# RENOVABLES DE SIBIRANA 3, S.L.

| Nombre de la instalación | PLANTA FOTOVOLTAICA LAS ORGAS |

## INFORME FINAL DE FASE DE CONSTRUCCIÓN

### PLANTA FOTOVOLTAICA LAS ORGAS Y SU INFRAESTRUCTURA DE EVACUACIÓN Muel (Zaragoza)

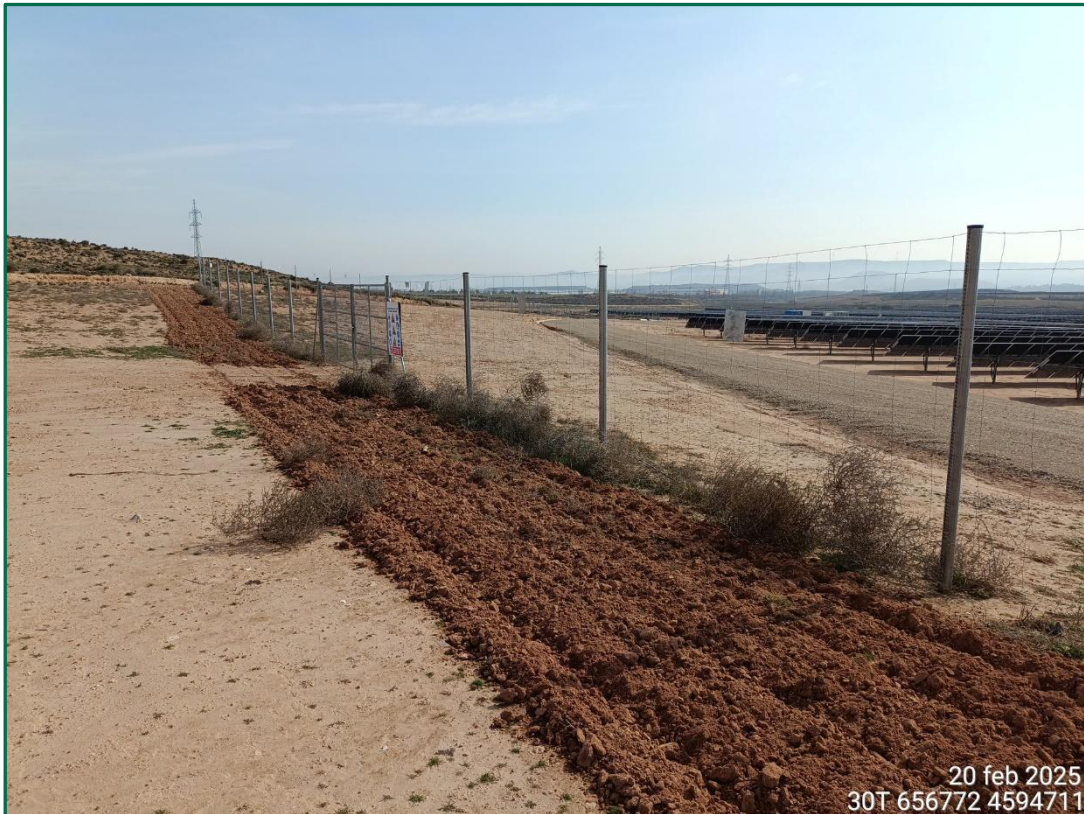
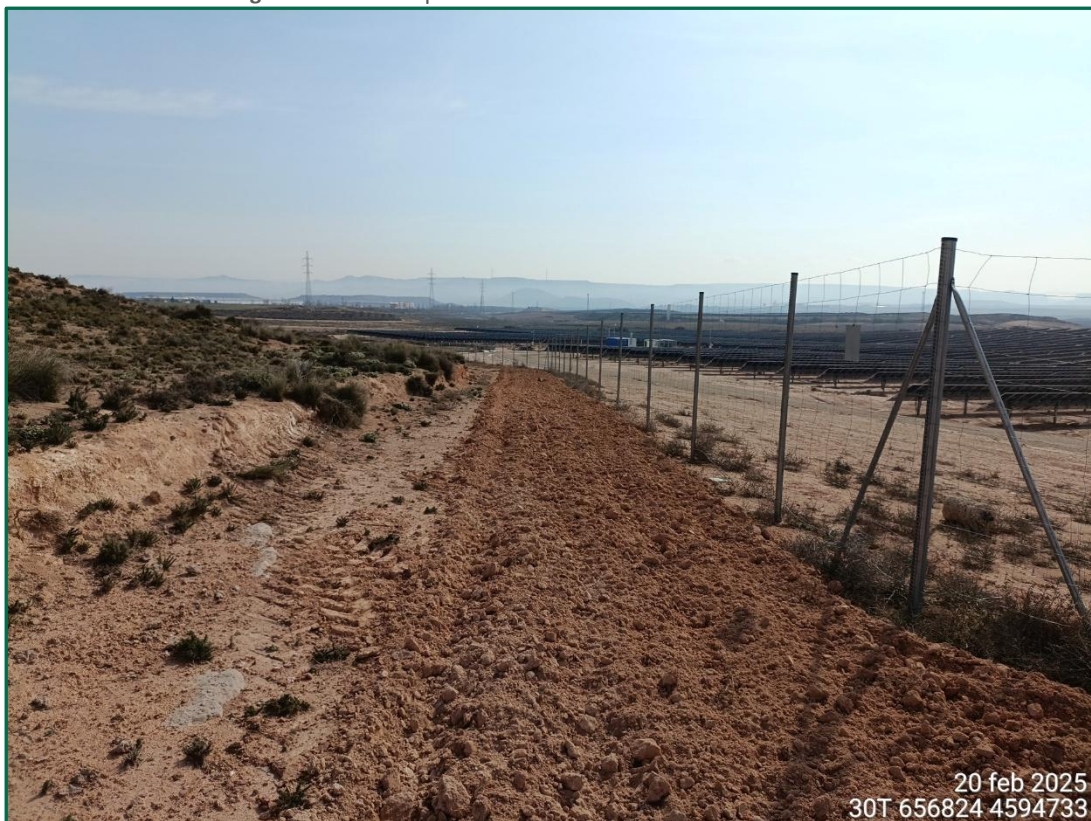
Fotografía 1. Vallado perimetral en la visita de febrero de 2025.

Fotografía 2. Vallado perimetral en la visita de febrero de 2025.

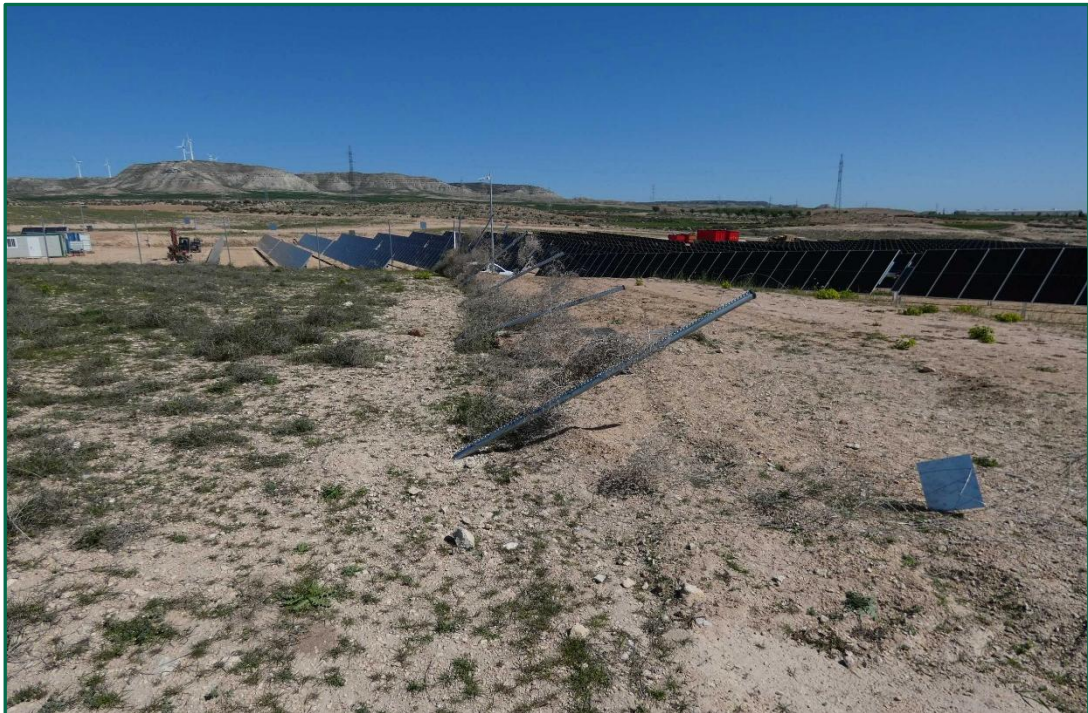
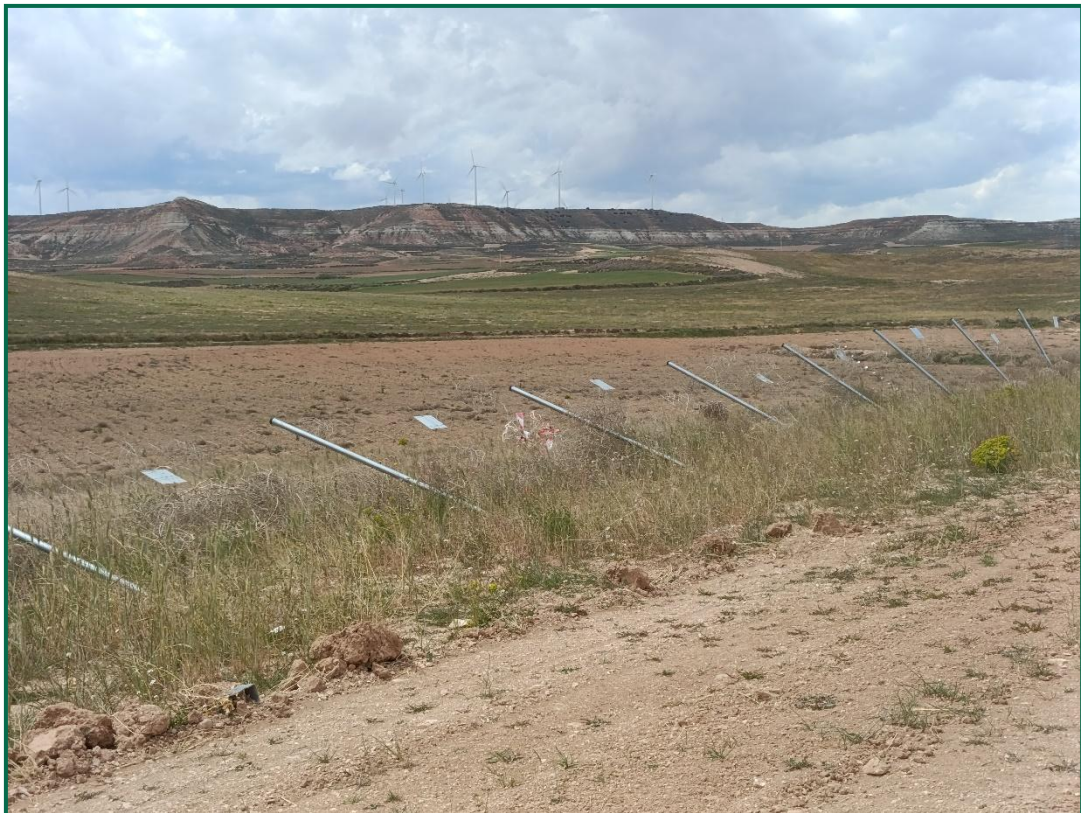
El vallado se vio afectado en algunas zonas por los episodios de fuertes vientos en la zona en 2024. Estos vientos arrastraron plantas rodadoras del entorno, que se acumularon provocando la rotura de este en varios puntos. Ya se han reparado las zonas afectadas utilizando postes reforzados de mayor grosor. En los últimos meses no ha habido más incidencias de este tipo.

Fotografía 3. Vallado perimetral tumbado por el viento en primavera de 2024.

Fotografía 4. Vallado perimetral tumbado por el viento en primavera de 2024.

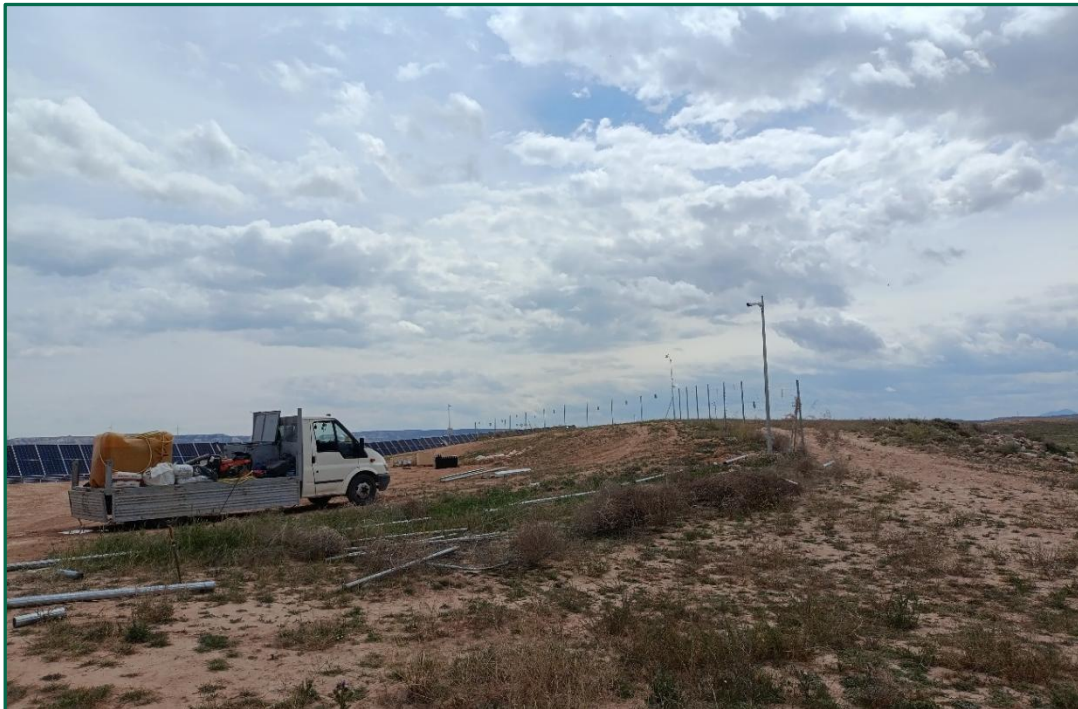
Fotografía 5. Vallado perimetal en proceso de reparación.

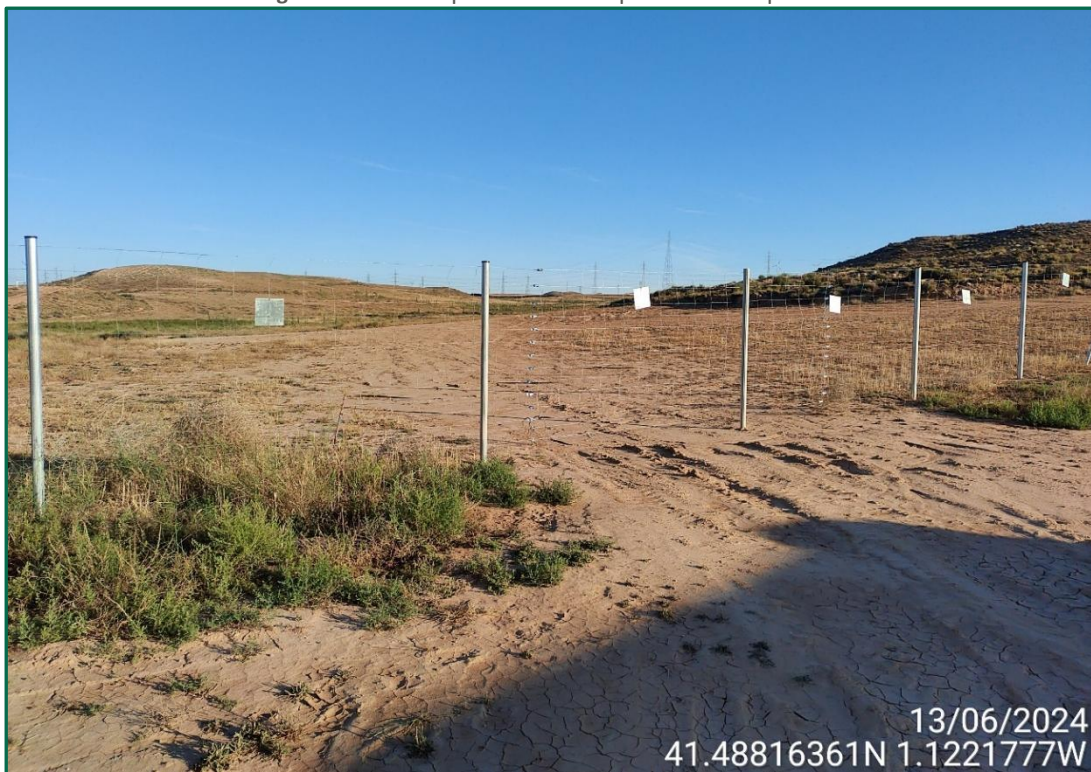
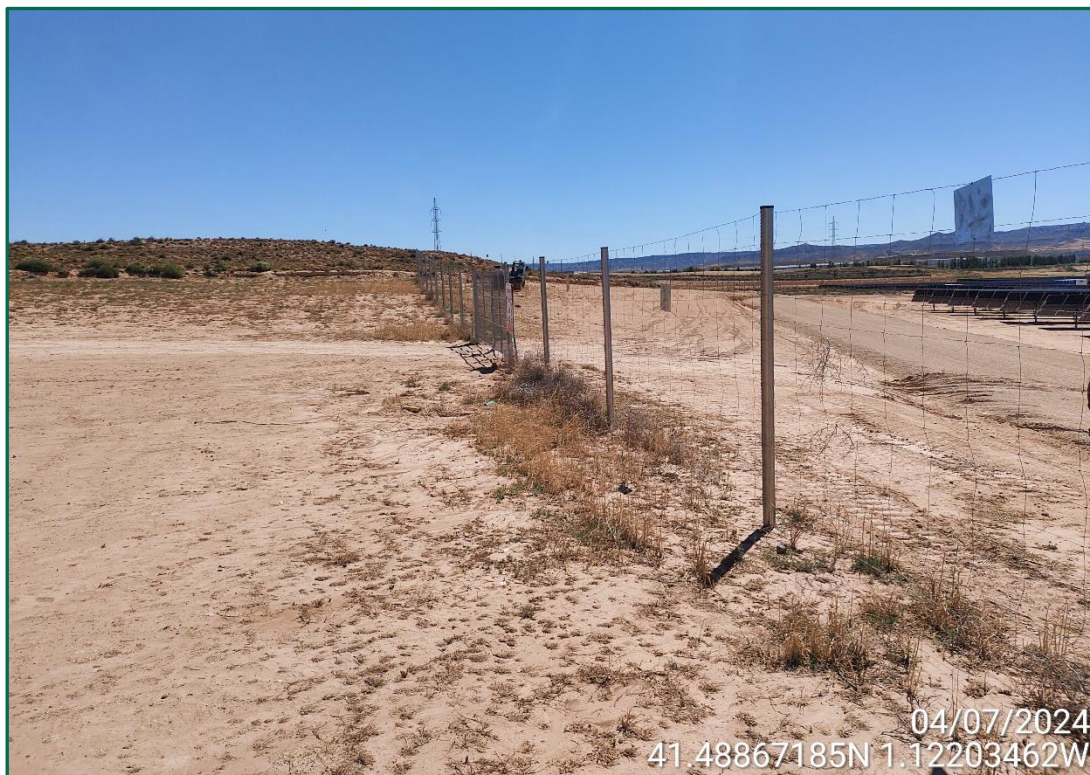
Fotografía 6. Vallado perimetal reparado y reforzado.

Fotografía 7. Vallado perimetral reparado y reforzado.

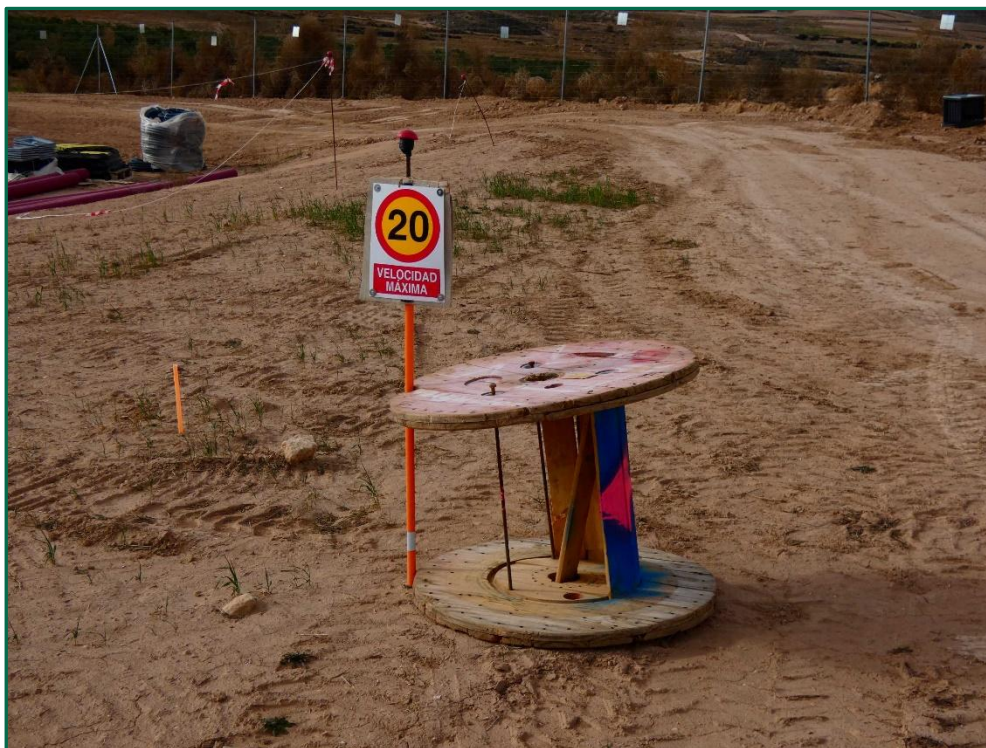
Se ha restringido la velocidad a 20 km/h en toda la zona de trabajos durante el transcurso de la construcción.

Fotografía 8. Señal de limitación de velocidad durante la construcción.

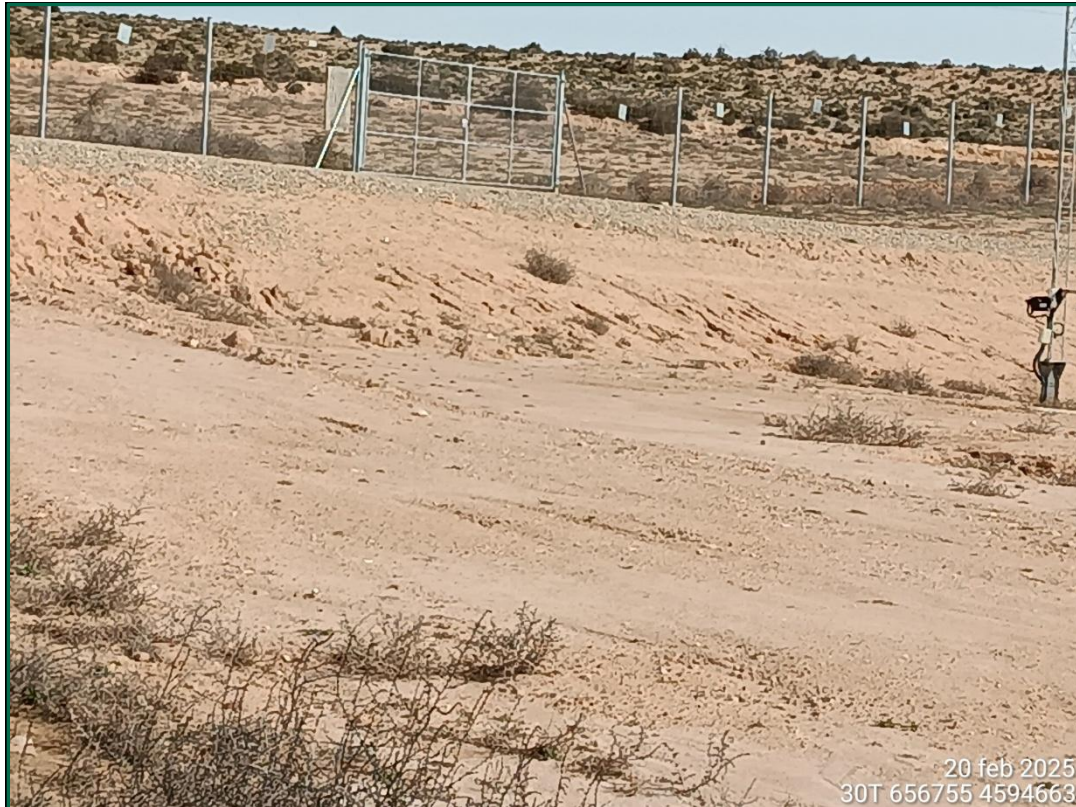
La tierra vegetal extraída ha sido escasa debido a que no ha sido necesario nivelar todo el terreno, únicamente algunas zonas, y esta se ha ido extendiendo sobre el terreno una vez nivelado y en un talud que se ha creado en la zona norte. En las zonas donde se van a realizar plantaciones para crear una patalla vegetal no se ha realizado ningún movimiento de tierra, conservando la capa de tierra vegetal presente. La tierra extraída de las zanjas se ha vuelto a utilizar para rellenarlas una vez pasado el cable. Se observan procesos de erosión en el interior de la planta.

Fotografía 9. Erosión junto al vallado.

Tanto en las zonas interiores donde como en los taludes talud se observa erosión, se han ejecutado drenajes y balsas de contención de agua para canalizar el agua de lluvia y así evitar el arrastre de materiales del suelo. Durante la fase de explotación se estudiará la mejor manera de corregir las zonas erosionadas y favorecer el desarrollo de vegetación que fije el suelo.

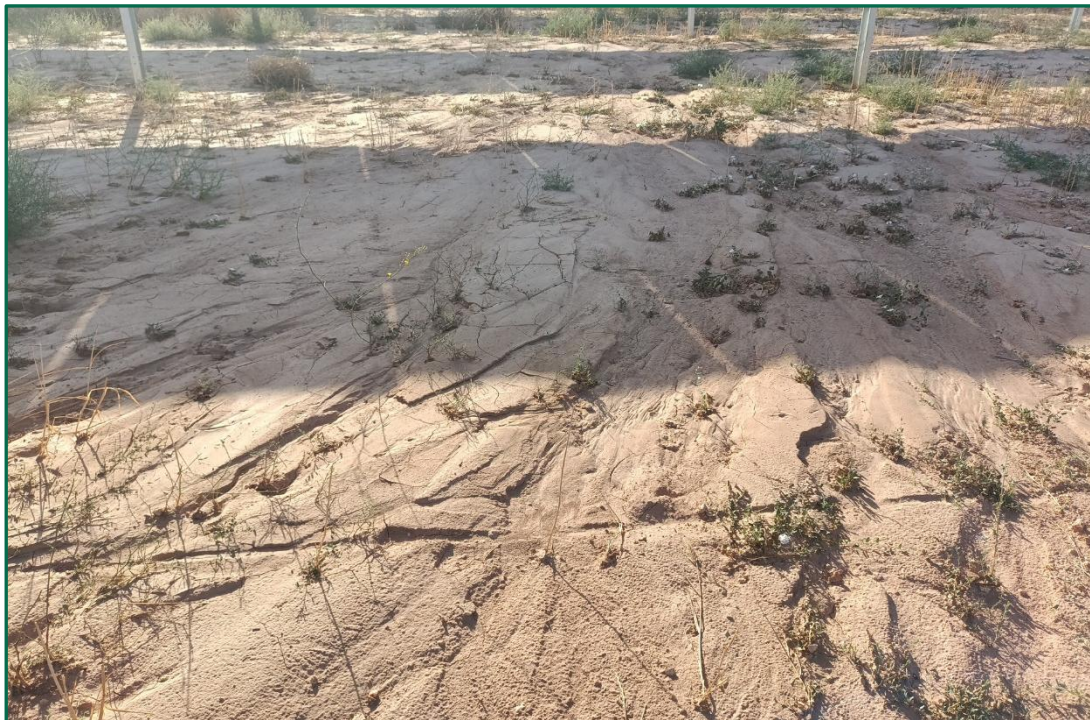
Fotografía 10. Erosión en el interior.

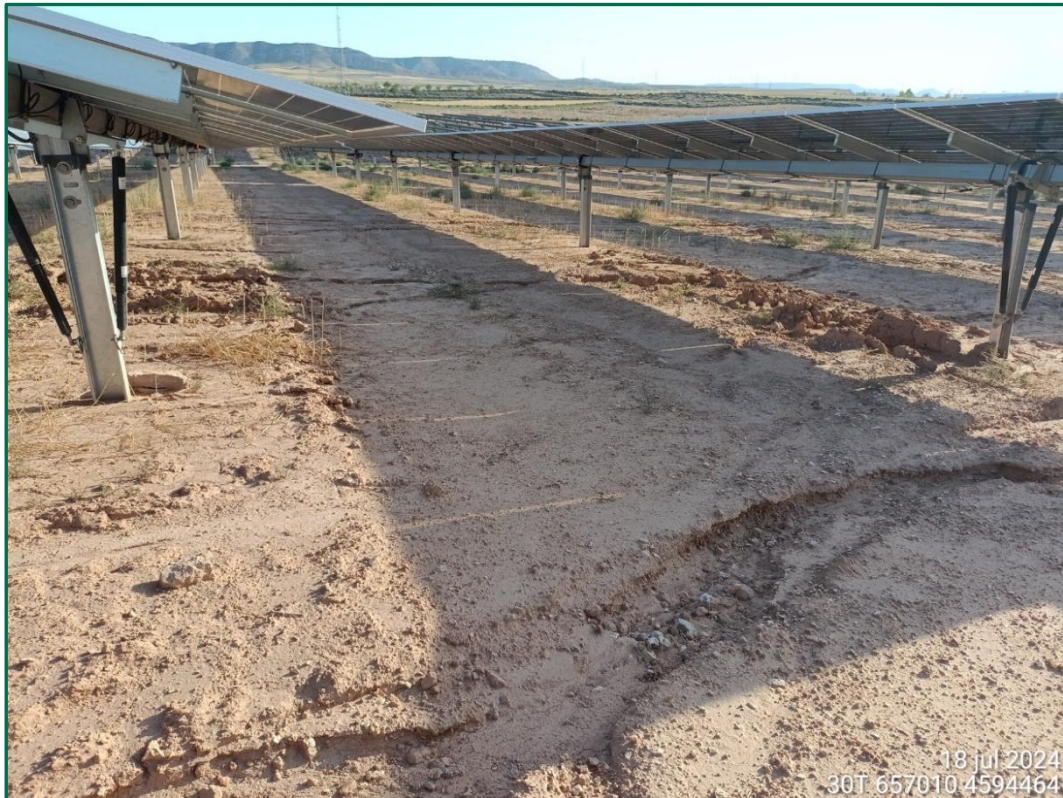
Fotografía 11. Erosión entre plaas solares.

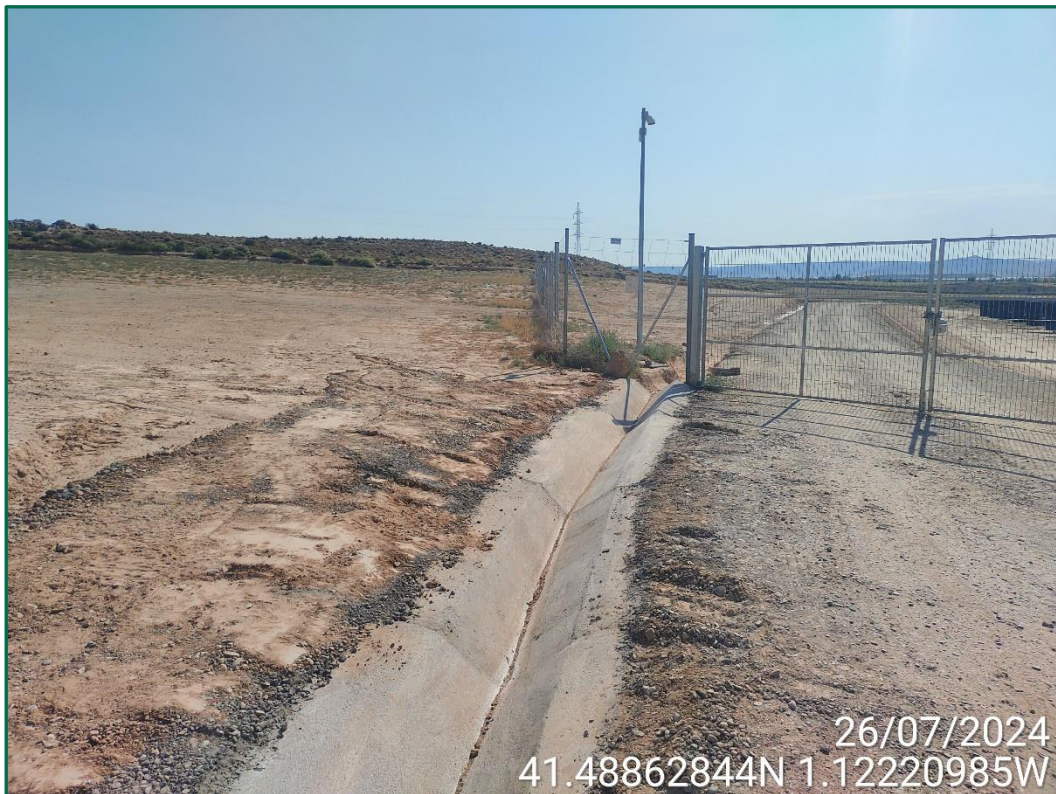
Fotografía 12. Vial y drenaje.

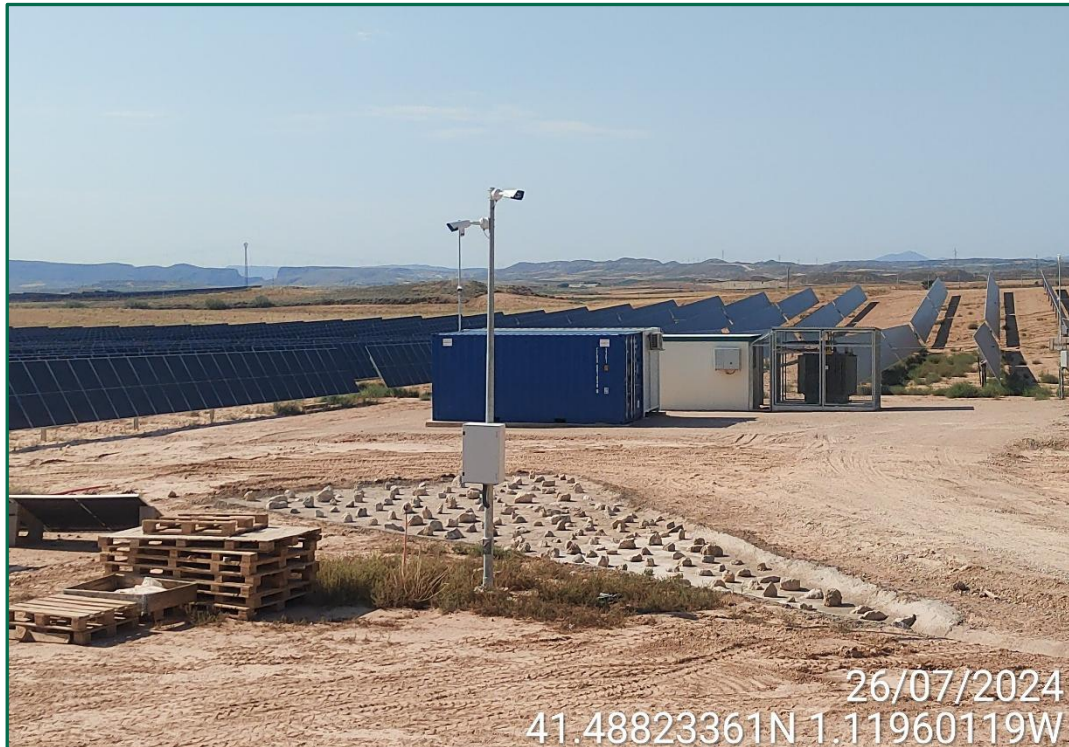
Fotografía 13. Zonas de acumulación y disipación de velocidad del agua.

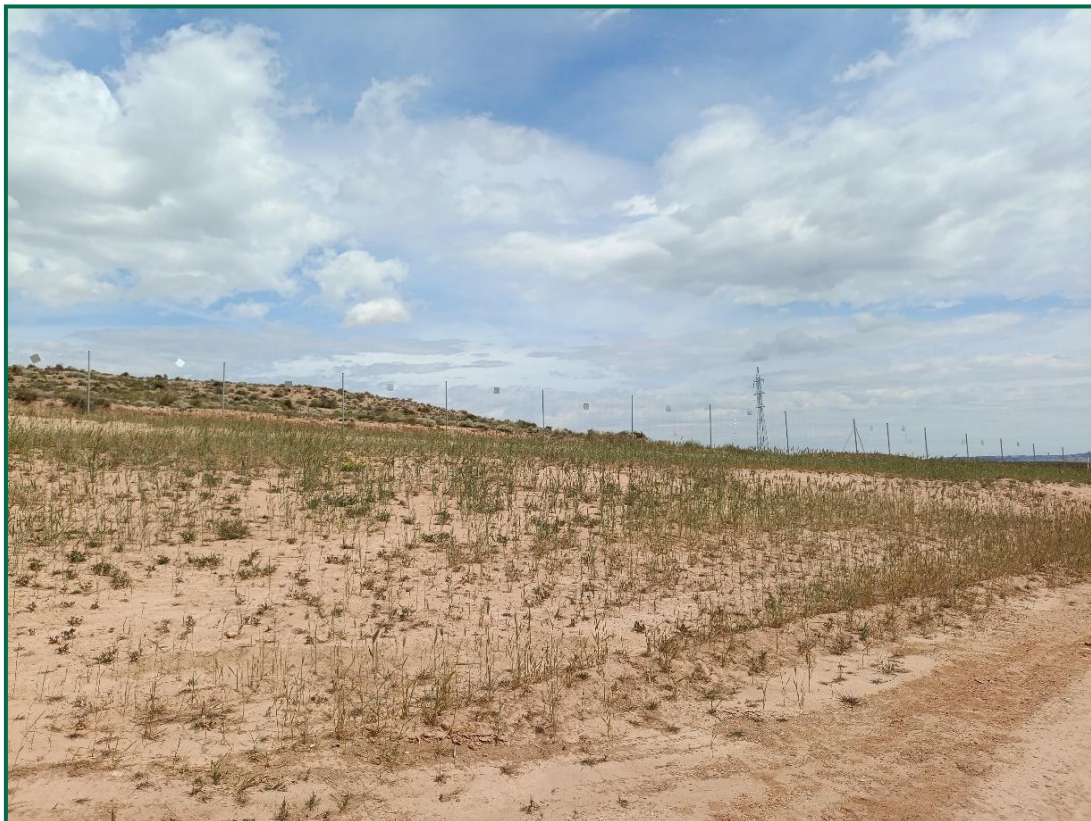
Fotografía 14. Cobertura vegetal en zonas interiores.

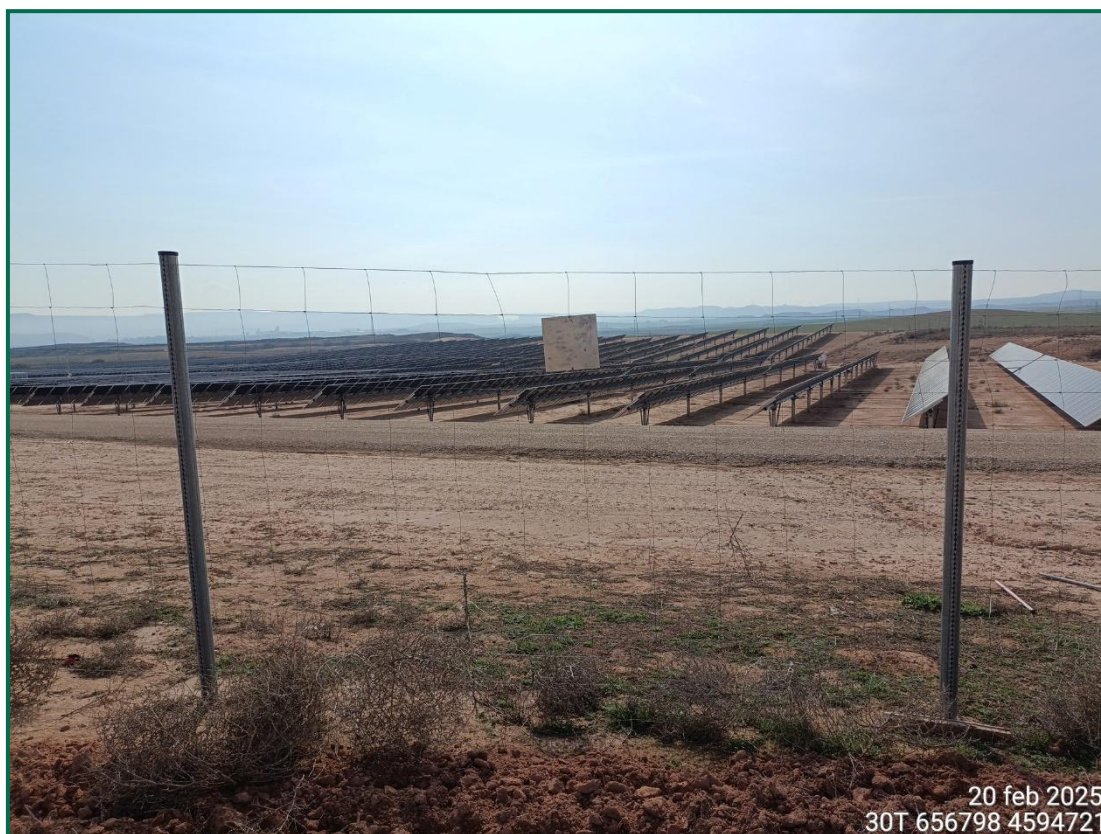
El vallado perimetral ya se ha instalado, utilizando malla cinegética y dejando un espacio de al menos 20 cm desde el suelo, también se han colocado las placas anticolidión, dispuestas una por vano entre postes a diferentes alturas.

Fotografía 21. Placas anticollisión.

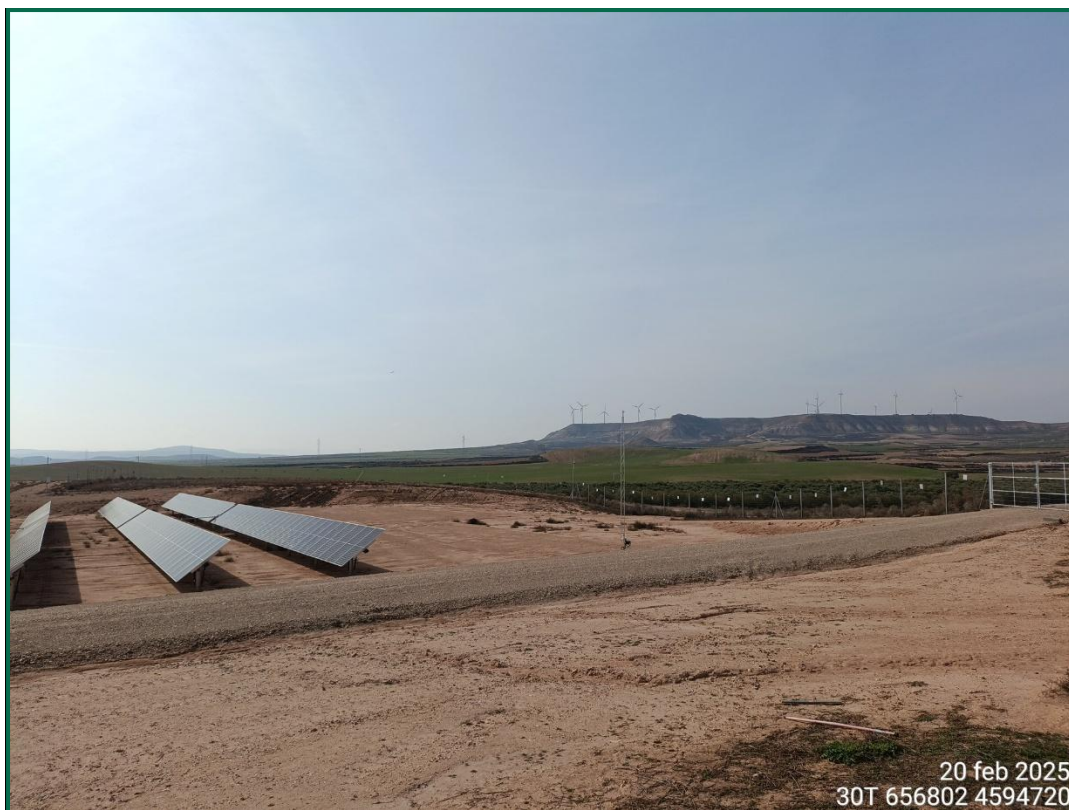
Los contenedores de residuos y el punto limpio ya han sido desmantelados y retirados por gestor autorizado. Se han dejado en obra dos bidones vacíos por si fuera necesario.

Fotografía 22. Zona de casetas y residuos ya desmantelada.

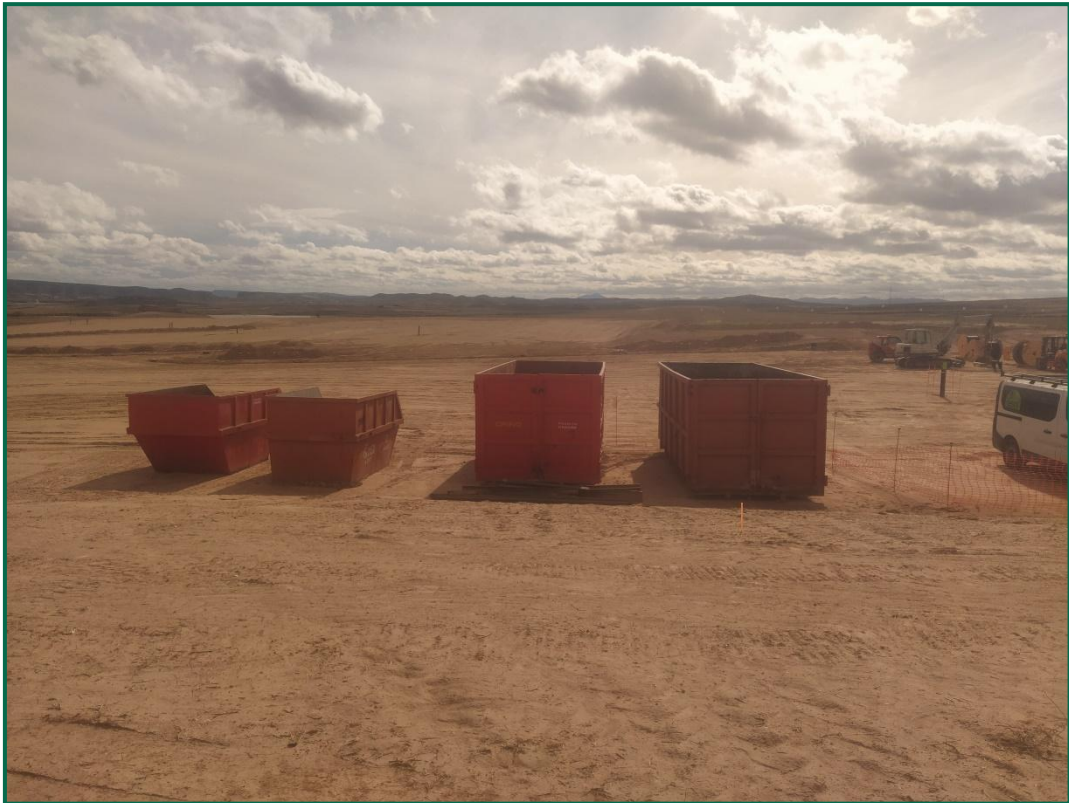
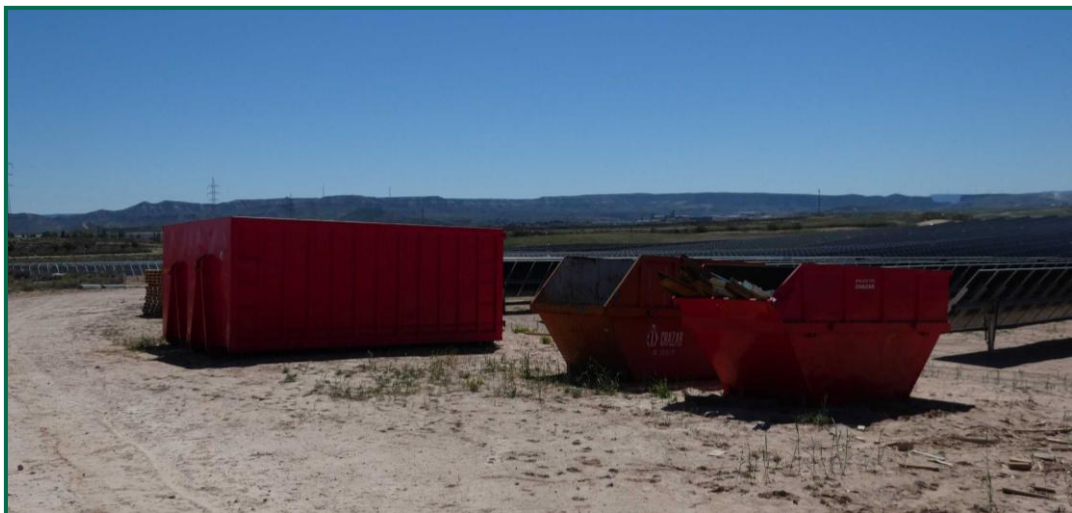
Fotografía 23. Contenedores para inertes, ya retirados.

Fotografía 24. Contenedores para inertes, ya retirados

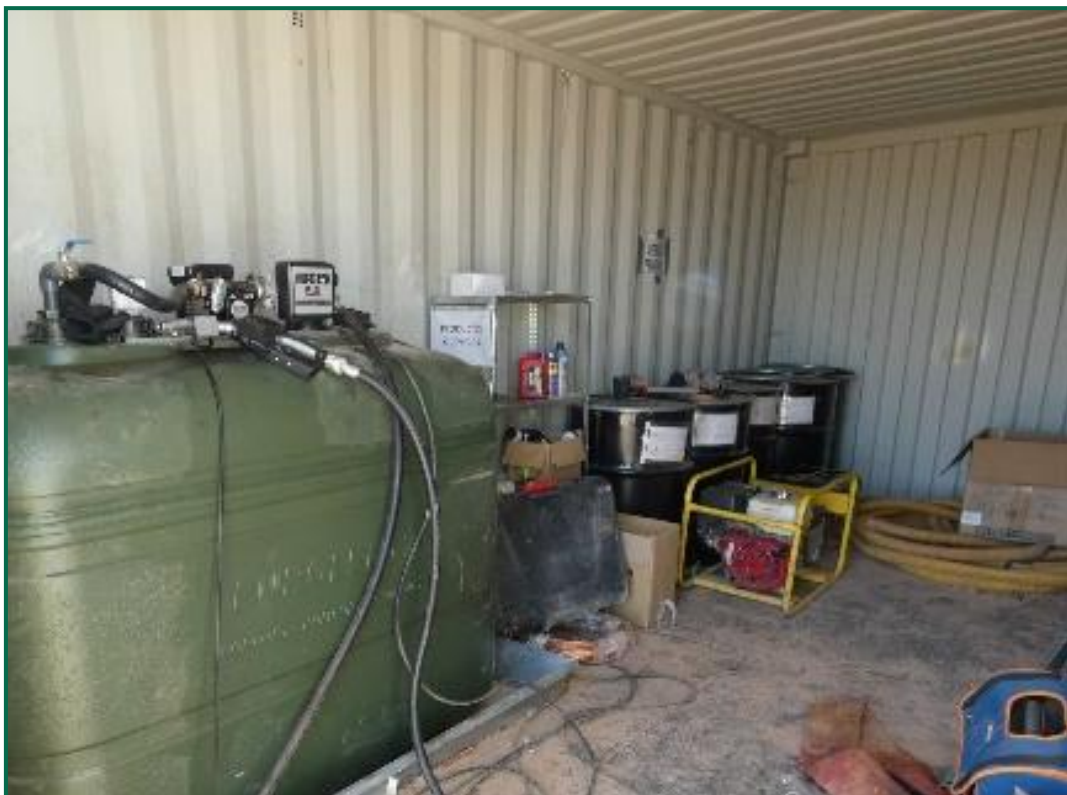
Se han utilizando grupos electrógenos y se han instalado envases de combustible, ya retirados. se colocaron bandejas de contención debajo de ellos para evitar derrames por pérdidas accidentales sobre el terreno.

Fotografía 25. Bidón de combustible y punto limpio, ya desmantelado.

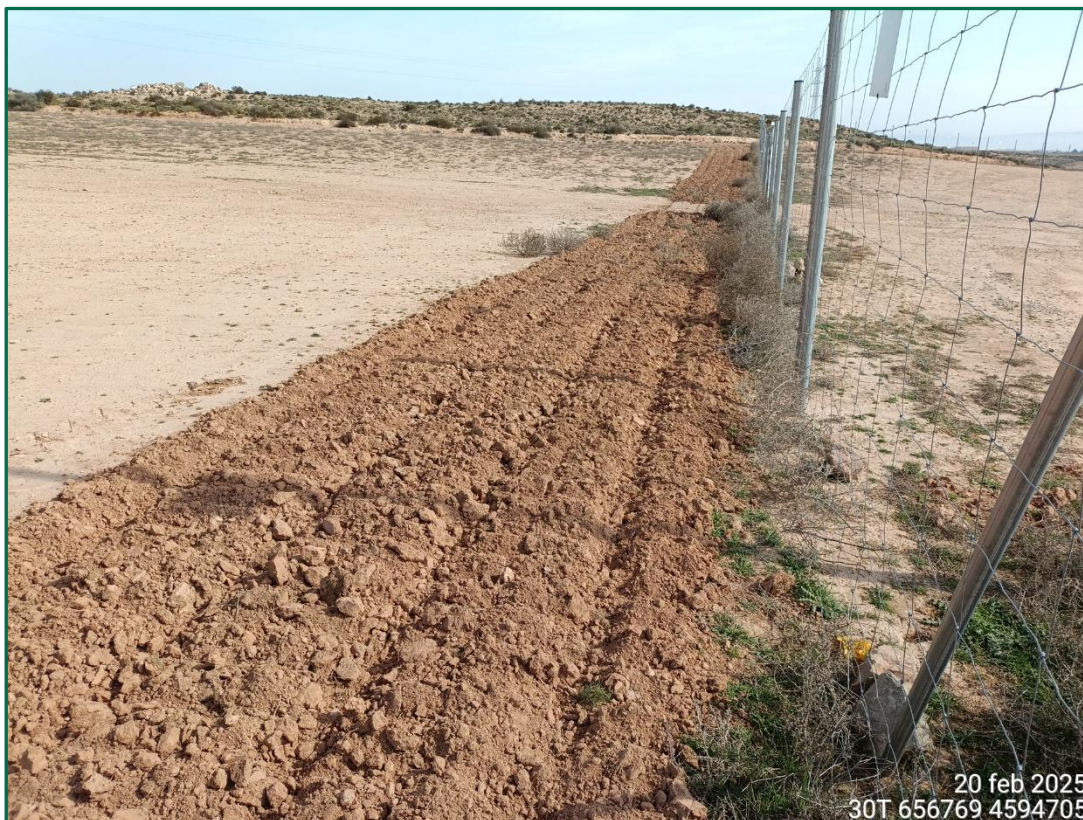
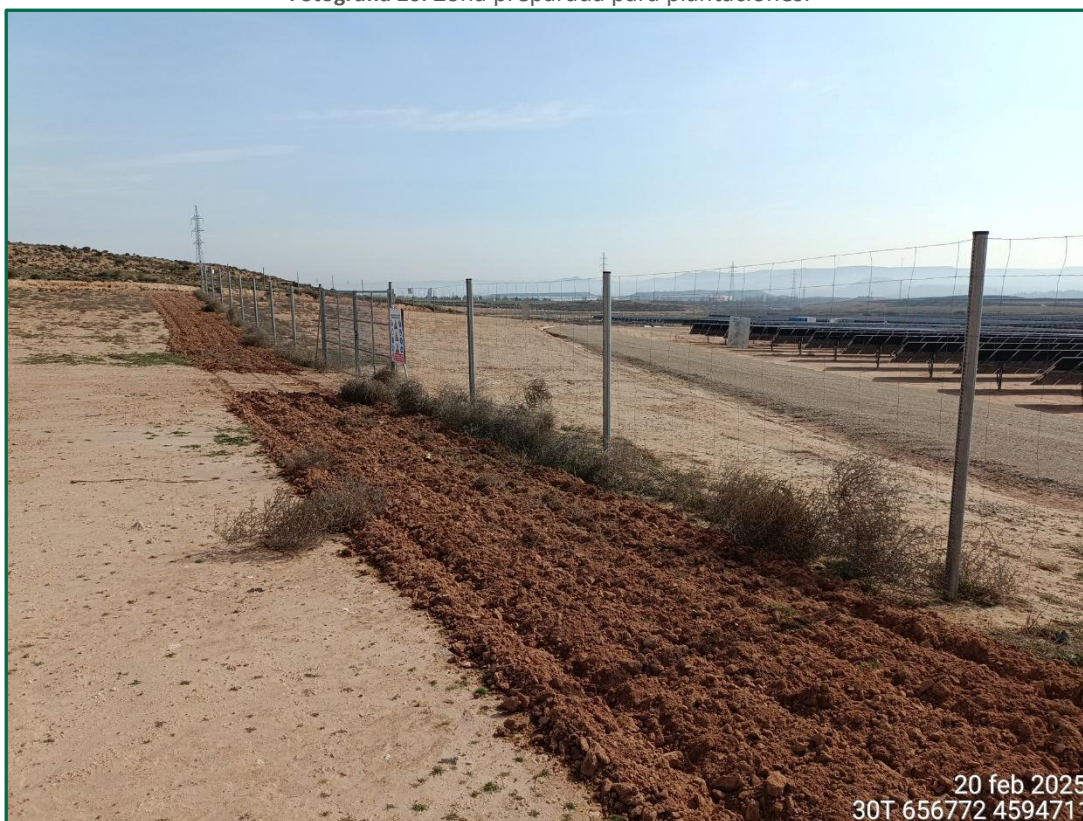
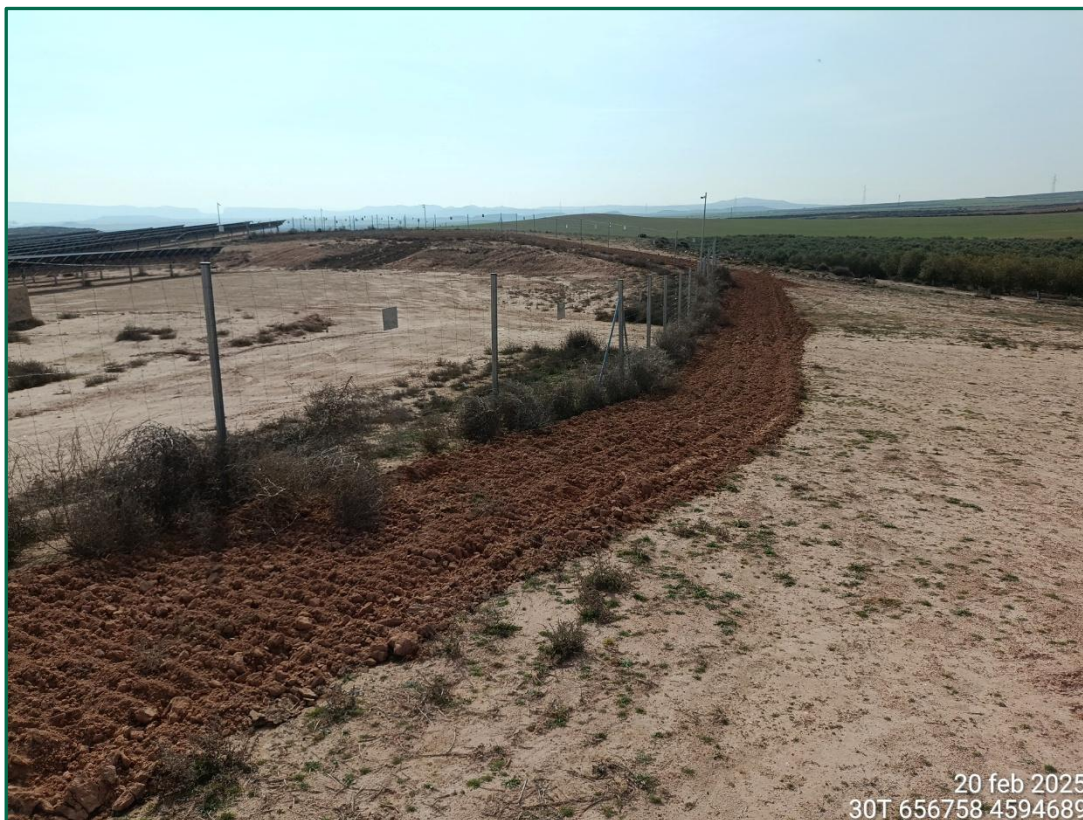
Fotografía 26. Zona preparada para plantaciones.

Fotografía 27. Zona preparada para plantaciones.

Fotografía 28. Zona preparada para plantaciones.

Para minimizar el impacto en la fase de explotación y conseguir una correcta integración paisajística y restauración vegetal, se está comenzando la plantación de pantallas vegetales de 1,5 metros de anchura en el perímetro de la planta. Se ha respetado en el replanteo este espacio entre el vallado y las parcelas contiguas.

En febrero de 2025 se ha preparó el terreno y se prevé que las plantaciones se completen en las próximas semanas, coincidiendo con el comienzo de la fase de explotación.
