## PLANTA SOLAR OPDE 17 S.L.

### SEGUIMIENTO AMBIENTAL EN FASE DE EXPLOTACIÓN

## INFORME TRIMESTRAL 2

### “PLANTA FOTOVOLTAICA "LOS ARCOS”

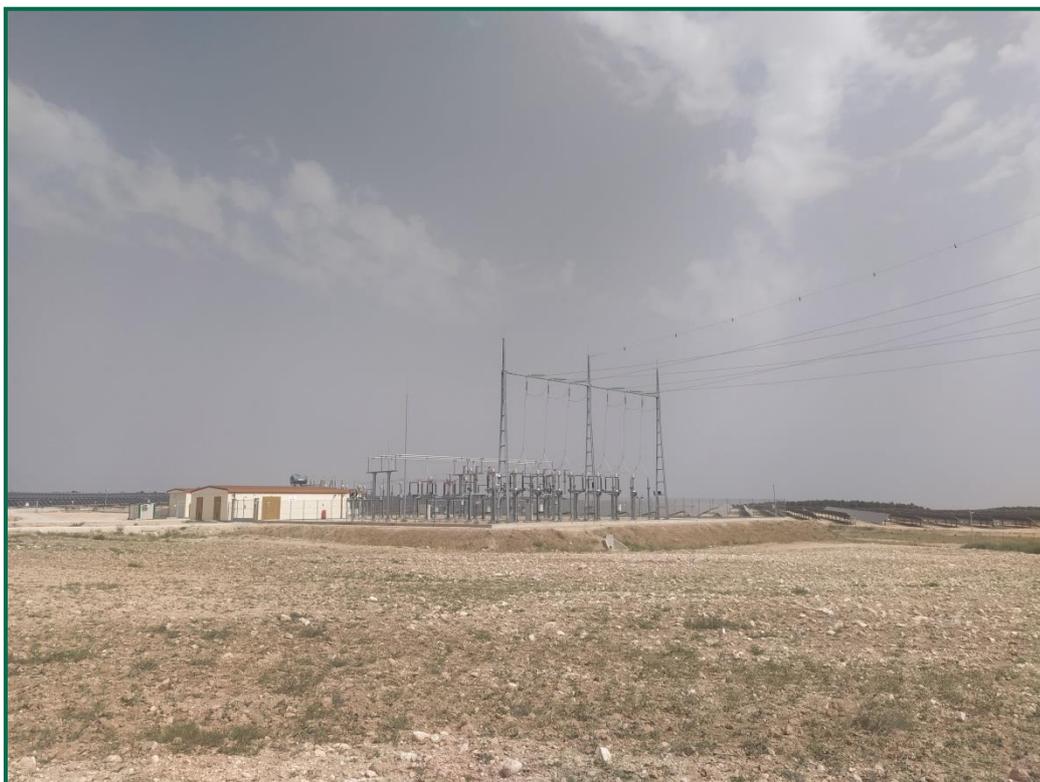
Fotografía 1. Tierra vegetal sobre talud de la SET, ya con vegetación.

La tierra vegetal retirada durante las obras se acopió en caballones con el objetivo de conservarla correctamente para su posterior uso en la restauración, esta tierra ya se ha extendido en los taludes y zonas perimetrales.

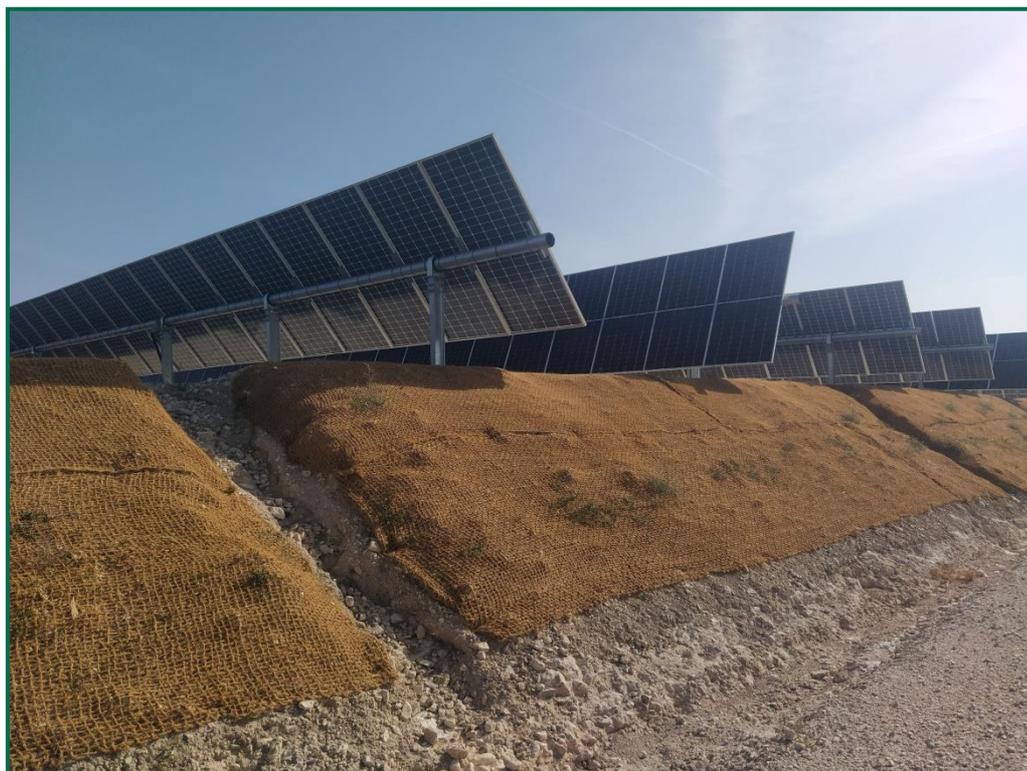
Fotografía 2. Talud con malla de coco.

Por el momento no se han producido procesos erosivos importantes, los taludes se están acondicionando, en el mes de junio se ha colocado una biomalla de coco para fijar el estrato y mejorar el enraizamiento de las especies que se implantarán después mediante hidrosiembra y de las que crezcan de manera espontánea.

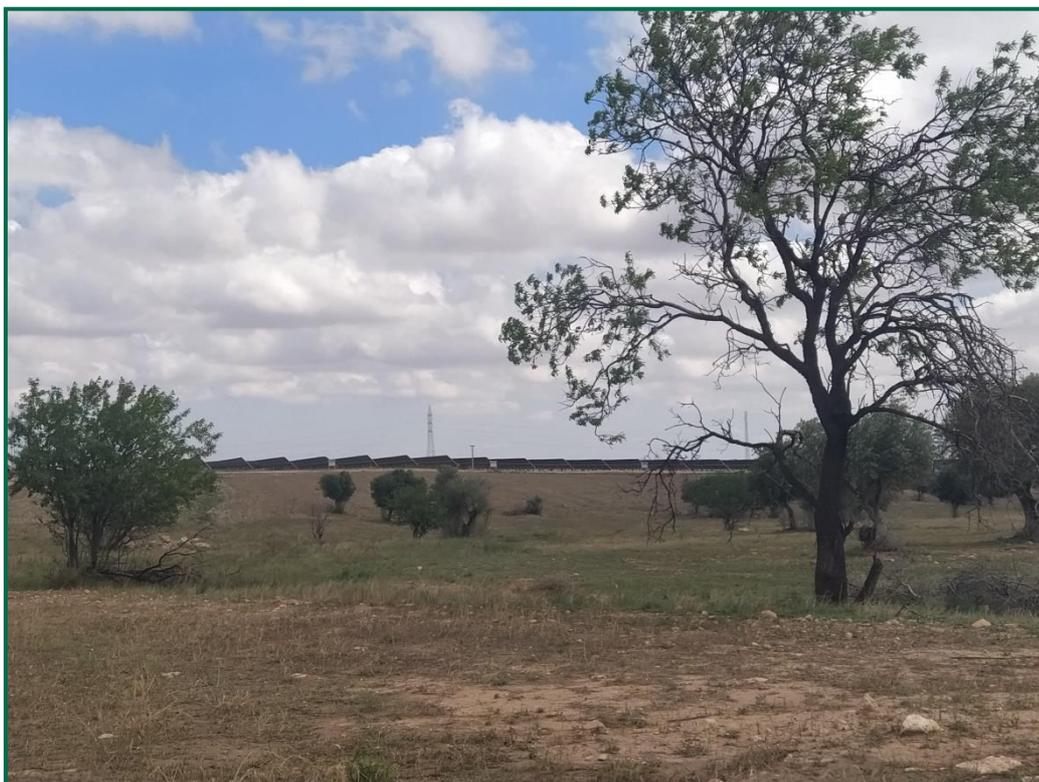
Fotografía 3. Zonas internas con vegetación original.

En las zonas interiores del vallado, donde no se han colocado seguidores ni otros elementos de la planta solar, la vegetación se ha mantenido en su estado original, en varias zonas había olivos, que se han mantenido.

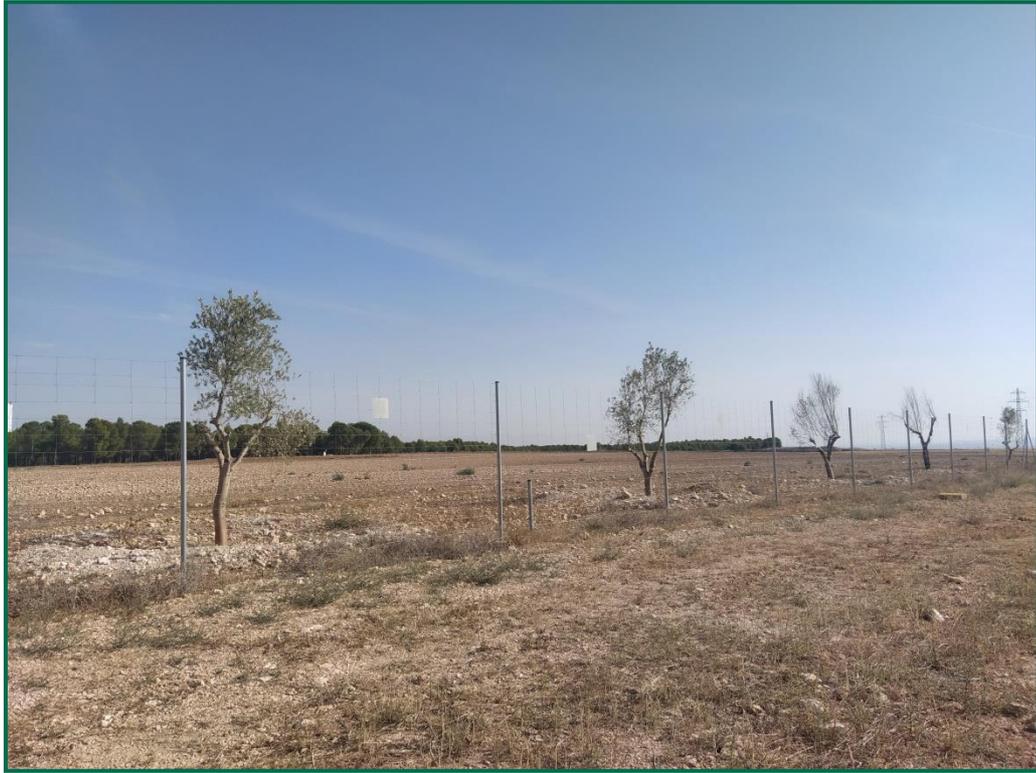
**Fotografía 4.** Olivos trasplantados.

Ya se han trasplantado olivos extraídos del interior, como se explica en el apartado previo y parte de las plantas previstas en el plan de restauración, en los primeros meses de otoño se completará el resto de plantas de la pantalla vegetal prevista.

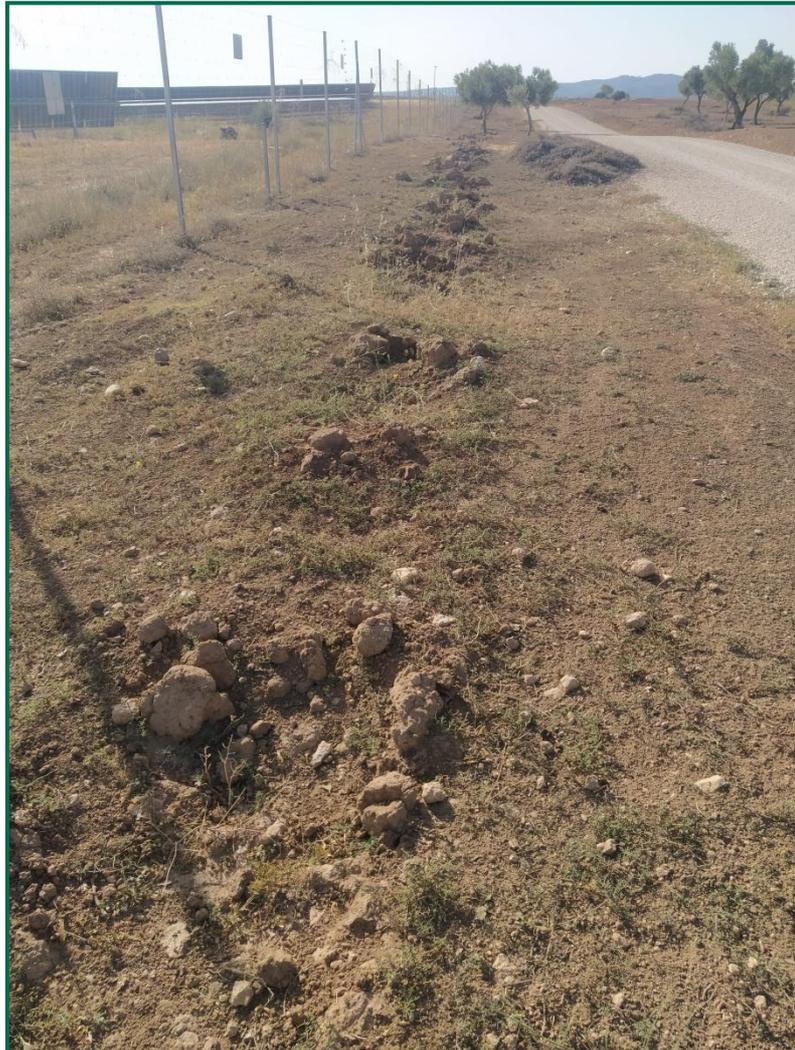
Fotografía 5. Zonas del vallado con plantaciones.

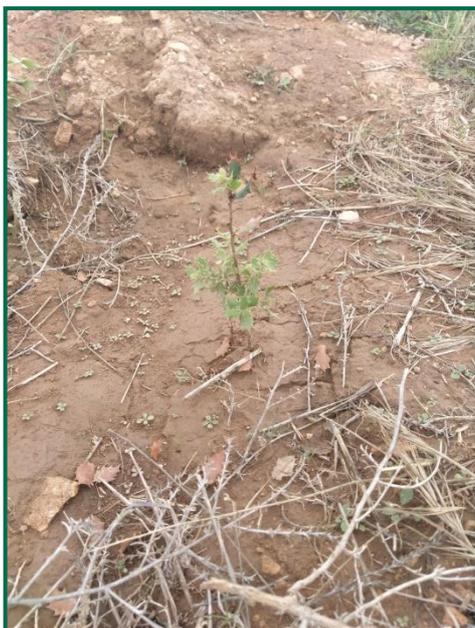
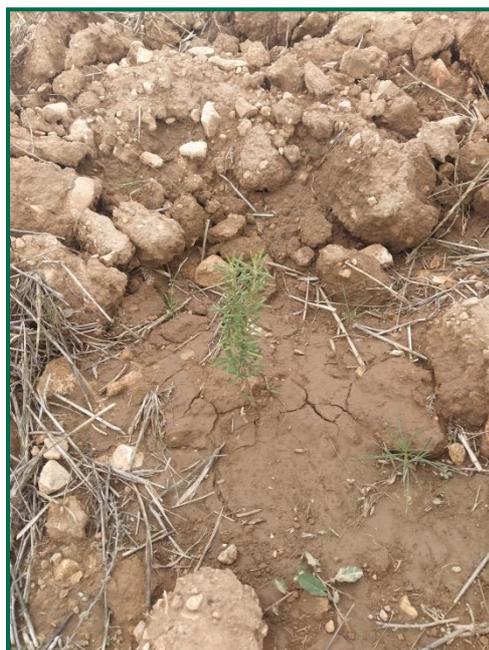
Fotografías 6 y 7 . Plantones.

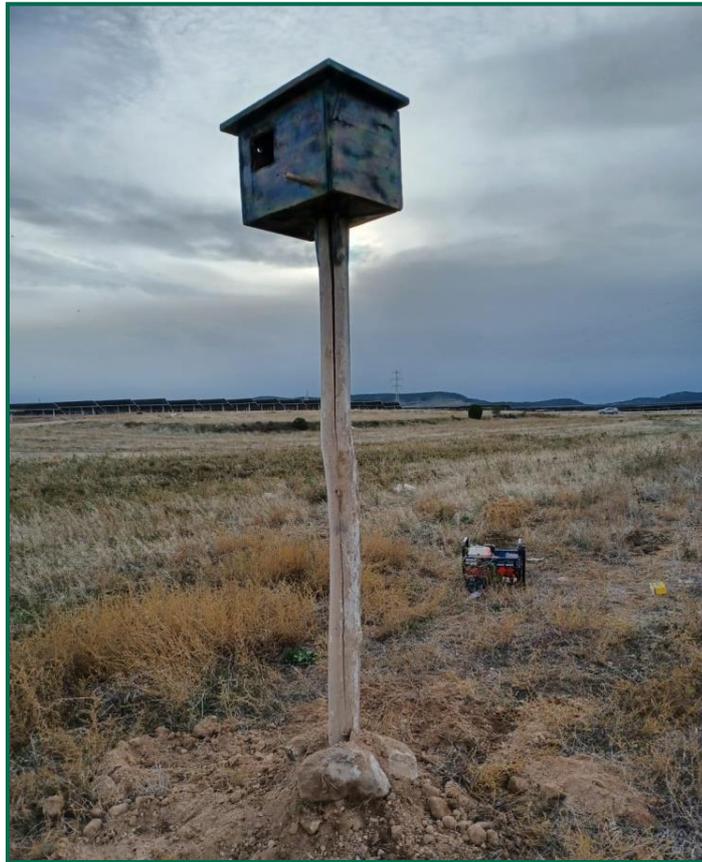
Fotografía 9. Nidal.

Se han colocado majanos de piedra en el perímetro y en el interior utilizando la piedra extraída en el movimiento de tierras. Actualmente se han colocado 9 postes posaderos, también se han colocado dos nidales, que constan de una caja nido sobre un poste de madera, se ha colocado uno en cada uno de los vallados (norte y sur).

También se ha observado presencia de excrementos en los posaderos y en las cajas nido, lo que confirma que al menos se utilizan como posadero de rapaces, una vez que concluya el periodo de cría, para evitar molestias, se revisarán las cajas nido para detectar si han sido ocupadas para la reproducción de alguna especie, por el momento no se han observado desde el exterior señales de ello.

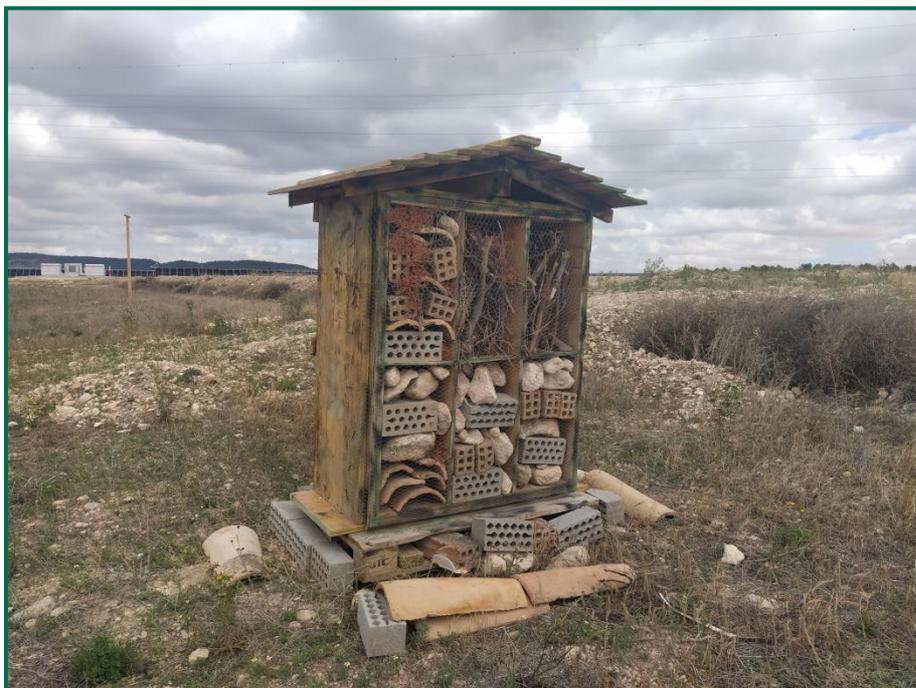
Fotografía 10. Hotel de insectos.

Se ha instalado un hotel de insectos, próximo a la zona donde se realizarán plantaciones.

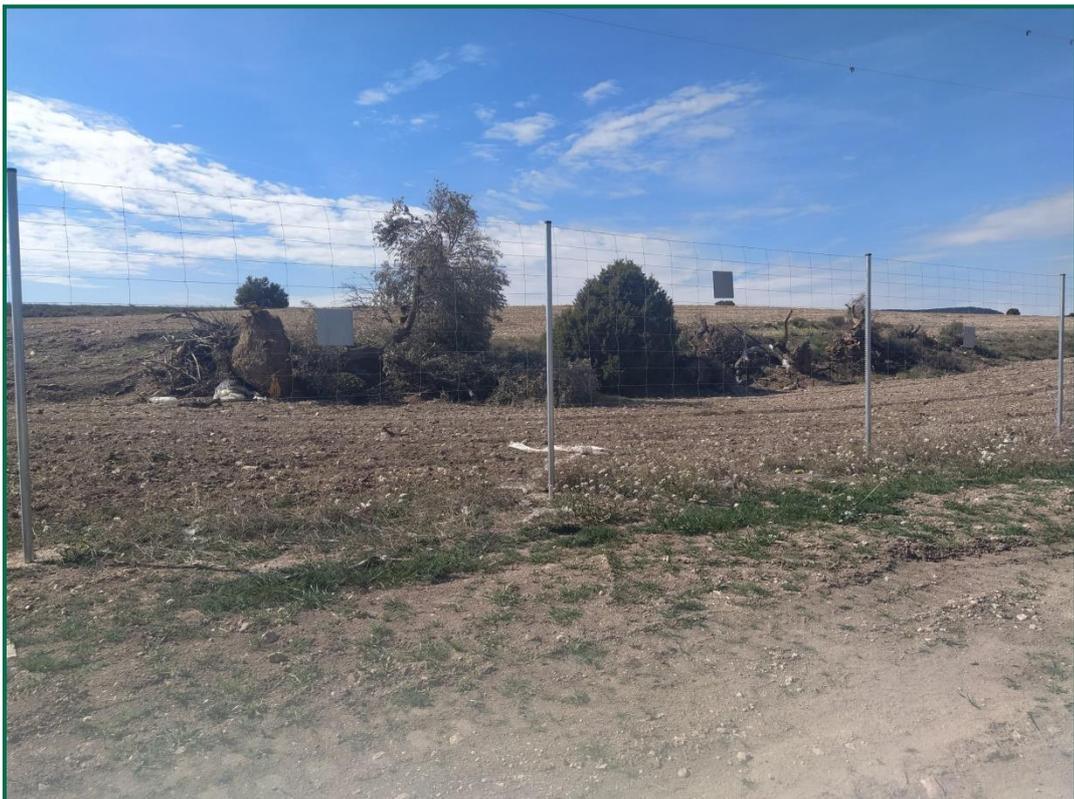
Fotografía 12. Vallado perimetral con placas anticollisión.

El vallado perimetral se ha instalado utilizando malla cinética y dejando un espacio de al menos 20 cm desde el suelo, se han colocado postes para la creación de pasos de fauna, que se completarán una vez instalado el circuito de cámaras de vigilancia, cuando la Subestación se conecte. Ya se han colocado las placas anticollisión, de manera que queda una placa por vano entre postes, colocadas a diferentes alturas unas de otras.

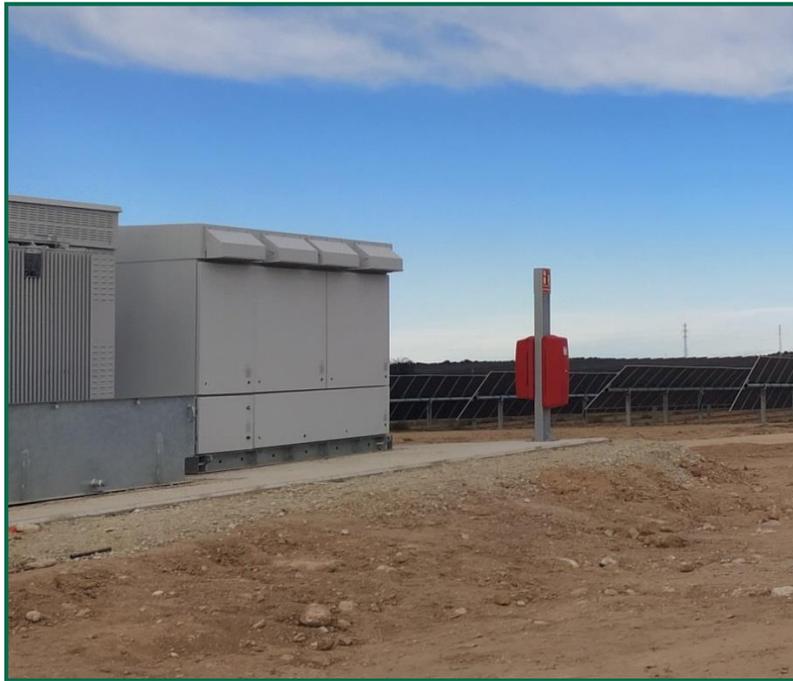
Fotografía 13. Extintor junto a inversores.

Se dispone de extintores en la zona de la subestación y en cada uno de los inversores.

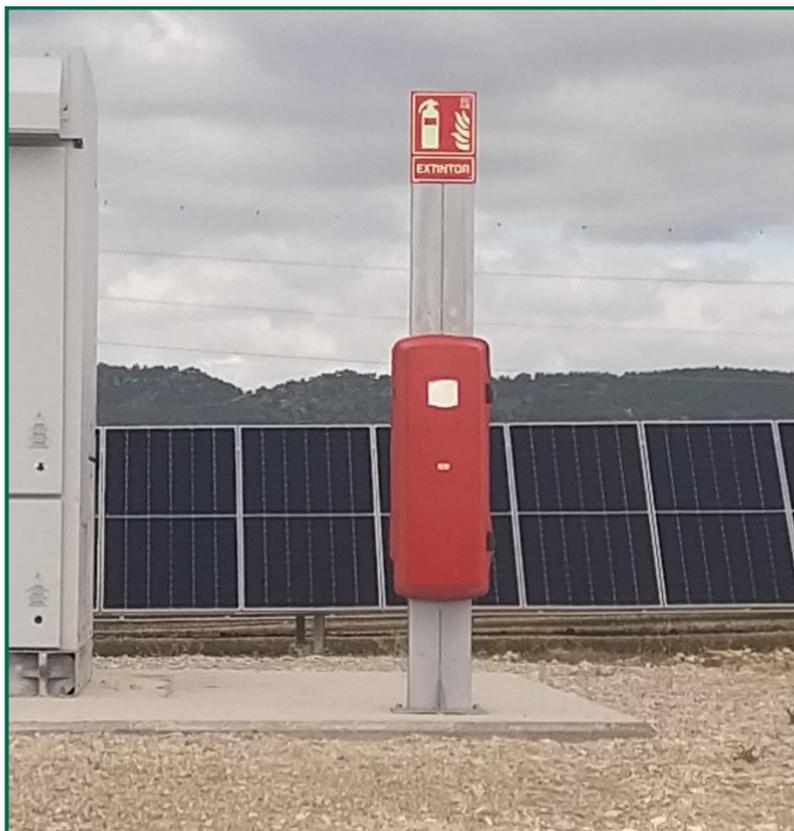
Fotografía 14. Extintor junto a inversores.
