# PLANTA SOLAR OPDE 17 S.L.

## SEGUIMIENTO AMBIENTAL EN FASE DE EXPLOTACIÓN

### INFORME TRIMESTRAL 2 del año 2

“PLANTA FOTOVOLTAICA "LOS ARCOS”

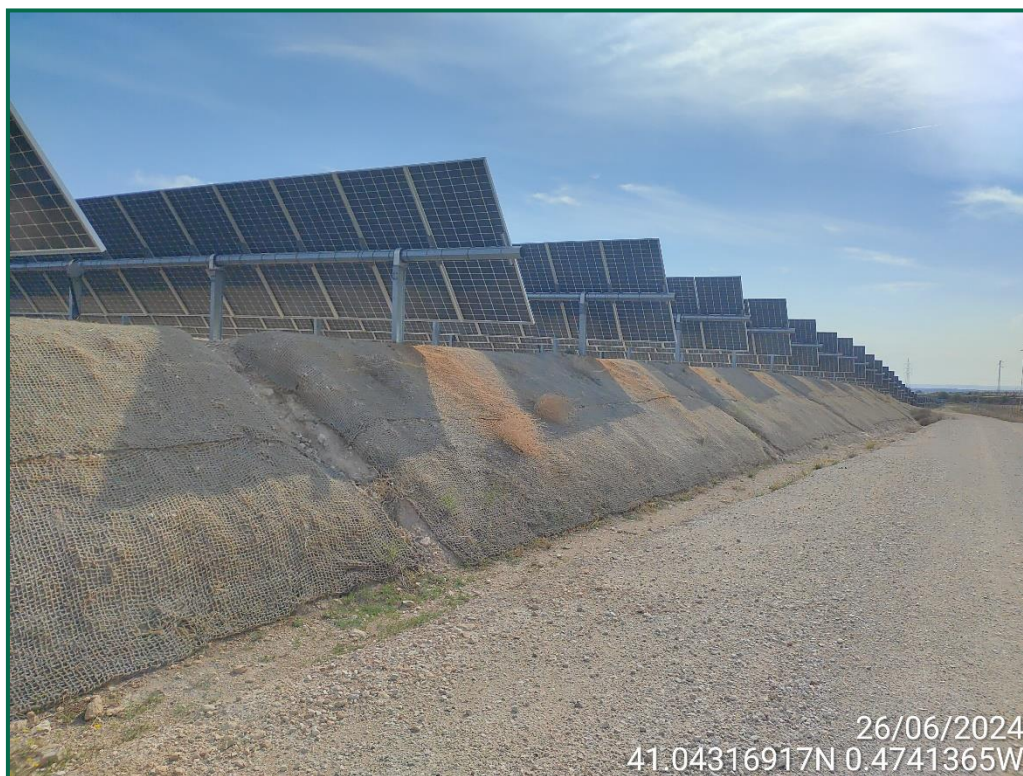
Por el momento no se han producido procesos erosivos importantes, los taludes se han acondicionado y se ha colocado una biomalla de coco para fijar el estrato y mejorar el enraizamiento de la vegetación y así evitar la erosión.

Fotografía 1. Talud con malla de coco.

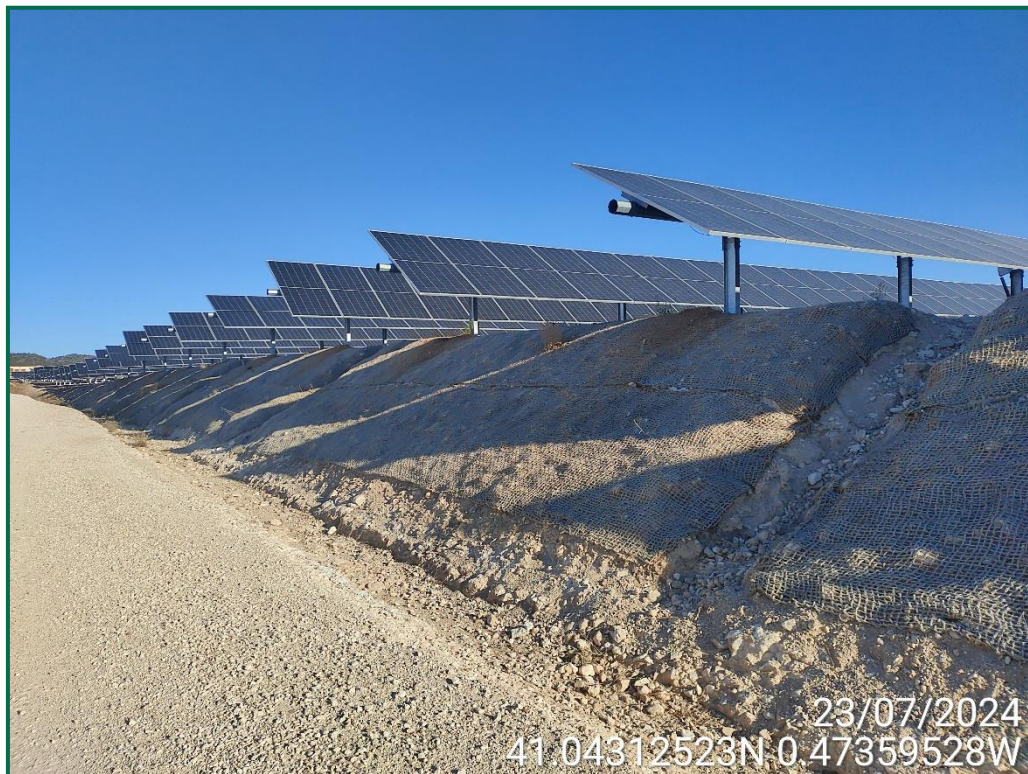
Fotografía 2. Talud con malla de coco.

Respecto a los taludes, se ha colocado malla de coco y ha comenzado a brotar algo de vegetación de especies pioneras anuales.

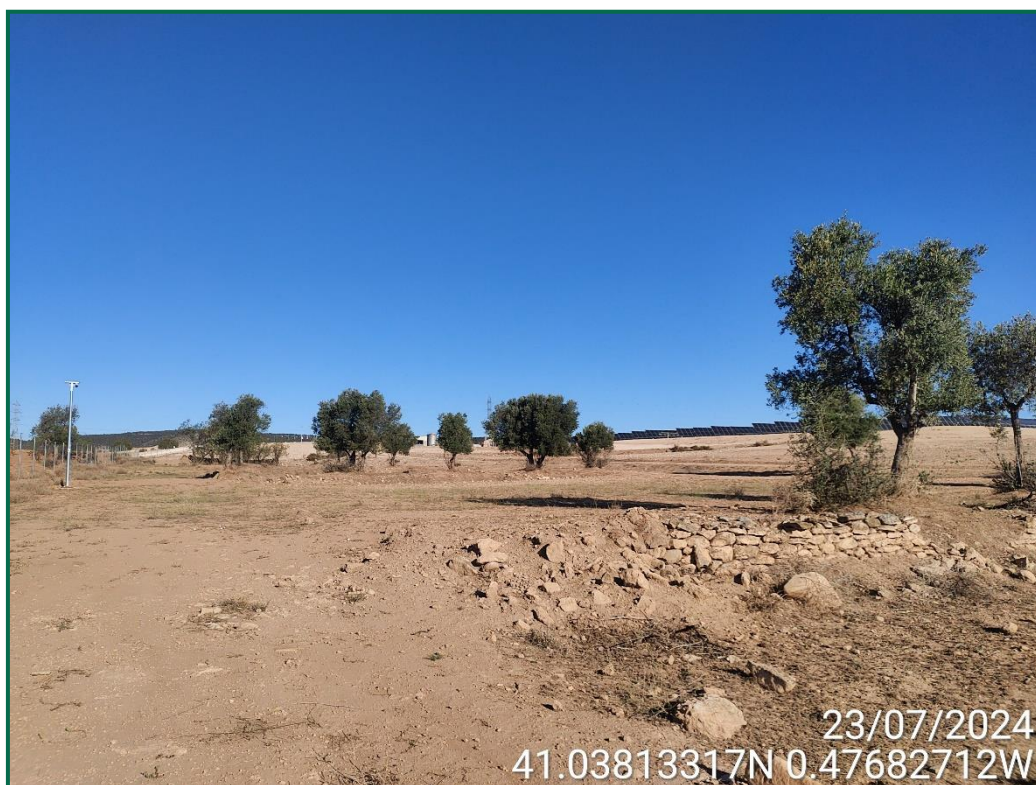
En las zonas interiores del vallado, donde no se han colocado seguidores ni otros elementos de la planta solar, la vegetación se ha mantenido en su estado original, en varias zonas había olivos, que se han mantenido.

Fotografía 3. Zonas internas con vegetación original.

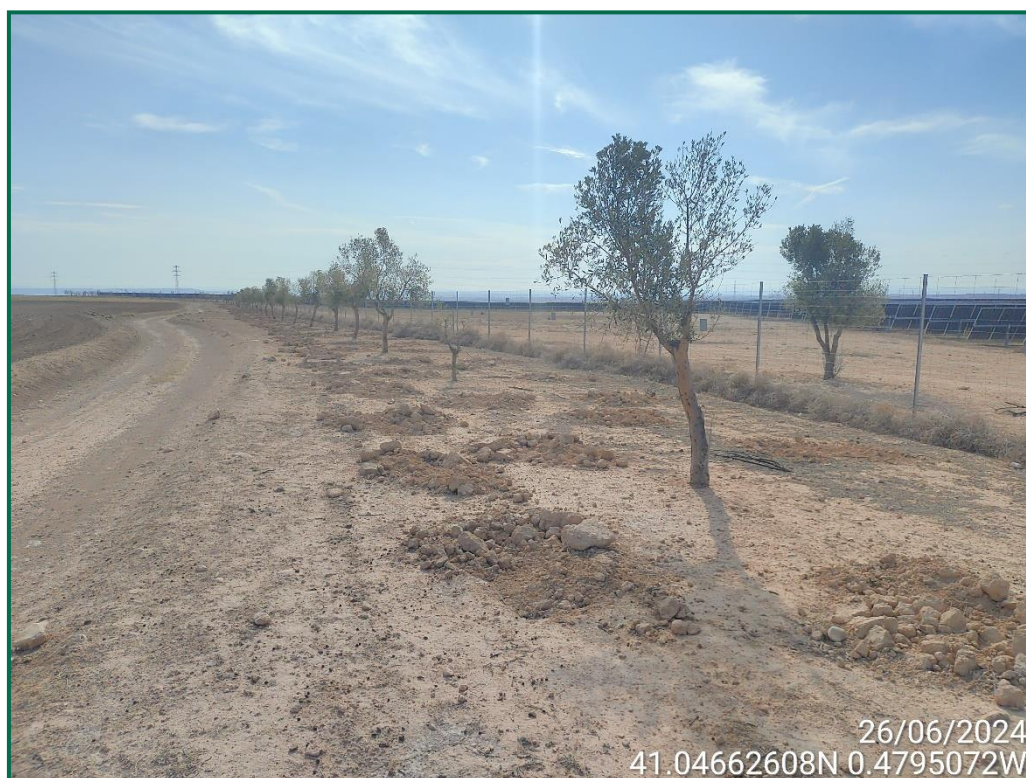
Se reservaron más de 200 olivos de explotaciones interiores de la PFV para su trasplante a la pantalla vegetal perimetral, estos árboles fueron marcados y trasplantados durante el mes de abril de 2022. Se seleccionaron ejemplares ya maduros pero jóvenes, con un diámetro de tronco entre 10 y 25 cm aproximadamente, por considerarlos más aptos para el trasplante. Finalmente se han trasplantado 219 ejemplares repartidos por el vallado, con mayor concentración en la mitad norte de este y en la zona junto a la carretera, se han evitado zonas de vía pecuaria y aquellas zonas de menor cota propensas a inundaciones por ser menos aptas para este tipo de árbol.

Fotografía 4. Olivos trasplantados.

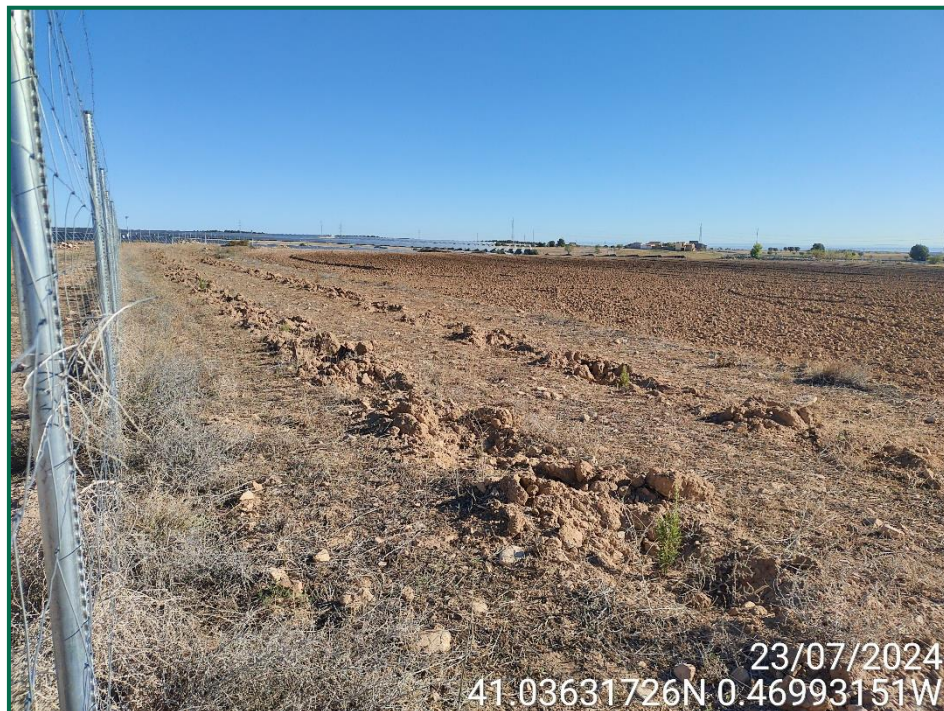
Fotografía 5. Zonas del vallado con plantaciones.

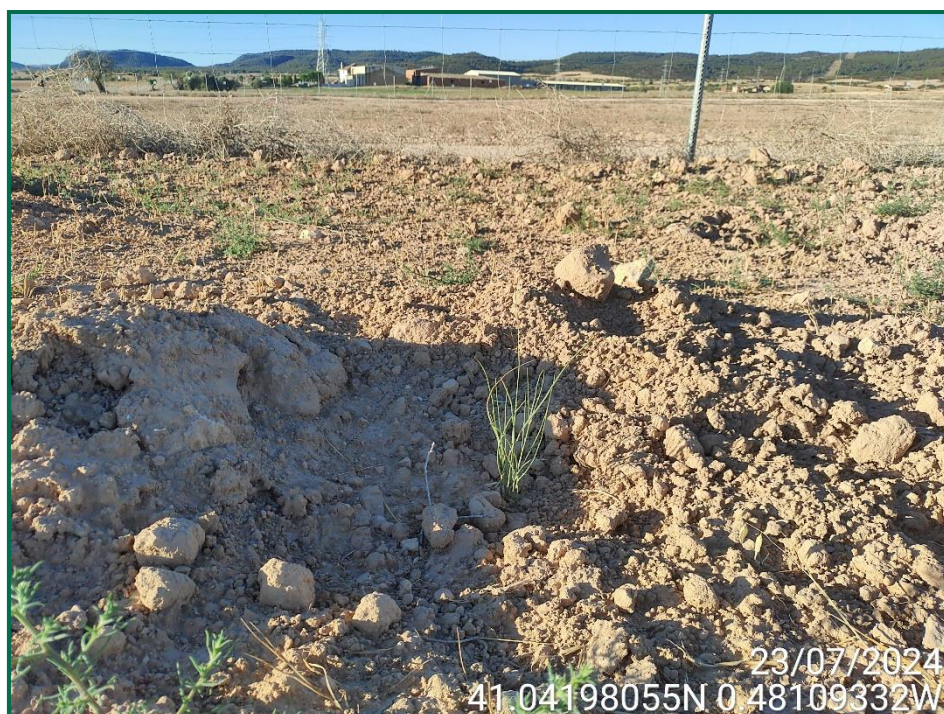
Fotografía 6. Zonas del vallado con plantaciones.

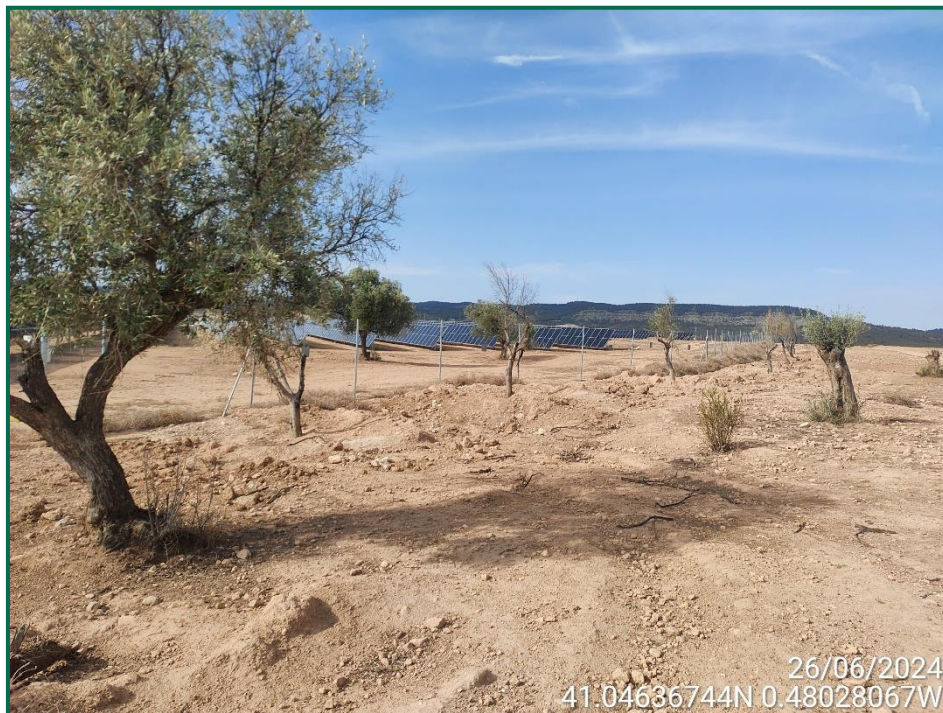
Fotografía 7. Zonas del vallado con plantaciones junto a los olivos.

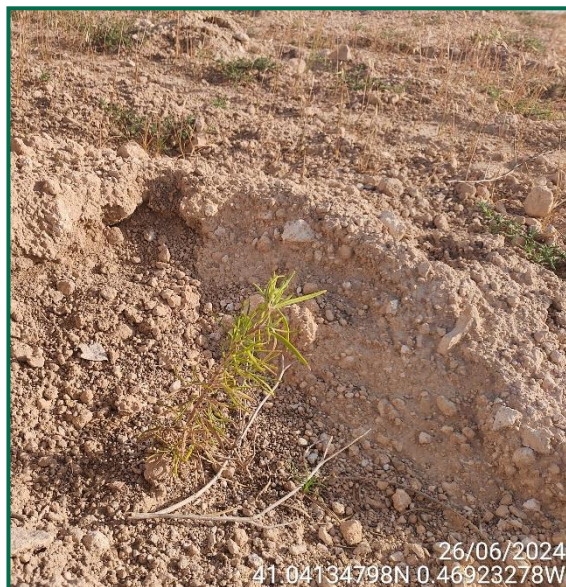
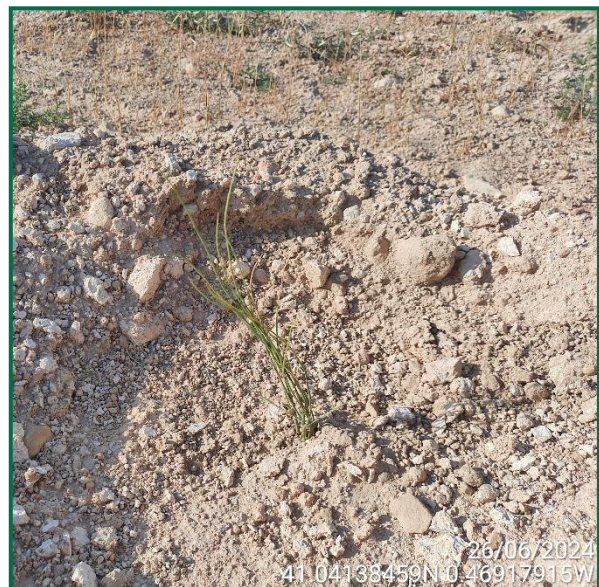
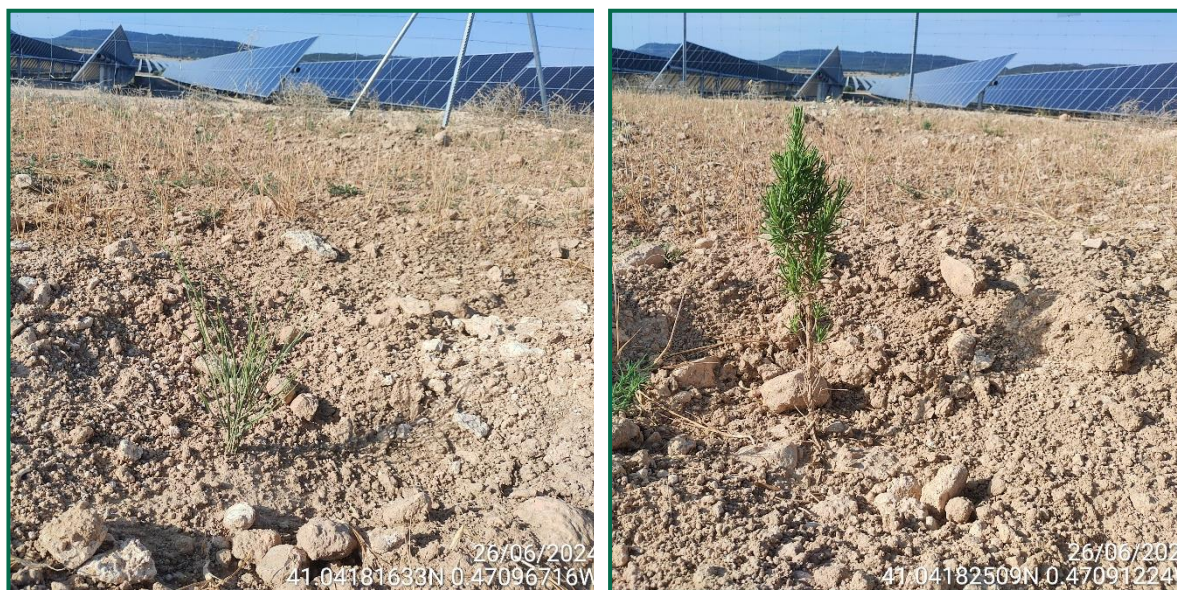
Se realiza un seguimiento del desarrollo de estas plantas y se han observado marras, está previsto reponerlas en los próximos meses.

Fotografías 8, 9, 10 y 11. Plantones.

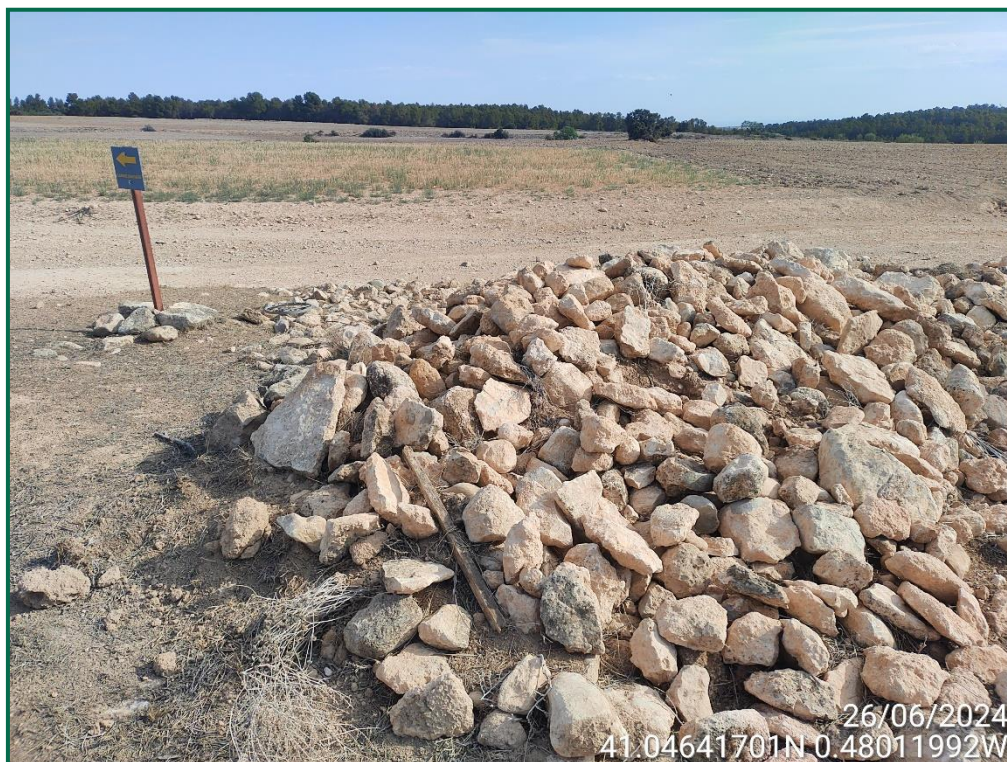
Se han colocado majanos de piedra en el perímetro y en el interior utilizando la piedra extraída en el movimiento de tierras. Actualmente se han colocado nueve postes posaderos, también se han colocado dos niales, que constan de una caja nido sobre un poste de madera, se ha colocado uno en cada uno de los vallados (norte y sur). También se ha instalado un hotel de insectos.

Fotografía 12. Majano para reptiles.

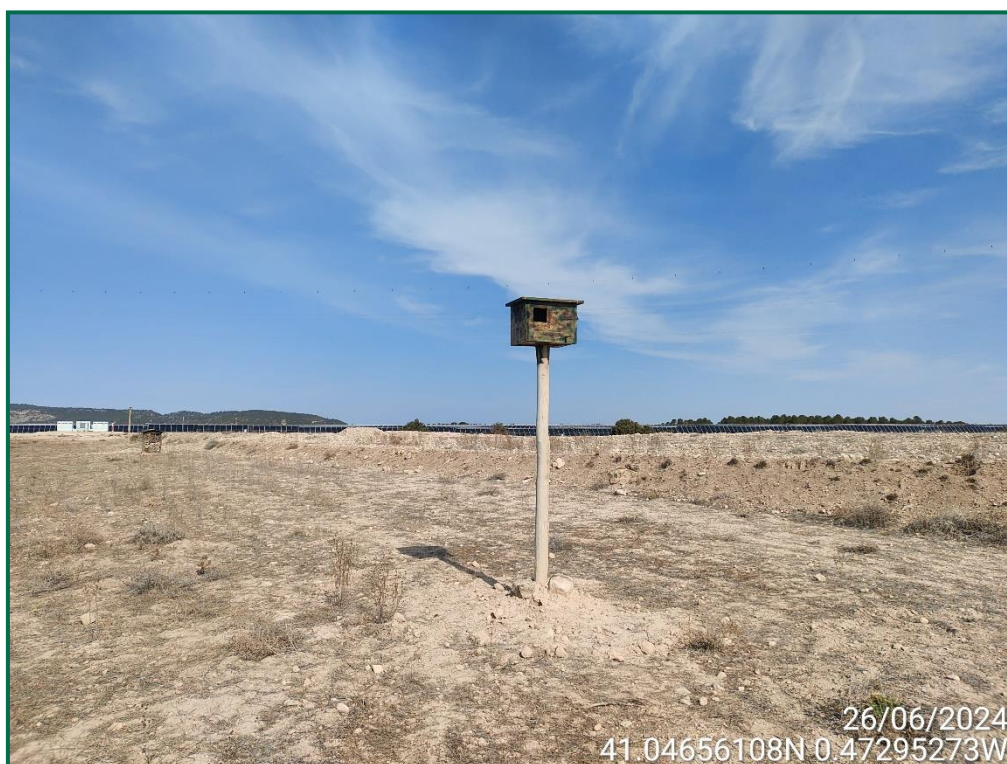
Fotografía 13. Nidal.

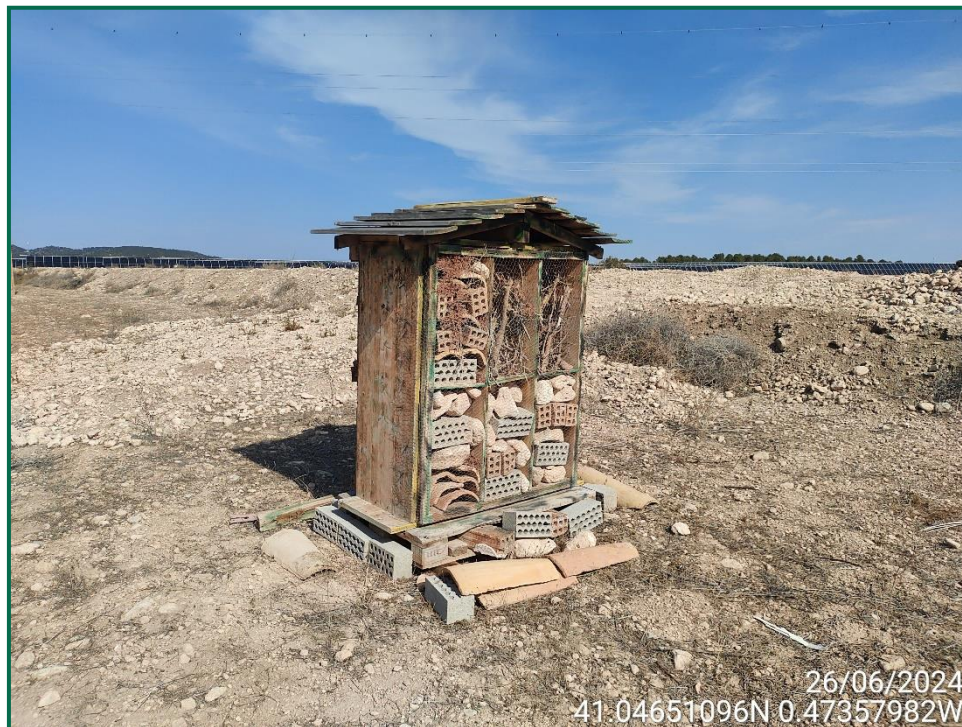
Fotografía 14. Hotel de insectos.

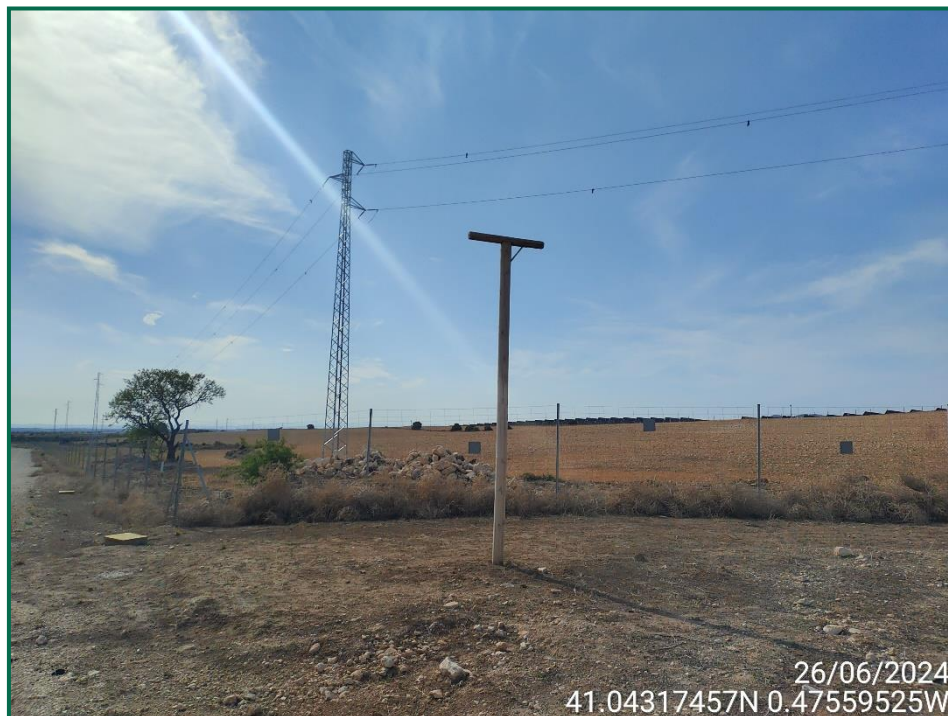
Fotografía 15. Posaderos.

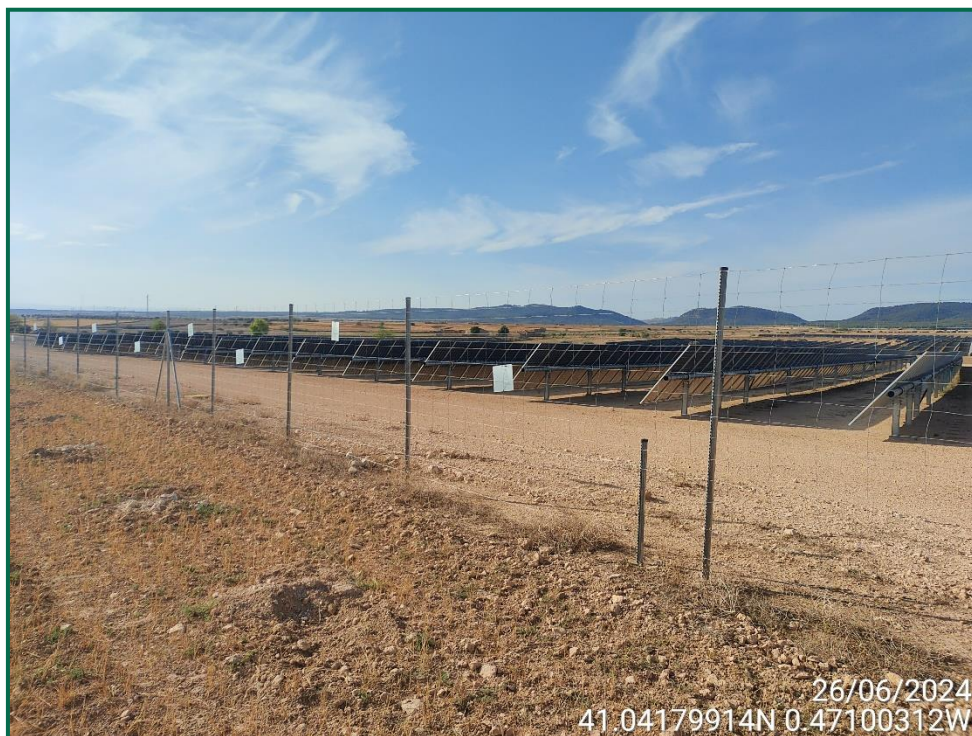
El vallado perimetral se ha instalado utilizando malla cinegética y dejando un espacio de al menos 20 cm desde el suelo, se han creado de pasos de fauna cada 50 metros. Ya se han colocado las placas anticolidión, de manera que queda una placa por vano entre postes, colocadas a diferentes alturas unas de otras.

Fotografía 16. Vallado perimetral con placas anticolidión y pasos de fauna.

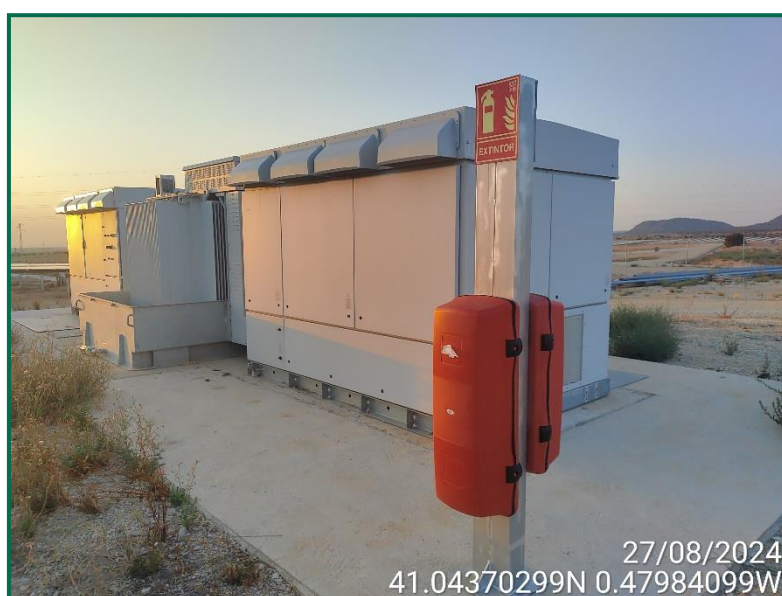
Se dispone de extintores en la zona de la subestación y en cada uno de los inversores.

Fotografía 17. Extintor junto a inversor.
