# PLANTA SOLAR OPDE 17 S.L.

## SEGUIMIENTO AMBIENTAL EN FASE DE EXPLOTACIÓN

### INFORME TRIMESTRAL 3 del año 2

#### “PLANTA FOTOVOLTAICA "LOS ARCOS”

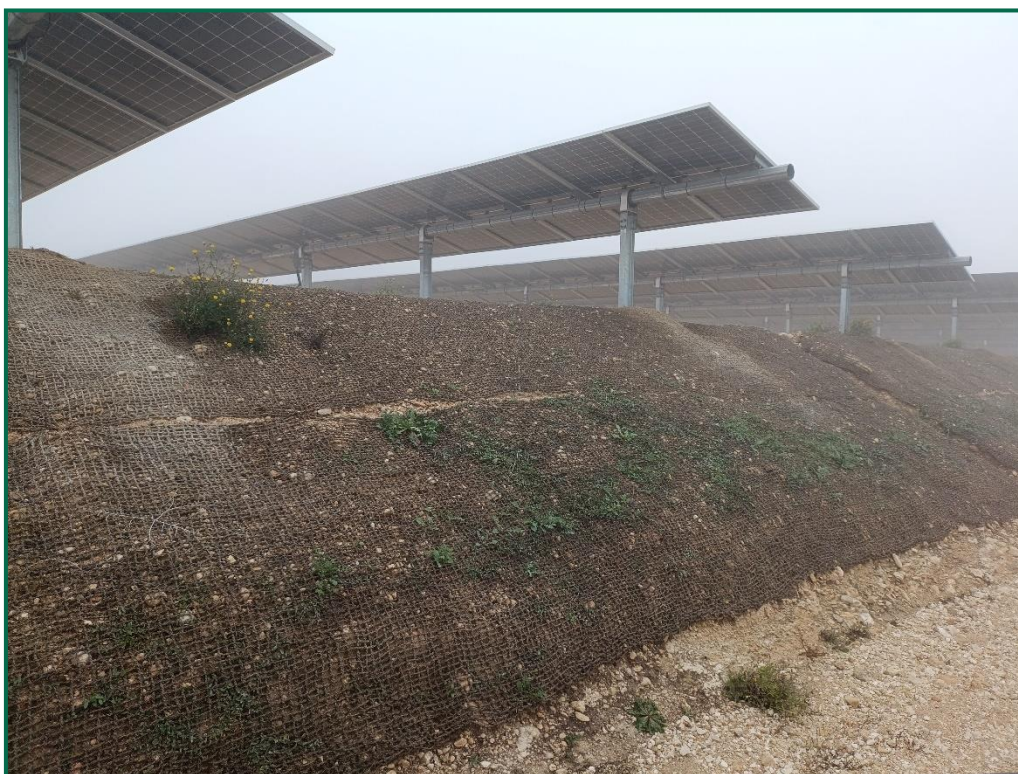
Por el momento no se han producido procesos erosivos importantes, los taludes se han acondicionado y se ha colocado una biomalla de coco para fijar el estrato y mejorar el enraizamiento de la vegetación y así evitar la erosión.

**Fotografía 1.** Talud interior con malla de coco.

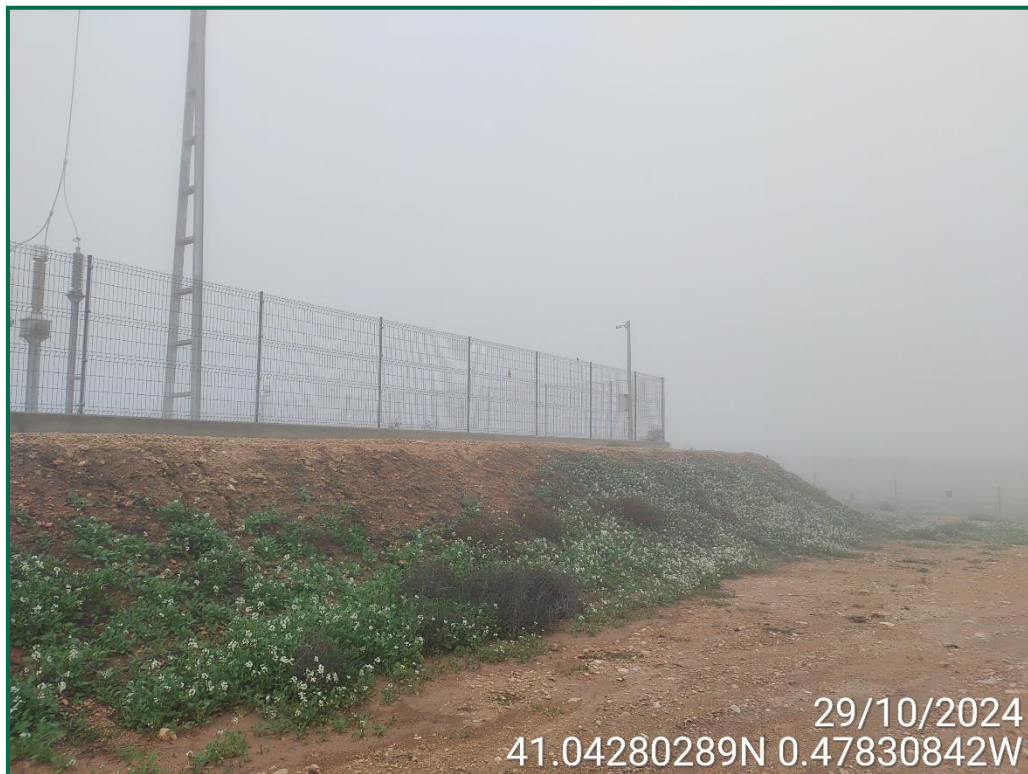
Fotografía 2. Talud de la subestación.

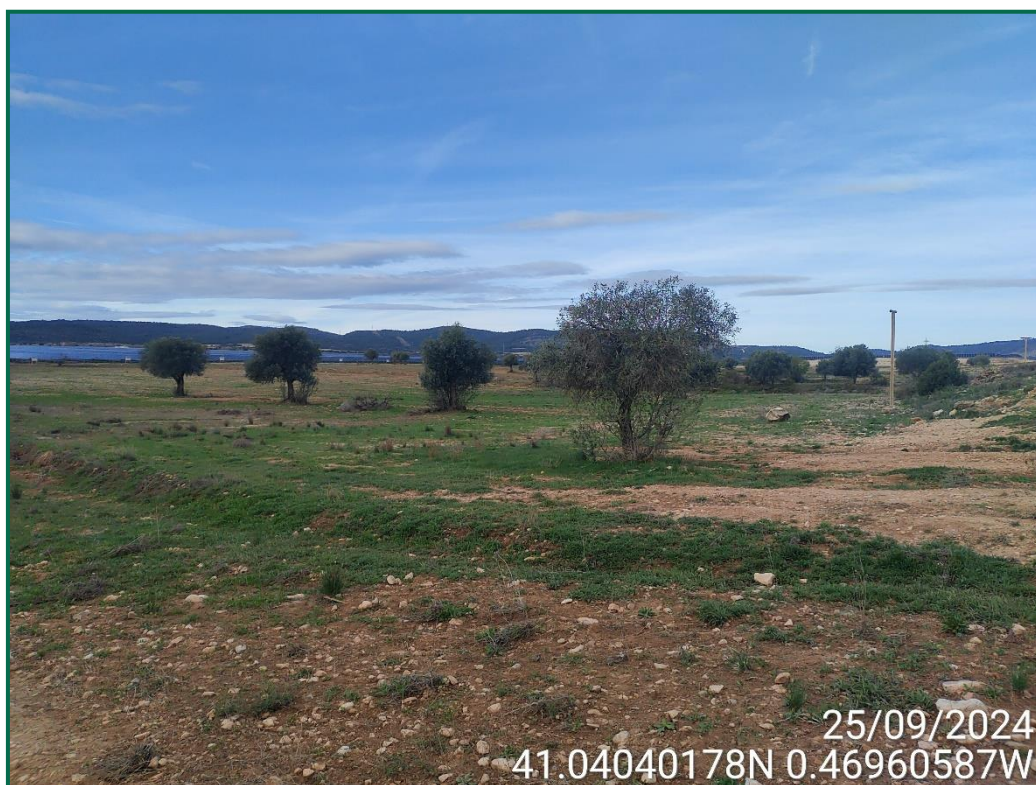
En las zonas interiores del vallado, donde no se han colocado seguidores ni otros elementos de la planta solar, la vegetación se ha mantenido en su estado original, en varias zonas había olivos, que se han mantenido.

Fotografía 3. Zonas internas con vegetación original.

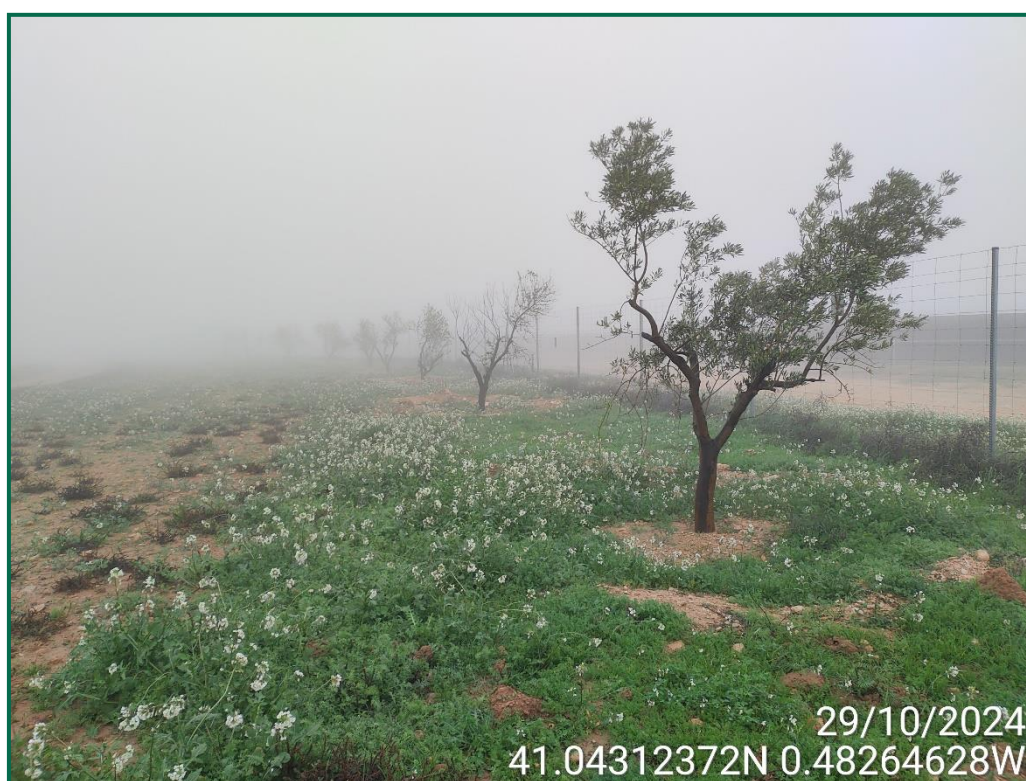
Se reservaron más de 200 olivos de explotaciones interiores de la PFV para su trasplante a la pantalla vegetal perimetral, estos árboles fueron marcados y trasplantados durante el mes de abril de 2022. Se seleccionaron ejemplares ya maduros pero jóvenes, con un diámetro de tronco entre 10 y 25 cm aproximadamente, por considerarlos más aptos para el trasplante. Finalmente se han trasplantado 219 ejemplares repartidos por el vallado, con mayor concentración en la mitad norte de este y en la zona junto a la carretera, se han evitado zonas de vía pecuaria y aquellas zonas de menor cota propensas a inundaciones por ser menos aptas para este tipo de árbol.

Fotografía 4. Olivos trasplantados.

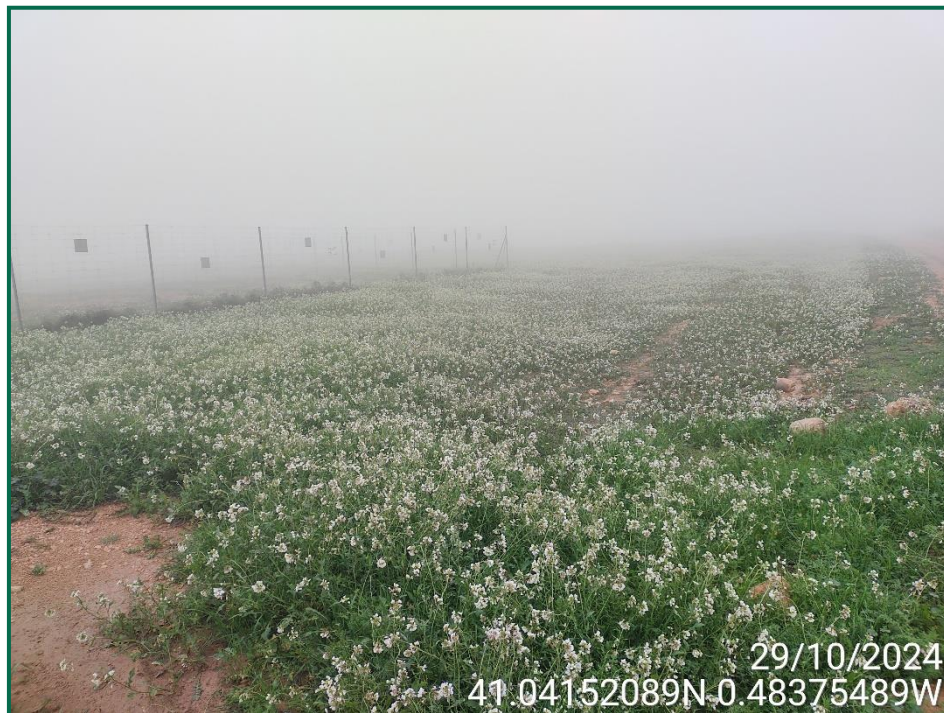
Se realiza un seguimiento del desarrollo de estas plantas y se han observado marras, está previsto reponer estas marras en los próximos meses. En estos meses se ha desarrollado vegetación espontánea junto a estas plantas, en su mayoría se trata de herbáceas anuales, en concreto predominan las brasicáceas.

Fotografía 5. Zonas del vallado con plantaciones.

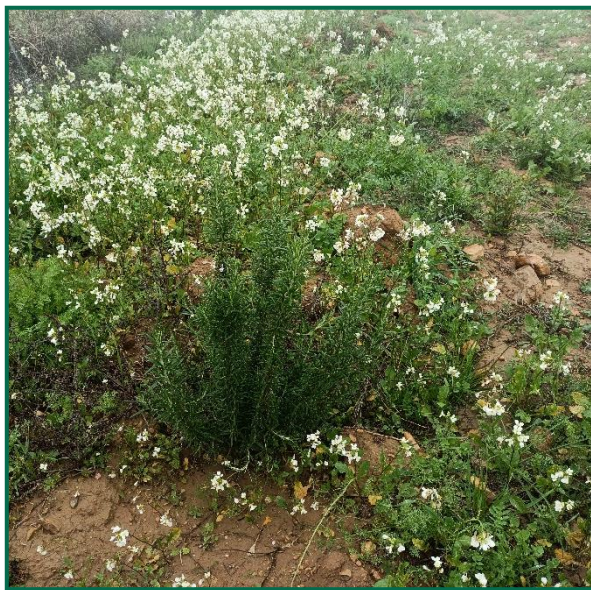
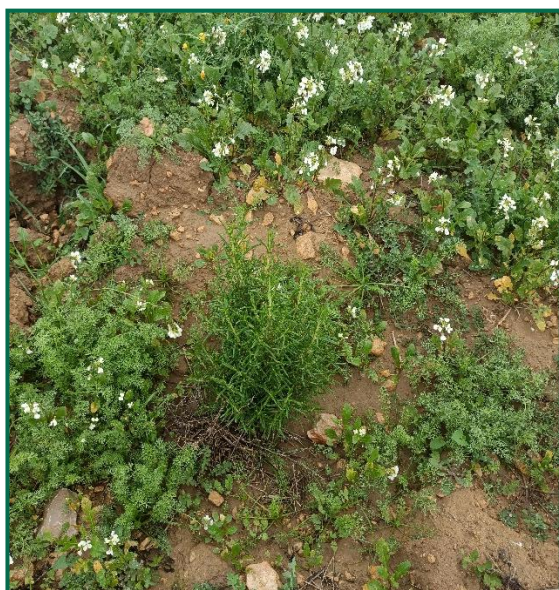
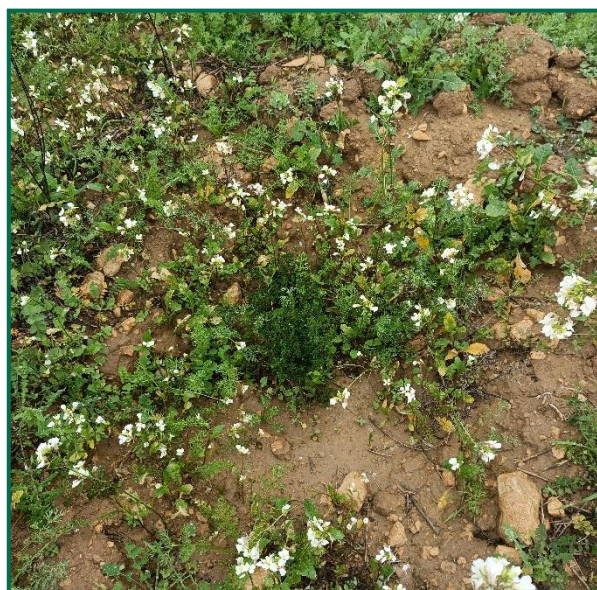
Fotografías 7, 8, 9 y 10. Plantones.

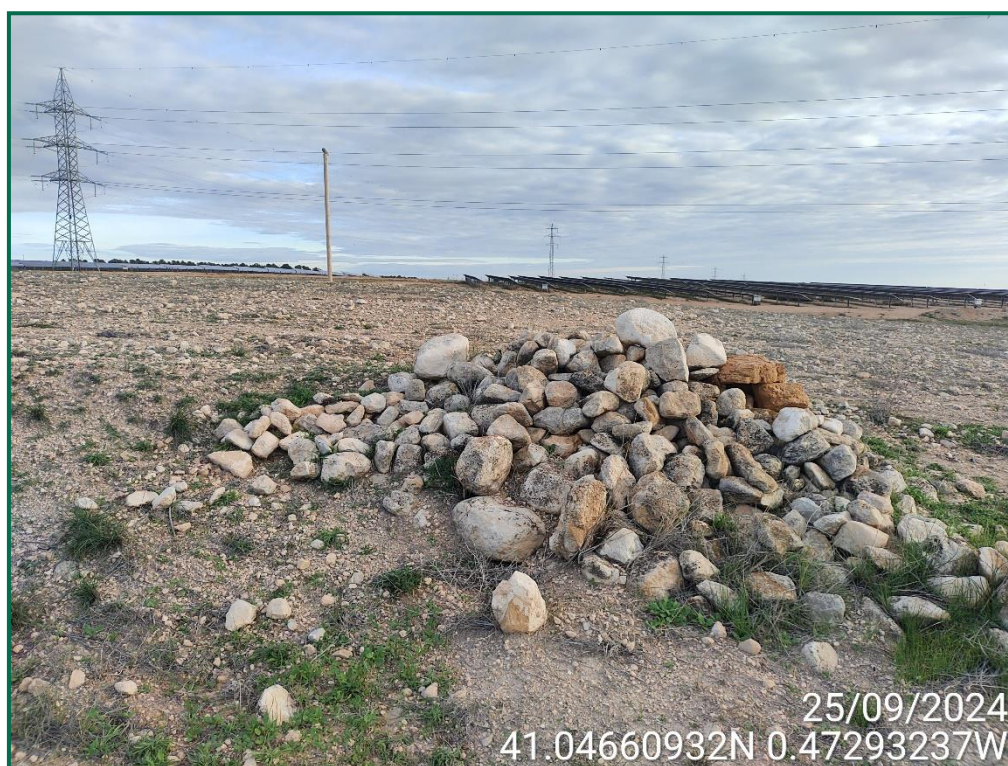
Se han colocado majanos de piedra en el perímetro y en el interior utilizando la piedra extraída en el movimiento de tierras. Actualmente se han colocado nueve postes posaderos, también se han colocado dos nidales, que constan de una caja nido sobre un poste de madera, se ha colocado uno en cada uno de los vallados (norte y sur).

Fotografía 11. Majano para reptiles.

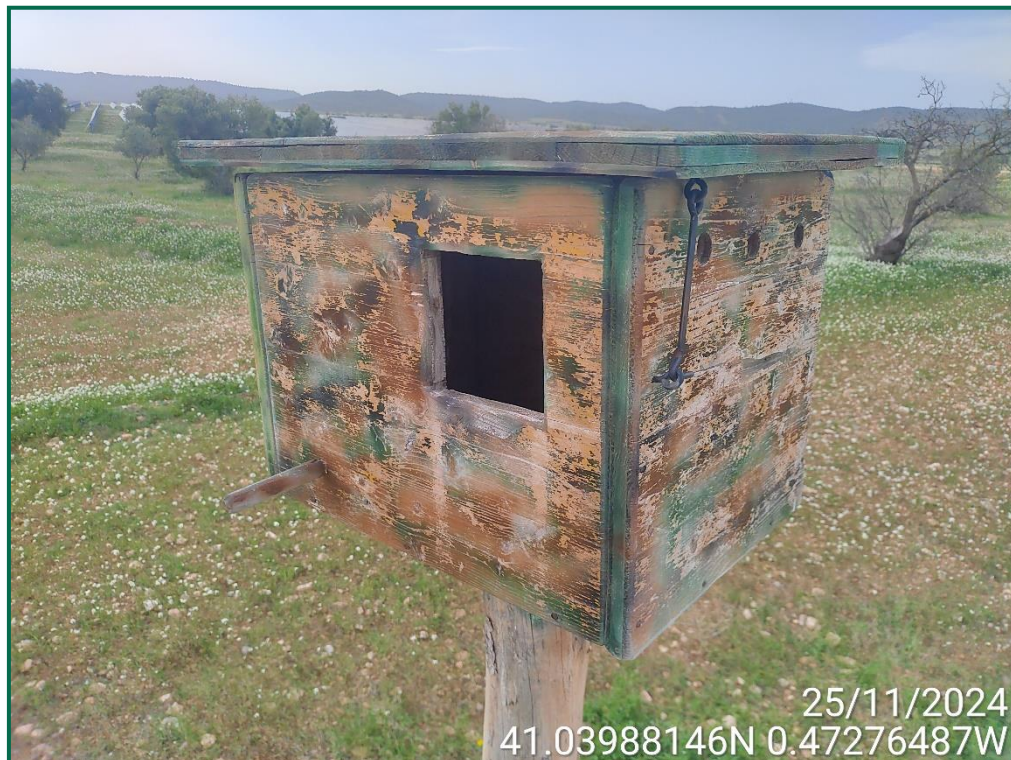
Fotografía 12. Nidal.

También se ha observado presencia de excrementos en los posaderos y en las cajas nido, lo que confirma que se utilizan como posadero de rapaces, no se han detectado indicios de anidamiento en ellas.

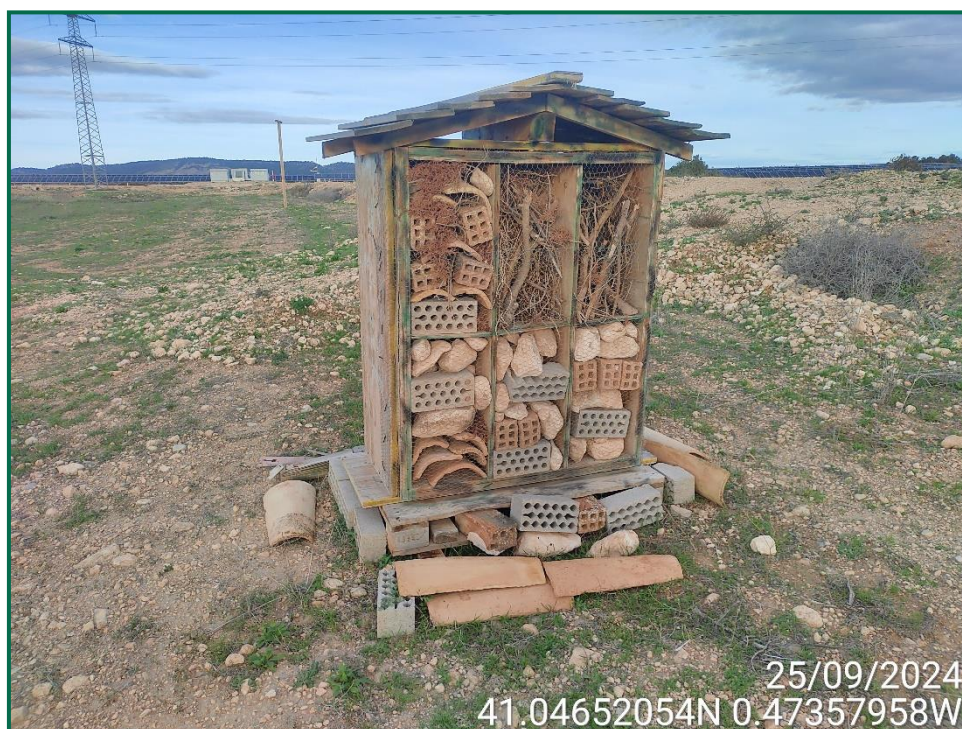
También se ha instalado un hotel de insectos en el interior.

Fotografía 13. Hotel de insectos.

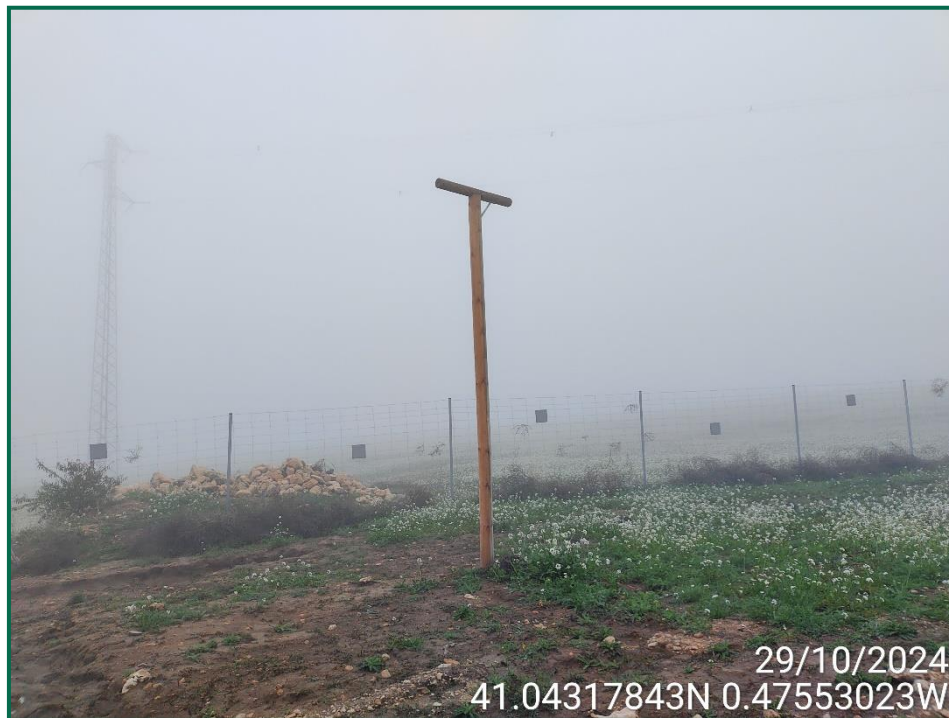
Fotografía 14. Posadero.

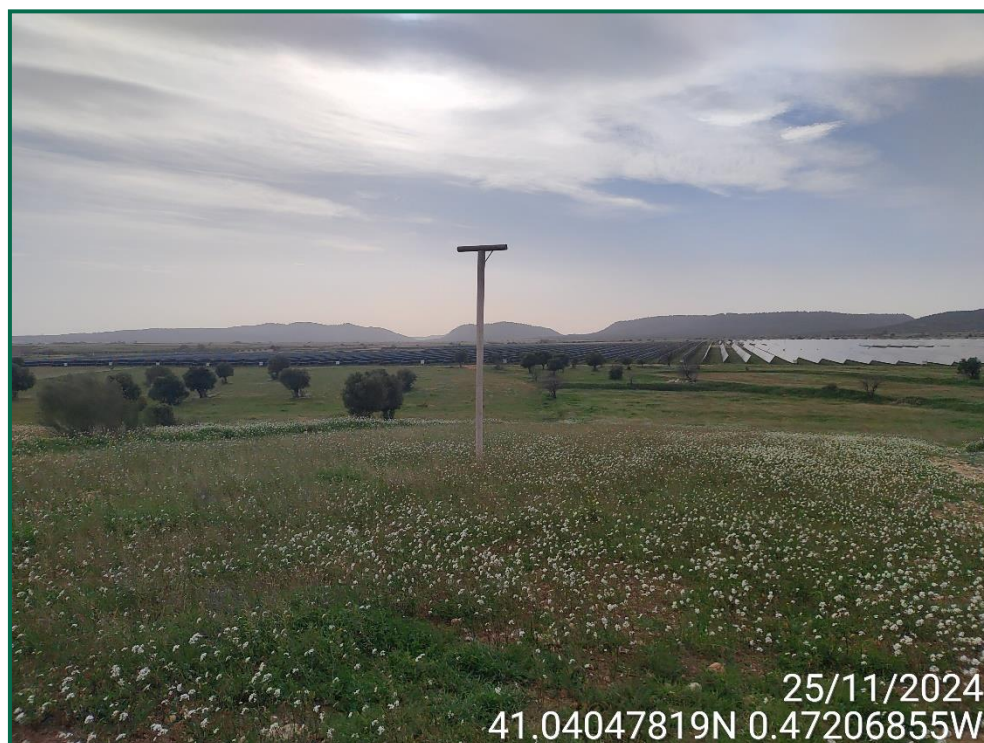
Fotografía 15. Posadero.

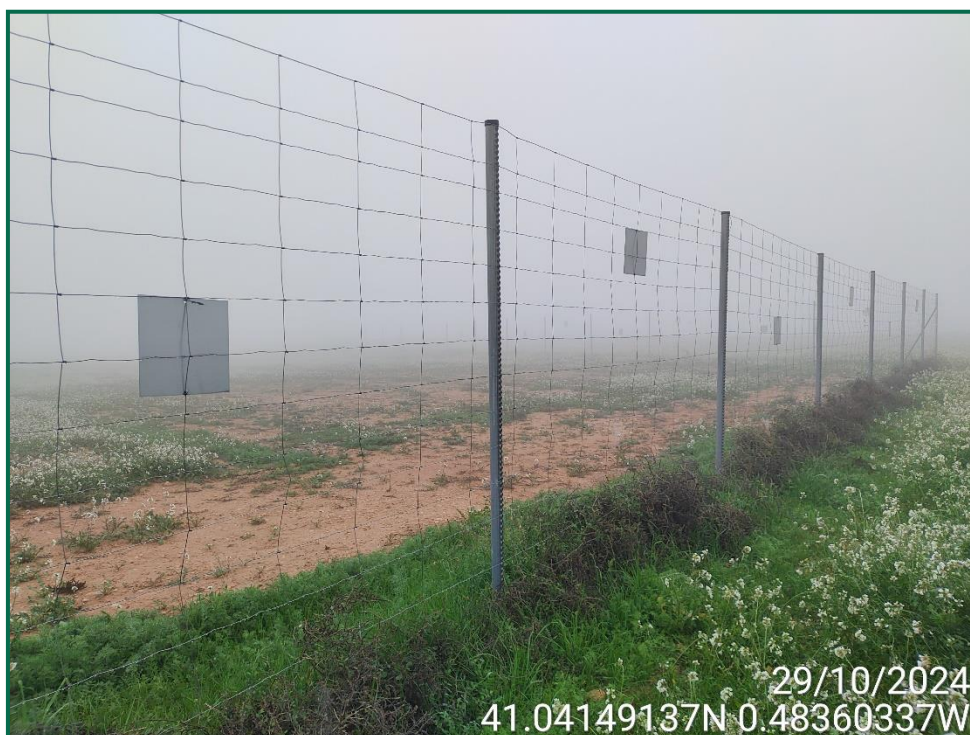
El vallado perimetral se ha instalado utilizando malla cinegética y dejando un espacio de al menos 20 cm desde el suelo, se han creado de pasos de fauna cada 50 metros. Ya se han colocado las placas anticolidión, de manera que queda una placa por vano entre postes, colocadas a diferentes alturas unas de otras.

Fotografía 16. Vallado perimetral con placas anticolidión y pasos de fauna.

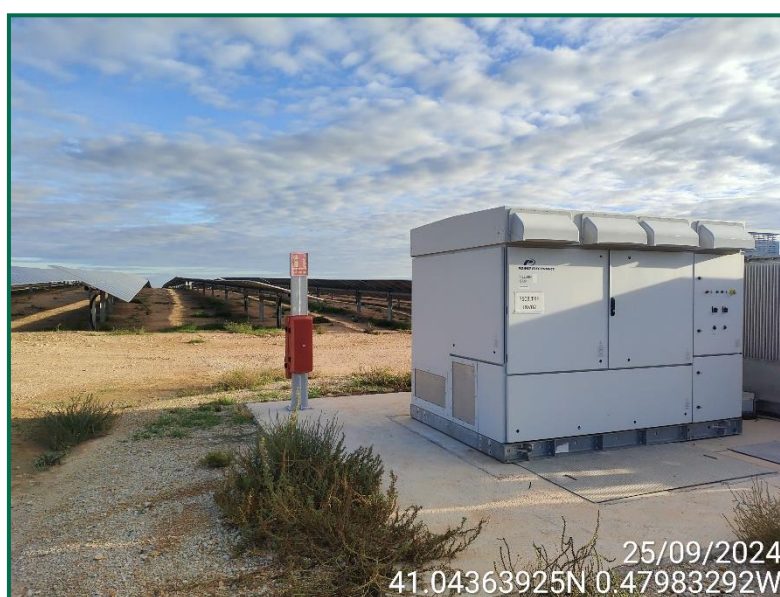
Se dispone de extintores en la zona de la subestación y en cada uno de los inversores.

**Fotografía 17.** Extintor junto a inversor.
