# PLANTA SOLAR OPDE 17, S.L.

## SEGUIMIENTO AMBIENTAL EN FASE DE EXPLOTACIÓN

### INFORME TRIMESTRAL 1 del año 3

#### “PLANTA FOTOVOLTAICA "LOS ARCOS”

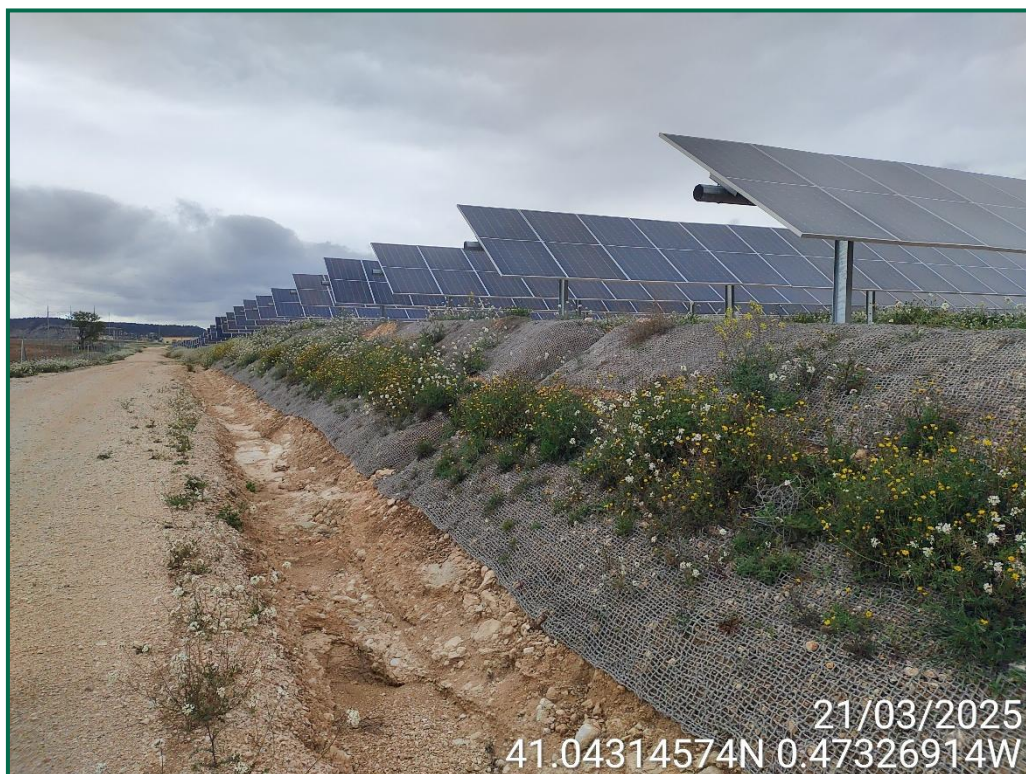
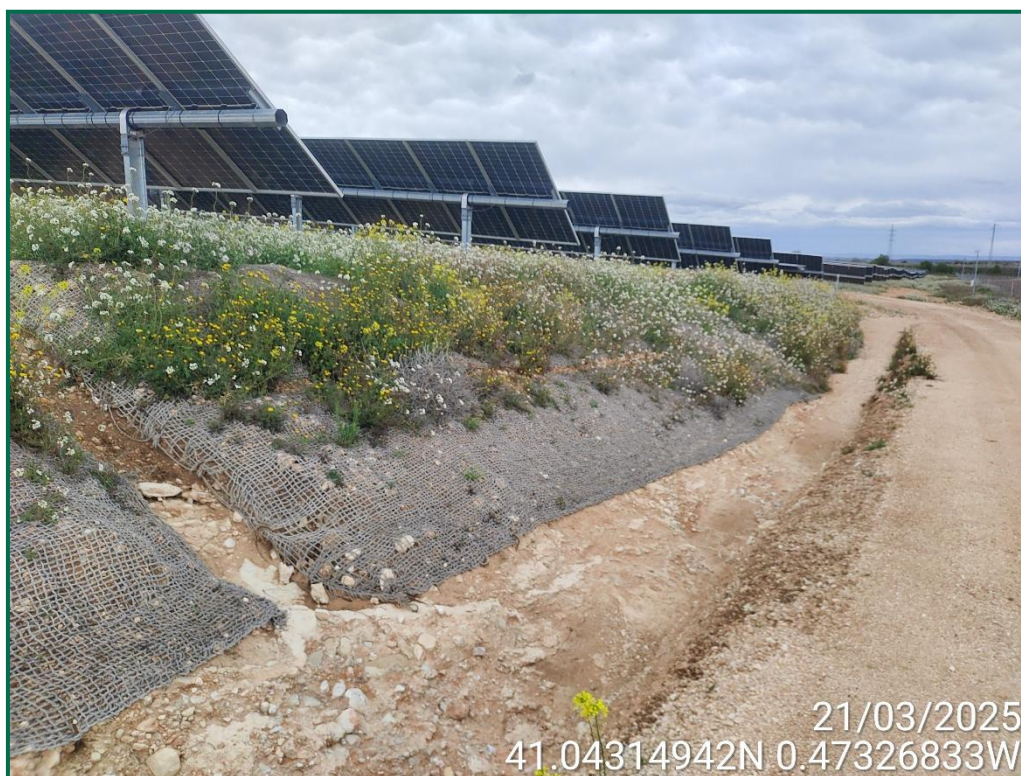
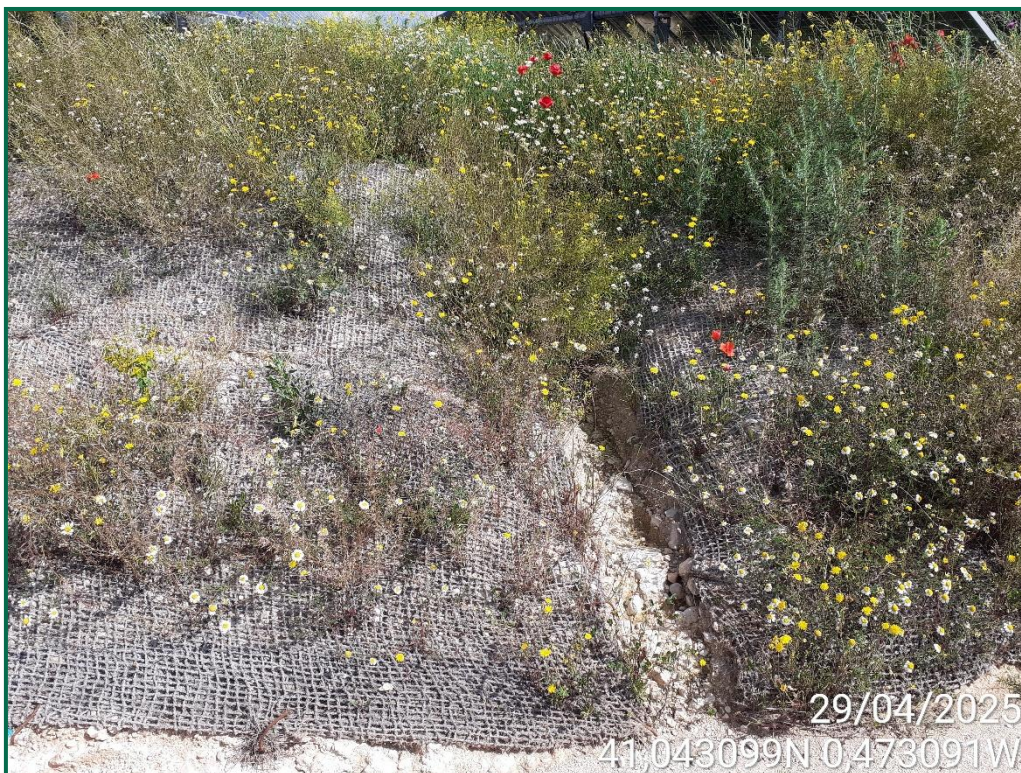
Por el momento no se han producido procesos erosivos importantes, los taludes se han acondicionado y se ha colocado una biomalla de coco para fijar el estrato y mejorar el enraizamiento de la vegetación y así evitar la erosión.

Fotografía 1. Talud interior con malla de coco.

Fotografía 2. Talud interior con malla de coco.

Fotografía 3. Talud interior con malla de coco.

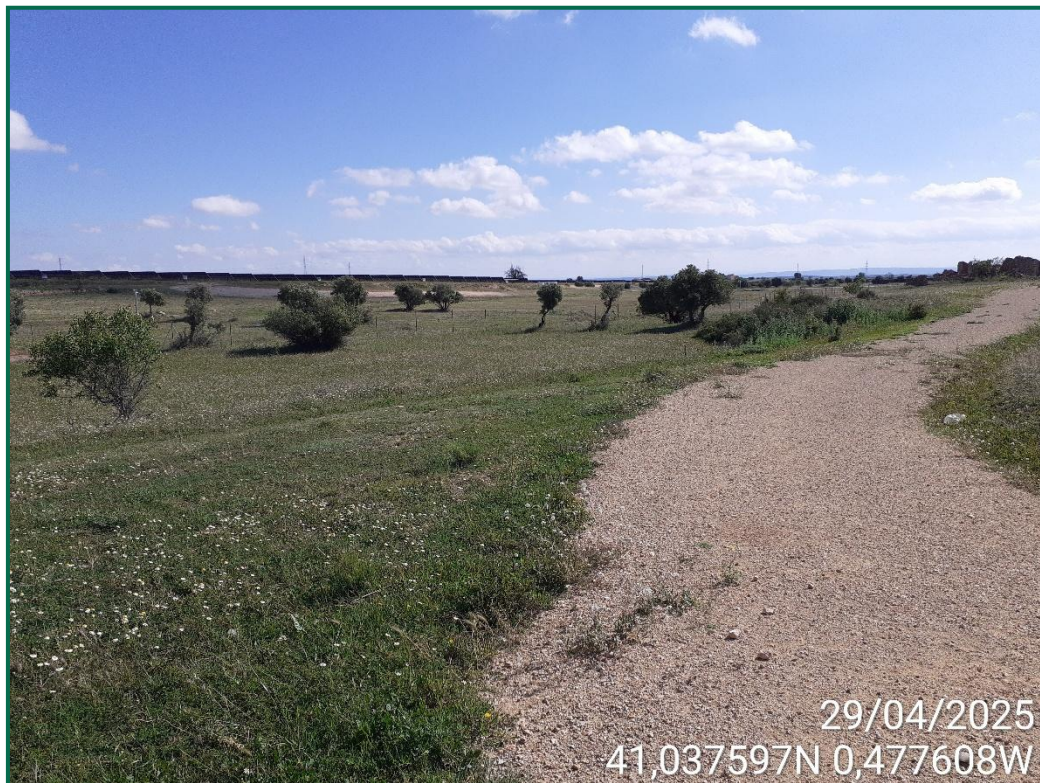
En las zonas interiores del vallado, donde no se han colocado seguidores ni otros elementos de la planta solar, la vegetación se ha mantenido en su estado original, en varias zonas había olivos, que se han mantenido.

Fotografía 4. Zonas internas con vegetación original.

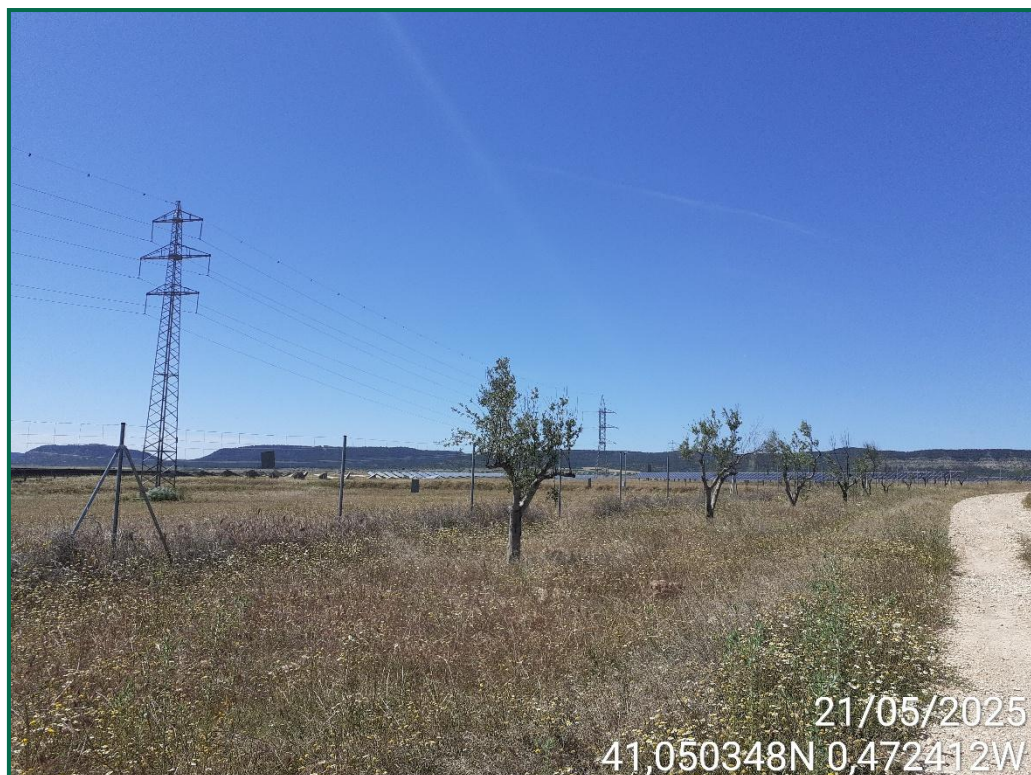
Fotografía 5. Olivos trasplantados.

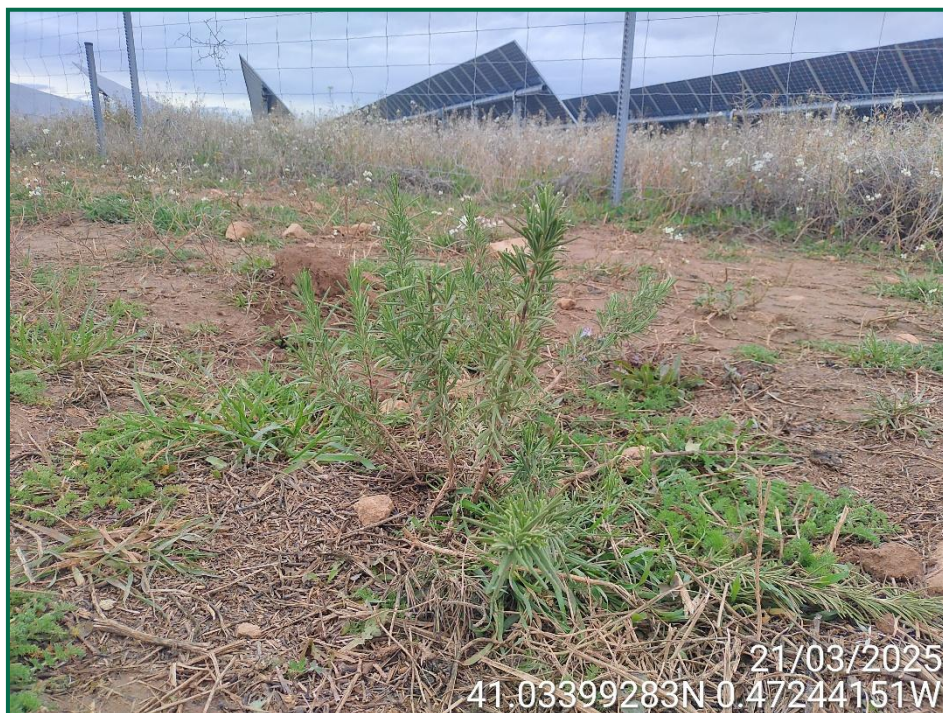
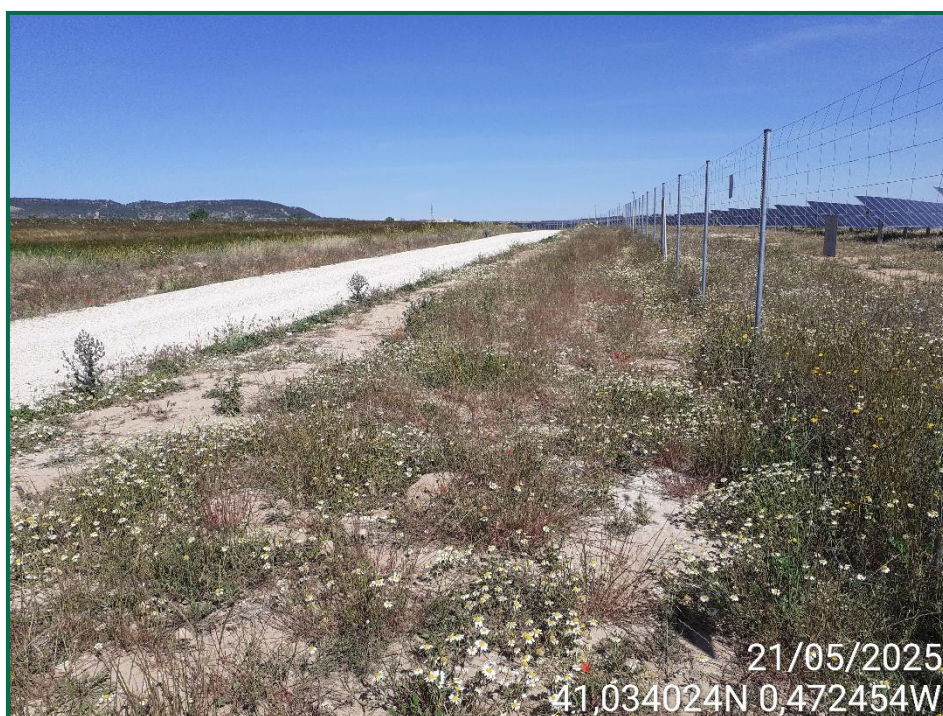
Se realiza un seguimiento del desarrollo de estas plantas y se han observado marras, está previsto reponer estas marras en los próximos meses. En estos meses se ha desarrollado vegetación espontánea junto a estas plantas, en su mayoría se trata de herbáceas anuales.

Fotografía 6. Zonas del vallado con plantaciones.

Fotografía 7. Zonas del vallado con plantaciones.

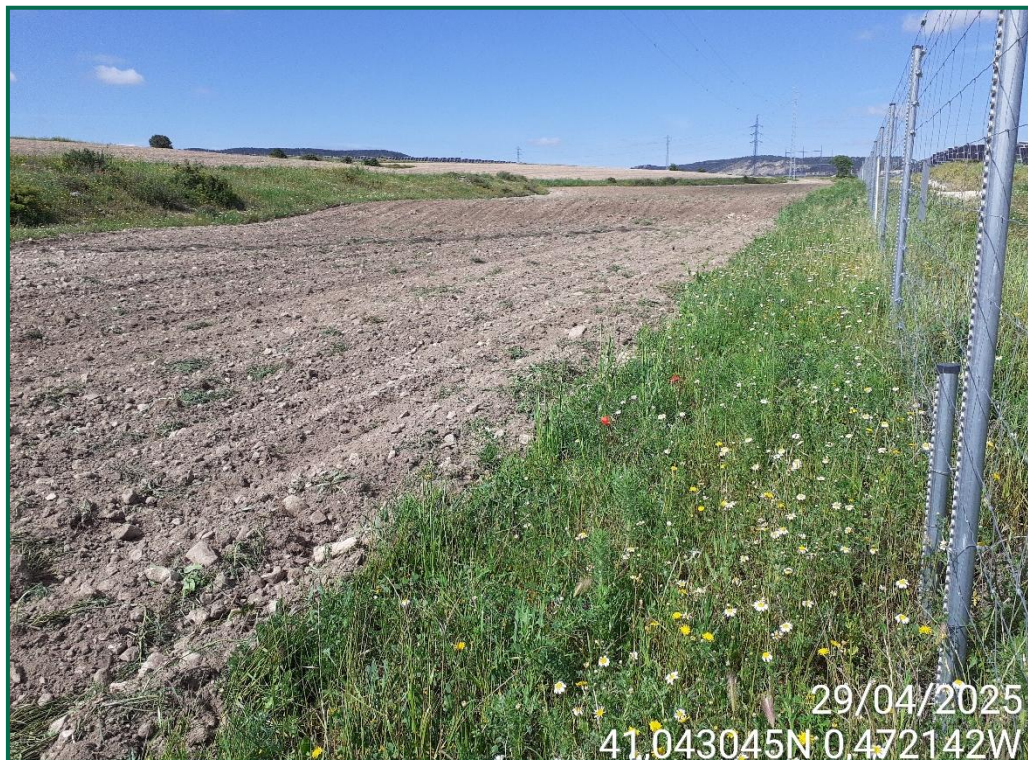
En zonas colindantes con cultivos junto al vial situado entre los dos vallados que conforman la planta solar, se ha observado afección a la pantalla vegetal debido al arado de las tierras de cultivo, por parte del agricultor propietario, invadiendo gran parte de los 8 metros designados para esta.

Fotografía 8. Zonas que han sido aradas.

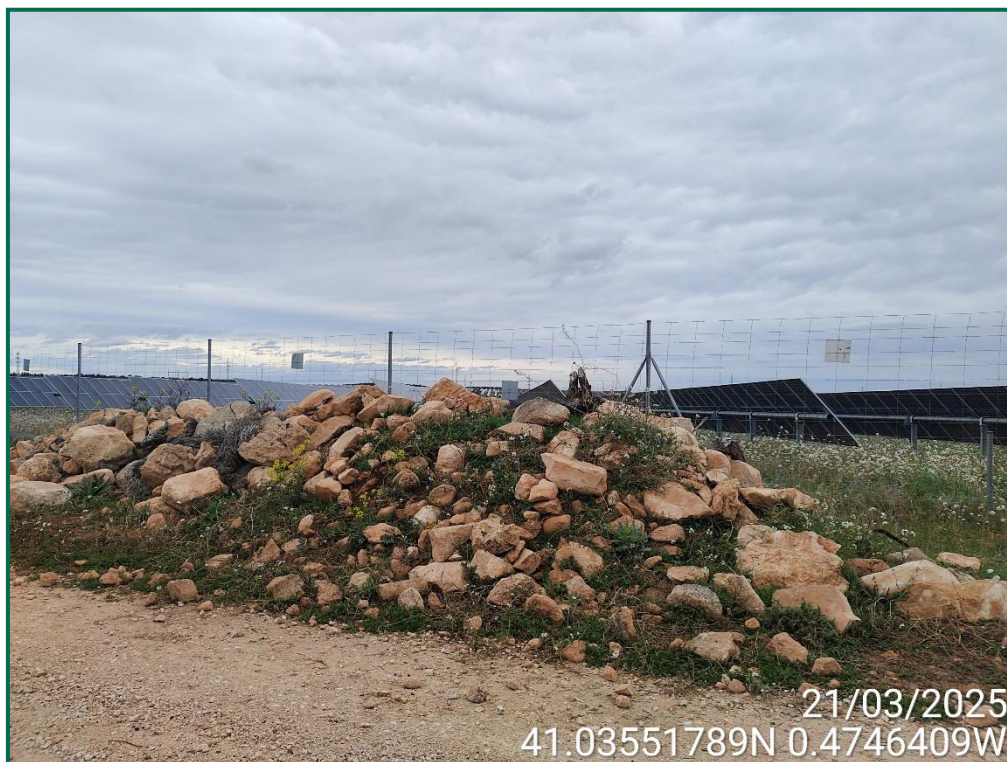
Se han colocado majanos de piedra en el perímetro y en el interior utilizando la piedra extraída en el movimiento de tierras. Se han colocado postes posaderos, también se han colocado dos nidales, que constan de una caja nido sobre un poste de madera, se ha colocado uno en cada uno de los vallados (norte y sur).

Fotografía 9. Majano para reptiles.

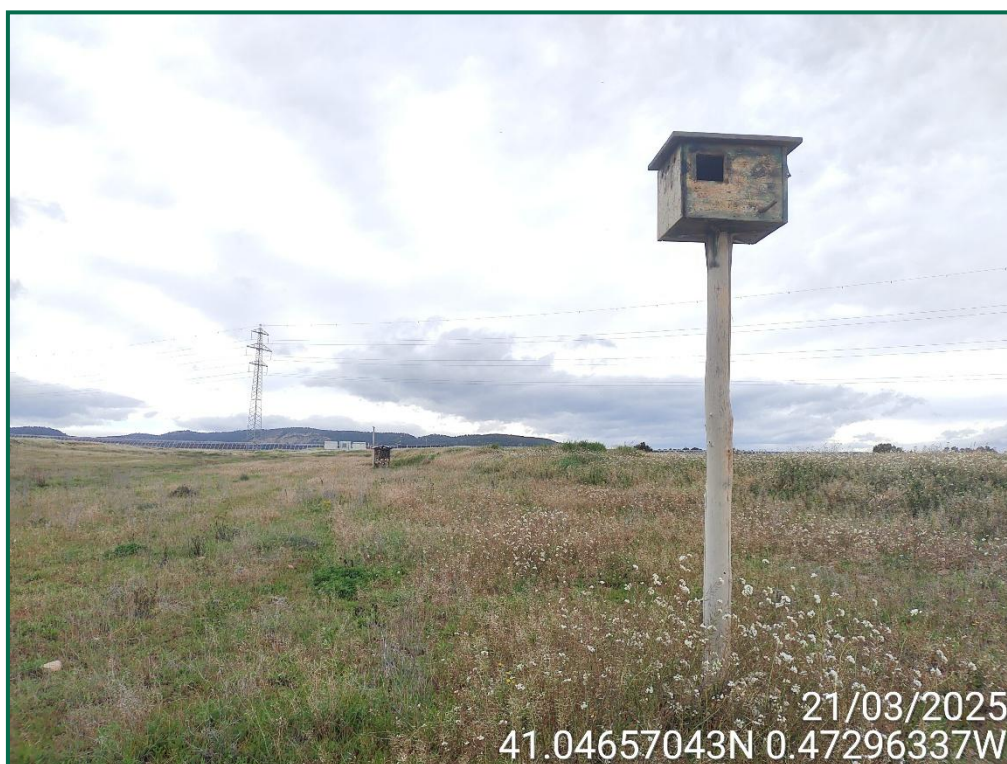
Fotografía 10. Nidal.

También se ha observado presencia de excrementos en los posaderos y en las cajas nido, lo que confirma que se utilizan como posadero de rapaces, no se han detectado indicios de anidamiento en ellas.

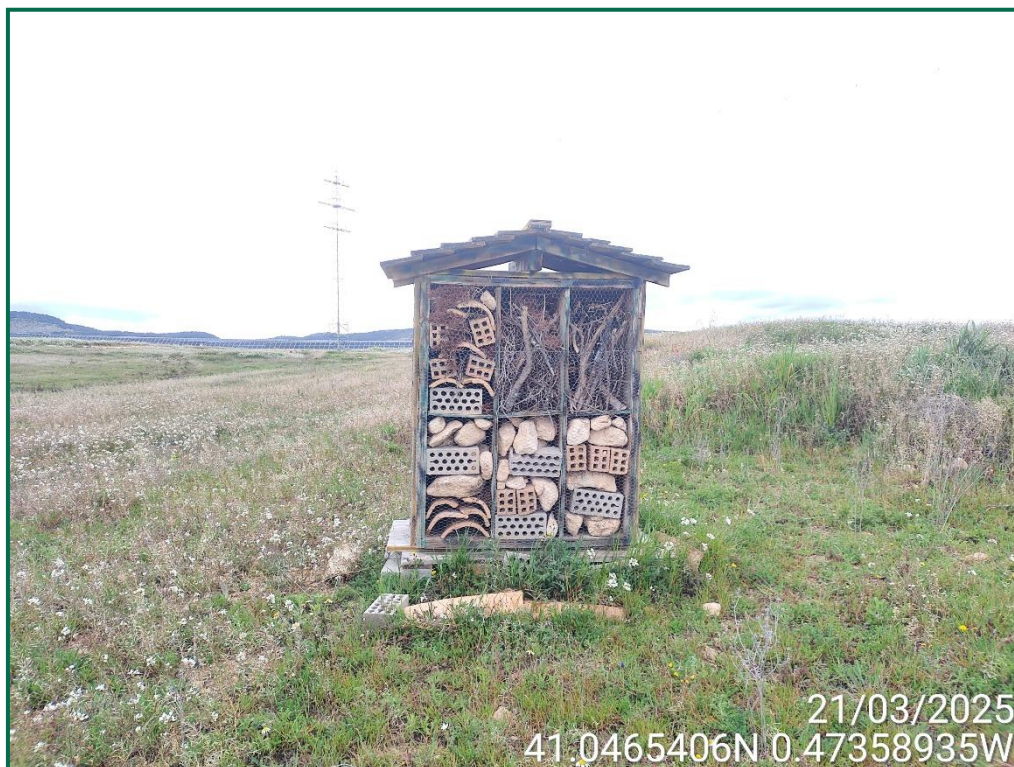
Fotografía 11. Hotel de insectos.

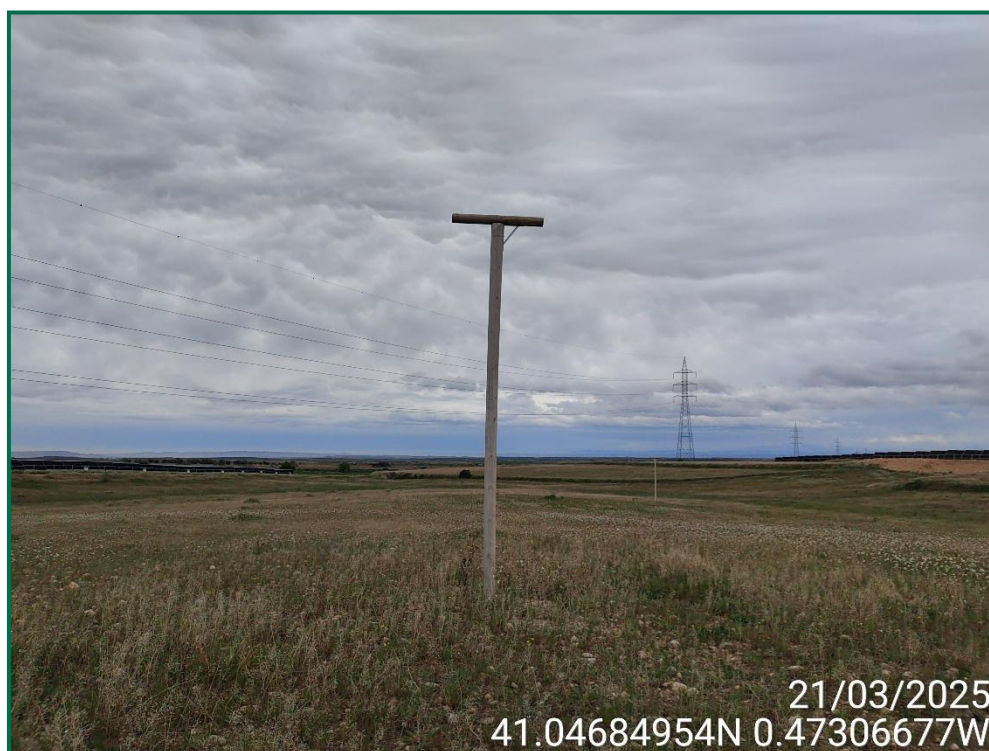
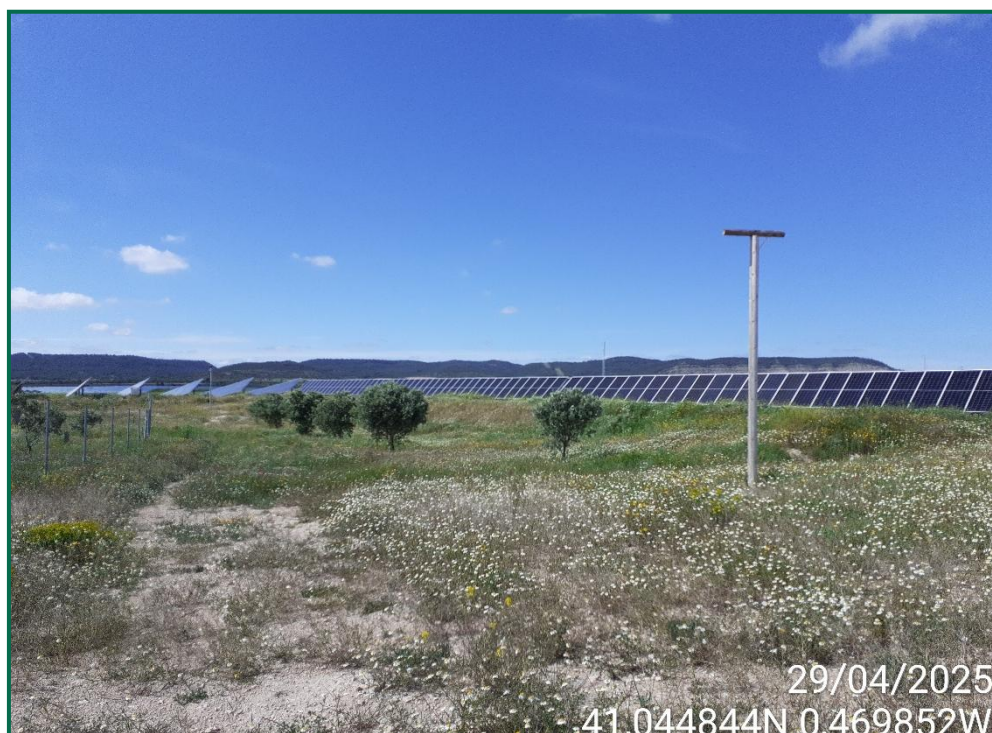
Fotografía 12. Posadero.

Fotografía 13. Posadero.

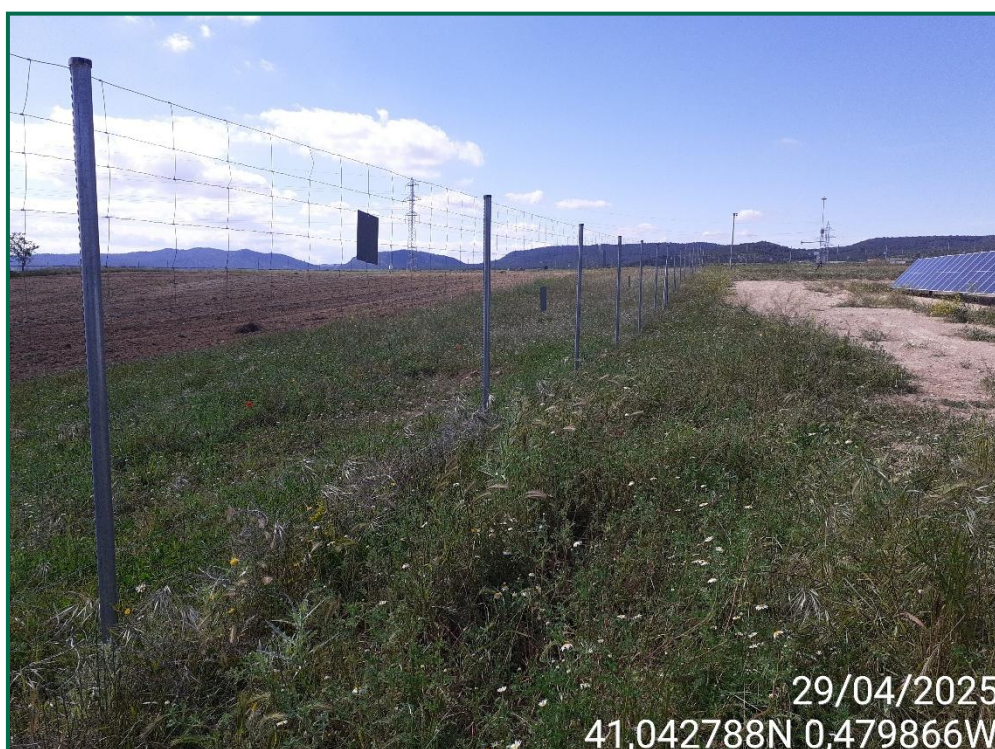
El vallado perimetral se ha instalado utilizando malla cinegética y dejando un espacio de al menos 20 cm desde el suelo, se han creado de pasos de fauna cada 50 metros. Ya se han colocado placas anticollisión, de manera que queda una placa por vano entre postes, colocadas a diferentes alturas unas de otras.

Fotografía 14. Vallado perimetral con placas anticollisión.

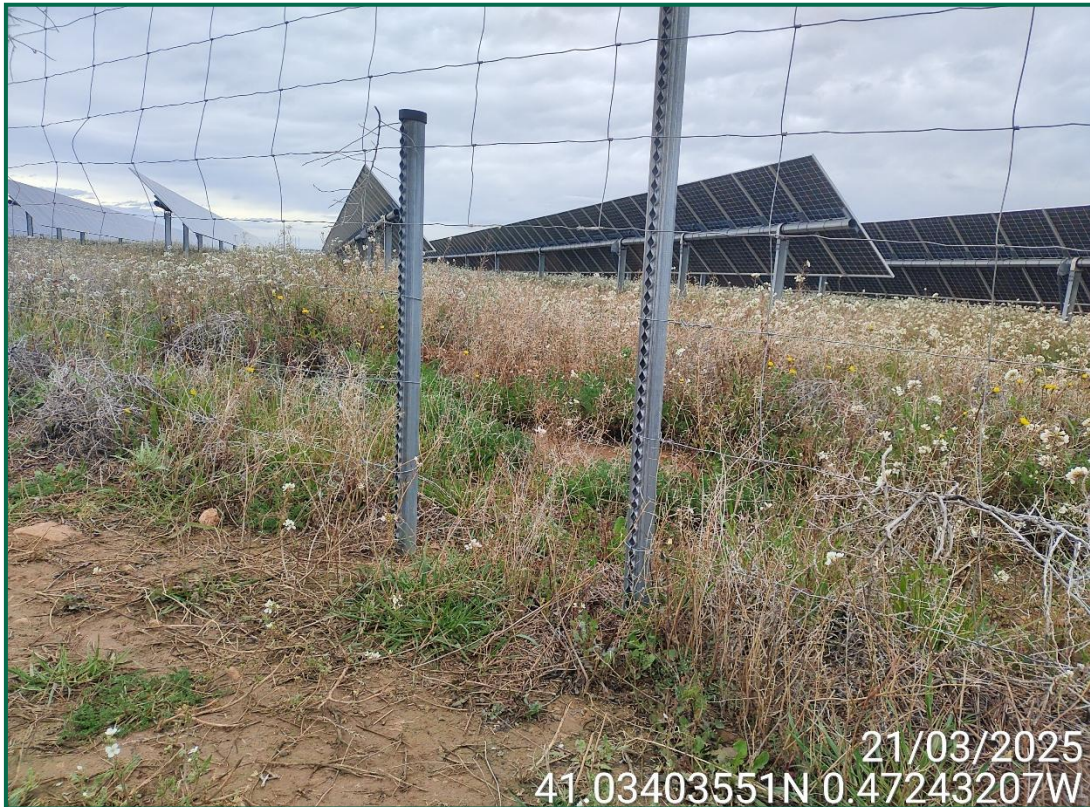
Fotografía 15. Paso de fauna.

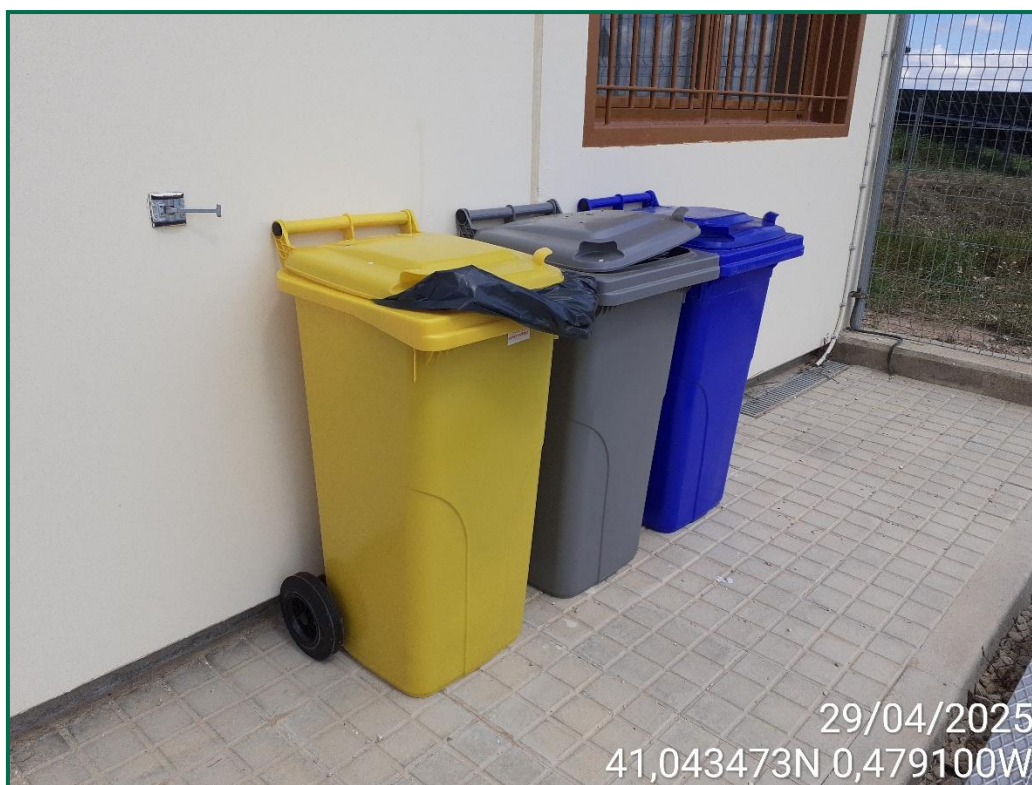
Fotografía 16. Contenedores para residuos inertes.

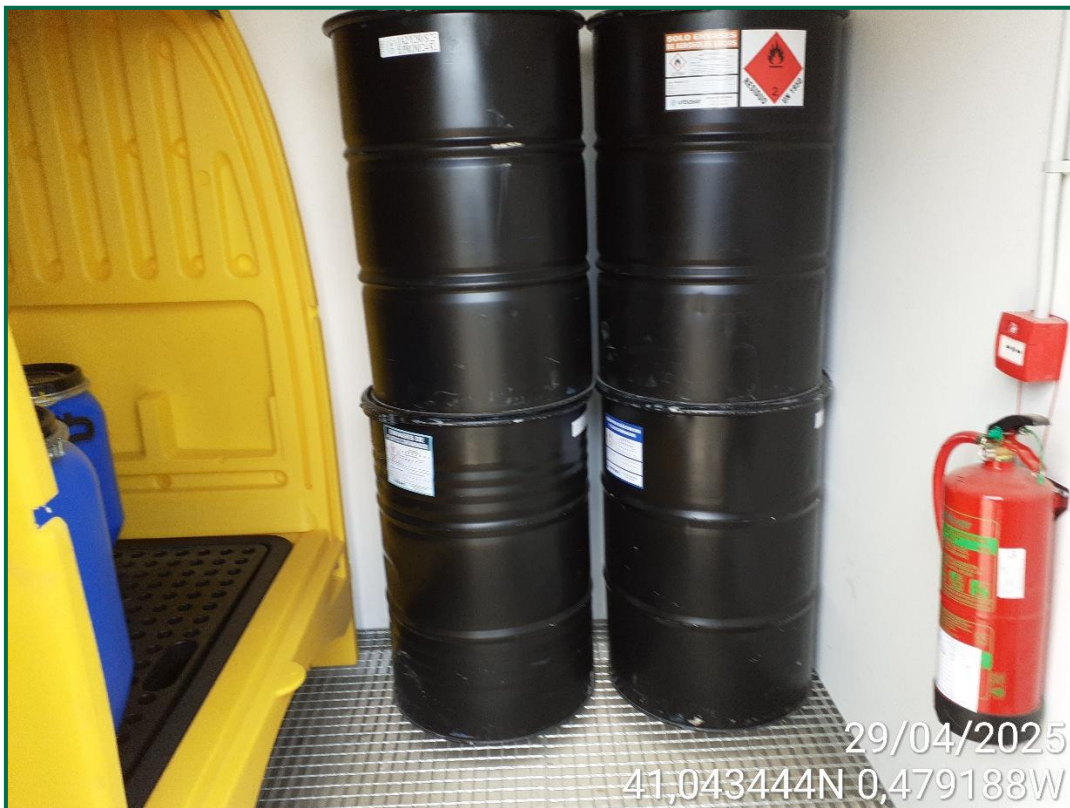
Fotografía 17. Contenedores para residuos peligrosos.

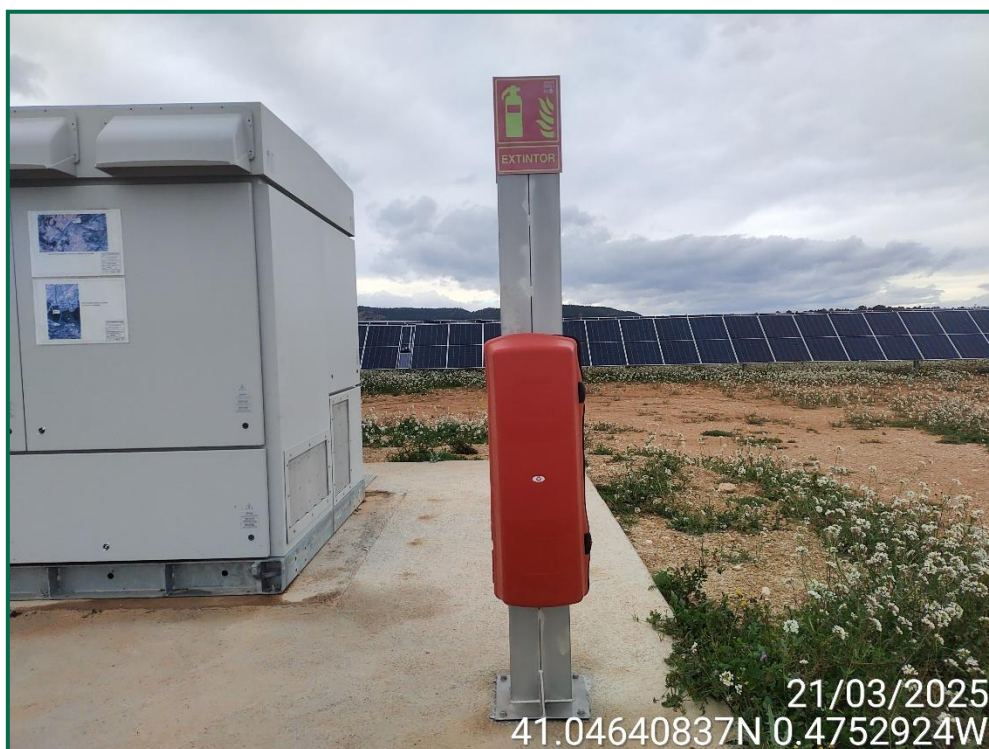
Se dispone de extintores en la zona de la subestación y en cada uno de los inversores.

Fotografía 18. Extintor junto a inversor.

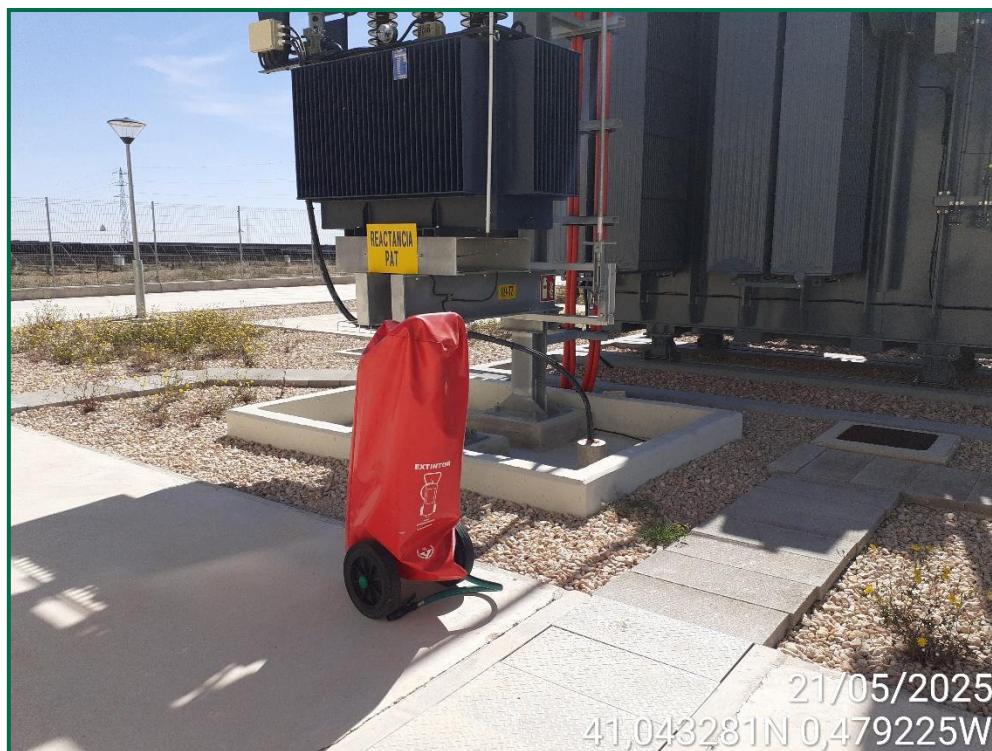
Fotografía 19. Extintor junto a transformador en la subestación.
