SEGUIMIENTO AMBIENTAL EN FASE DE EXPLOTACION INFORME 15

“PLANTA FOTOVOLTAICA MOCATERO SOLAR Y SUS INSTALACIONES DE EVACUACIÓN” ESCATRÓN (ZARAGOZA)

Nombre de la instalación	FV MOCATERO SOLAR
Provincia	Zaragoza
Nombre del titular	MOCATERO SOLAR, S.L.
CIF del titular	B- 87811998
Nombre de la empresa de vigilancia	Luz de Gestión y Medio Ambiente
Tipo de EIA	Ordinaria
Informe en FASE de	Explotación
Periodicidad del informe según DIA	Cuatrimestral
Año de seguimiento nº	Año 5
Nº de informe y año de seguimiento	Informe nº 3 del Año 5
Periodo que recoge el informe	Noviembre 2024 - febrero 2025

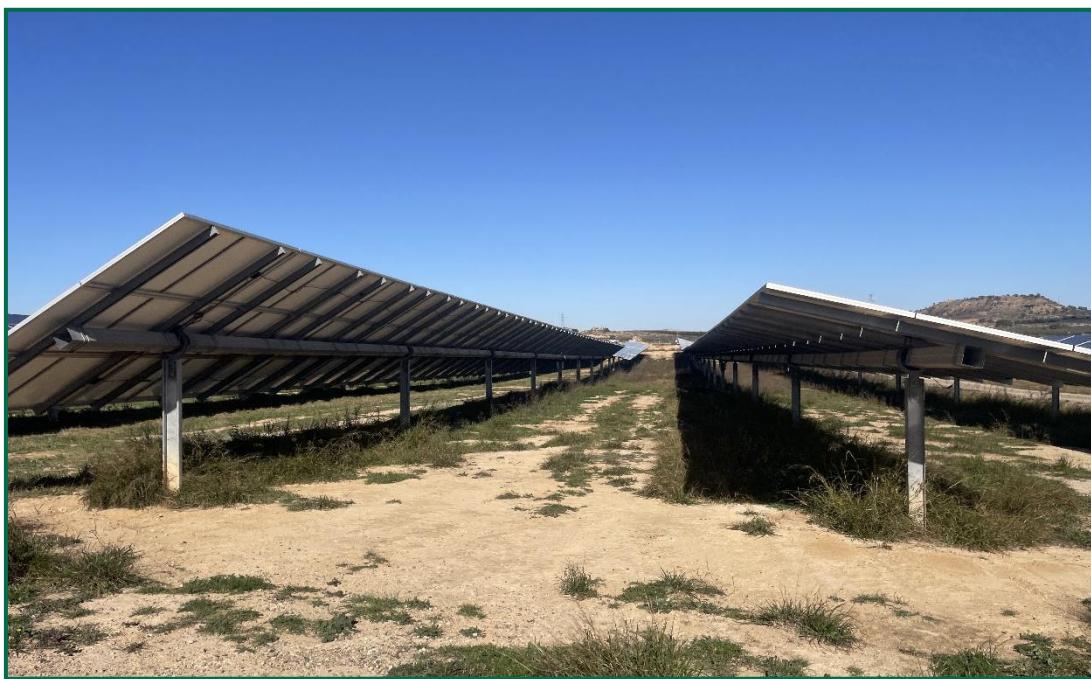
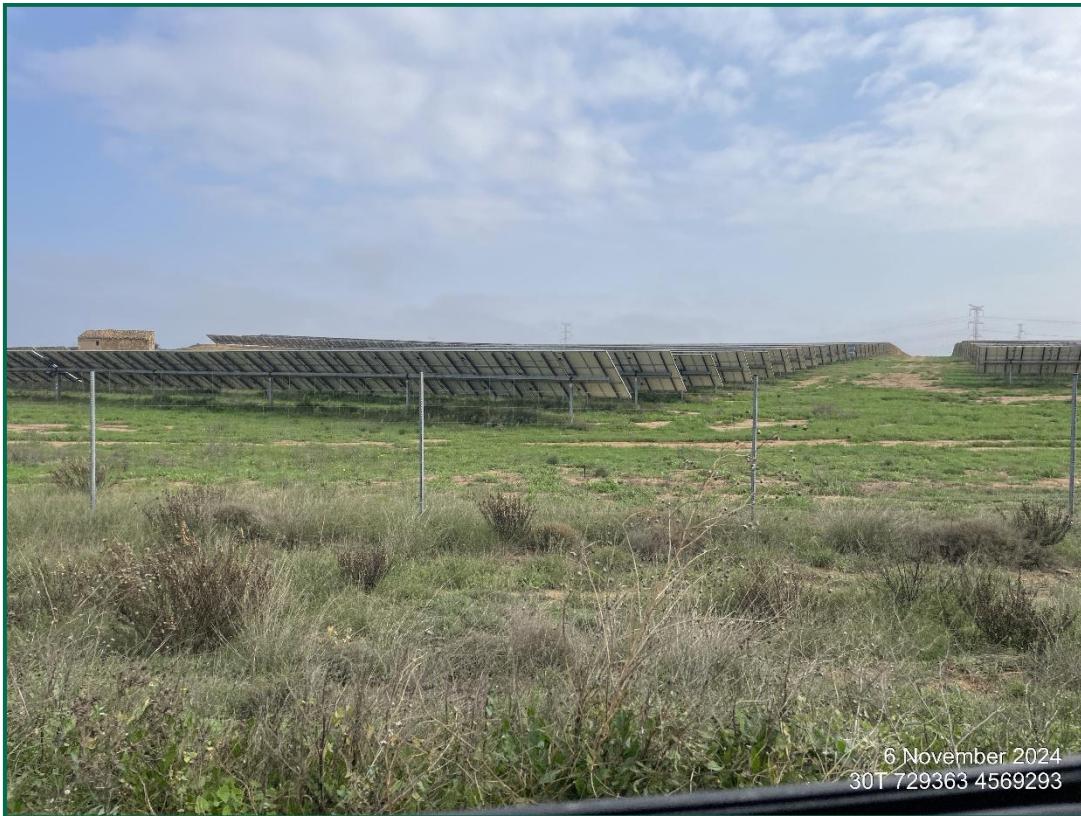
En el periodo que abarca este informe se ha introducido ganado ovino en todas las plantas solares con objeto de recortar esta vegetación, a la vez que aportan nutrientes al suelo. No se han utilizado herbicidas.

Fotografía 1. Vegetación entre placas actualmente.

Fotografía 2. Vegetación entre placas actualmente.

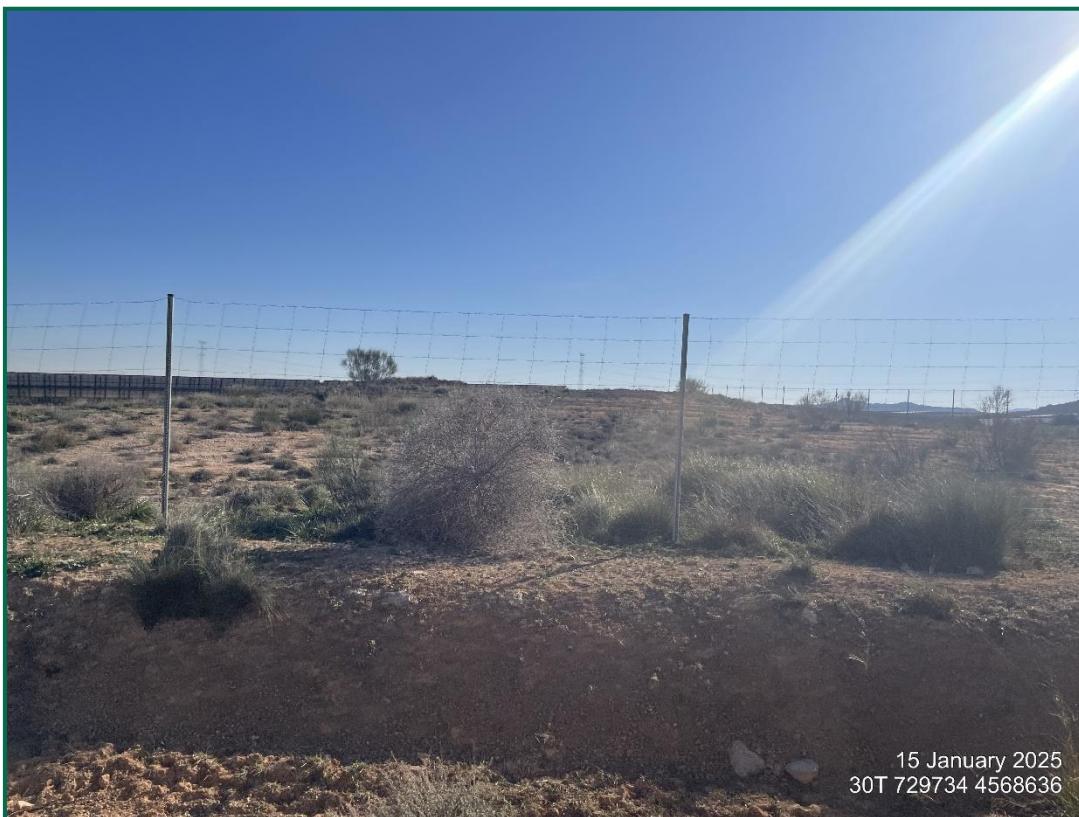
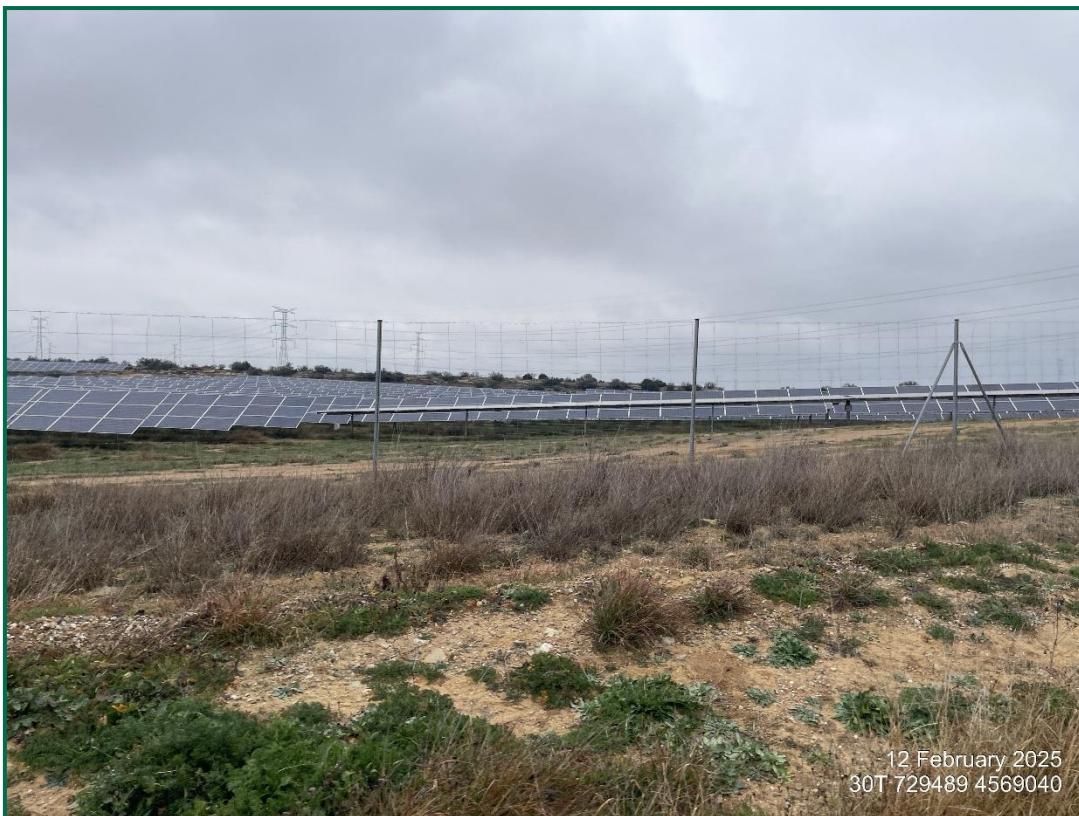
Se ha realizado un seguimiento de la evolución de las revegetaciones realizadas durante los meses de invierno de 2020. Estas plantas se desarrollan, aunque se ha observado la desaparición de ejemplares. Durante la primavera se produce un desarrollo de la vegetación espontánea de la zona, que en ocasiones compite con la vegetación plantada. En todo caso esta proliferación vegetal contribuye a evitar la erosión.

Fotografía 3. Zona revegetada.

Fotografía 4. Zona revegetada.

Se ha realizado una reposición de la vegetación plantada en 2020 en todas las zonas donde se realizaron plantaciones y estas no se han desarrollado como se esperaba o han desaparecido. En primavera se llevó a cabo una reposición en todas las PFVs del grupo en la zona, durante este cuatrimestre se han seguido realizando riegos.

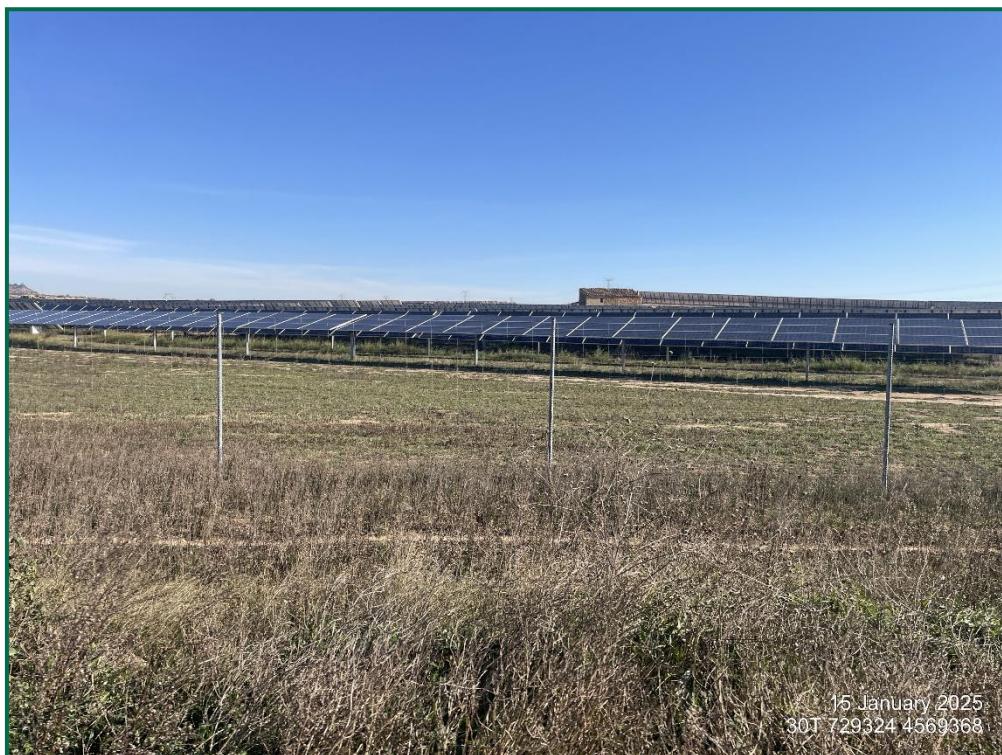
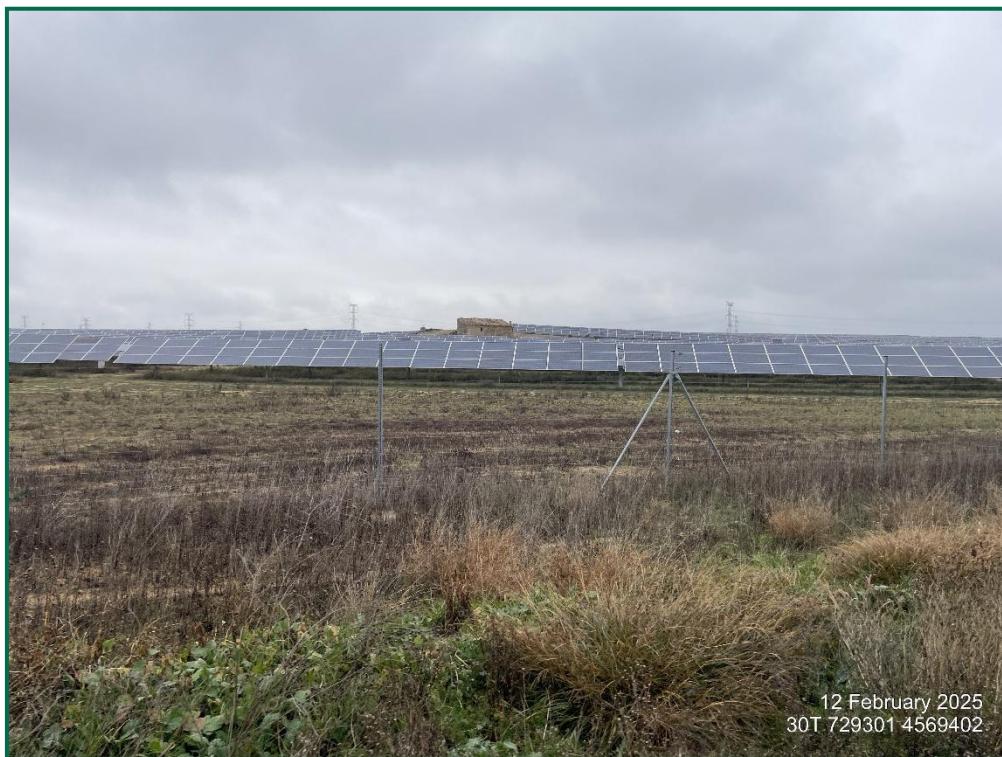
Respecto al vallado perimetral, se ha utilizado en todas las plantas malla cinegética que permite el paso de fauna de pequeño tamaño. Este vallado mide 2 metros de altura total y está formado por una serie de alambres verticales y horizontales, con una separación entre los verticales de 30cm, y entre los horizontales de mínimo 15cm en la línea inferior. Este vallado no presenta elementos cortantes ni punzantes.

Fotografía 5. Vallado perimetral.

Fotografía 6. Vallado perimetral.

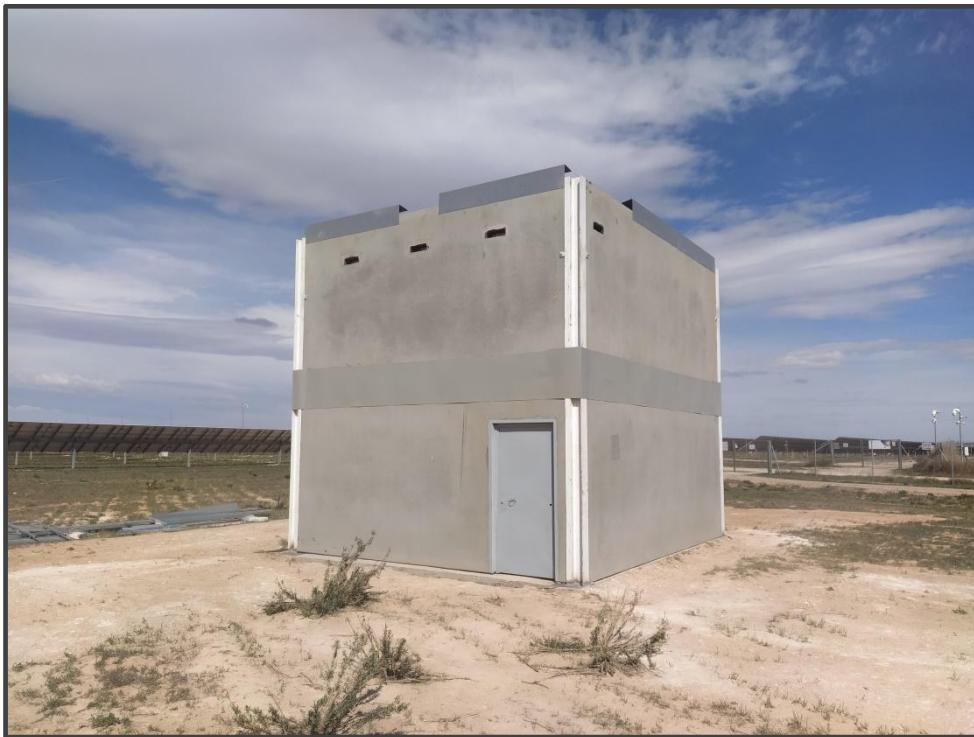
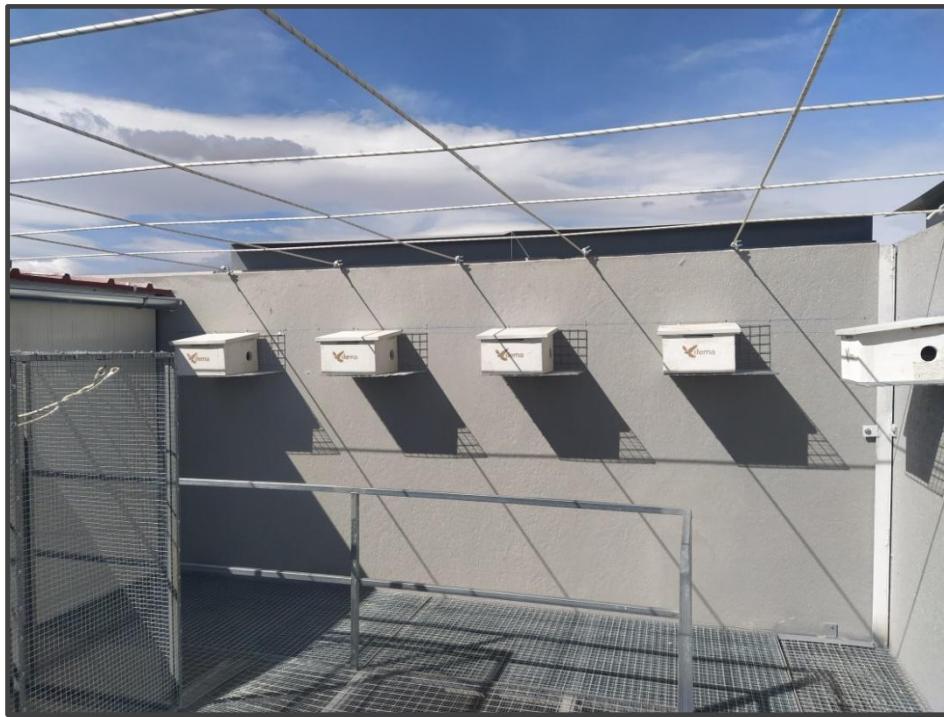
Por el momento no ha sido ocupado por parejas de cernícalo primilla. En futuras fases se contempla la posibilidad de introducción de ejemplares criados en cautividad en caso de no ser ocupado de forma espontánea.

Fotografía 7. Exterior del primillar de nueva construcción.

Fotografía 8. Interior del primillar, cajas nido.

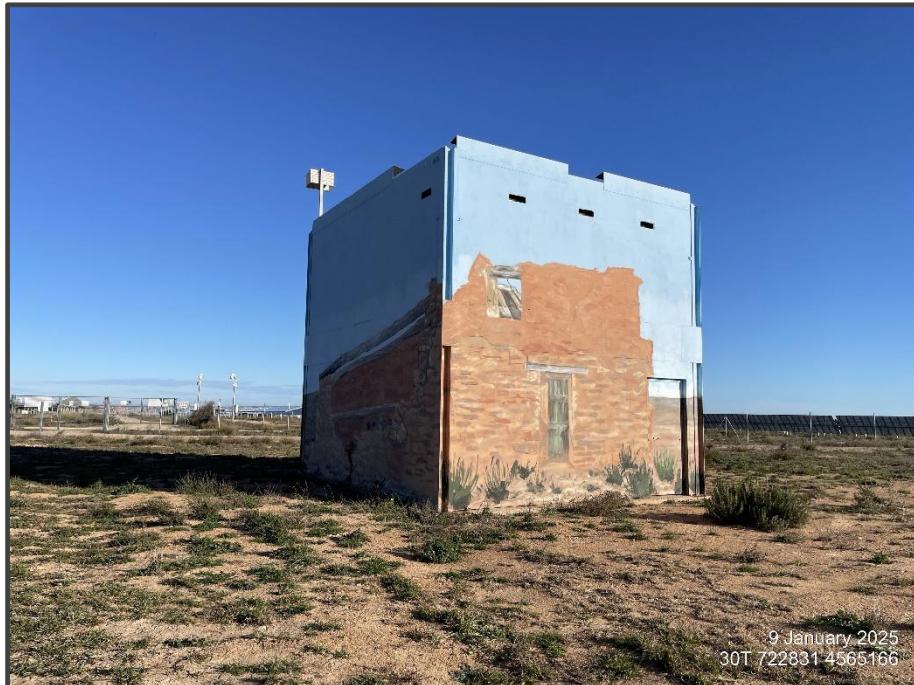
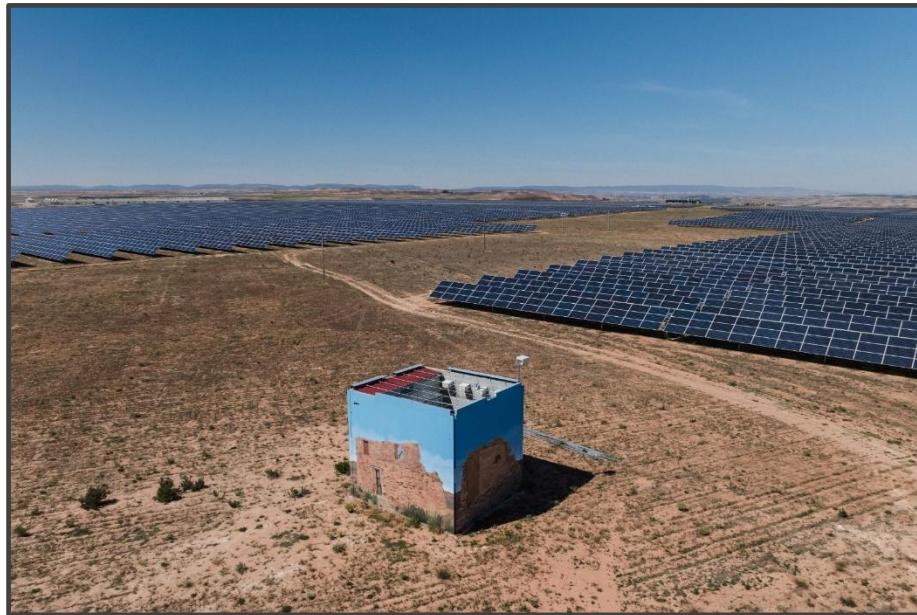
El pasado año se pintó el exterior de este primillar, para mejorar su integración paisajística en el entorno.

Fotografía 9. Exterior del primillar, pintado.

Fotografía 10. Exterior del primillar, pintado.

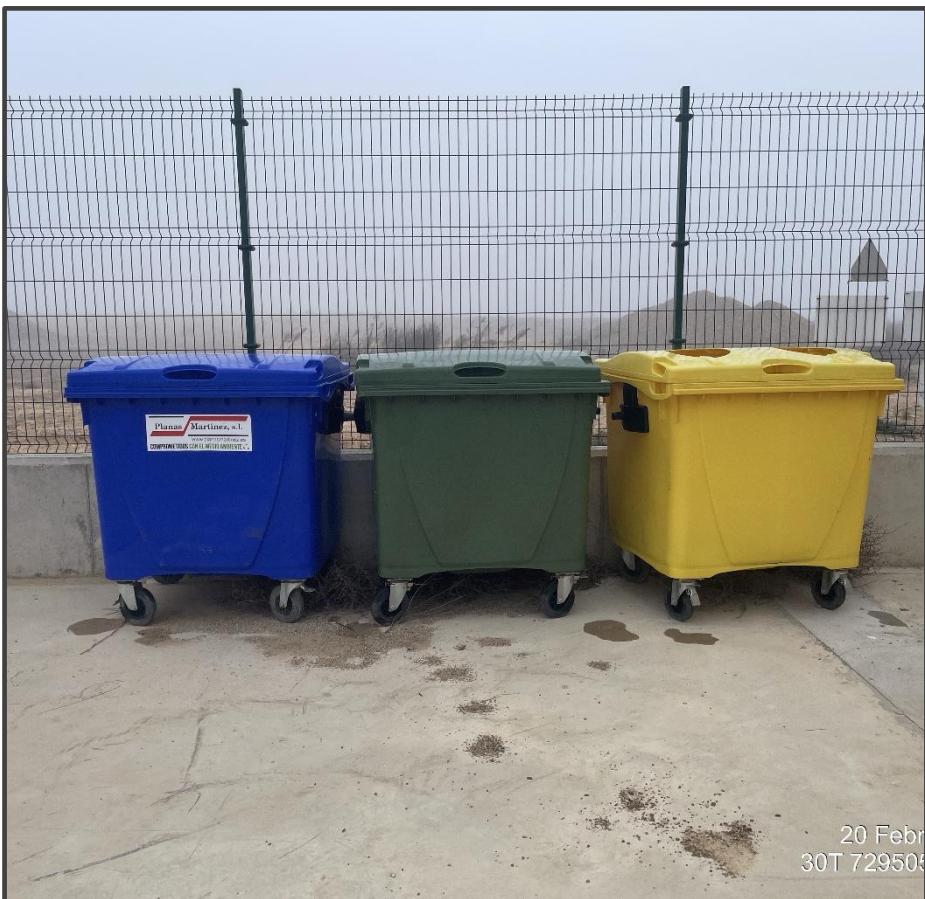
Se han habilitado puntos de acopio selectivo para su uso durante la explotación con contenedores específicos para la separación de residuos, en el edificio de control se encuentran contenedores de inertes, y en el edificio de Aragón Solar, ubicado junto a Ignis, se recogen residuos peligrosos y placas deterioradas.

Fotografía 29. Contenedores de residuos.

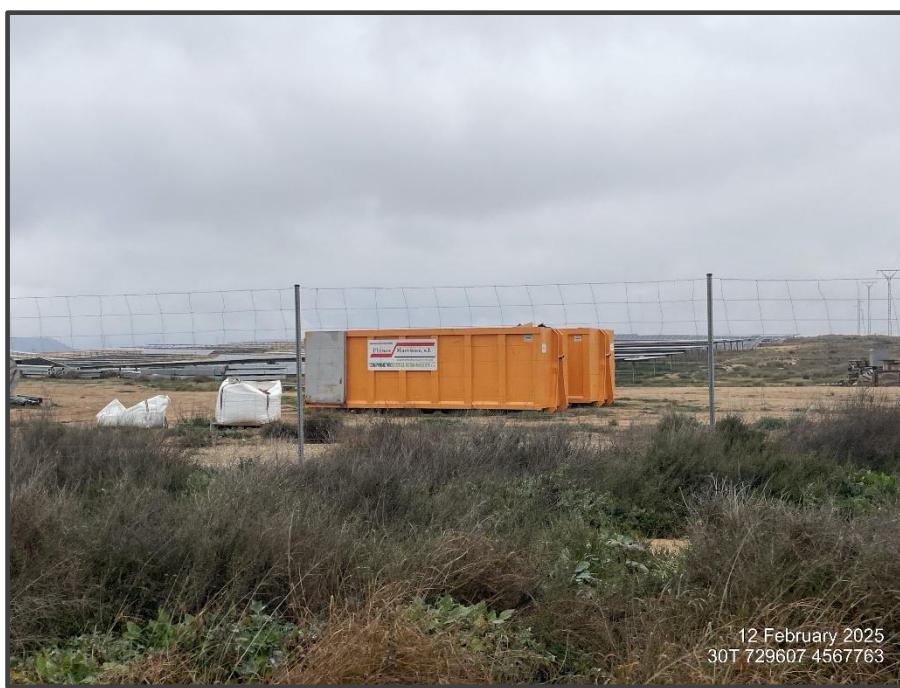
Las placas solares deterioradas son retiradas de forma periódica por gestor autorizado para su tratamiento. Actualmente se ha llegado a un acuerdo con FCC Ámbito para la retirada y reciclaje de los modulos fotovoltaicos dañados.

Fotografía 30. Zona de acopio de placas solares deterioradas

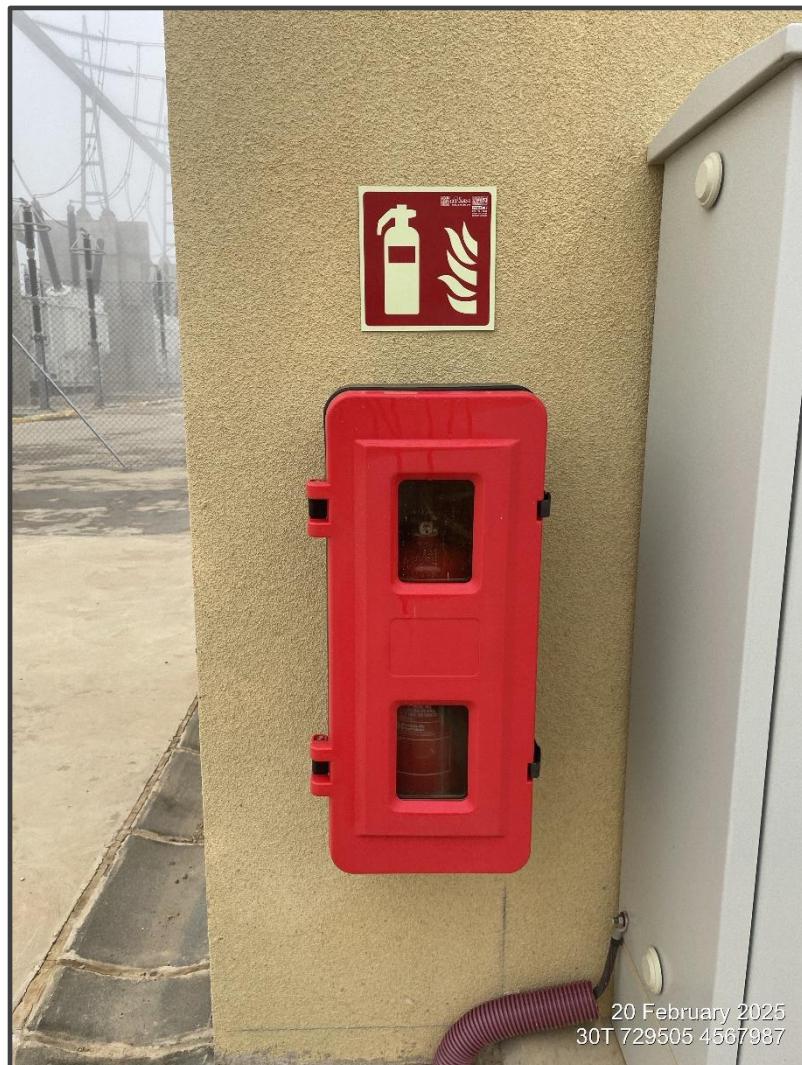
En las visitas se ha comprobado la disposición de equipos extintores de incendios en las instalaciones. Los extintores se encuentran ubicados en los edificios y en la Subestación.

Fotografía 31. Extintores en edificio de control.
