PLANTA SOLAR FOTOVOLTAICA (FV)
“PLANA DE LA PENA 1” DE 50 MWp”

Programa de Vigilancia Ambiental

Nombre de la instalación:	FV PLANA DE LA PENA 1
Provincia/s ubicación de la instalación:	ZARAGOZA
Nombre del titular:	PLANTA SOLAR OPDE 12 S.L.
CIF del titular:	B-71.344.741
Nombre de la empresa de vigilancia:	ARGUSTEC S.L.
Tipo de EIA:	ORDINARIA
Informe de FASE de:	CONSTRUCCIÓN
Periodicidad del informe según DIA:	MENSUAL
Año de seguimiento n.º:	AÑO 2
N.º de informe y año de seguimiento	INFORME N.º 1 DEL AÑO 2
Período que recoge el informe:	SEPTIEMBRE 2023

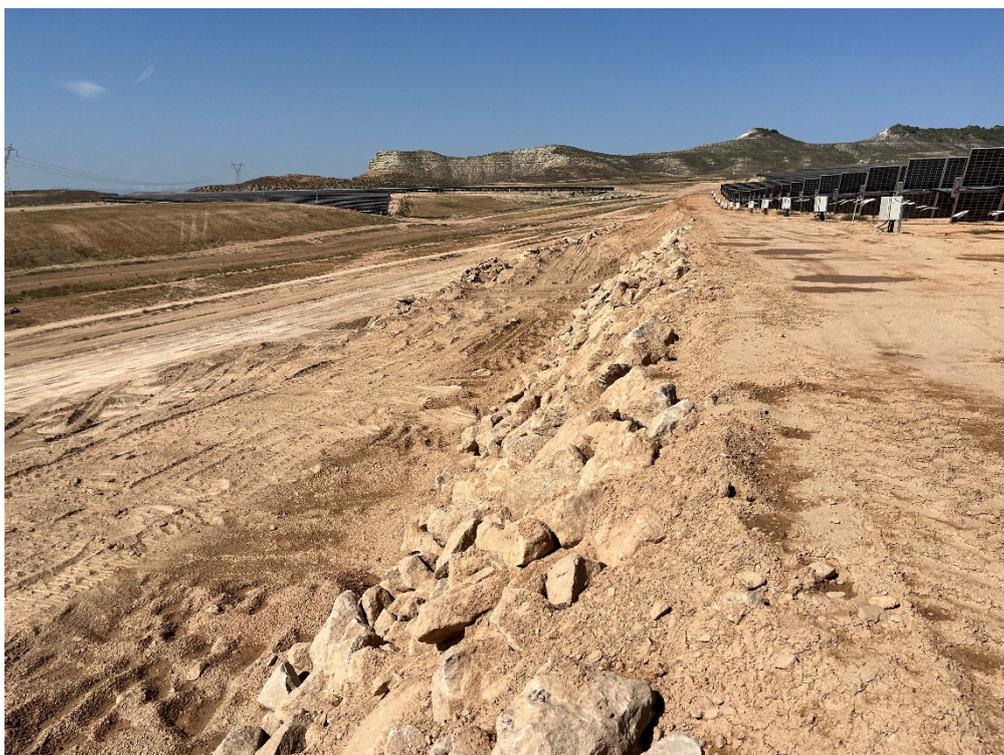
Durante este mes se ha continuado con las zanjas para la red de CCTV, con la apertura y cimentación de las cunetas del vial interno y se ha finalizado con la apertura del canal de drenaje

Figura 2 Construcción del muro de escollera

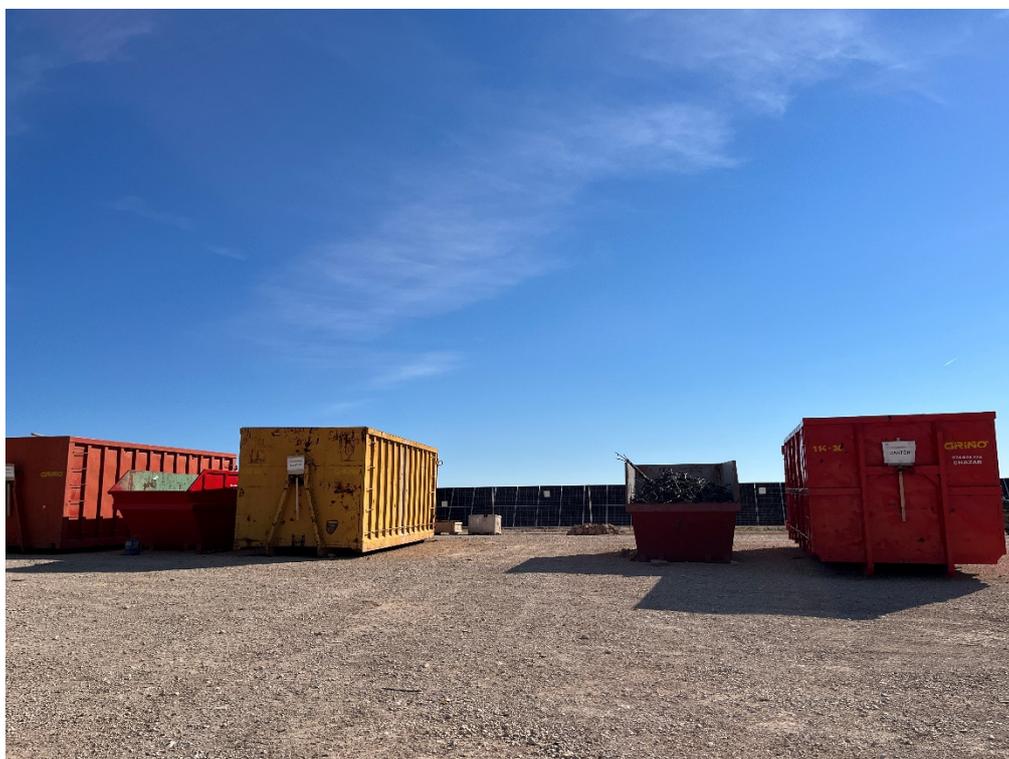
En cuanto a los residuos no peligrosos, se ha dispuesto un punto limpio de residuos no peligrosos de la zona de oficinas. Consta de cuatro contenedores, uno para restos plásticos y envases, otro de papel y cartón, uno de residuos urbanos y otro de restos orgánicos. También se han instalado diversos contenedores de gran tamaño para residuo industrial de cartón madera y plástico.

Figura 3 Punto limpio de residuos no peligrosos

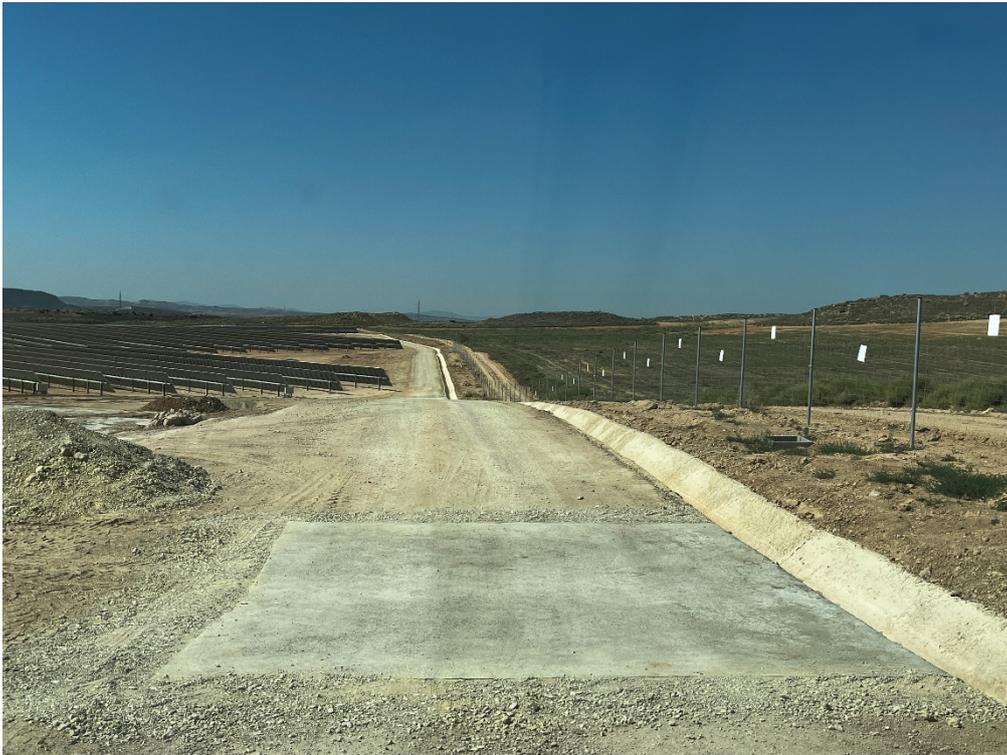
La instalación del vallado perimetral ha continuado durante el mes de septiembre con la colocación del mallado cinético, pero todavía no se ha llevado a cabo la colocación de todas las placas anticolidión de aves restantes.

Figura 4 Vallado perimetral con placas esteparias

32	Después de semanas, todavía no se han instalado todas las placas esteparias en el vallado, ni se ha realizado la apertura de los pasos de fauna, así como la subsanación de los elementos punzantes.	30/06/2023	13

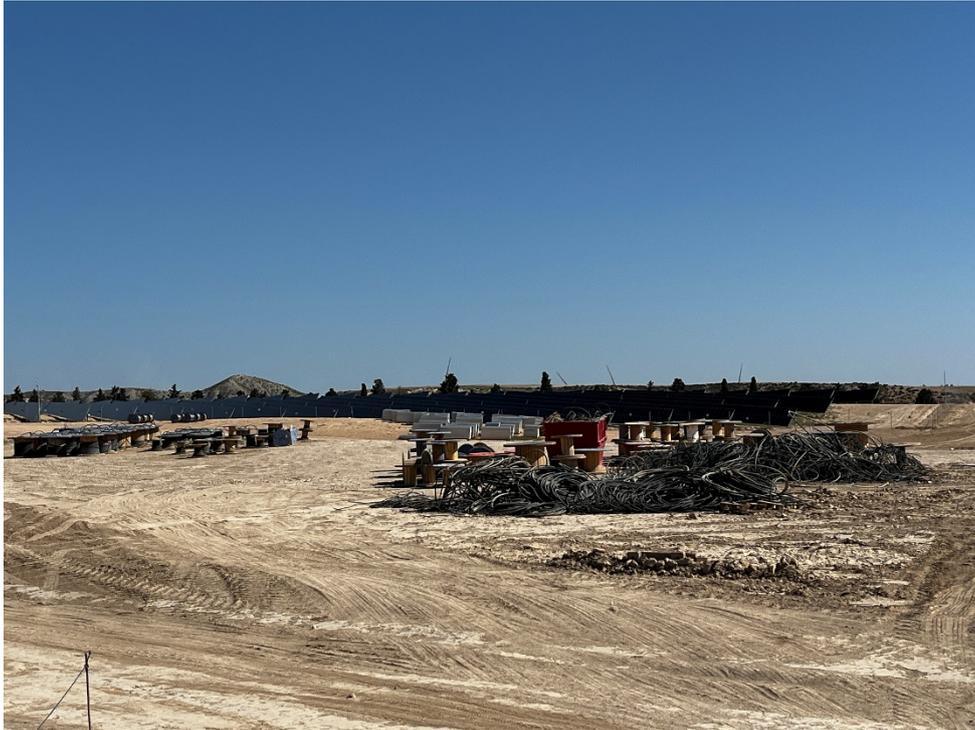
Los distintos acopios de material de construcción y zonas de parking de vehículos y maquinaria se han realizado en zonas destinadas para la labor y sobre terreno de cultivo.

Figura 5 Acopio del material de construcción

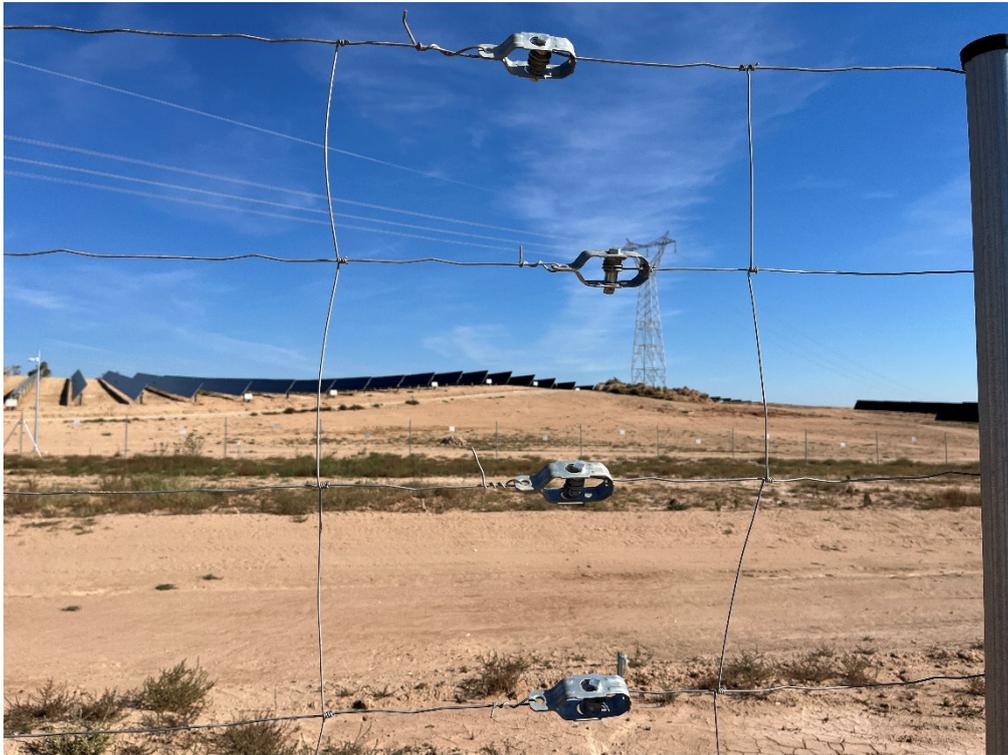
Figura 6 Elementos punzantes en el vallado perimetral

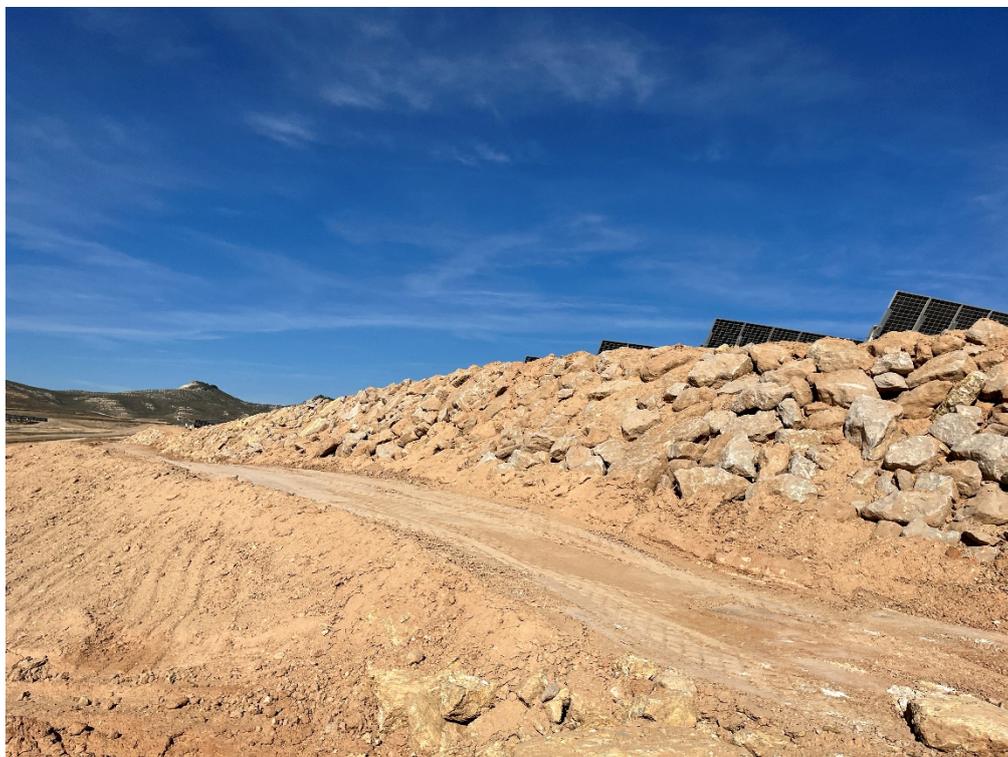
Figura 7 Muro de escollera
