PLANTA SOLAR FOTOVOLTAICA (FV)

"PLANA DE LA PENA 1" DE 50 MW_p

Programa de Vigilancia Ambiental

Nombre de la instalación:	PSFV PLANA DE LA PENA 1
Provincia/s ubicación de la instalación:	ZARAGOZA
Nombre del titular:	PLANTA SOLAR OPDE 12 S.L.
CIF del titular:	B-71.344.741
Nombre de la empresa de vigilancia:	ARGUSTEC S.L.
Tipo de EIA:	ORDINARIO
Informe de FASE de:	EXPLOTACIÓN
Periodicidad del informe según DIA:	TRIMESTRAL
Año de seguimiento n.º:	AÑO 1
N.º de informe y año de seguimiento	INFORME N° 1 DEL AÑO 1
Período que recoge el informe:	JUNIO 2024 - AGOSTO 2024

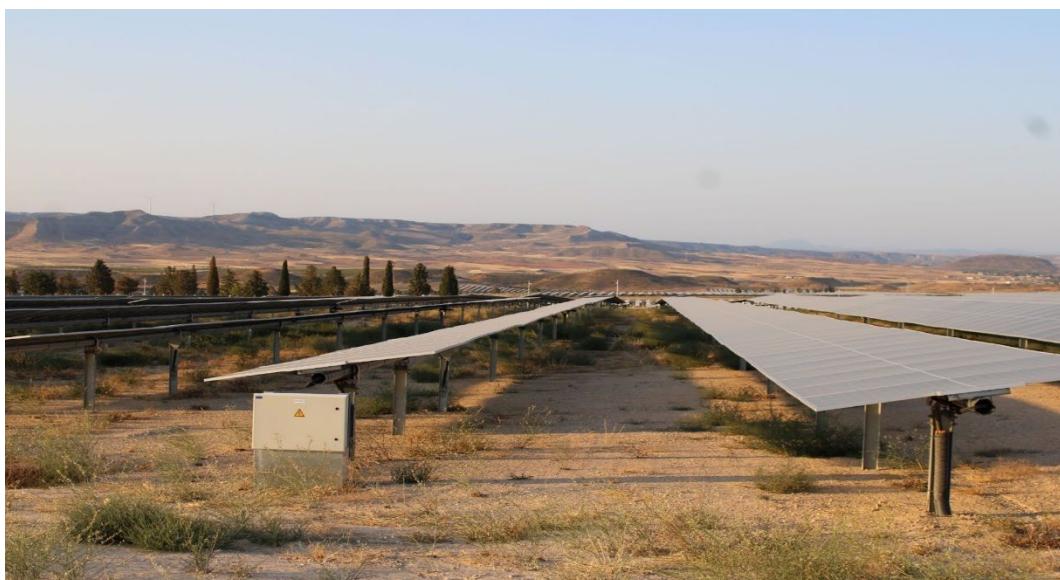
La revegetación en el interior de la PSFV es escasa, haciéndose notar la adversidad de la climatología: altas temperaturas y escasas precipitaciones.

Fotografía 1. Vegetación natural en la PSFV

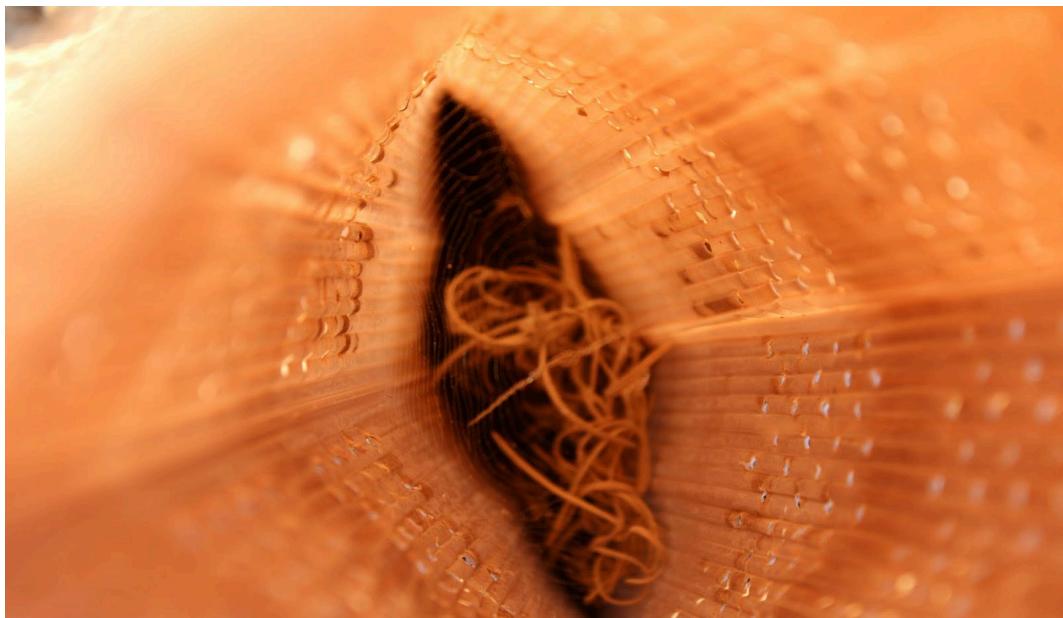
En cuanto a la pantalla vegetal, el índice de supervivencia está en torno al 85% salvo en Pena 1 Zona 02, donde más del 50% de los especímenes se han secado y probablemente no hayan sobrevivido, por lo que tendrá que ser revisado para sopesar la necesidad de replantar en las zonas en las que sea necesario.

Fotografía 2. Espécimen seco de la pantalla vegetal de Pena 1 Zona 02

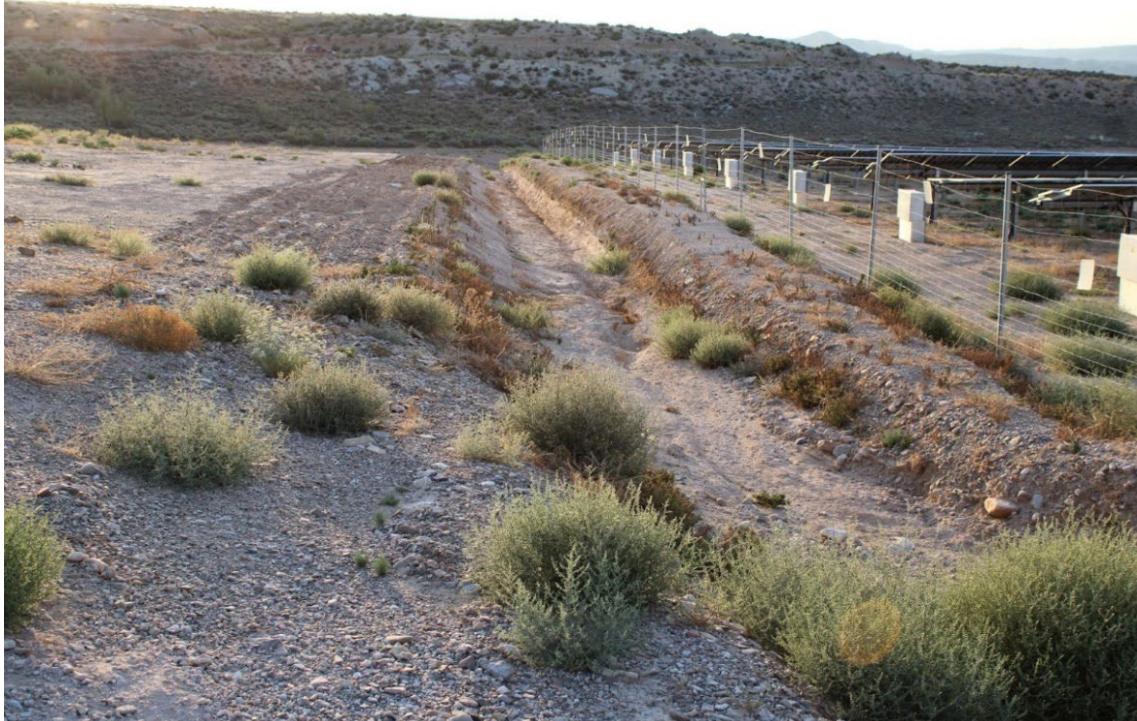
Tras llevarse a cabo las inspecciones visuales en el entorno de la PSFV no se encuentran procesos erosivos significativos, y la red de drenaje se encuentra en buenas condiciones.

Fotografía 5. Infraestructuras de drenaje en PSFV Pena 1

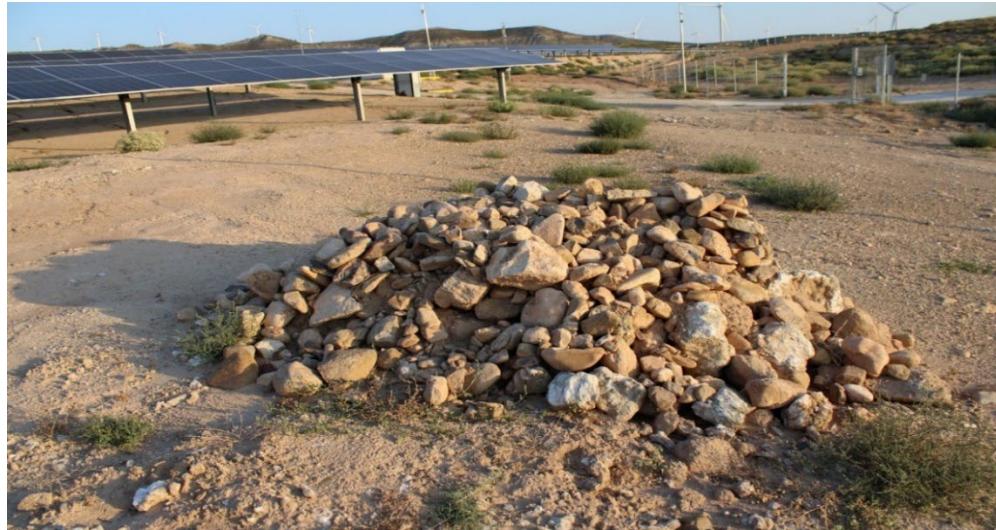
- Majanos: el estado de los montículos es correcto, aunque no se encontraron restos de herpetofauna.

Fotografía 6. Majano en la PSFV

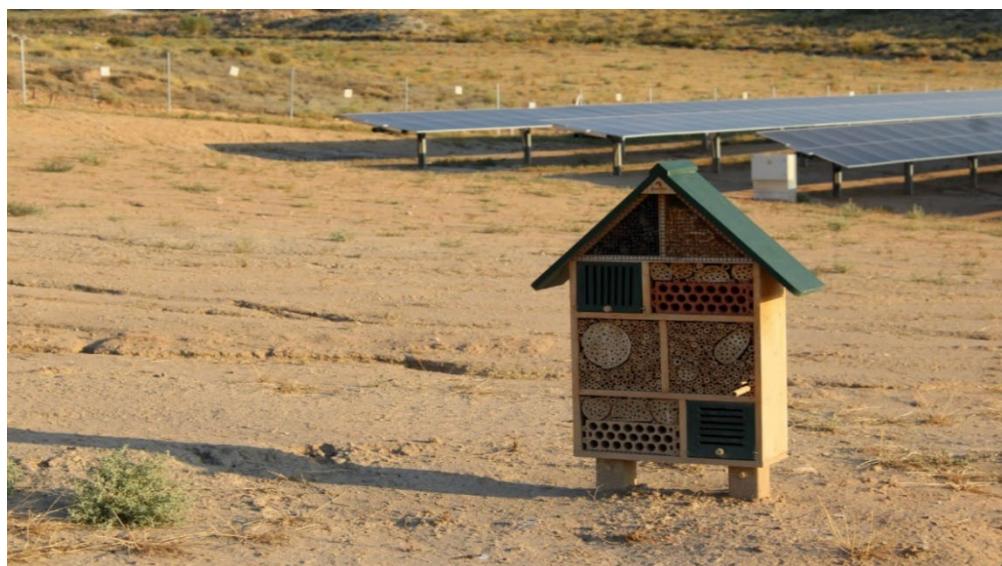
- Hoteles de insectos: el estado de los hoteles es correcto, aunque no se ha encontrado evidencias de su uso por el momento.

Fotografía 7. Hotel de insectos en la PSFV

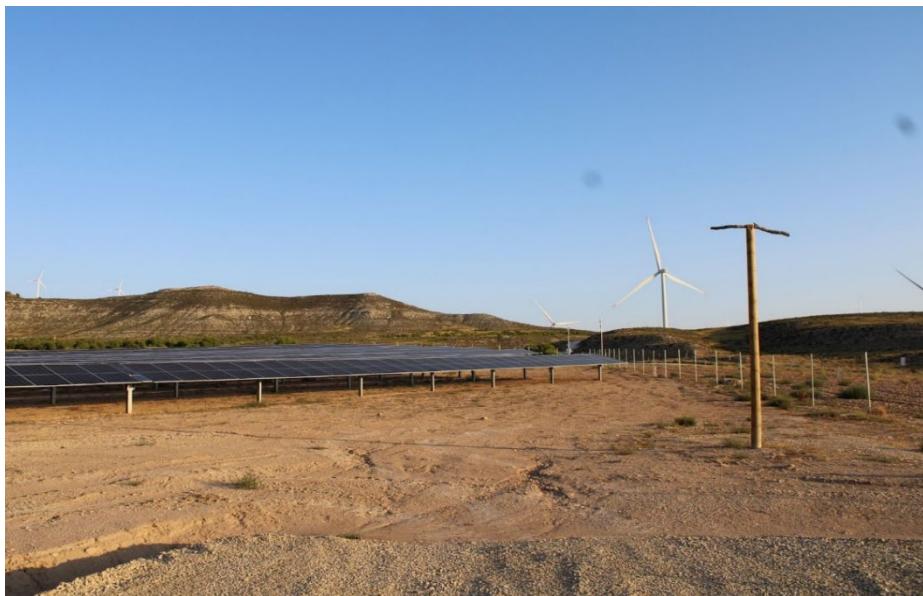
- Posaderos para aves: el estado de los posaderos es bueno, habiéndose encontrado en el mes de junio mayor actividad de restos de depredación que en julio y agosto.

Fotografía 8. Posadero para aves en la PSFV

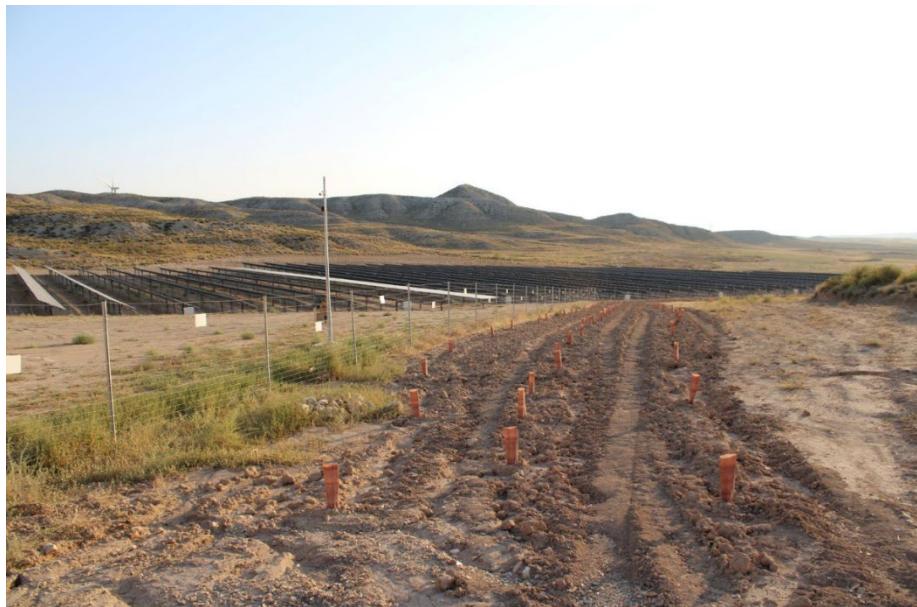
- Pantalla vegetal: el índice de supervivencia está en torno al 85% salvo en Pena 1 Zona 02, donde más de la mitad de los especímenes se han secado y probablemente no hayan sobrevivido, por lo que el estado de la pantalla tendrá que ser revisado para sopesar la necesidad de replantar en las zonas en las que sea necesario.

Fotografía 9. Pantalla vegetal de la PSFV

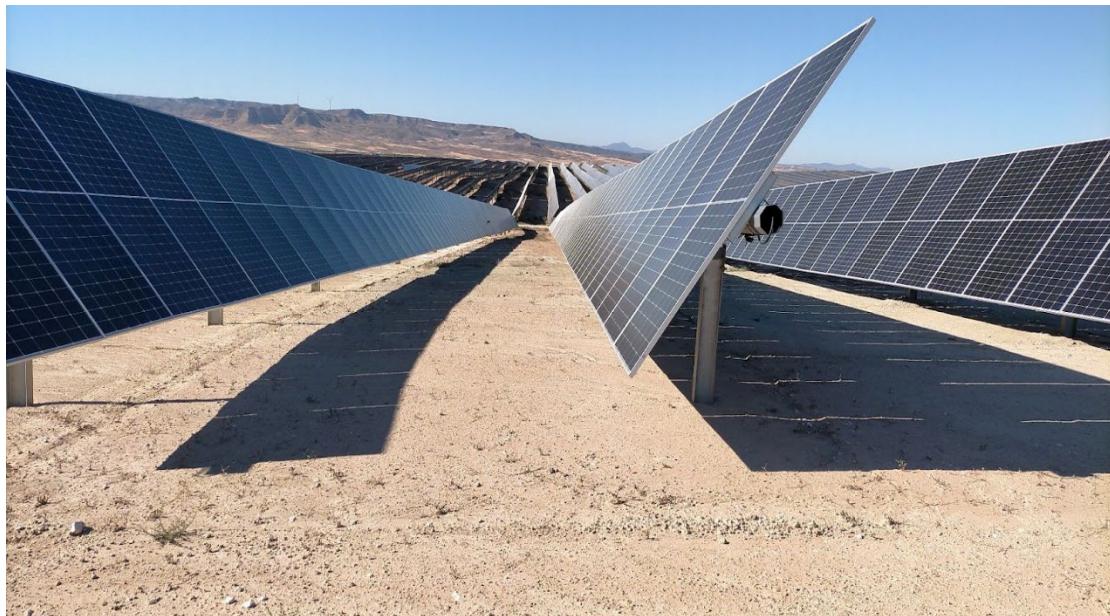
Fotografía 1. Zona sin vegetación en el interior de la PSFV

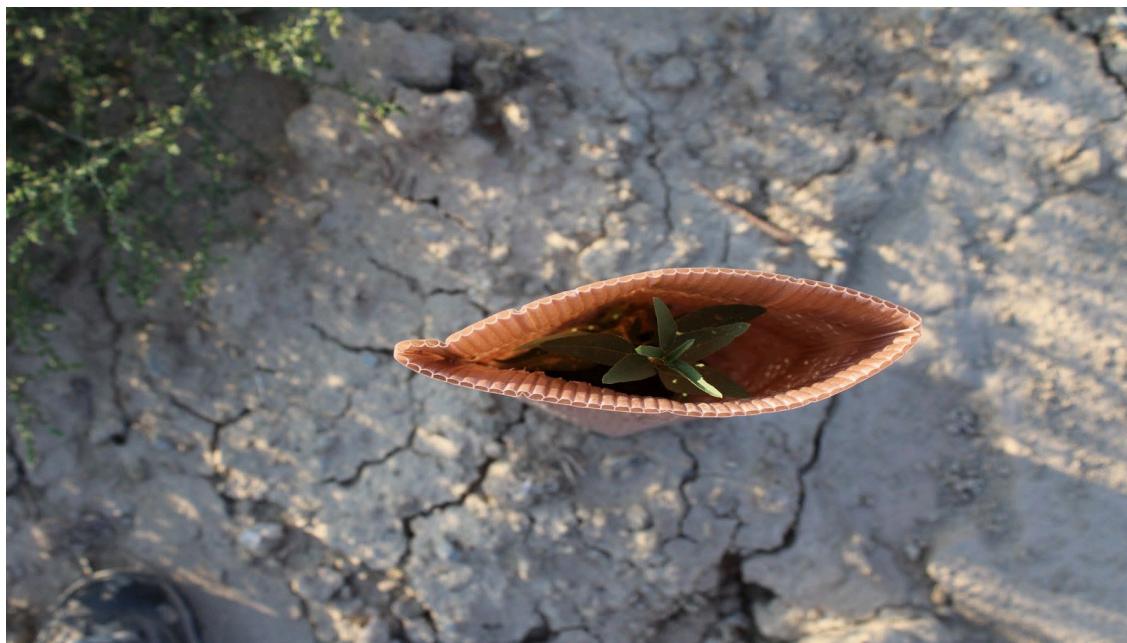
Fotografía 2. Espécimen de la pantalla vegetal de la PSFV

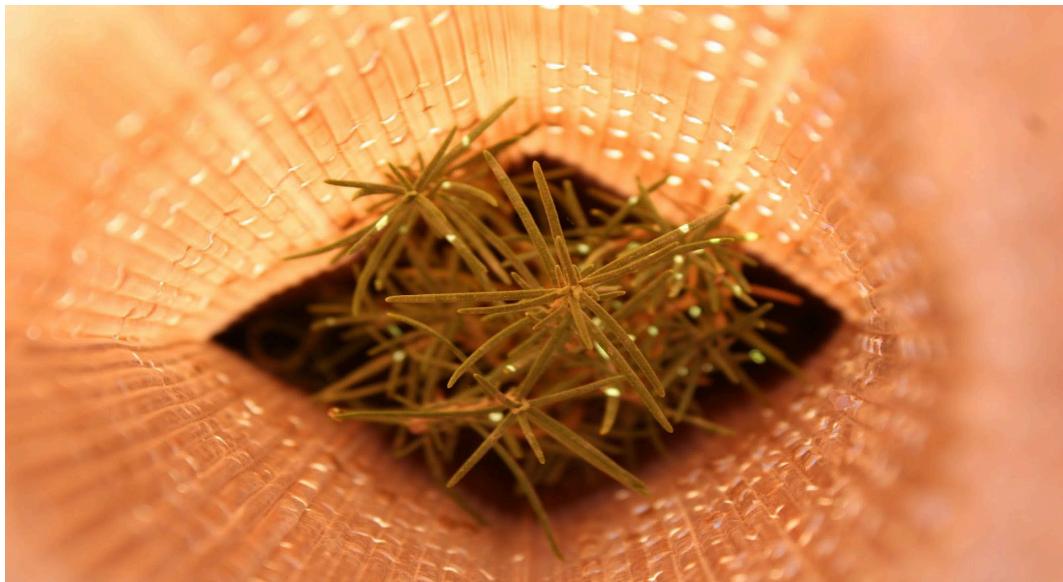
Fotografía 3. Espécimen de la pantalla vegetal de la PSFV

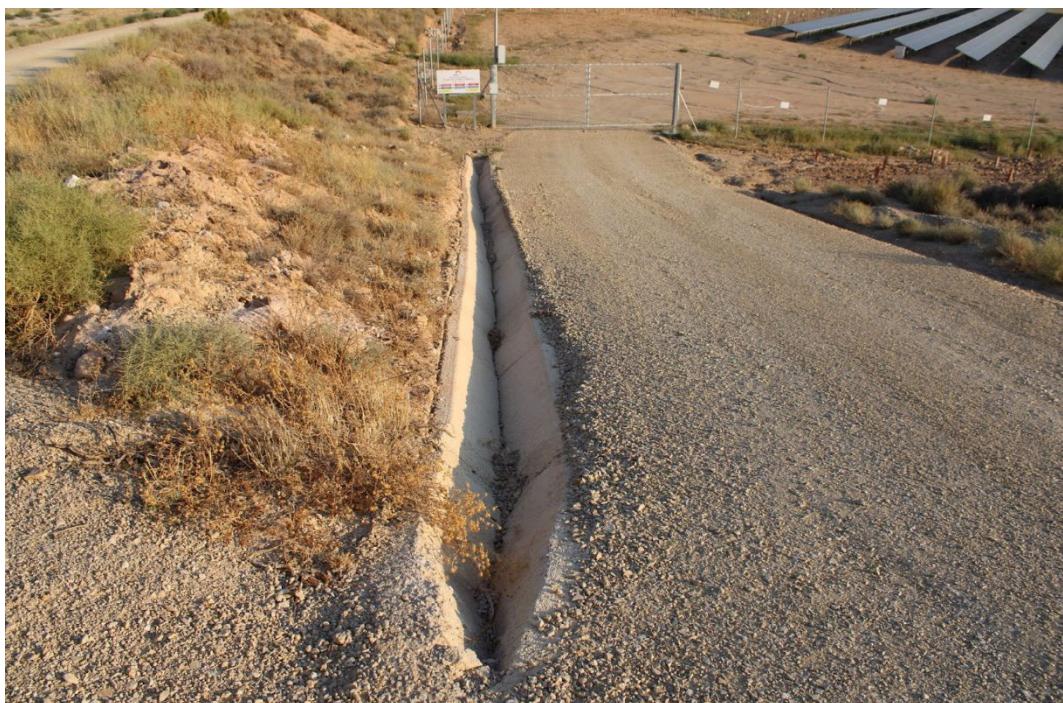
Fotografía 5. Infraestructuras de drenaje de la PSFV

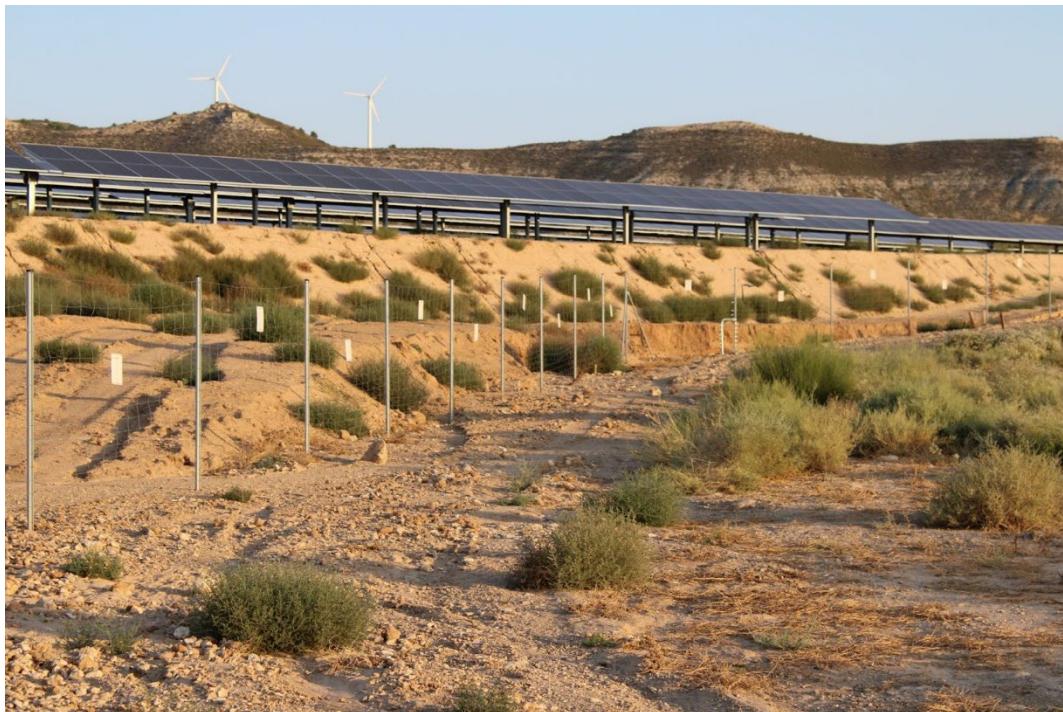
Fotografía 6. Vallado perimetral y paso de fauna en PSFV Pena 1

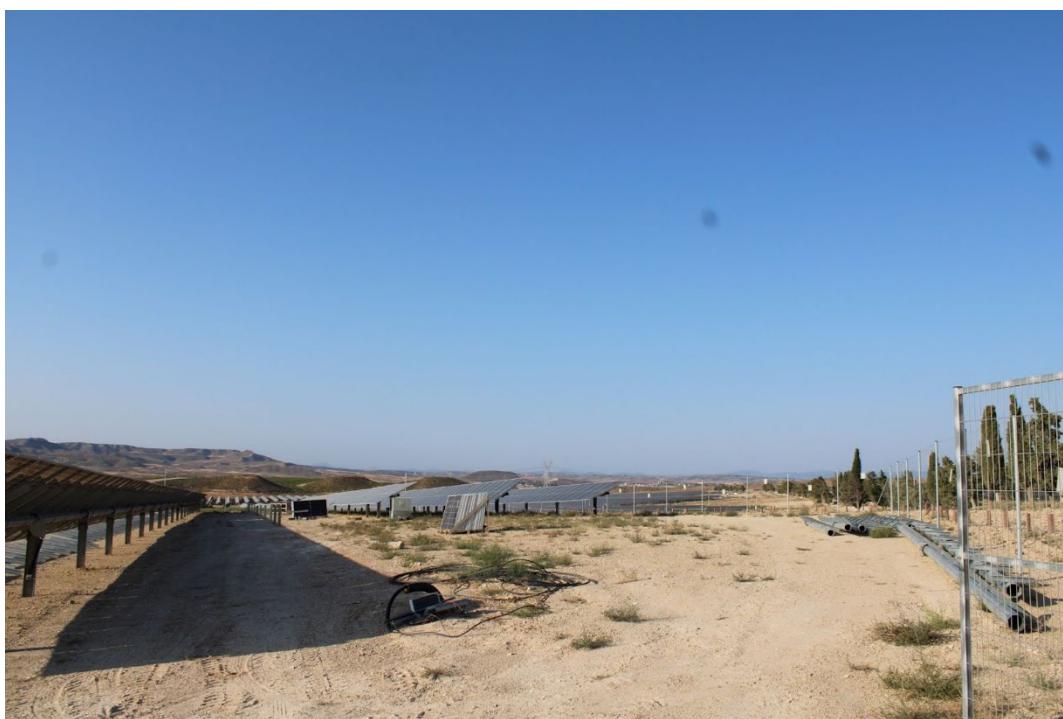
Fotografía 7. Materiales acopiados en PSFV Pena 1 Zona 03

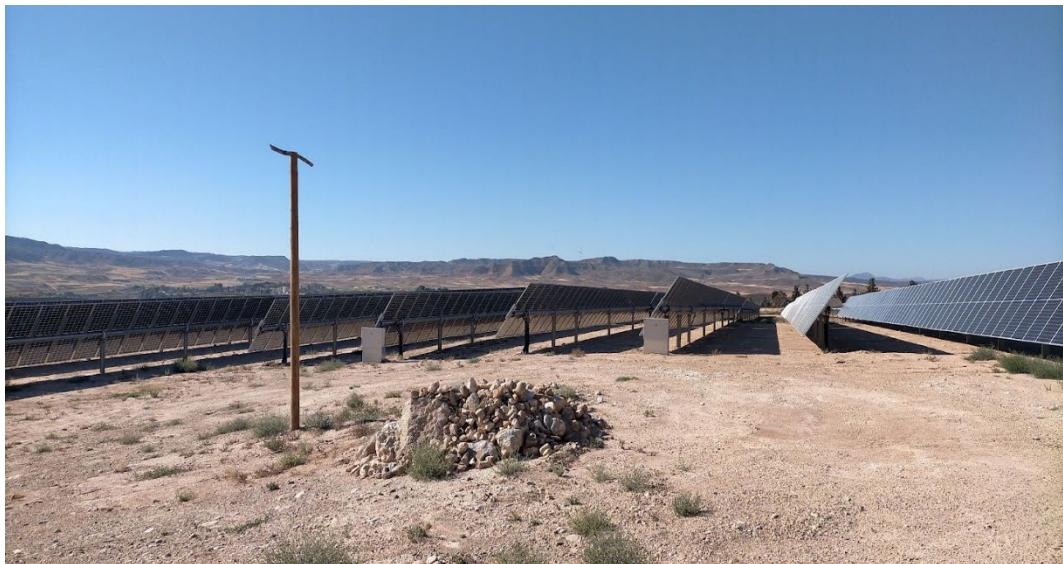
Fotografía 8. Posadero y majano de la PSFV
