PLANTA SOLAR FOTOVOLTAICA (FV)
“PLANA DE LA PENA 2” DE 50 MWp”

Programa de Vigilancia Ambiental

Nombre de la instalación:	PSFV PLANA DE LA PENA 2
Provincia/s ubicación de la instalación:	ZARAGOZA
Nombre del titular:	PLANTA SOLAR OPDE 13 S.L.
CIF del titular:	B-71.344.758
Nombre de la empresa de vigilancia:	ARGUSTEC S.L.
Tipo de EIA:	ORDINARIO
Informe de FASE de:	EXPLOTACIÓN
Periodicidad del informe según DIA:	TRIMESTRAL
Año de seguimiento n.º:	AÑO 1
N.º de informe y año de seguimiento	INFORME Nº 2 DEL AÑO 1
Período que recoge el informe:	SEPTIEMBRE 2024 - NOVIEMBRE 2024

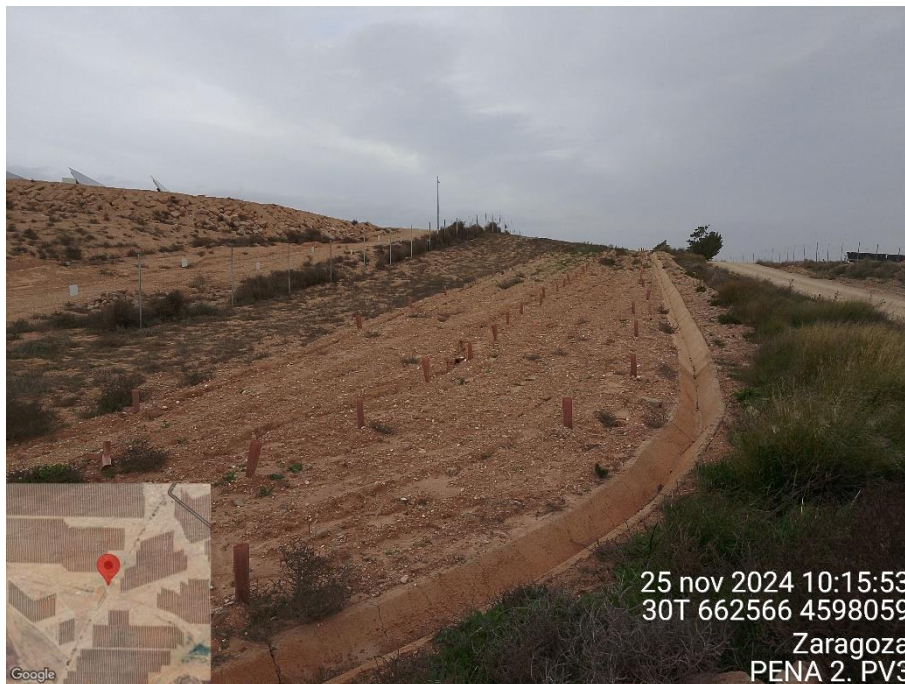
Fotografía 2. Pantalla vegetal de la PSFV

En cuanto a la pantalla vegetal y los bosquetes, cabe destacar que durante este trimestre se ha realizado una evaluación exhaustiva de la pantalla vegetal para valorar una posible reposición de marras, y se ha determinado que el índice de supervivencia aproximado de la misma es del 90%, por lo que por el momento está resultando un éxito. Las especies que denotan una mayor adaptación al medio en la pantalla vegetal son el olivo (*Olea europaea*) seguido del romero (*Salvia rosmarinus*), el espino negro (*Rhamnus lycioides*) y el tomillo (*Thymus vulgaris*). Por el contrario, la encina carrasca (*Quercus ilex*) y el almendro (*Prunus dulcis*) muestran unos porcentajes algo inferiores, sin que esto pueda considerarse algo negativo, ya que se supera, en promedio por especie, el 80% de supervivencia y los individuos que han sobrevivido se han desarrollado óptimamente.

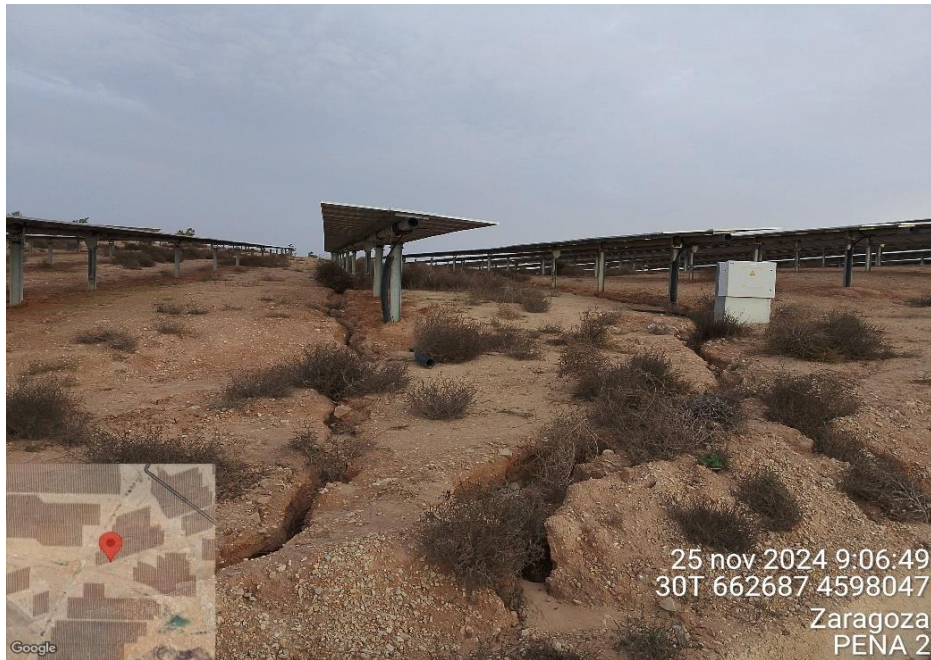
Fotografía 3. Regueros de Clase 2 (DEBELLE, 1971) en la PSFV

Tras llevarse a cabo las inspecciones visuales en el interior y entorno de la PSFV no se han encontrado procesos erosivos significativos, únicamente unos regueros de Clase 2 (DEBELLE, 1971) en el interior de la PSFV, sobre los cuales se realizará el correspondiente seguimiento.

Ciñéndonos a los efectos erosivos no hemos encontrado ninguno significativo salvo el descrito, de Clase 2 (DEBELLE, 1971), y sobre el cual se realizará el correspondiente seguimiento. Sí que cabe destacar que, durante este trimestre, se ha trabajado en estabilizar y afianzar taludes a la par que se mejoraba la red de drenaje, lo cual ha sido crucial para evitar daños mayores a causa de las fuertes precipitaciones acontecidas entre septiembre y noviembre.

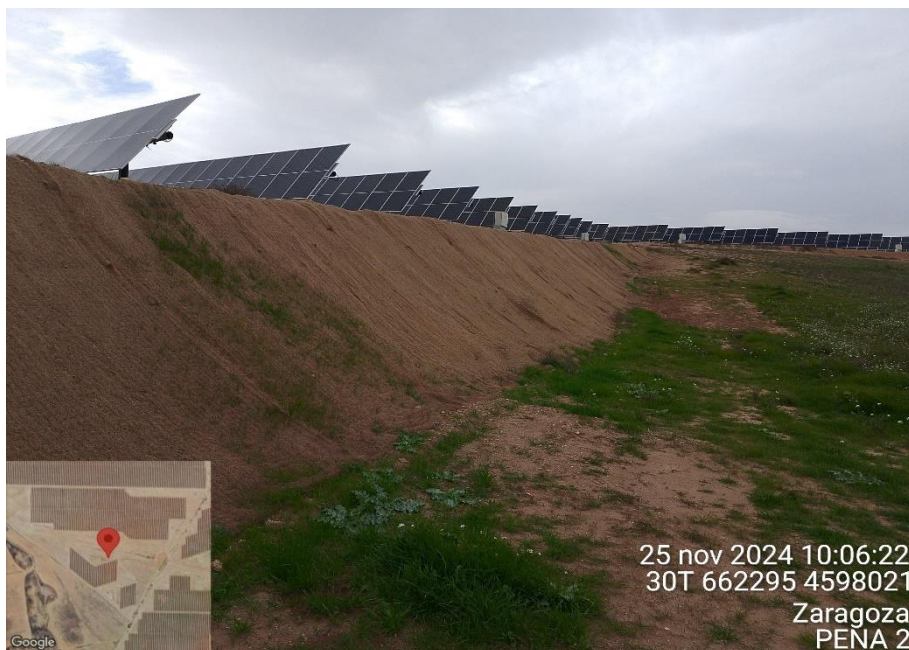
Fotografía 4. Talud con malla de fibra de coco comenzando a revegetar en la PSFV

Por otro lado, la red de drenaje se encuentra en buenas condiciones, habiéndose reforzado al igual que algunos de los taludes, sobre los que se ha colocado malla de fibra de coco para facilitar la revegetación y paliar los efectos erosivos.

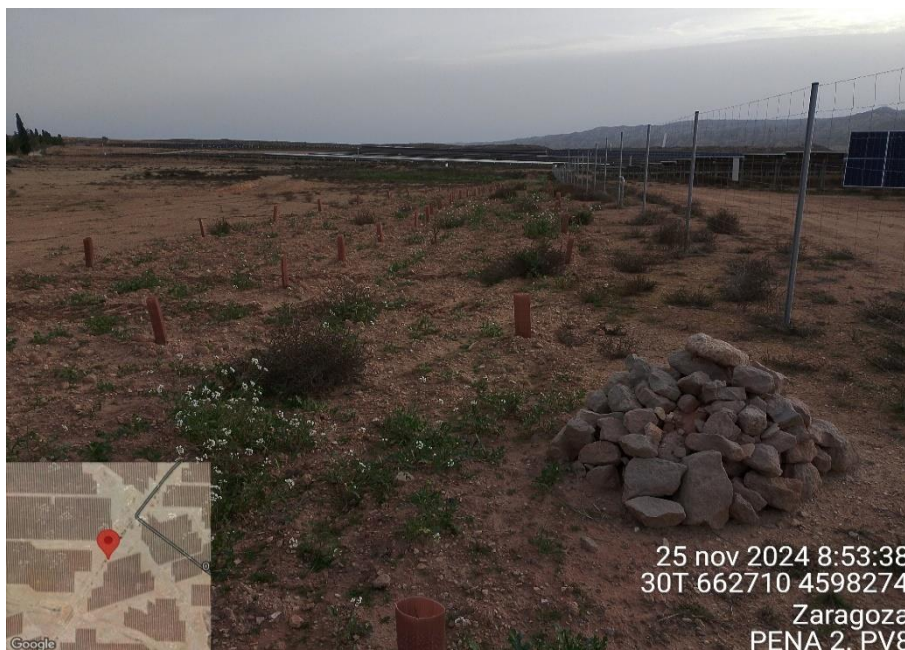
Fotografía 5. Majano en la PSFV

- Majanos: el estado de los montículos es correcto, pero no se encuentran restos de herpetofauna.

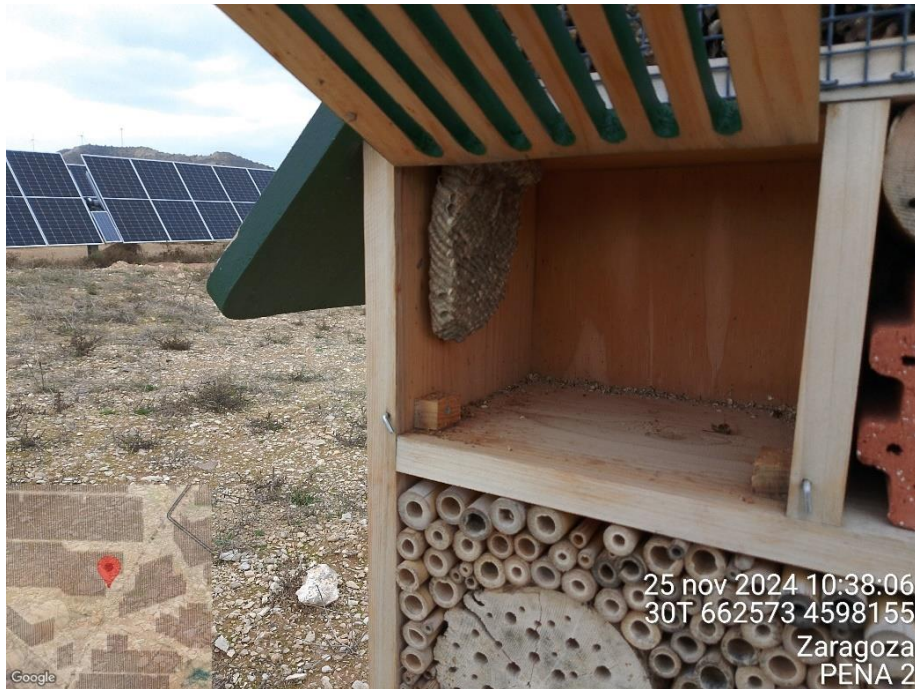
Fotografía 4. Avispero en uno de los hoteles de insectos de la PSFV

- Hoteles de insectos: el estado de los hoteles es correcto, y sí se han encontrado evidencias de su ocupación por un avispero, seguramente de avispa común (*Vespula vulgaris*).

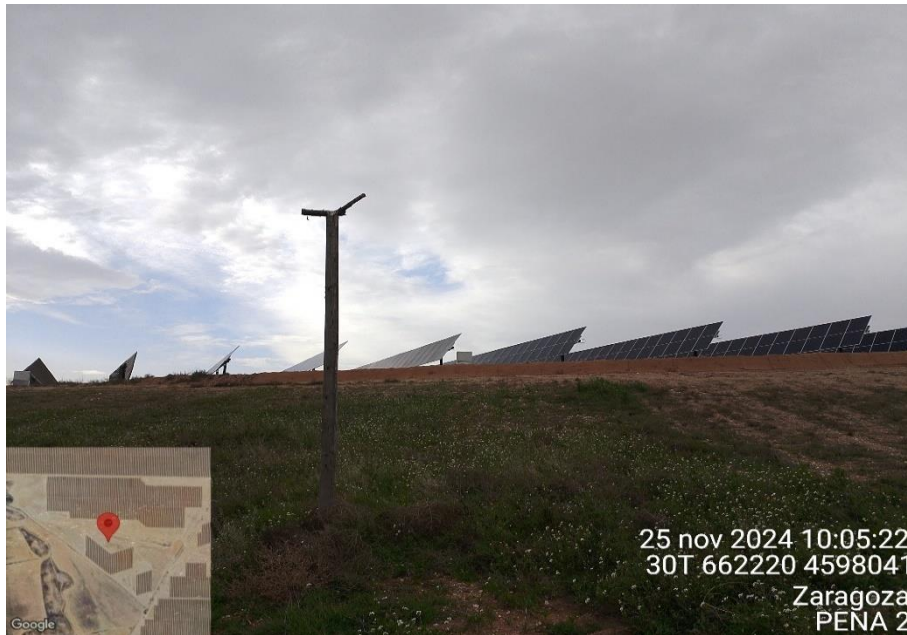
Fotografía 7. Posadero para aves en la PSFV

- Posaderos para aves: el estado de los posaderos es bueno, habiéndose encontrado resto de actividad de depredación.

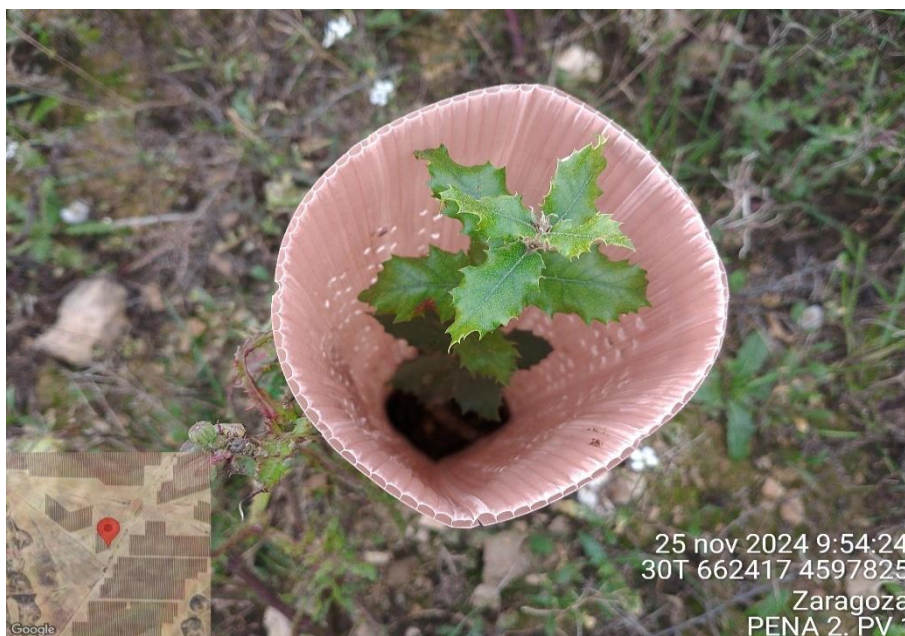
Fotografía 9. Encina carrasca (*Quercus ilex*) de la pantalla vegetal de la PSFV

- Pantalla vegetal: la pantalla vegetal tiene un índice de supervivencia del 90% de sus especímenes, con un desarrollo lento pero continuo.

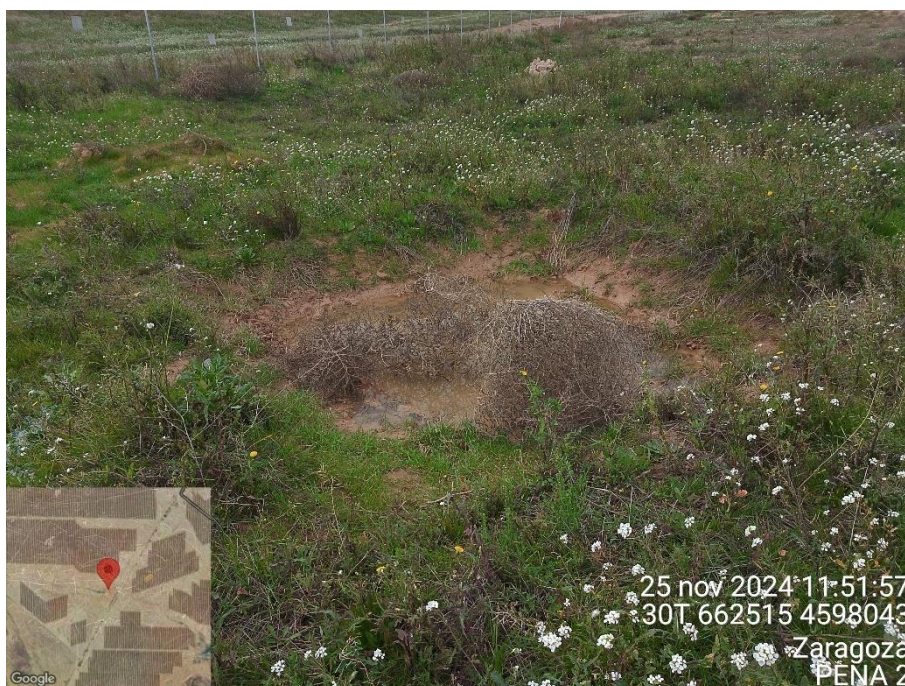
Fotografía 10. Bebedero – balsete en la PSFV

- Bebedero - balsete: tras las precipitaciones intensas e intermitentes el balsete se encuentra lleno. No se registran evidencias de su uso, pero éste es evidente en un entorno en el que predomina la sequedad.

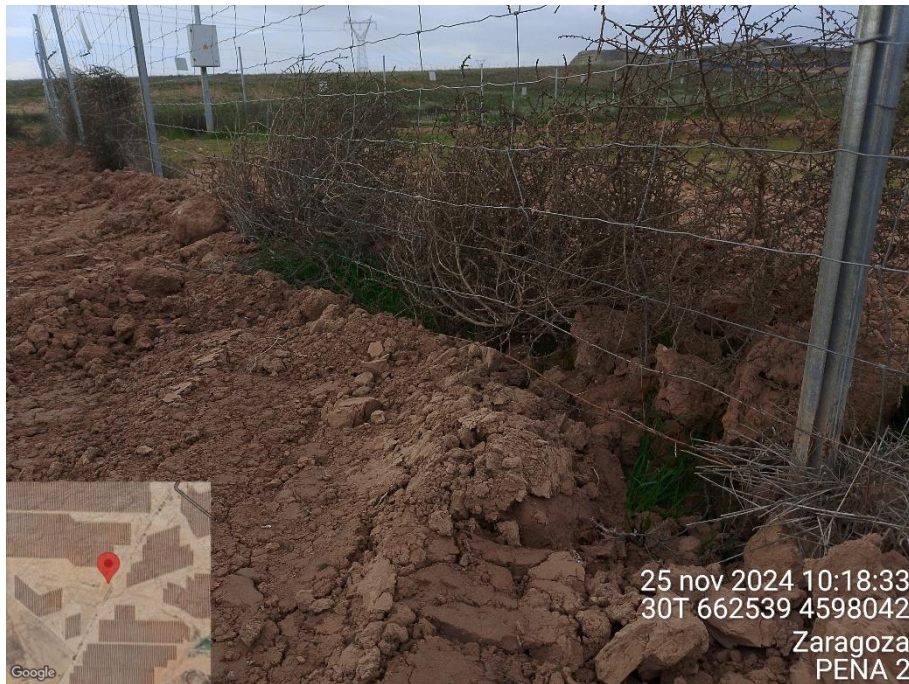
Fotografía 11. Zona del vallado perimetral donde no hay espacio libre desde el suelo

Se ha decidido añadir este subapartado en este informe porque se ha observado que, en parte del vallado, la distancia que ha de quedar libre entre la malla cinegética y el sustrato es inexistente, por lo que se ha instado a que sea revisado en su totalidad para subsanarlo.

Y, por último, simplemente destacar la transcendencia de una permeabilidad sana del vallado respecto al entorno que permita el paso de fauna en las condiciones más naturales posibles. En este aspecto, se deberá subsanar la falta de permeabilidad en las partes señaladas del vallado perimetral.

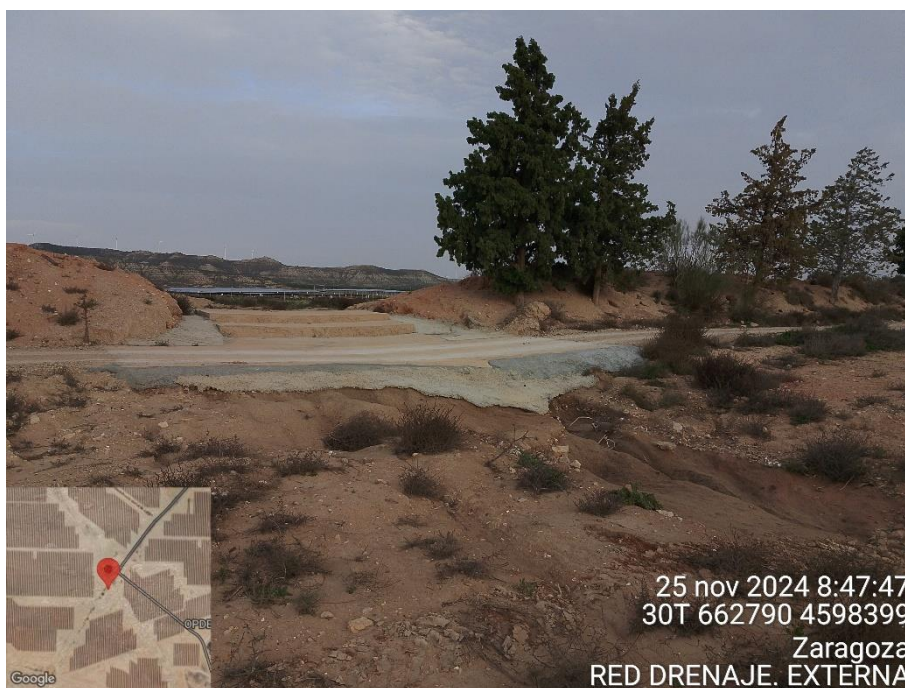
Fotografía 8. Red de drenaje externa de la PSFV

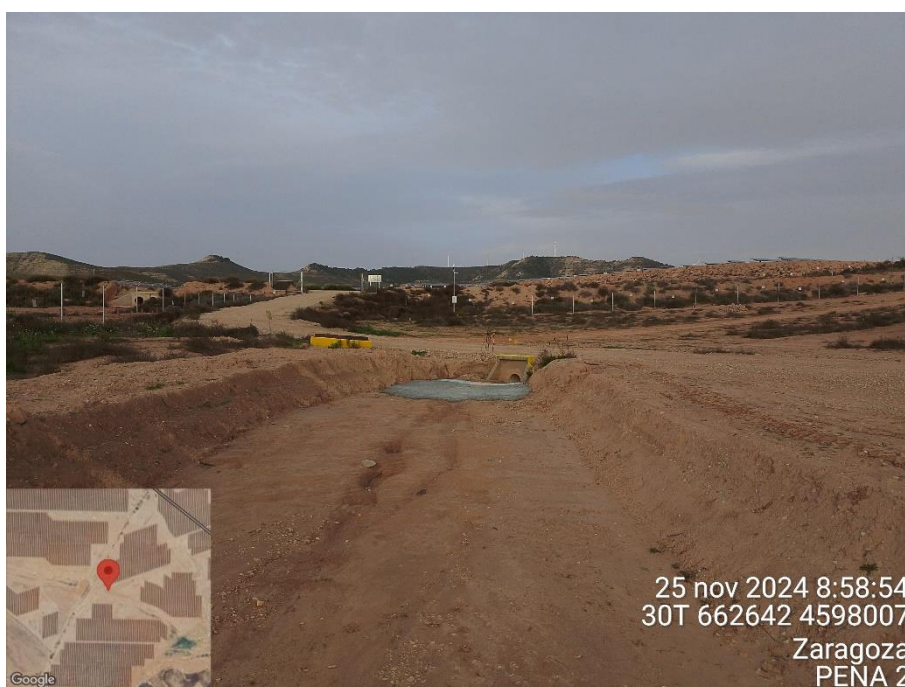
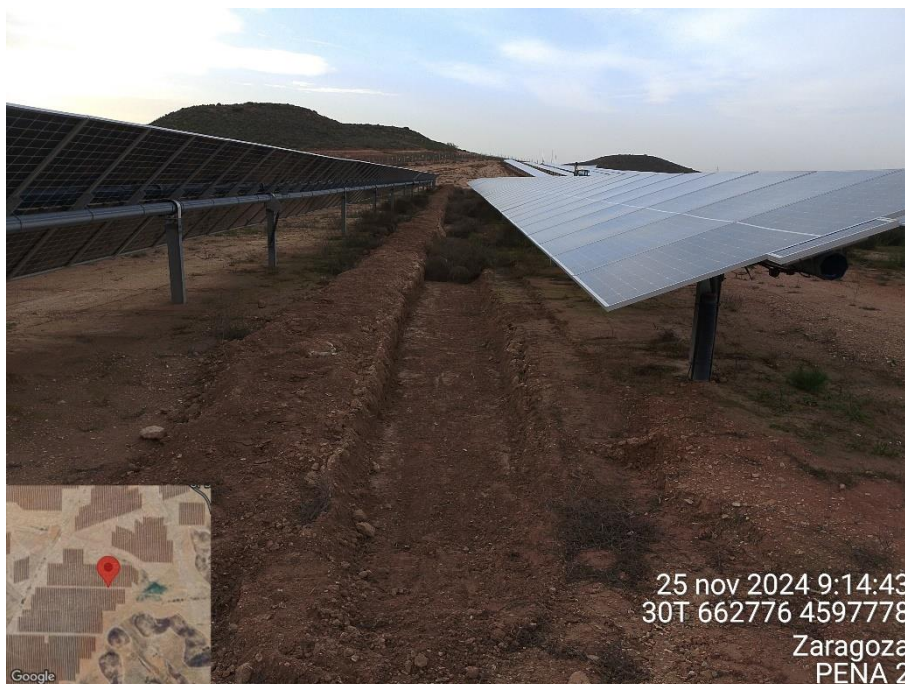
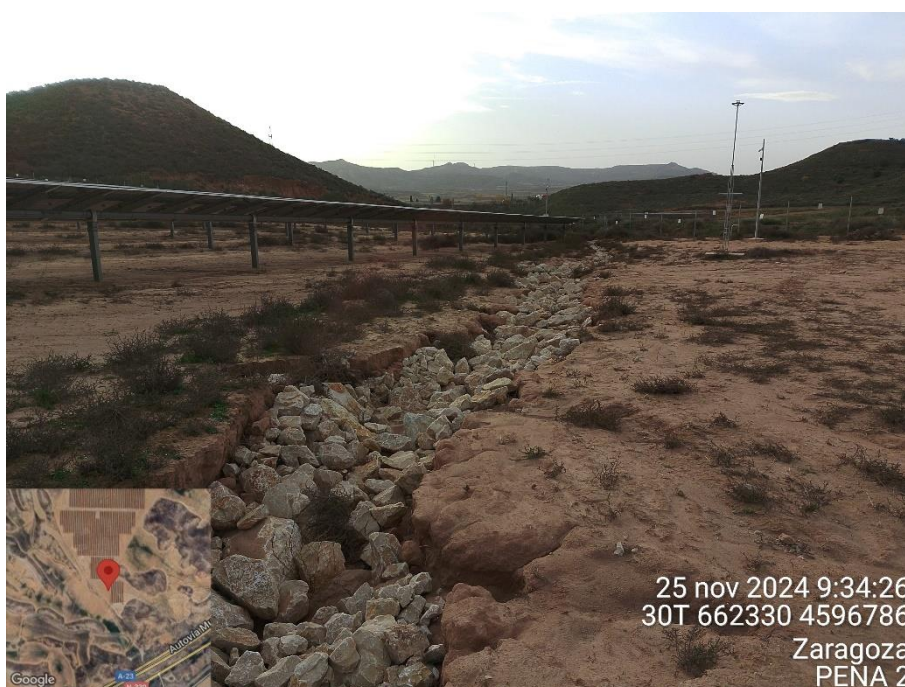
Fotografía 9. Red de drenaje interna de la PSFV

Fotografía 10. Red de drenaje interna de la PSFV

Fotografía 11. Red de drenaje interna de la PSFV
