Nombre de la instalación	PLANTA FOTOVOLTAICA PRADILLO
Provincia de la instalación	ZARAGOZA
Nombre del titular	YOSEMITE ENERGÍAS RENOVABLES 2, S.L.
CIF del titular	B-99509325
Nombre de la empresa de vigilancia	LUZ DE GESTIÓN Y MEDIO AMBIENTE, S.L.
Tipo de EIA	SIMPLIFICADA
Informe en FASE de	CONSTRUCCIÓN
Periodicidad del informe según DIA	MENSUAL
Año de seguimiento nº	1
nº de informe y año de seguimiento	INFORME 3 DEL AÑO 1
Periodo que recoge el informe	MES DE OCTUBRE DE 2023

INFORME MENSUAL EN FASE DE CONSTRUCCIÓN

PLANTA FOTOVOLTAICA PRADILLO Y SU INFRAESTRUCTURA DE EVACUACIÓN Pedrola (Zaragoza)

Octubre 2023

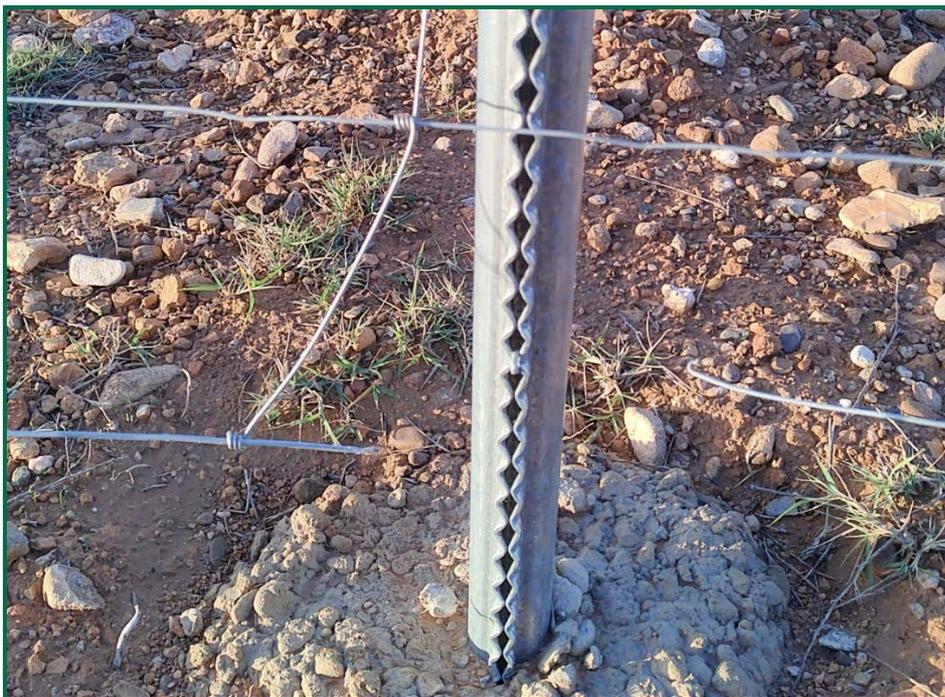
Durante este mes no se ha llevado a cabo ningún avance significativo salvo durante la última visita, donde se retoman las obras y se prepara la maquinaria y materiales de construcción. Por otro lado, se observó que el vallado perimetral había sido levantado y cortado en cierto lugar de la valla como motivo de hurto.

Fotografía 1. Corte en el vallado perimetral.

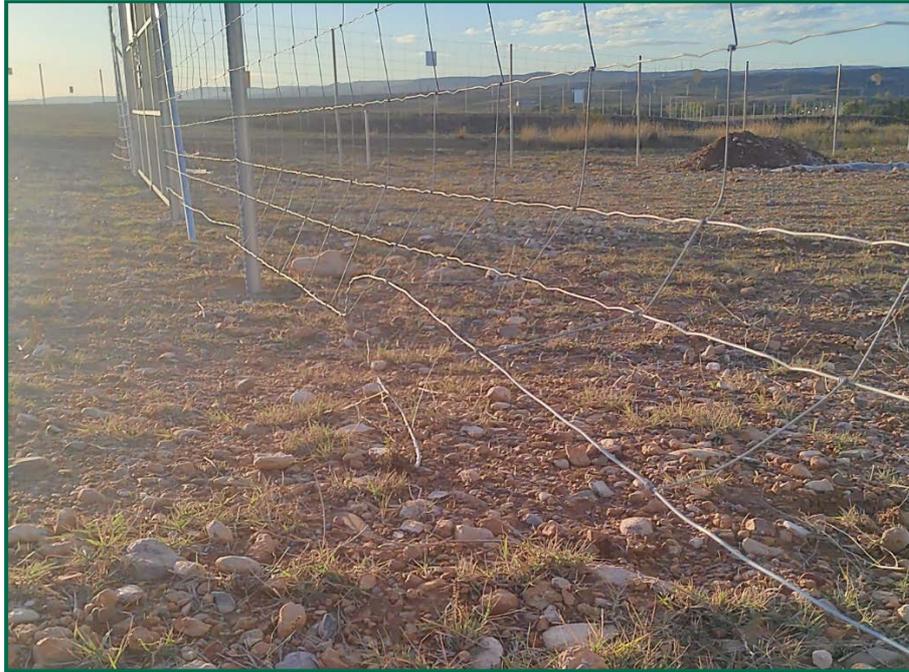
Fotografía 2. Vallado perimetral levantado.

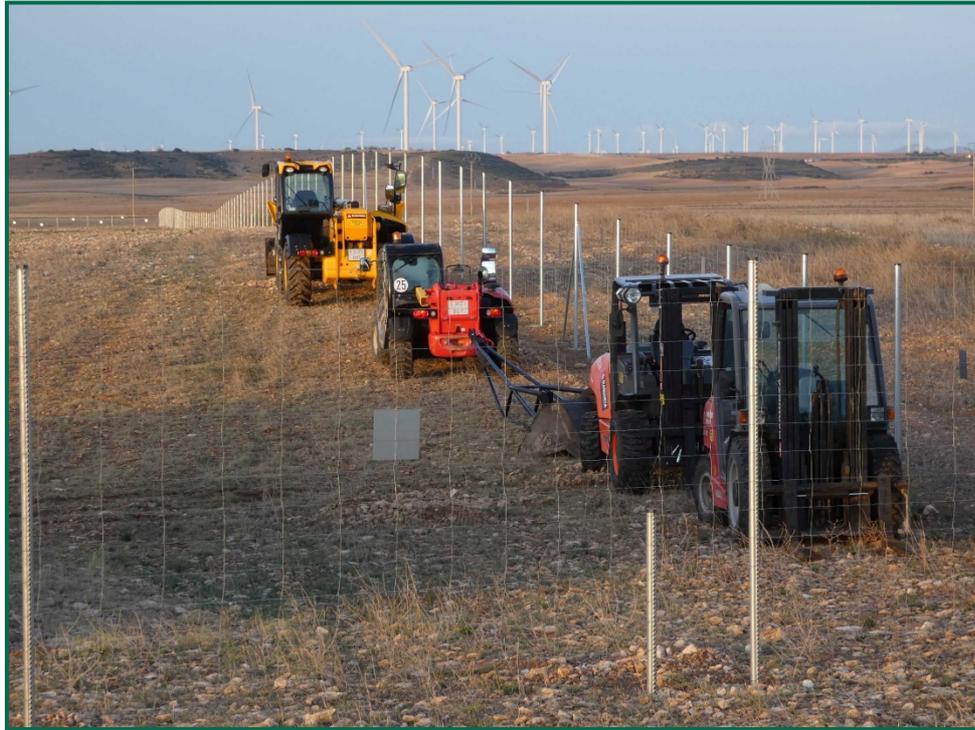
Durante las visitas a obra no se constata afección por emisión de polvo significativa durante los trabajos. Se prevé humedecer los caminos cuando las circunstancias lo requieran con la presencia de una cuba esparciendo agua por el terreno.

Fotografía 3. Maquinaria de construcción.

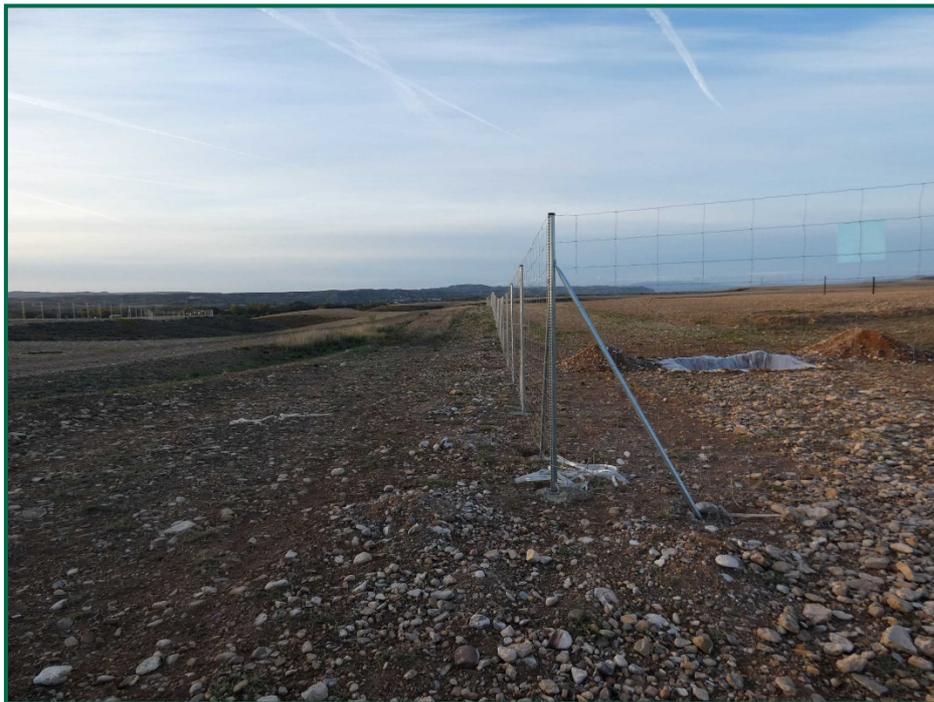
Durante las visitas a obra se comprueba que la ocupación de zonas de vegetación se limita a lo aprobado en el proyecto. Se verifica también que la maquinaria circula únicamente por los viales habilitados para tal fin. Desde el inicio de las obras se ha planificado la ejecución de una franja vegetal de 8 m de anchura en torno al futuro vallado perimetral.

Fotografía 4. Franja vegetal.

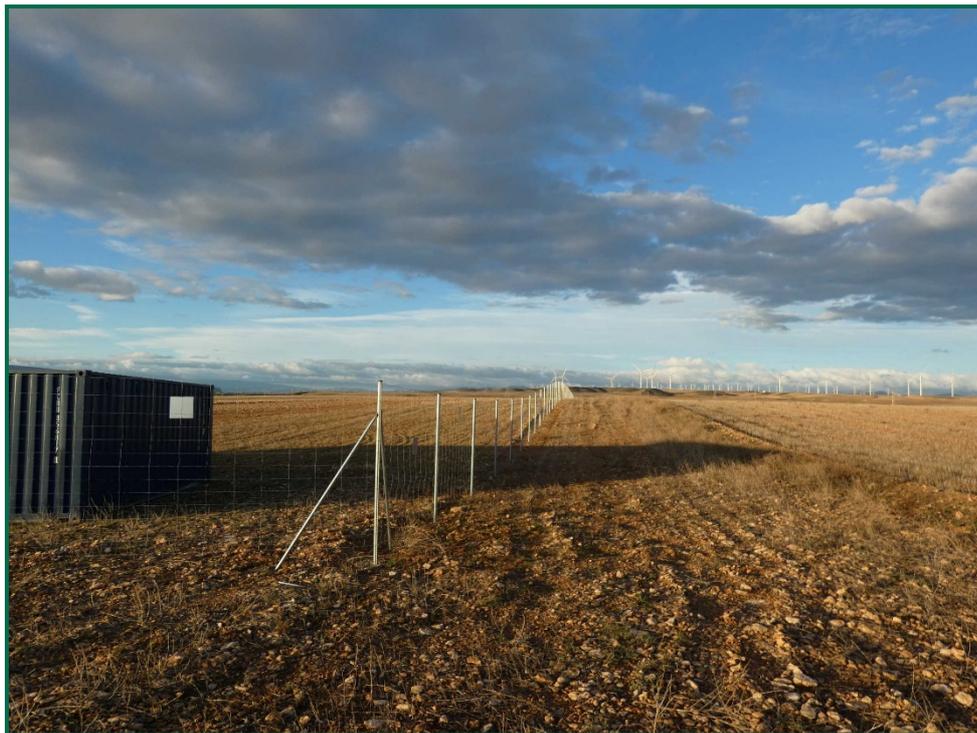
El vallado perimetral se ha instalado utilizando malla cinagética y dejando un espacio de al menos 20 cm desde el suelo. Además se ha dejado un espacio en el vallado para fauna de mayor tamaño. Por otro lado, se han instalado las placas anticolidión a diferentes alturas sobre la malla.

Fotografía 5. Vallado perimetral y placas anticolidión.

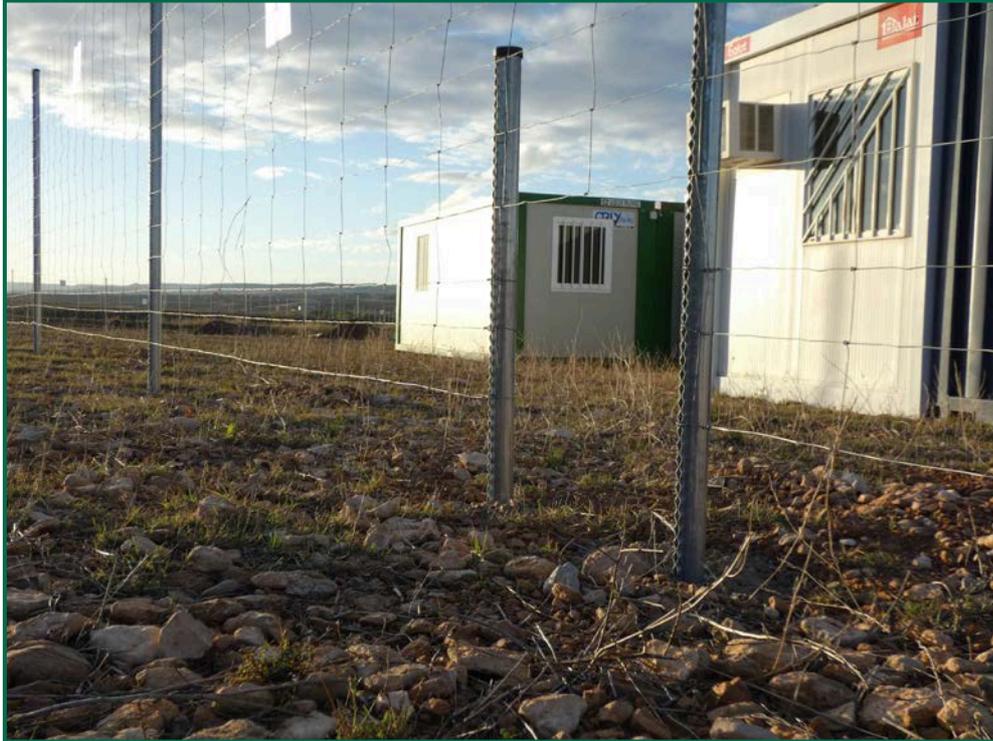
Fotografía 6. Espaciado cinegético.

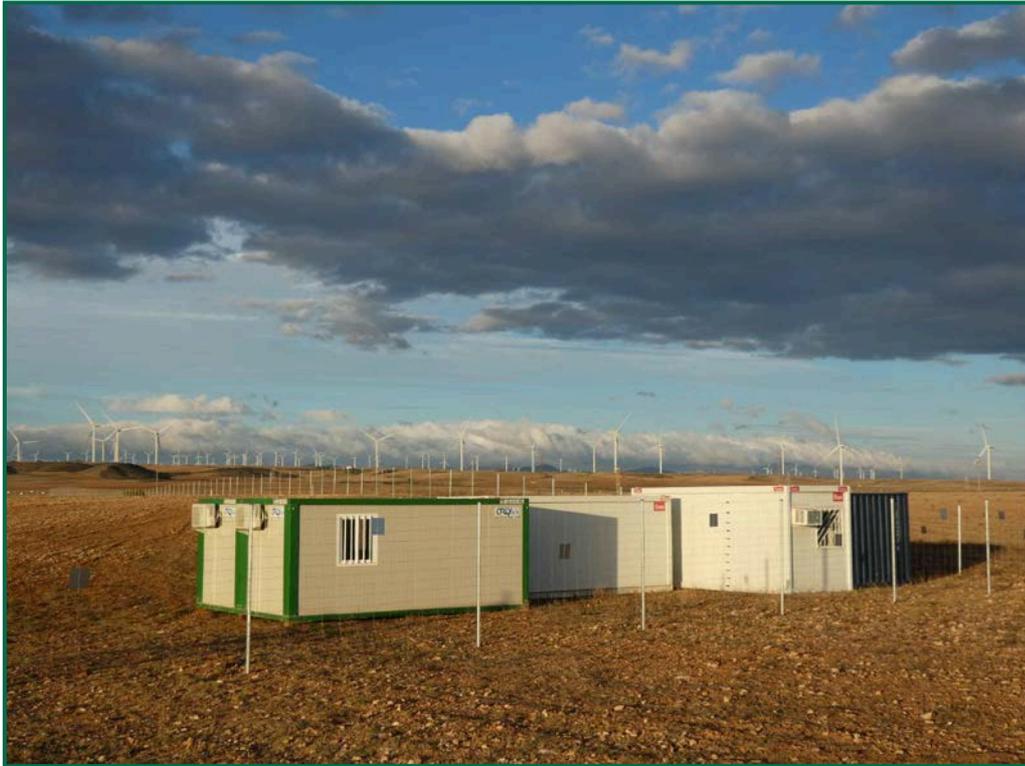
Se han colocado los contenedores específicos para la separación de cada tipo de residuo inerte, así como la adecuación de un punto limpio para el almacenamiento selectivo y seguro de los residuos peligrosos que se puedan producir. Además, se han colocado balsas para limpieza de maquinas y material.

Fotografía 14. Contenedores de residuos.

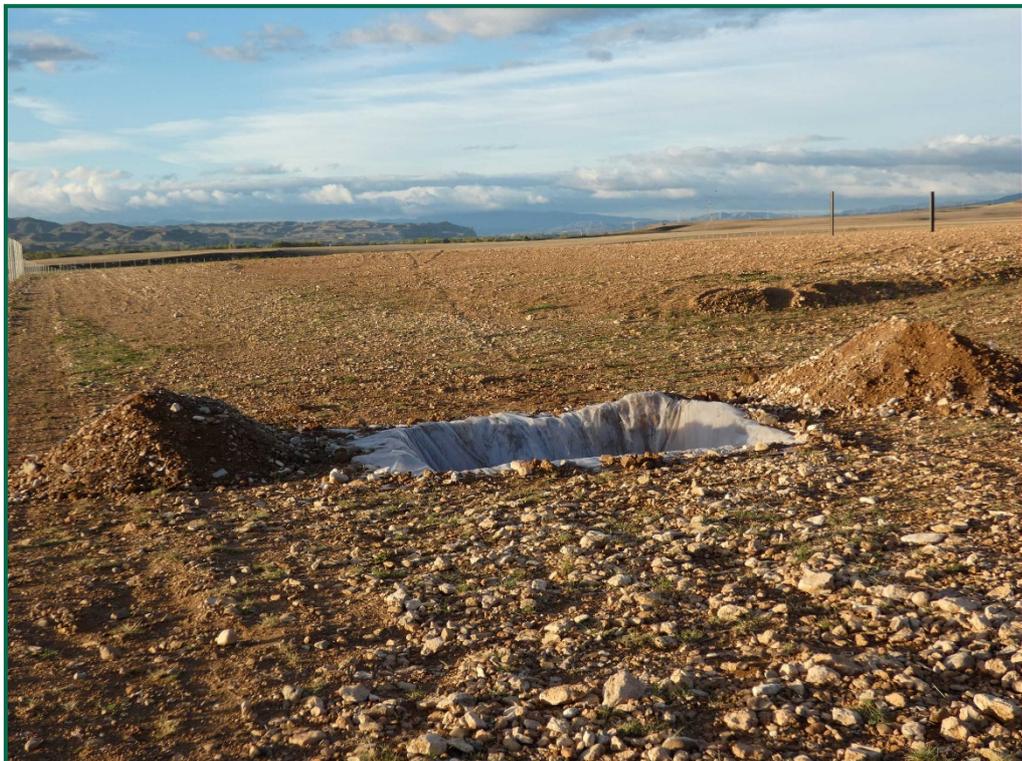
Fotografía 15. Balsa de limpieza.
