# YOSEMITE ENERGÍAS RENOVABLES 2, S.L.

## PRIMER INFORME DEL SEGUNDO AÑO INFORME MENSUAL EN FASE DE CONSTRUCCIÓN

### PLANTA FOTOVOLTAICA PRADILLO Y SU INFRAESTRUCTURA DE EVACUACIÓN Pedrola (Zaragoza)

Agosto 2024

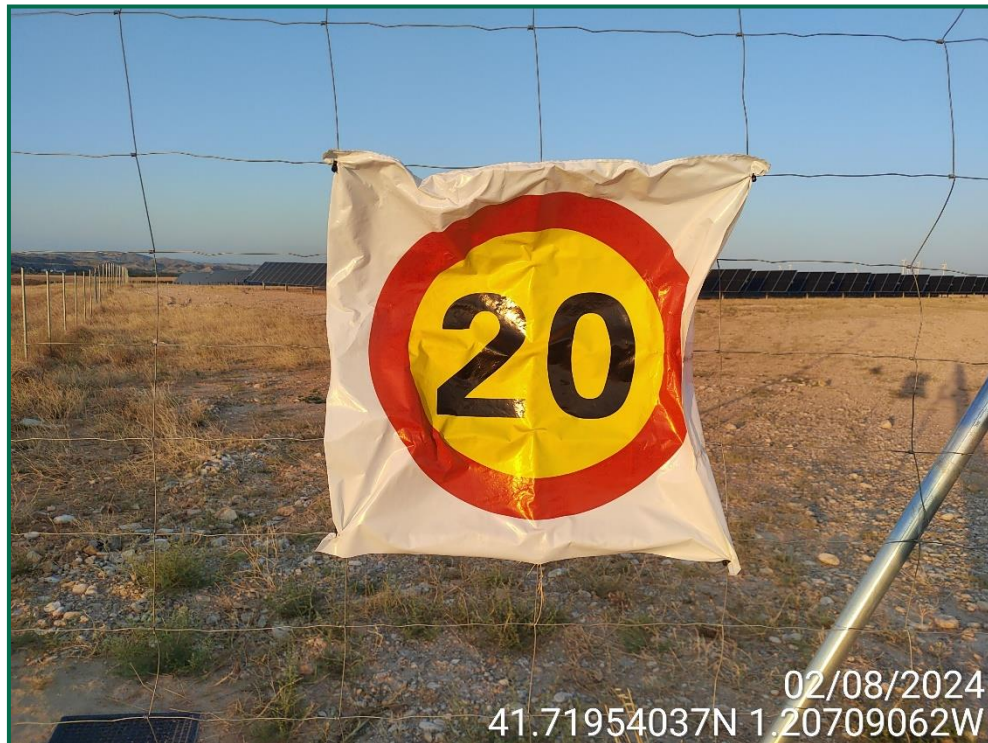
Se han colocado señales para delimitar la velocidad de circulación por el recorrido de la obra para minimizar la producción de polvo.

Fotografía 1. Señalización de velocidad.

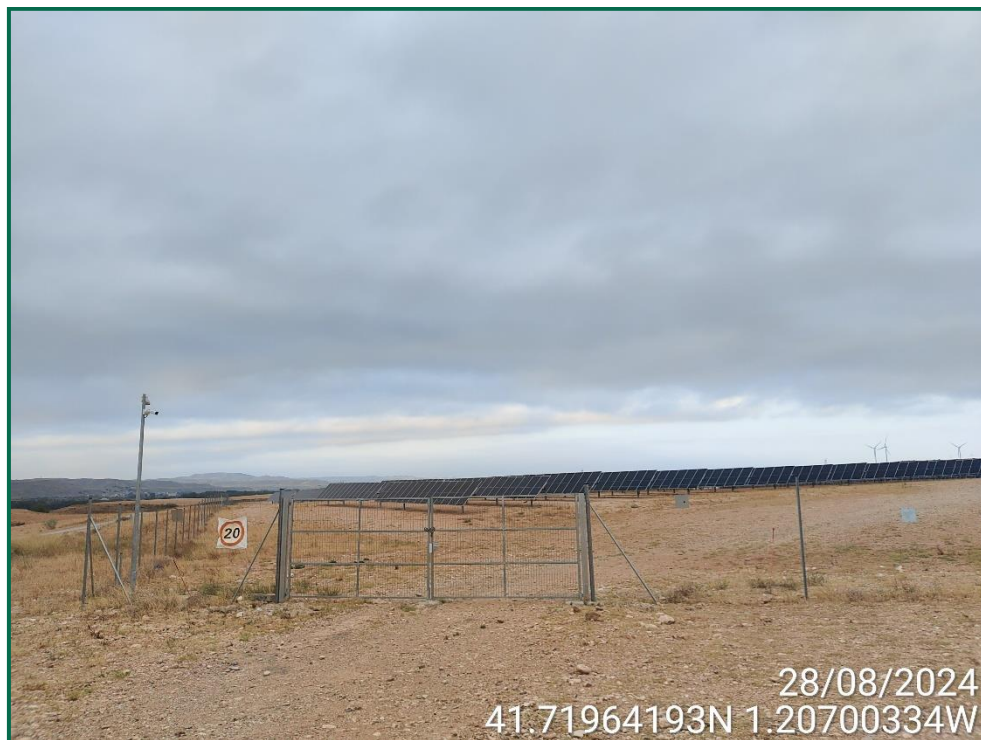
Fotografía 2. Señalización de velocidad y puerta de acceso.

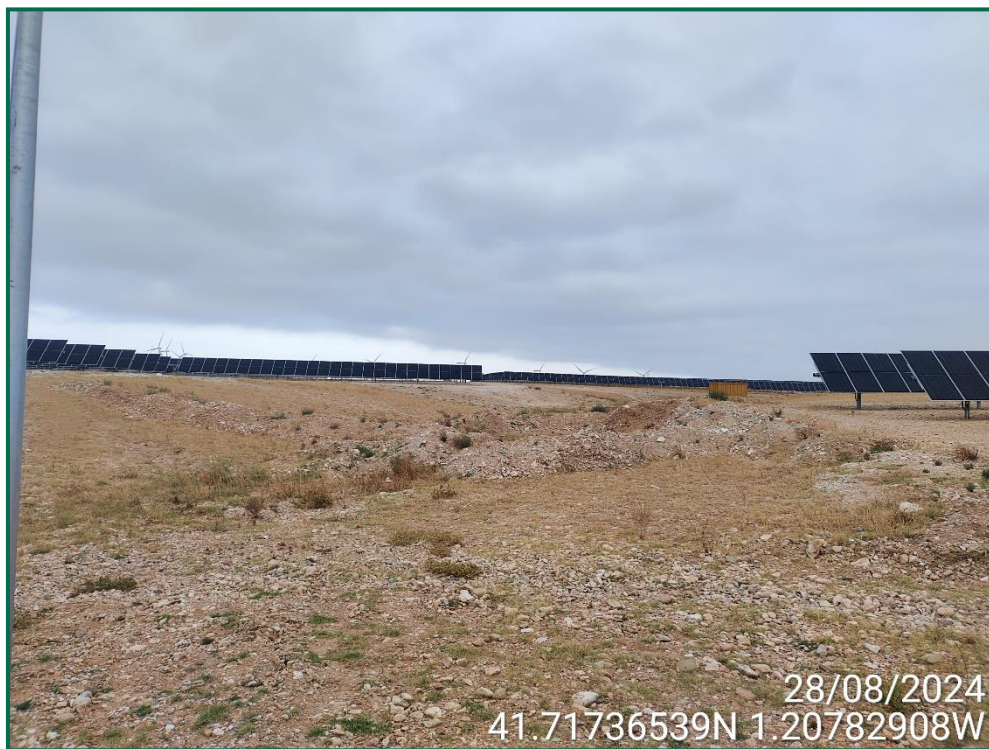
Por el momento la tierra vegetal extraída ha sido escasa debido a que no ha sido necesario nivelar todo el terreno, únicamente algunas zonas y con un espesor limitado, y esta se ha ido extendiendo sobre el terreno. La tierra extraída para la construcción de balsas de limpieza se ha acopiado en caballones al igual que la tierra retirada para realizar zanjas. En las zonas donde se van a realizar plantaciones para crear una patalla vegetal no se ha realizado ningún movimiento de tierra, conservando la capa de tierra vegetal presente.

Fotografía 3. Acopios de tierra.

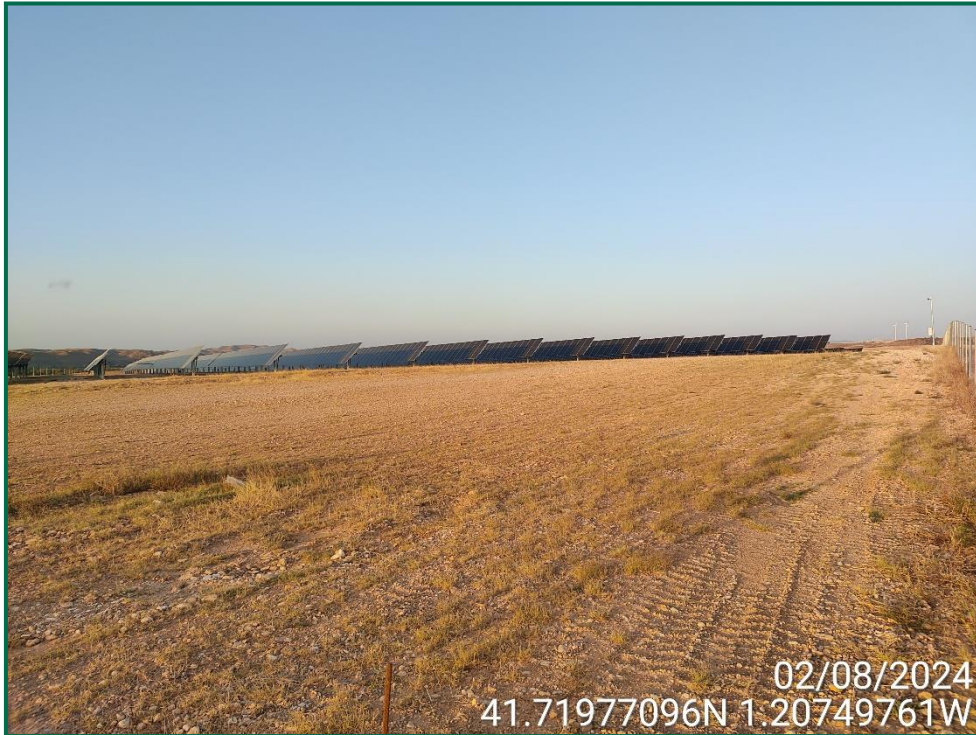
Fotografía 4. Superficie de la obra.

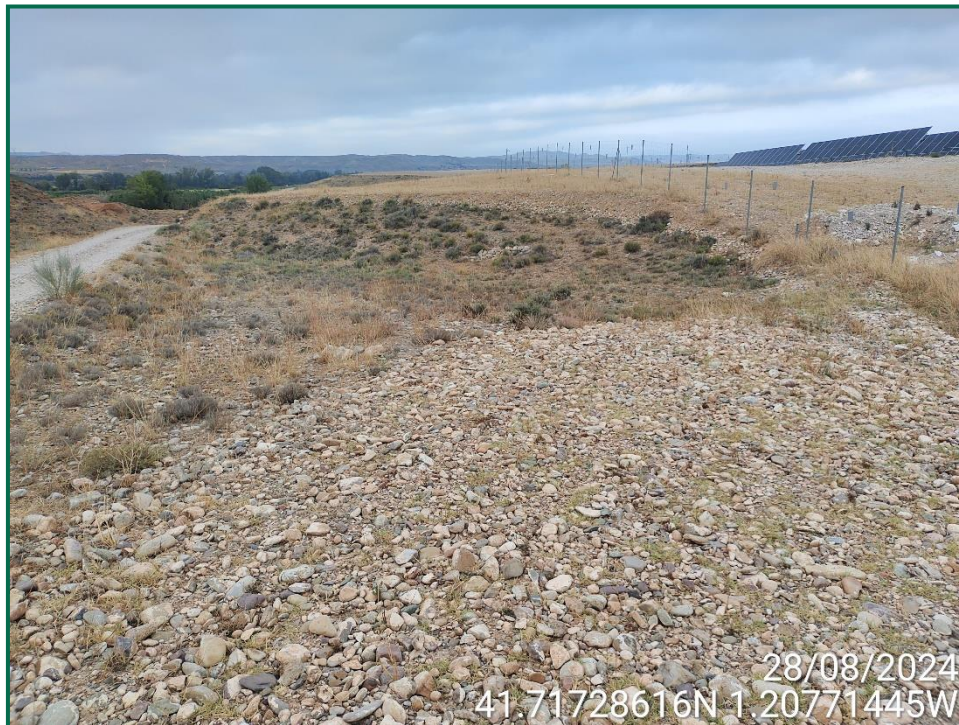
Durante las visitas a obra se comprueba que la ocupación de zonas de vegetación se limita a lo aprobado en el proyecto. Se verifica también que la maquinaria circula únicamente por los viales habilitados para tal fin. Desde el inicio de las obras se ha planificado la ejecución de una franja vegetal de 8 m de anchura en torno al vallado perimetral.

Fotografía 5. Franja vegetal.

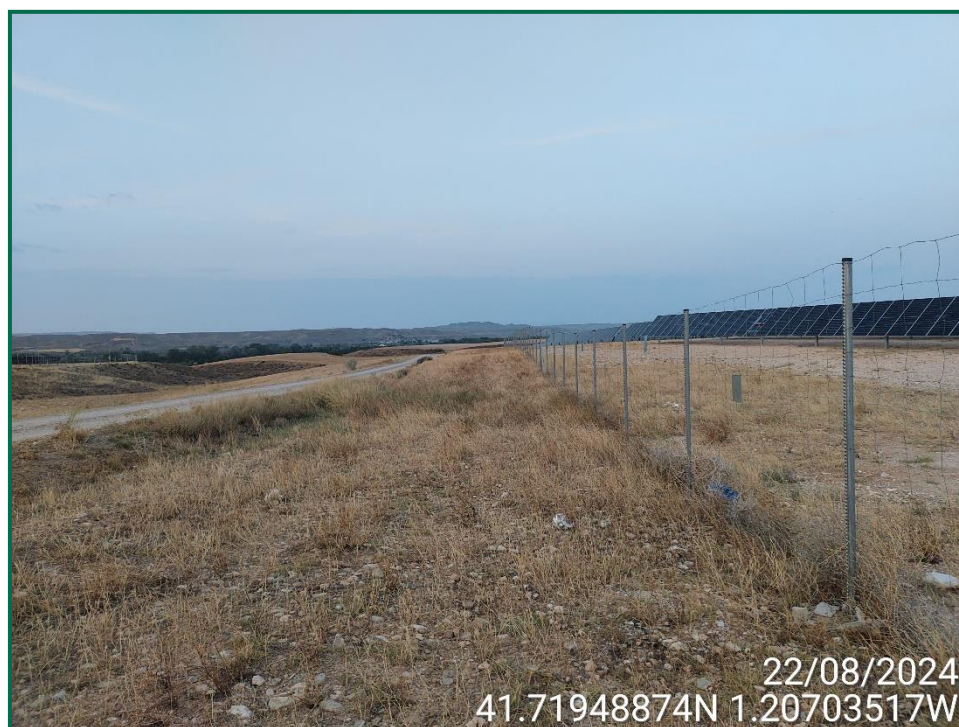
Fotografía 6. Franja vegetal.

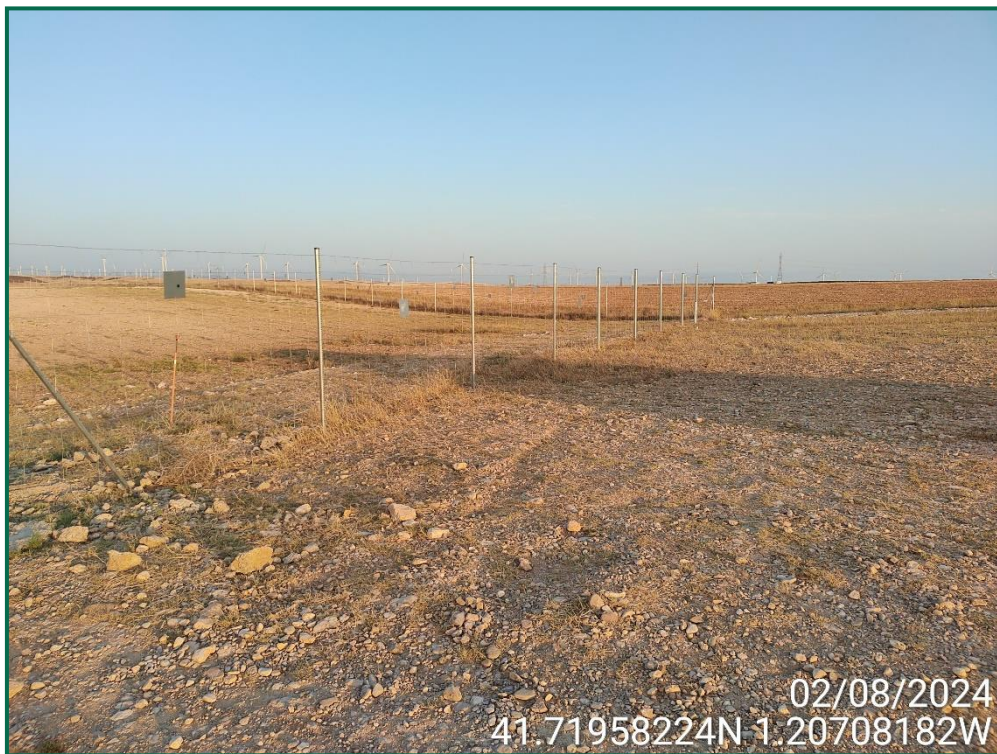
El vallado perimetral se ha instalado utilizando malla cinegética y dejando un espacio de al menos 20 cm desde el suelo. Además se han habilitado pasos para fauna de mayor tamaño. Por otro lado, se han instalado las placas anticolidión a diferentes alturas sobre la malla.

Fotografía 7. Vallado perimetral y placas anticolidión.

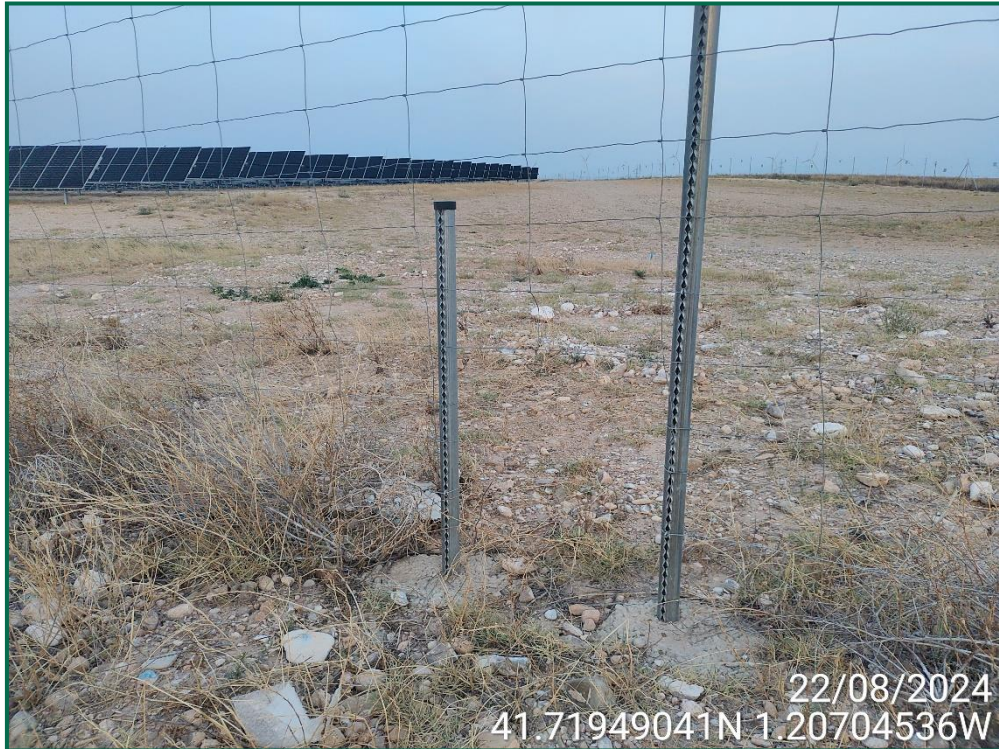
Fotografía 8. Pasos de fauna.

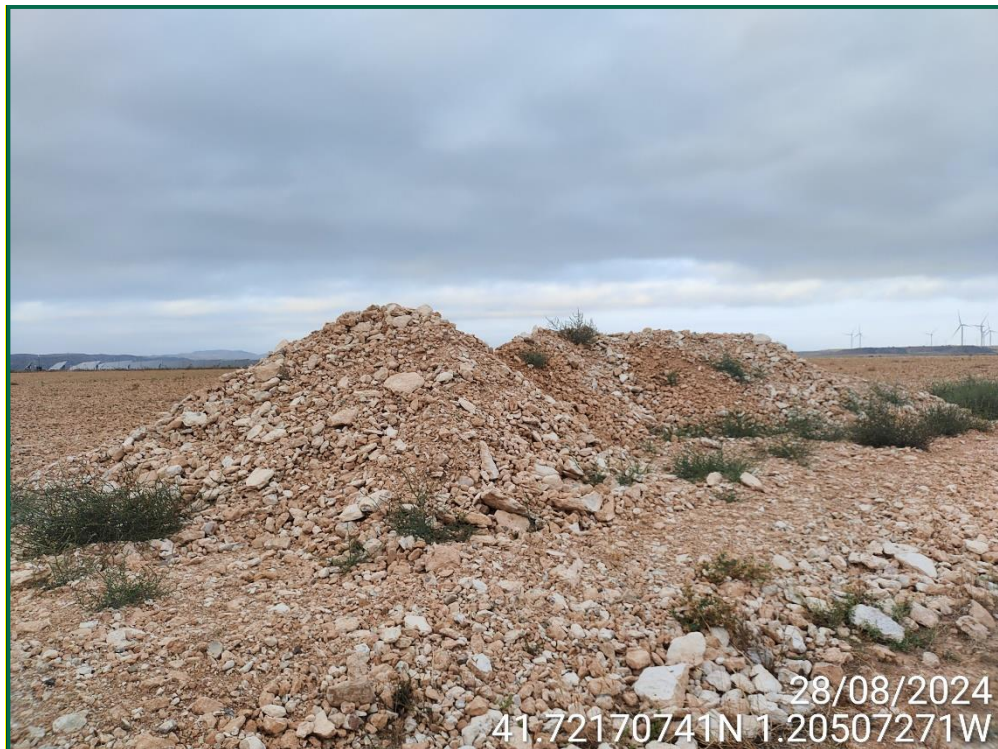
La línea de evacuación está terminada, la cual está soterrada. Se ha procedido a balizar la vegetación natural colindante, los caminos próximos a las zanjas y los materiales que se encuentren sobre campos de cultivo. Para su construcción se han realizado zanjas, se ha colocado el cableado y posteriormente se han tapado dichas zanjas. La tierra retirada ha sido acopiada junto a la tierra.

Fotografía 9. Acopios de tierra.

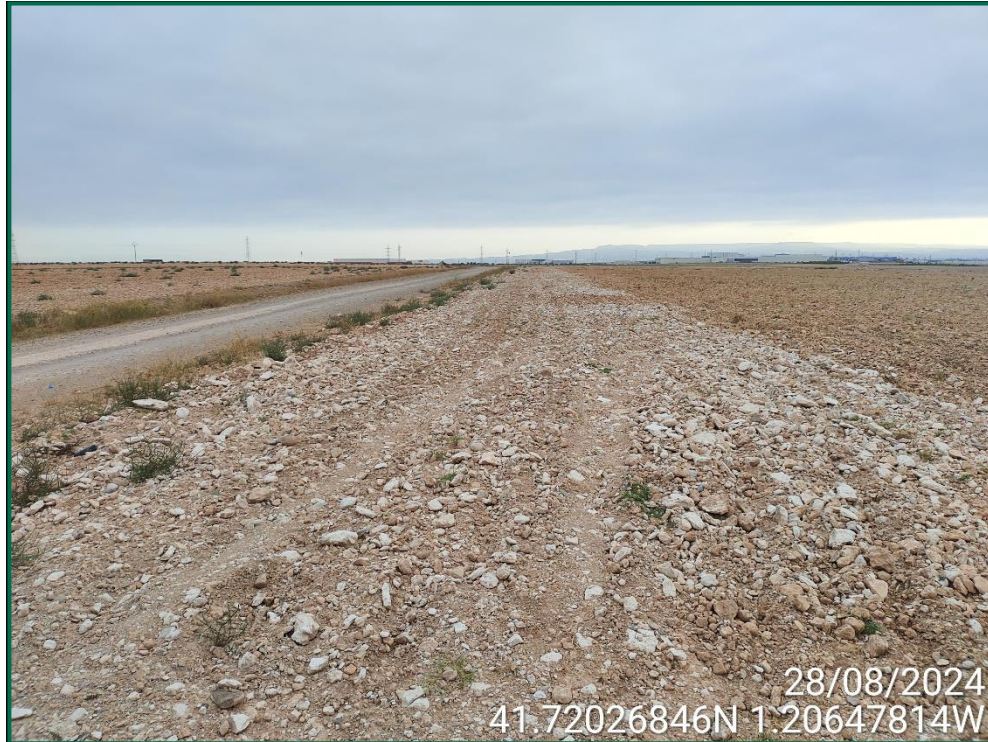
Fotografía 10. Zanjias tapadas.
