# YOSEMITE ENERGÍAS RENOVABLES 2, S.L.

## INFORME TERCERO DEL SEGUNDO AÑO INFORME MENSUAL EN FASE DE CONSTRUCCIÓN

### PLANTA FOTOVOLTAICA PRADILLO Y SU INFRAESTRUCTURA DE EVACUACIÓN Pedrola (Zaragoza)

Octubre 2024

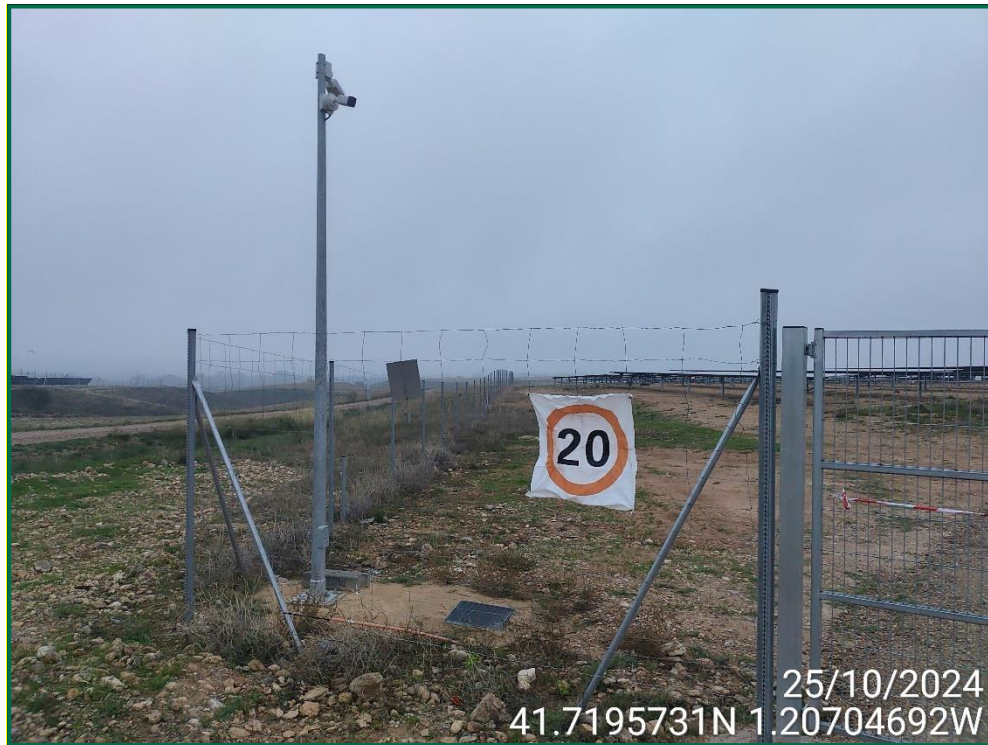
Se han colocado señales para delimitar la velocidad de circulación por el recorrido de la obra para minimizar la producción de polvo.

Fotografía 1. Señalización de velocidad.

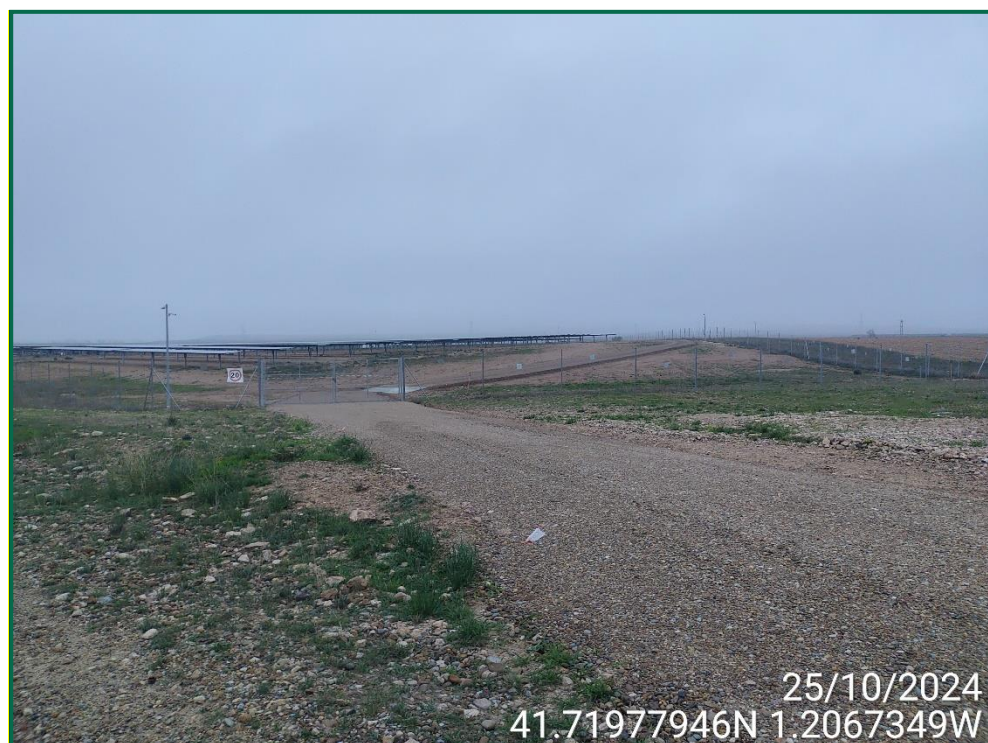
Fotografía 2. Puerta de acceso.

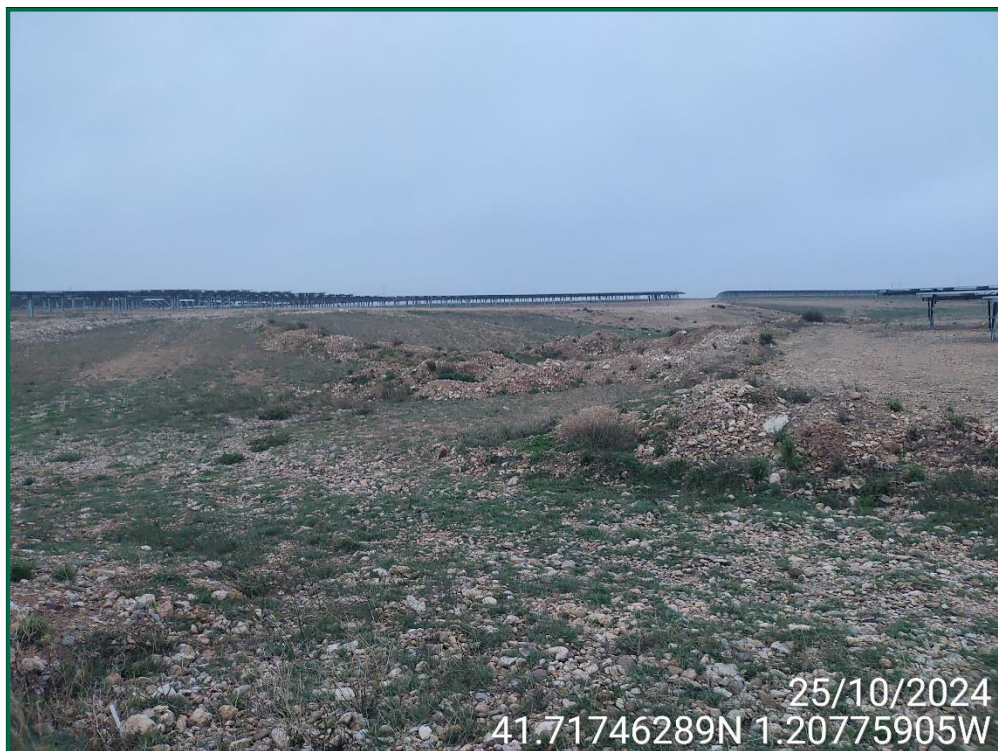
La tierra vegetal retirada durante las obras se acopiará en caballones con el objetivo de conservarla correctamente para su posterior uso en la restauración.

Por el momento la tierra vegetal extraída ha sido escasa debido a que no ha sido necesario nivelar todo el terreno, únicamente algunas zonas y con un espesor limitado, y esta se ha ido extendiendo sobre el terreno. Actualmente se observa poca cubierta vegetal en la superficie de la obra y se observa erosión. La tierra extraída para la construcción de balsas de limpieza se ha acopiado en caballones al igual que la tierra retirada para realizar zanjas. En las zonas donde se van a realizar plantaciones para crear una patalla vegetal no se ha realizado ningún movimiento de tierra, conservando la capa de tierra vegetal presente.

Fotografía 3. Acopios de tierra.

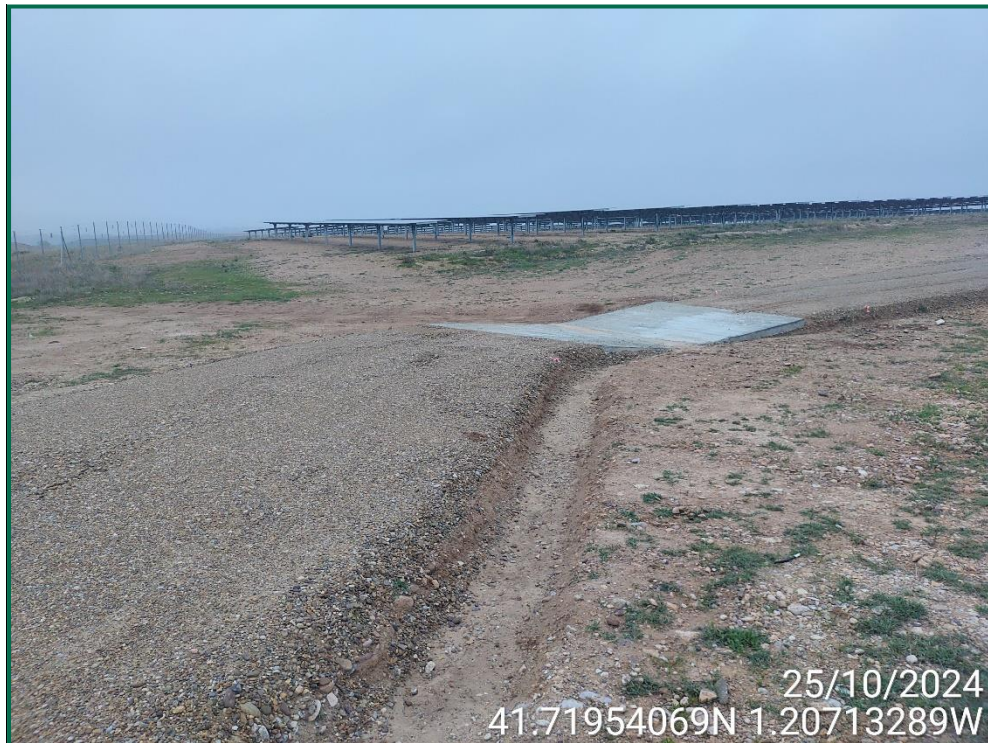
Se han habilitando viales para acceder a la obra y se han realizado cunetas para evitar la escorrentía.

Fotografía 4. Habilitación de viales y cunetas.

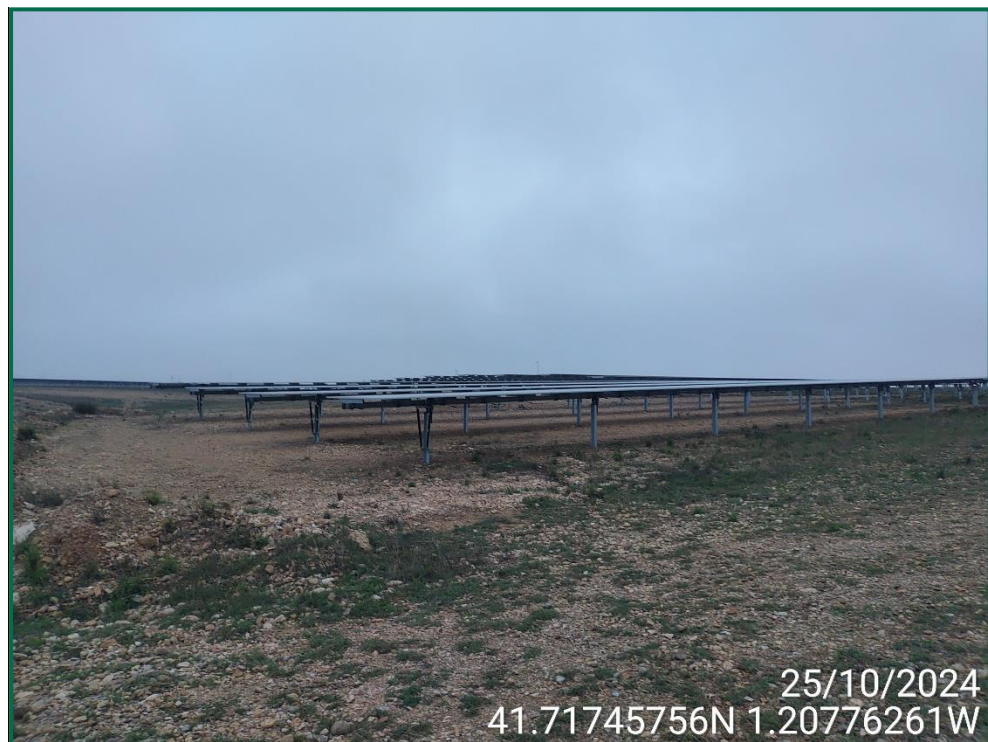
Fotografía 5. Superficie de la obra.

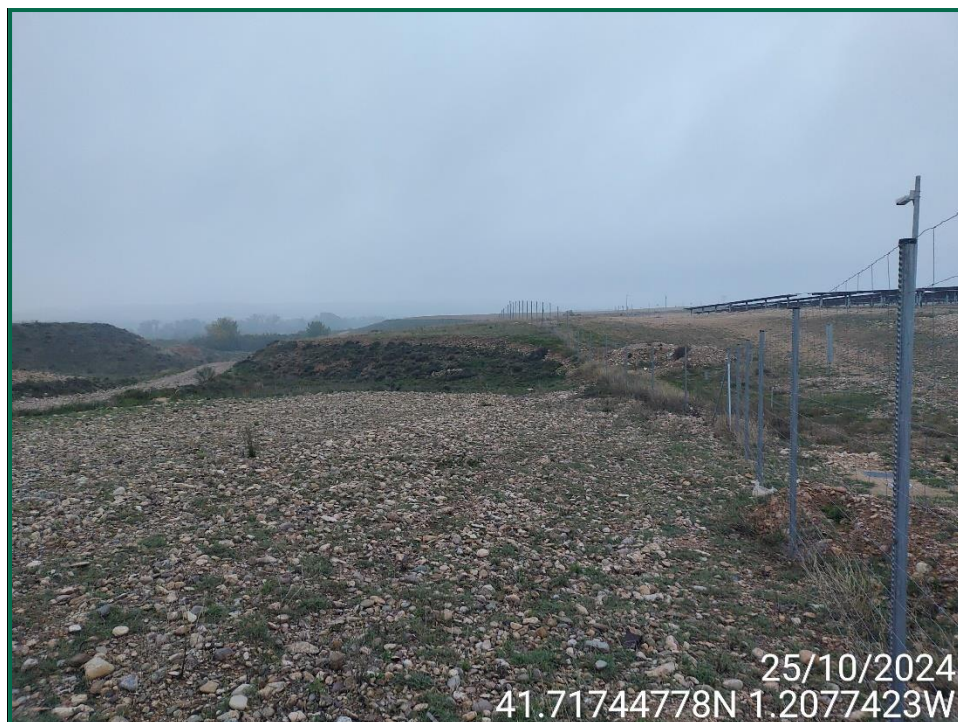
Durante las visitas a obra se comprueba que la ocupación de zonas de vegetación se limita a lo aprobado en el proyecto. Se verifica también que la maquinaria circula únicamente por los viales habilitados para tal fin. Desde el inicio de las obras se ha planificado la ejecución de una franja vegetal de 8 m de anchura en torno al vallado perimetral.

Fotografía 6. Franja vegetal.

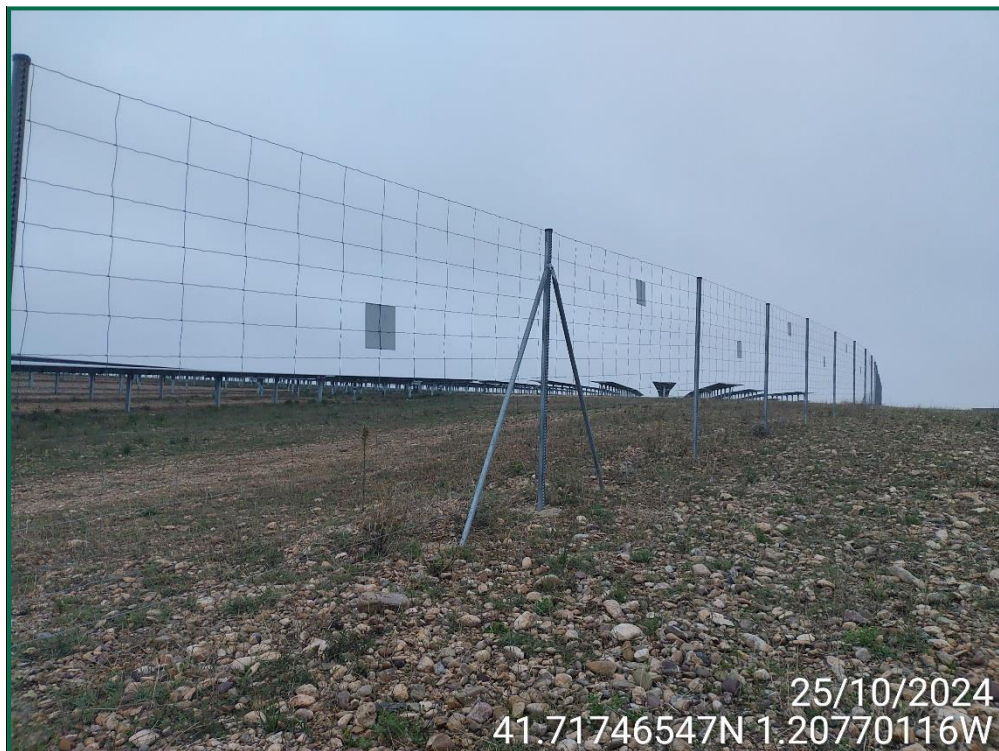
El vallado perimetral se ha instalado utilizando malla cinagética y dejando un espacio de al menos 20 cm desde el suelo. Además se han habilitado pasos para fauna de mayor tamaño. Por otro lado, se han instalado las placas anticolidión a diferentes alturas sobre la malla.

Fotografía 7. Vallado perimetral y placas anticolidión.

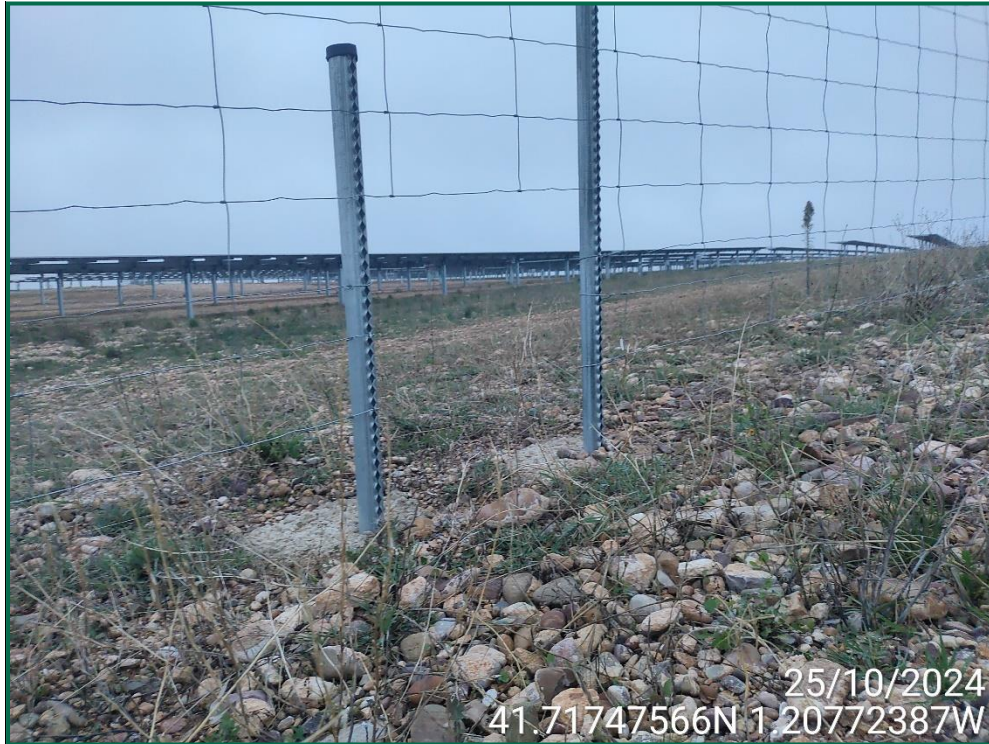
Fotografía 8. Pasos de fauna.

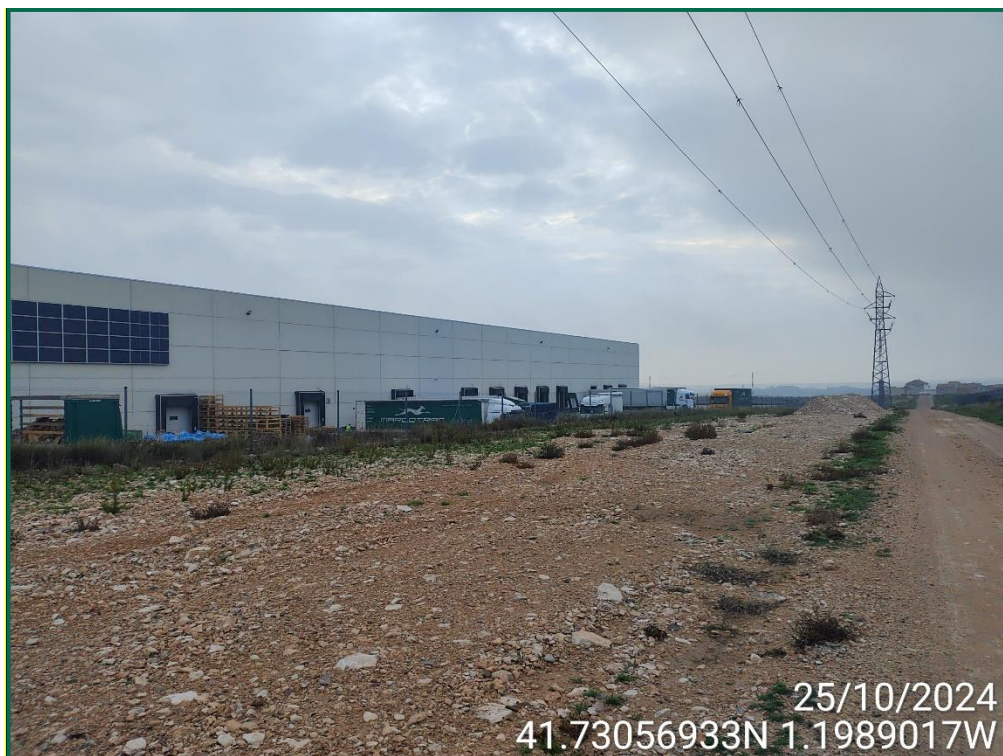
La línea de evacuación está terminada, la cual está soterrada. Se ha procedido a balizar la vegetación natural colindante, los caminos próximos a las zanjas y los materiales que se encuentren sobre campos de cultivo. Para su construcción se han realizado zanjas, se ha colocado el cableado y posteriormente se han tapado dichas zanjas. La tierra retirada ha sido acopiada junto a la tierra.

Fotografía 9. Zanjas tapadas y acopios de tierra.

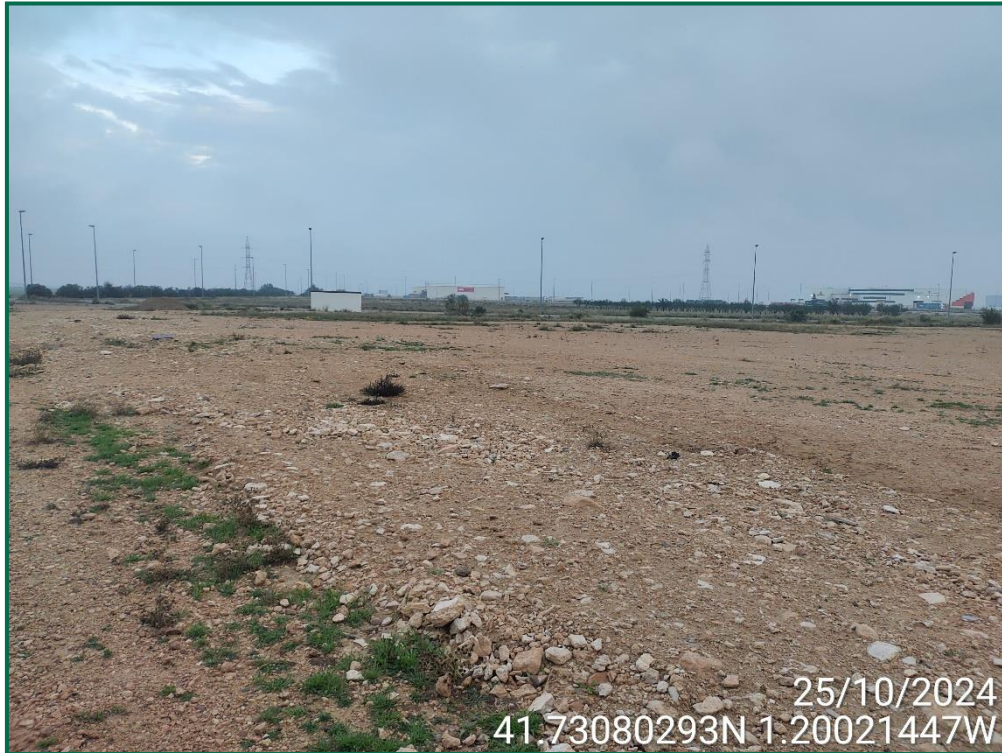
Fotografía 10. Final de la línea de evacuación.
