| Nombre de la instalación | PLANTA FOTOVOLTAICA PRADILLO 2 |

## TERCER INFORME DEL SEGUNDO AÑO INFORME MENSUAL EN FASE DE CONSTRUCCIÓN

### PLANTA FOTOVOLTAICA PRADILLO 2 Y SU INFRAESTRUCTURA DE EVACUACIÓN Pedrola (Zaragoza)

Septiembre 2024

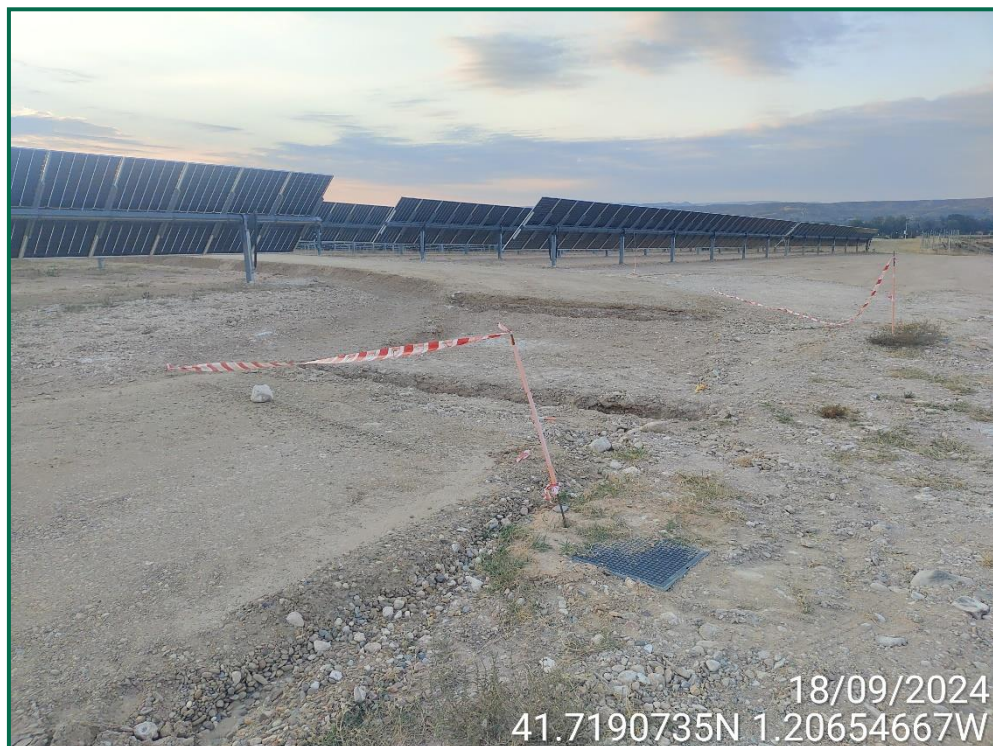
No se realiza el balizamiento de todo el perímetro de la obra ya que se generaría una gran cantidad de residuos de malla de obra o cinta que tiende a romperse y dispersarse por toda la zona. Sí se realiza un jalonamiento del perímetro mediante banderines. La Dirección Ambiental realiza un control visual continuado para comprobar que no se sobrepasan los límites de la zona de ocupación.

Fotografía 1. Balizado de zanjas para los viales.

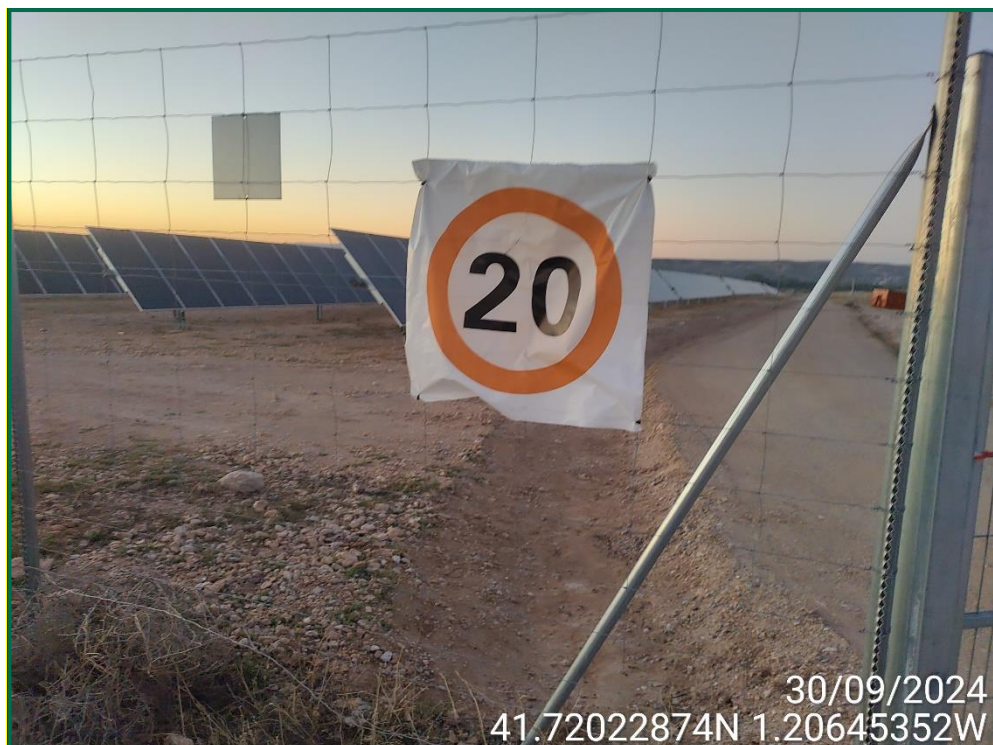
Se han colocado señales para delimitar la velocidad de circulación por el recorrido de la obra para minimizar la producción de polvo.

Fotografía 2. Señalización de velocidad.

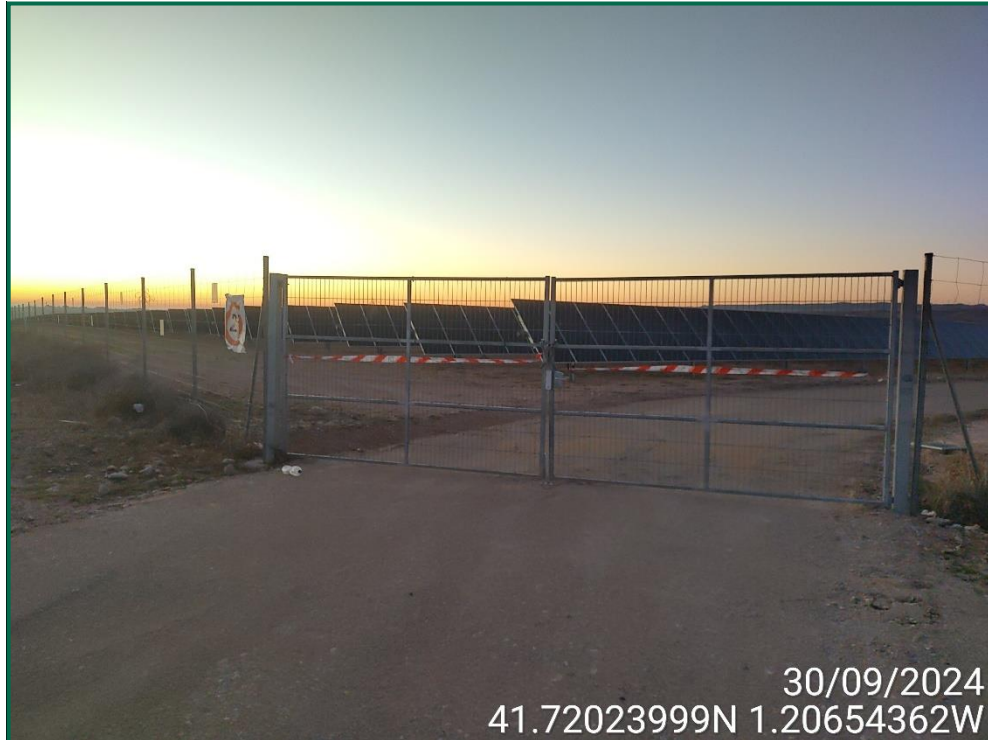
Fotografía 3. Señalización de velocidad.

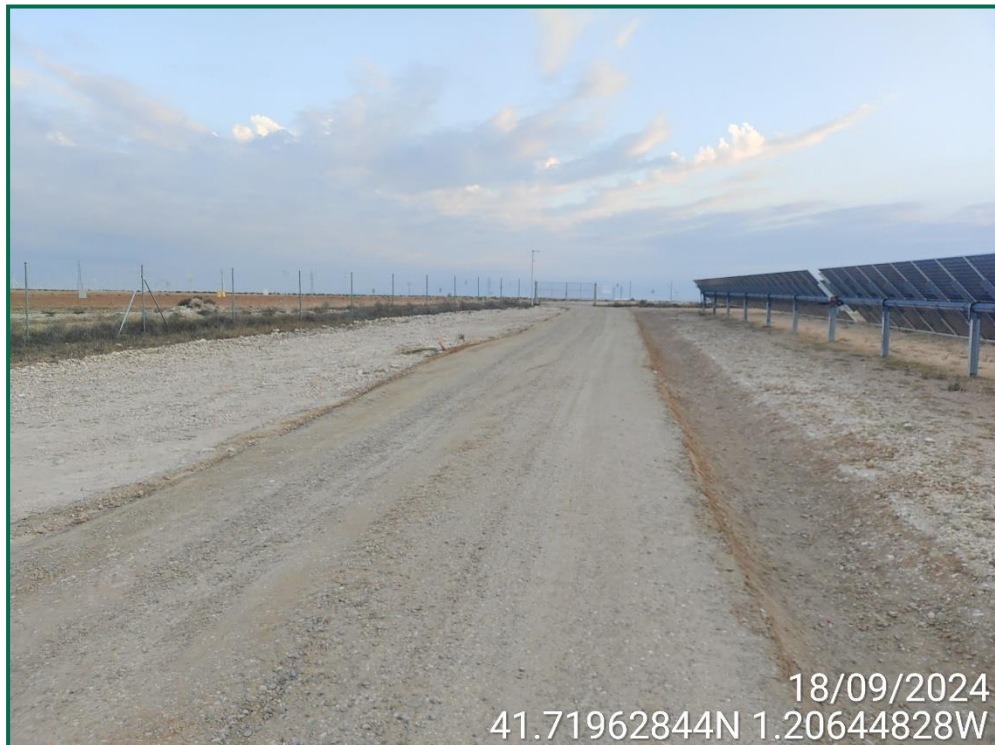
Se están habilitando viales para acceder a la obra y se han realizado cunetas para evitar la escorrentía.

Fotografía 4. Habilitación de viales y cunetas.

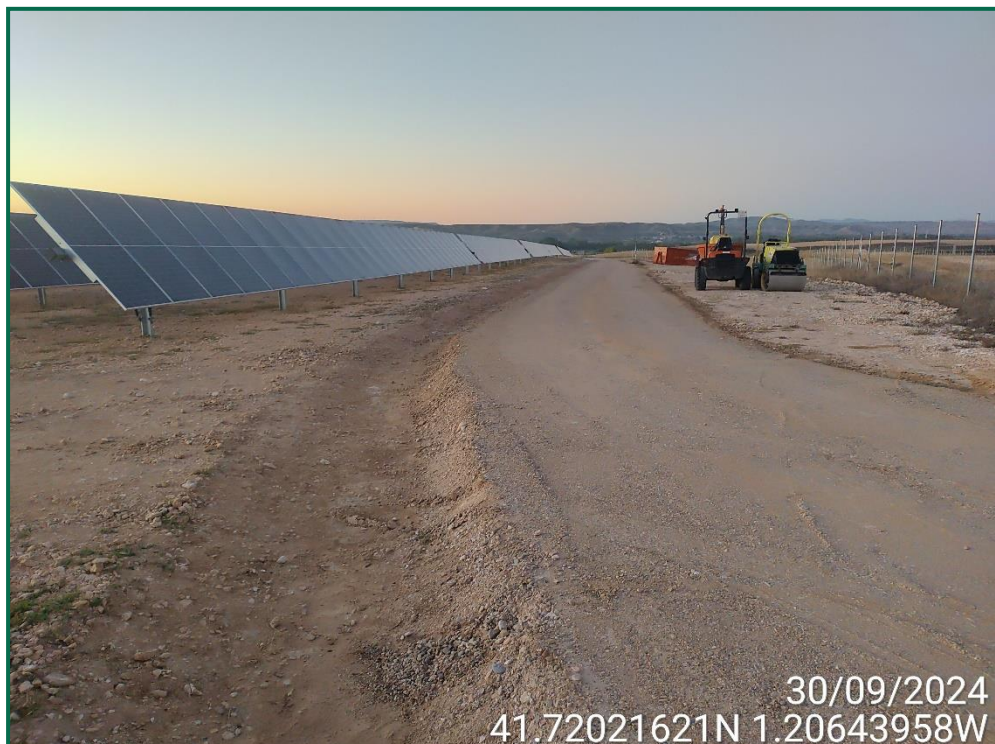
Fotografía 5. Habilitación de viales y cunetas.

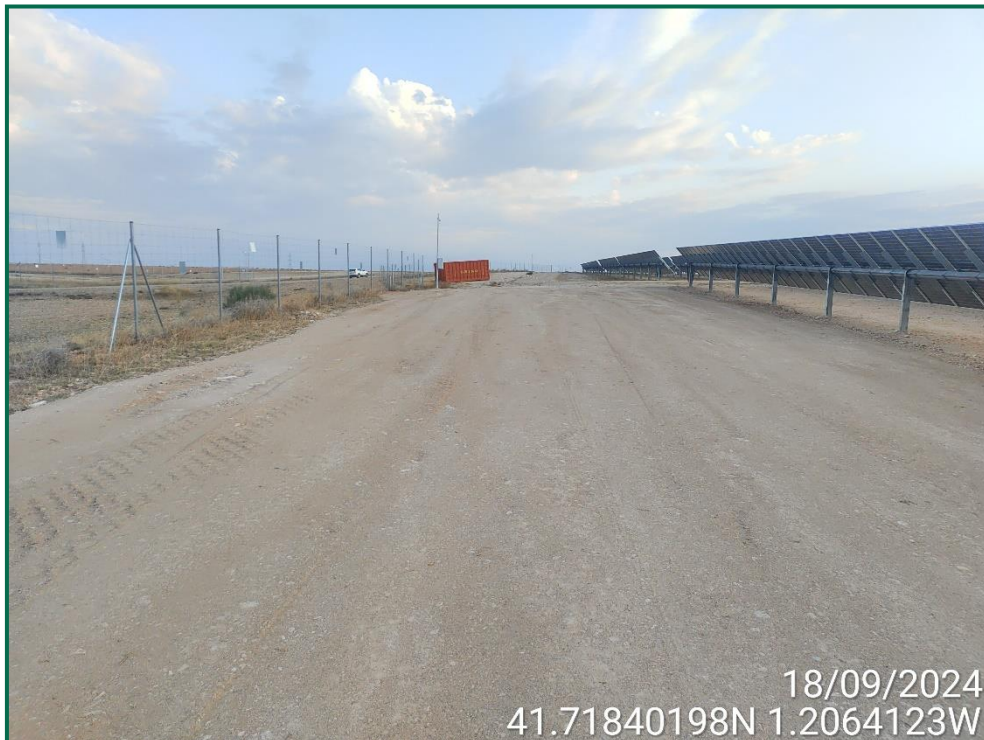
Fotografía 6. Allanado del terreno.

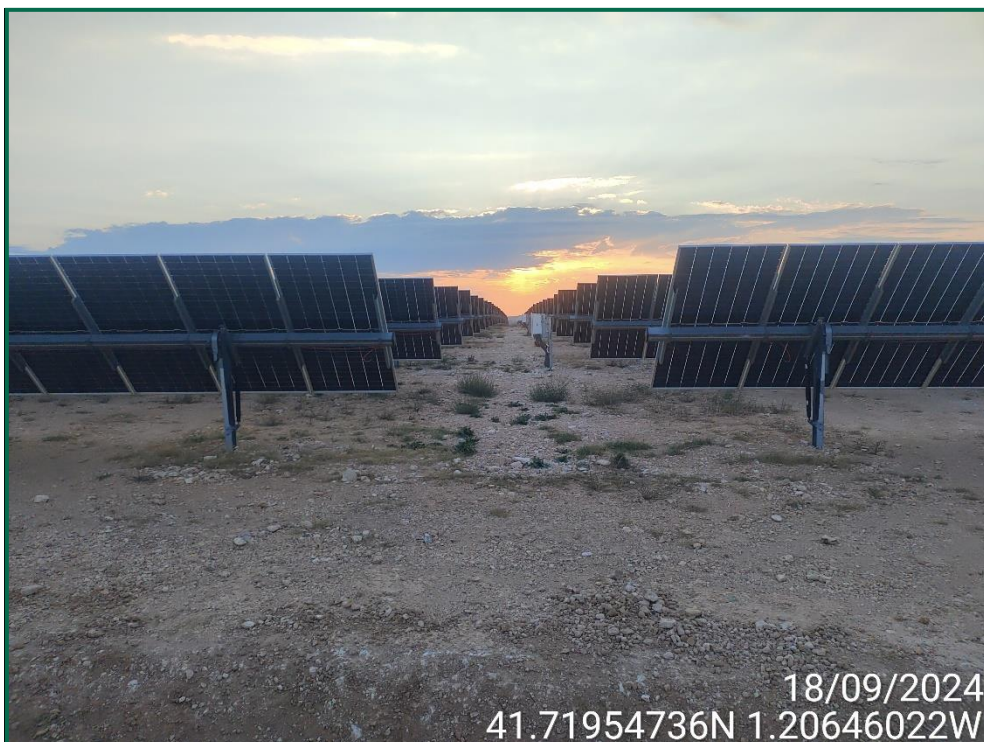
Fotografía 7. Placas fotovoltaicas.

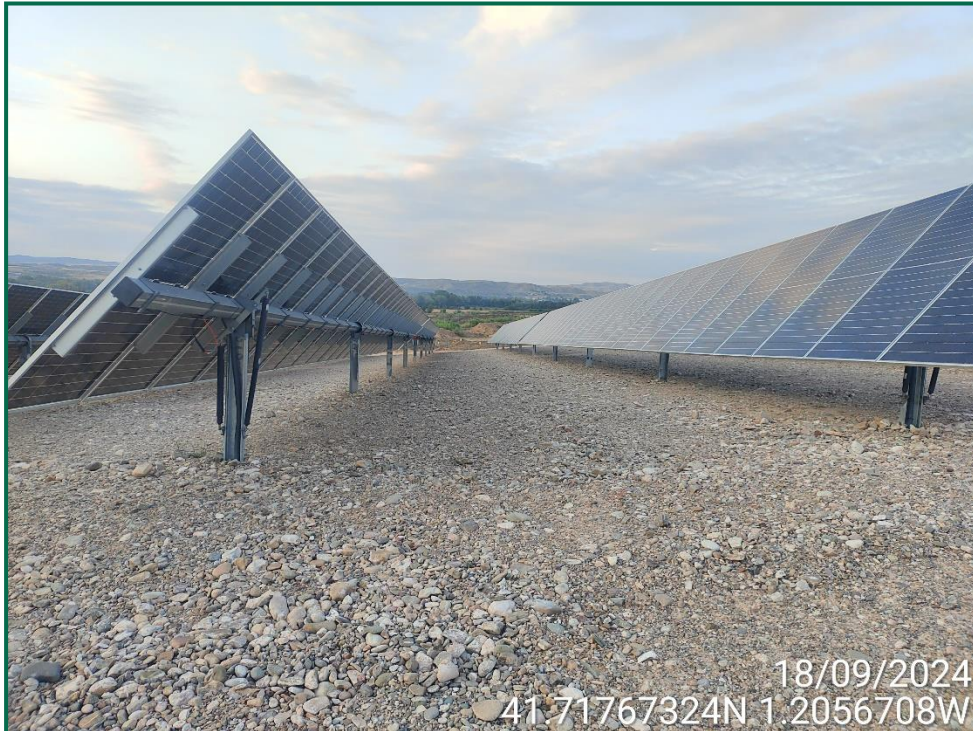
Por el momento la tierra vegetal extraída ha sido escasa debido a que no ha sido necesario nivelar todo el terreno, únicamente algunas zonas y con un espesor limitado, y esta se ha ido extendiendo sobre el terreno. Actualmente se observa poca cubierta vegetal en la superficie de la obra y se observa erosión. La tierra extraída para la construcción de balsas de limpieza se ha acopiado en caballones al igual que la tierra retirada para realizar zanjas. En las zonas donde se van a realizar plantaciones para crear una patalla vegetal no se ha realizado ningún movimiento de tierra, conservando la capa de tierra vegetal presente.

Fotografía 8. Poca cubierta vegetal, se observa erosión.

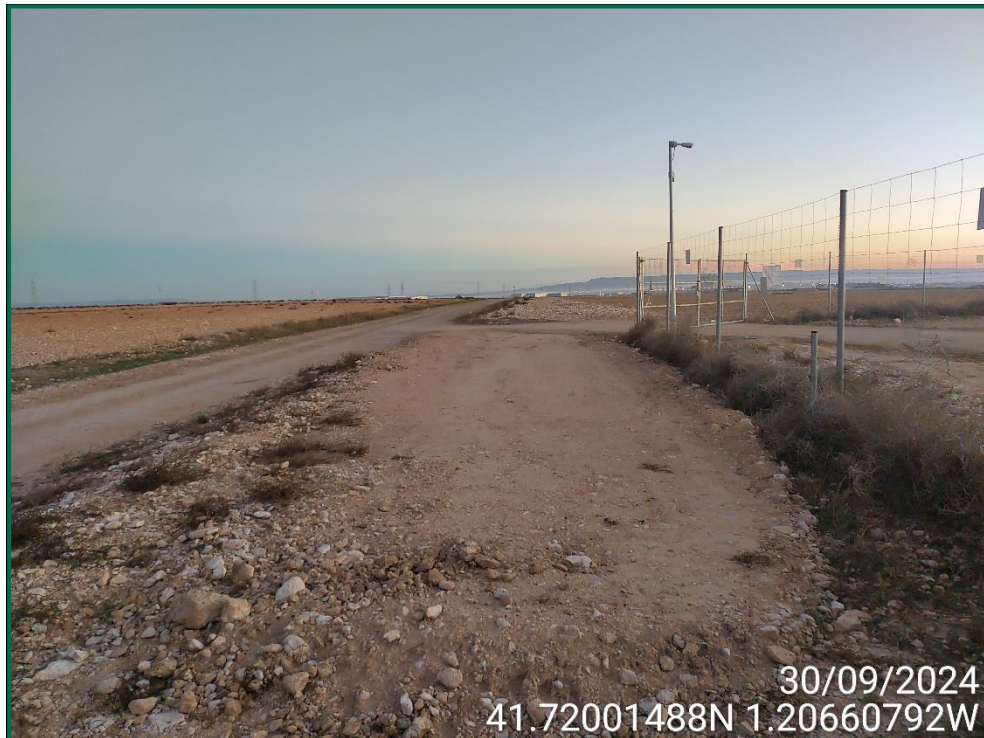
Durante las visitas a obra se comprueba que la ocupación de zonas de vegetación se limita a lo aprobado en el proyecto. Se verifica también que la maquinaria circula únicamente por los viales habilitados para tal fin. Desde el inicio de las obras se ha planificado la ejecución de una franja vegetal de 8 m de anchura en torno al vallado perimetral.

Fotografía 9. Franja vegetal y capitanas sobre el vallado.

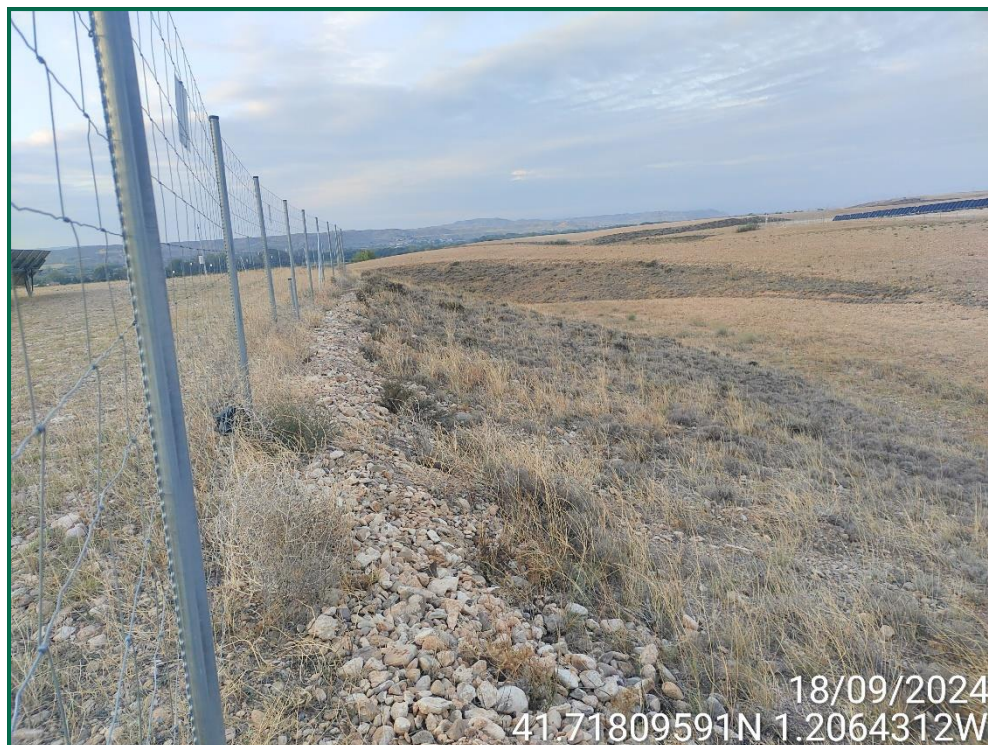
Fotografía 10. Franja vegetal.

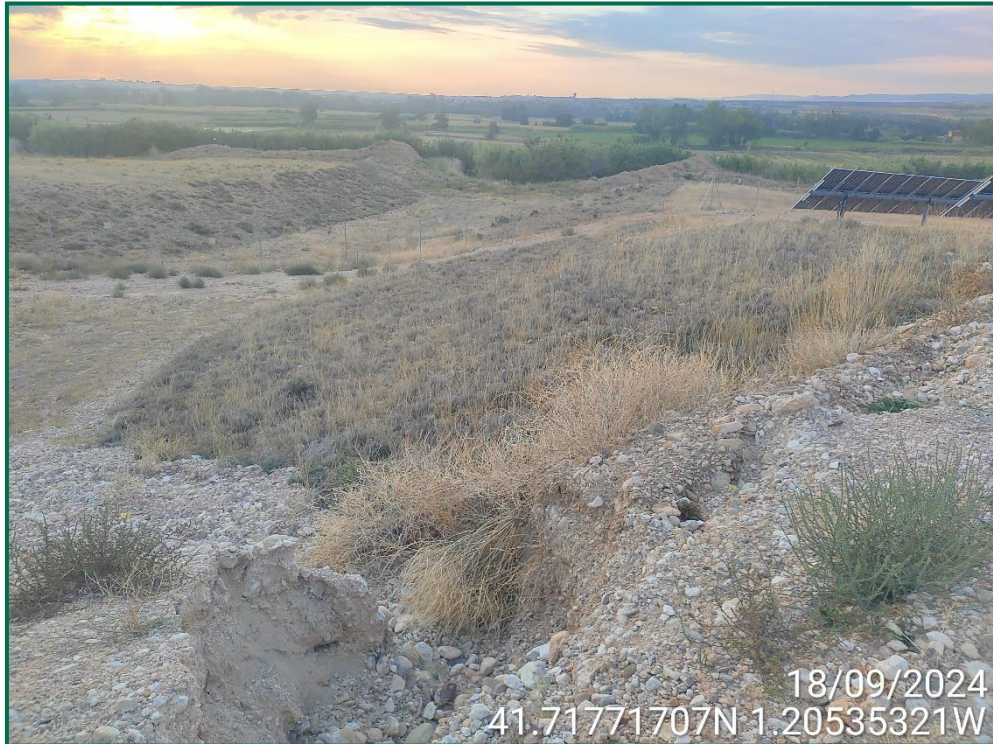
Fotografía 11. Vegetación natural en el interior de la obra.

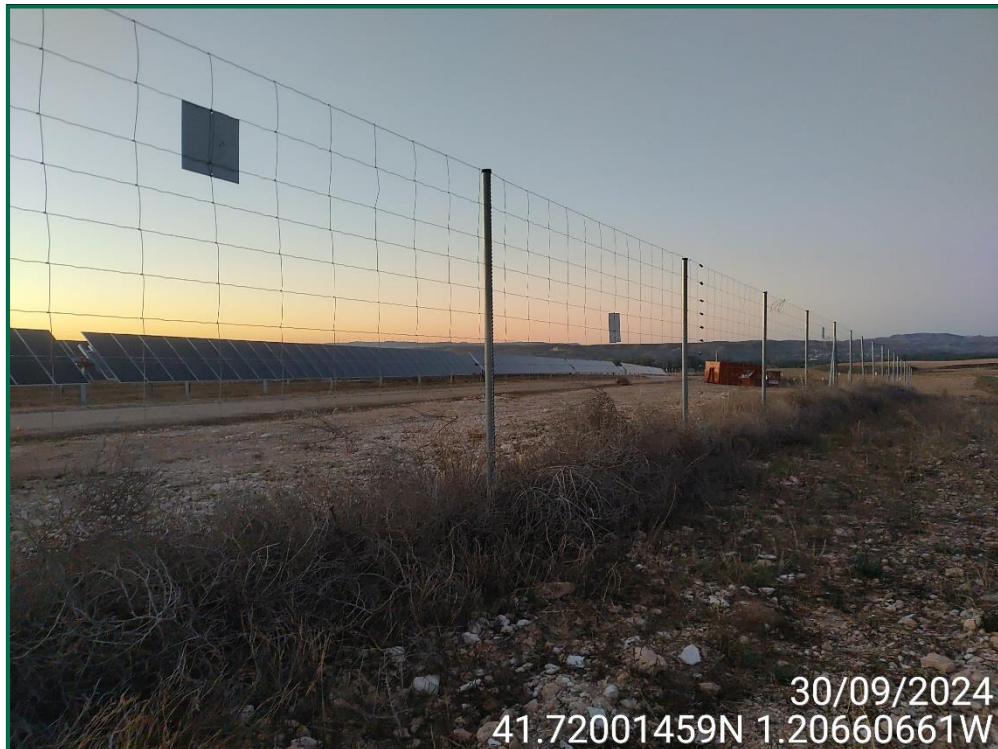
El vallado perimetral se ha instalado utilizando malla cinegética y dejando un espacio de al menos 20 cm desde el suelo. Además se han habilitado pasos para fauna de mayor tamaño. Por otro lado, se han instalado las placas anticolidión a diferentes alturas sobre la malla.

Fotografía 12. Vallado perimetral y placas anticollisión.

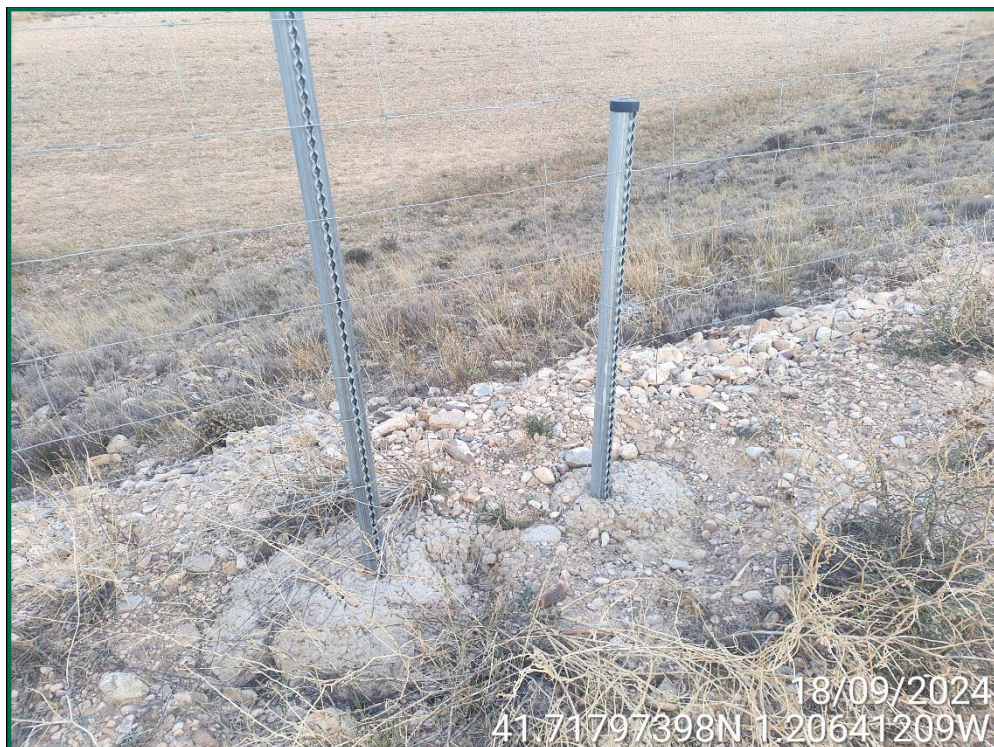
Fotografía 13. Pasos de fauna.

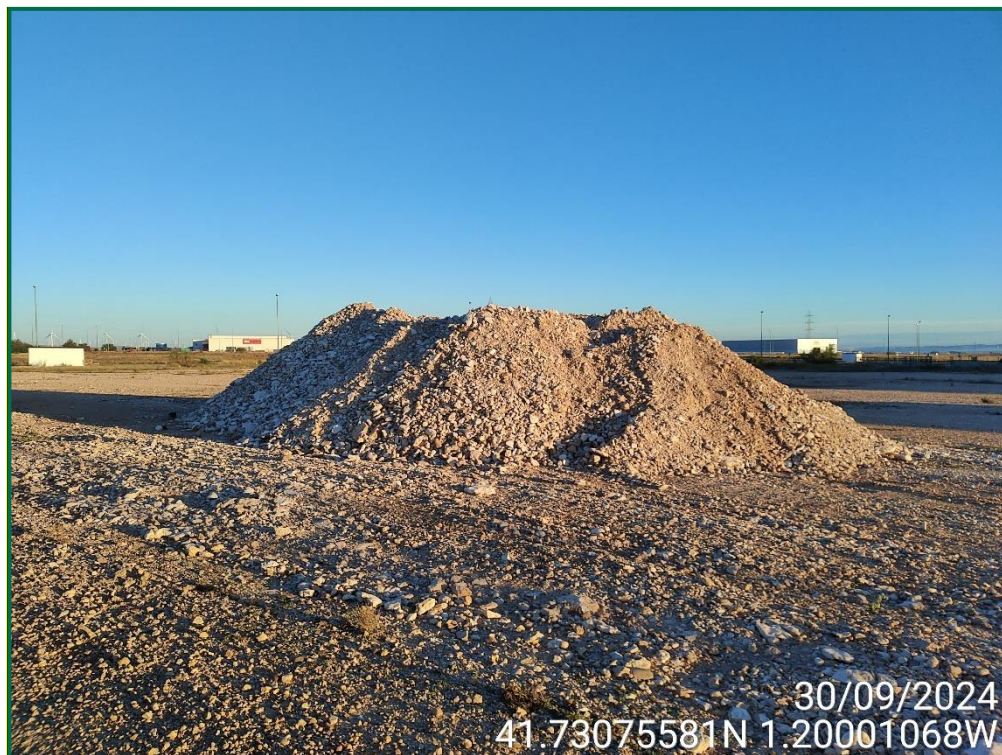
La línea de evacuación está terminada, la cual está soterrada. Se ha procedido a balizar la vegetación natural colindante, los caminos próximos a las zanjas y los materiales que se encuentren sobre campos de cultivo. Para su construcción se han realizado zanjas, se ha colocado el cableado y posteriormente se han tapado dichas zanjas. La tierra retirada ha sido acopiada junto a la tierra.

Fotografía 15. Acopios de tierra.

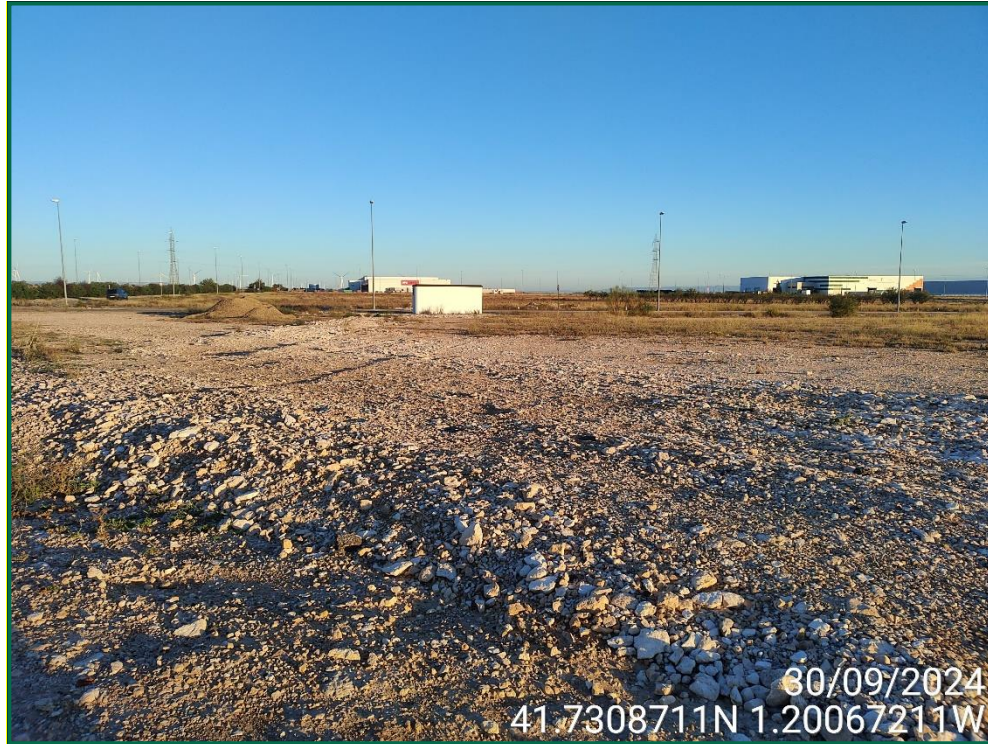
Fotografía 16. Zanjias tapadas.
