| Nombre de la instalación | PLANTA FOTOVOLTAICA PRADILLO 2 |
| nº de informe y año de seguimiento | INFORME 4 DEL AÑO 2 |

## CUARTO INFORME DEL SEGUNDO AÑO INFORME MENSUAL EN FASE DE CONSTRUCCIÓN

### PLANTA FOTOVOLTAICA PRADILLO 2 Y SU INFRAESTRUCTURA DE EVACUACIÓN Pedrola (Zaragoza)

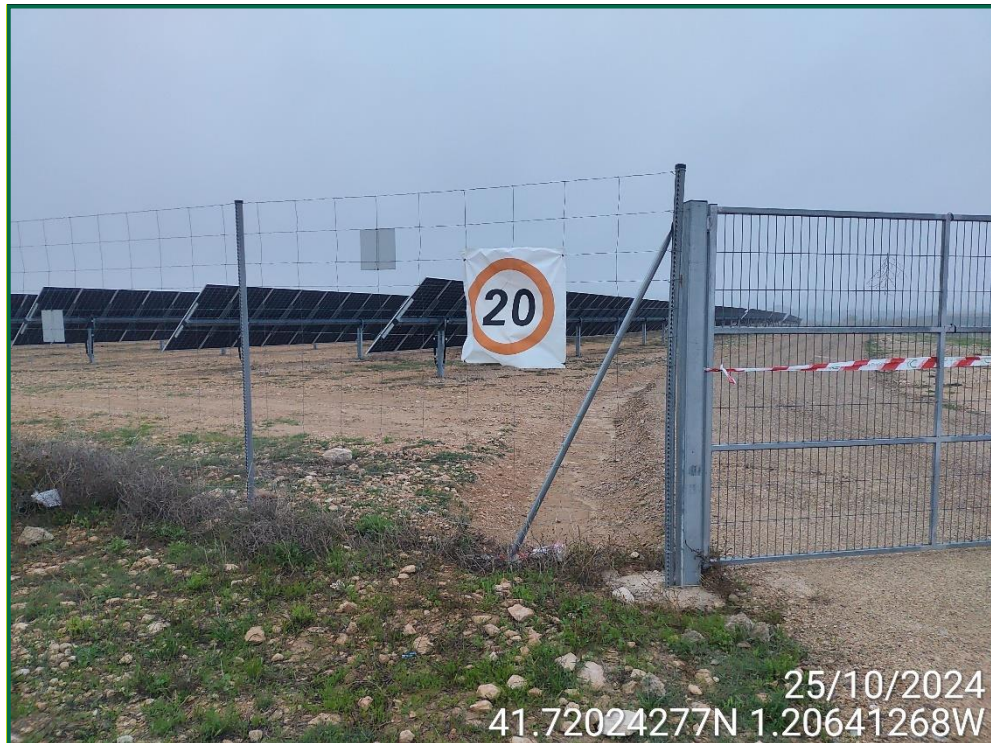
Se han colocado señales para delimitar la velocidad de circulación por el recorrido de la obra para minimizar la producción de polvo.

Fotografía 1. Señalización de velocidad.

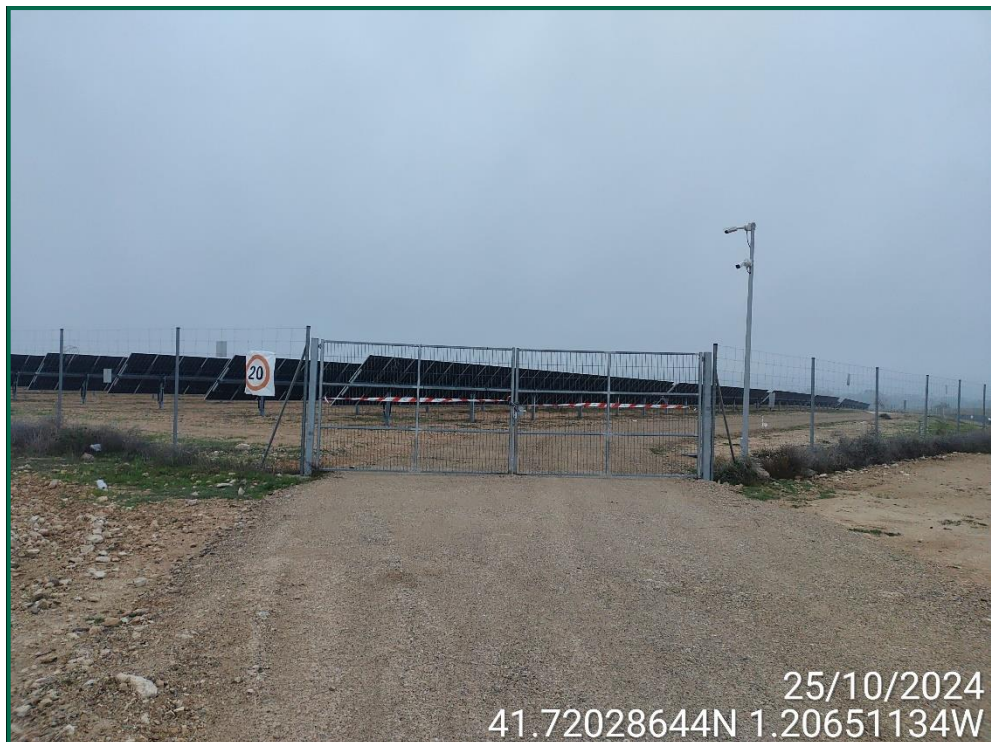
Fotografía 2. Puerta de acceso.

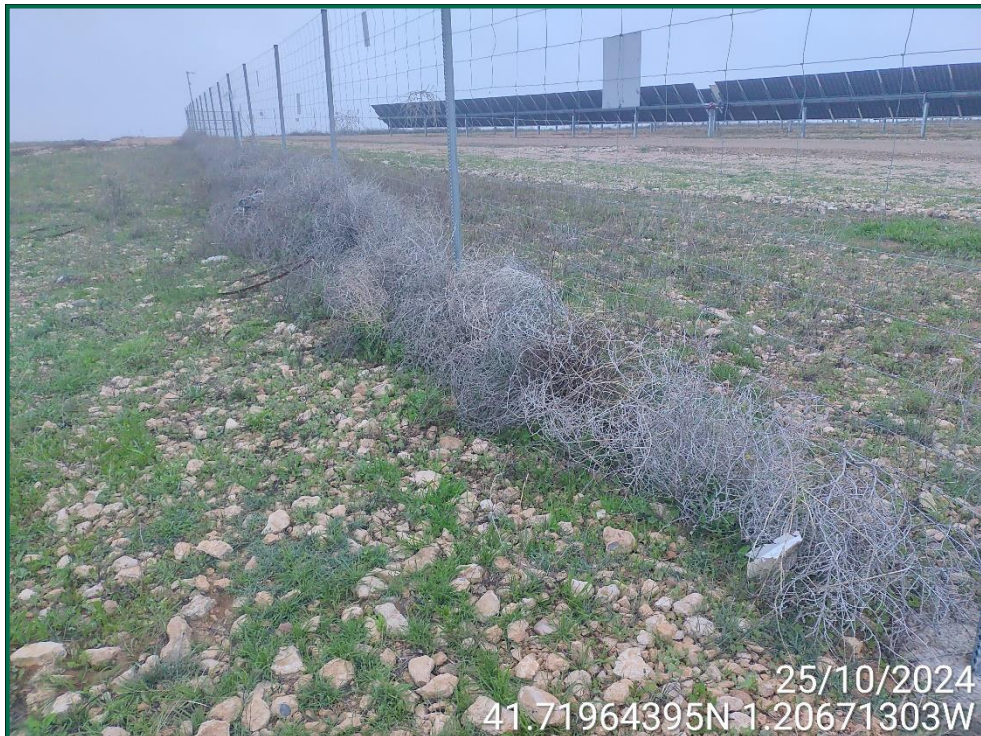
Durante las visitas a obra se comprueba que la ocupación de zonas de vegetación se limita a lo aprobado en el proyecto. Se verifica también que la maquinaria circula únicamente por los viales habilitados para tal fin. Desde el inicio de las obras se ha planificado la ejecución de una franja vegetal de 8 m de anchura en torno al vallado perimetral.

Fotografía 3. Franja vegetal y capitanas sobre el vallado.

Se han instalado cámaras de vigilancia y se está procediendo a la retirada de residuos, materiales y maquinaria de la obra. Además se están retirando las capitanas y arreglando las zonas de vallado que habían sufrido daños.

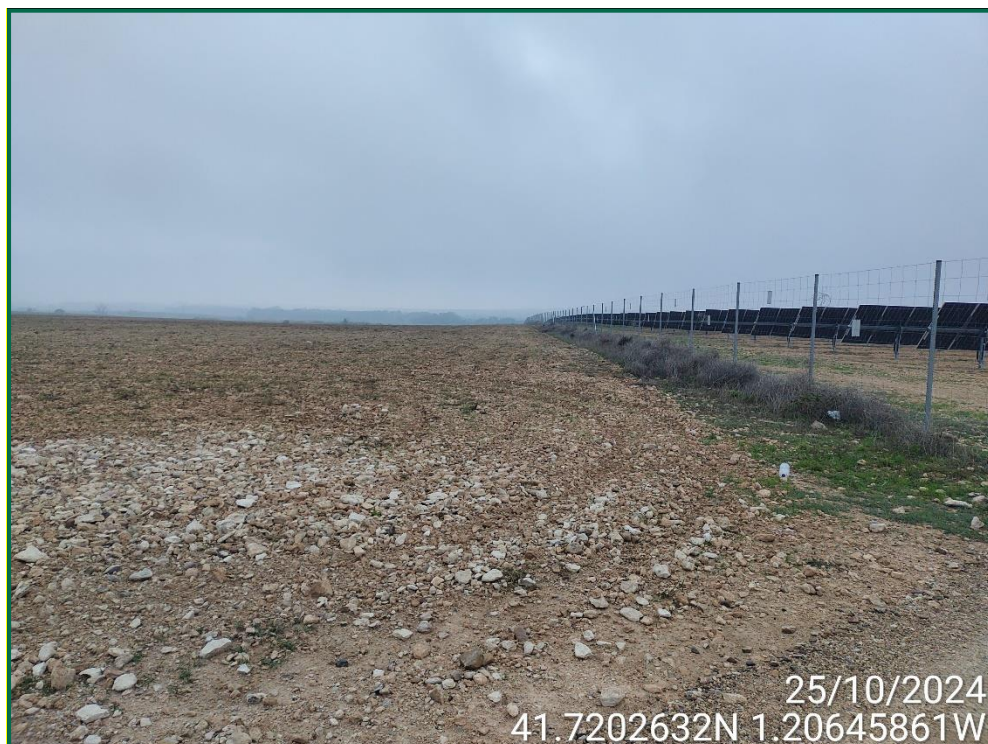
Fotografía 4. Franja vegetal.

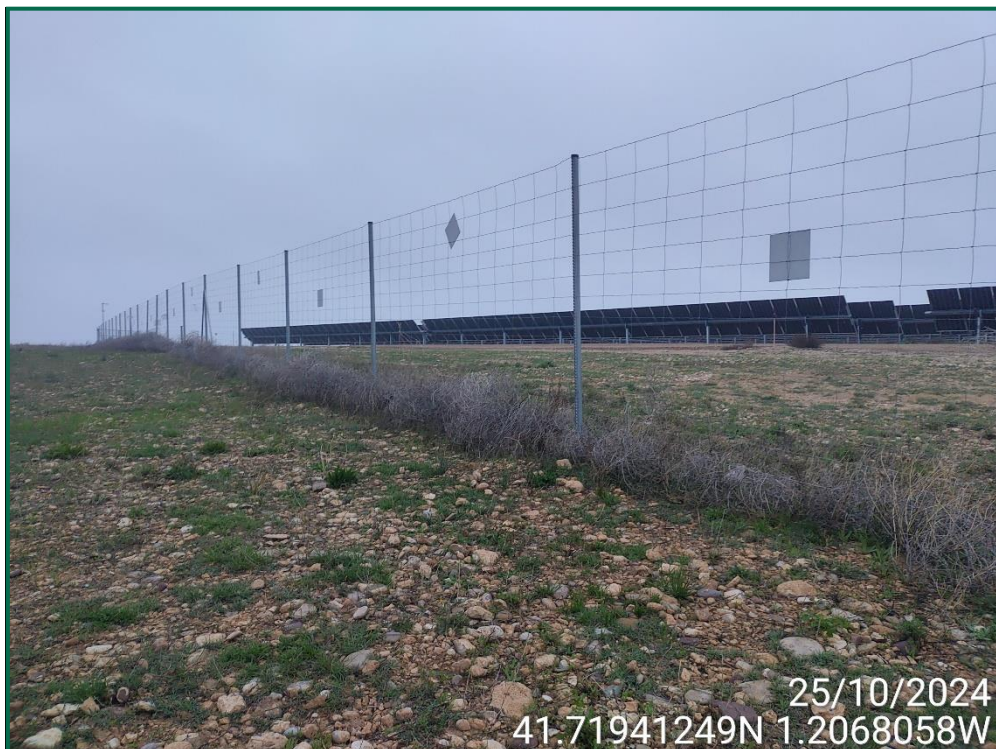
El vallado perimetral se ha instalado utilizando malla cinagética y dejando un espacio de al menos 20 cm desde el suelo. Además se han habilitado pasos para fauna de mayor tamaño. Por otro lado, se han instalado las placas anticolidión a diferentes alturas sobre la malla.

Fotografía 5. Vallado perimetral y placas anticolidión.

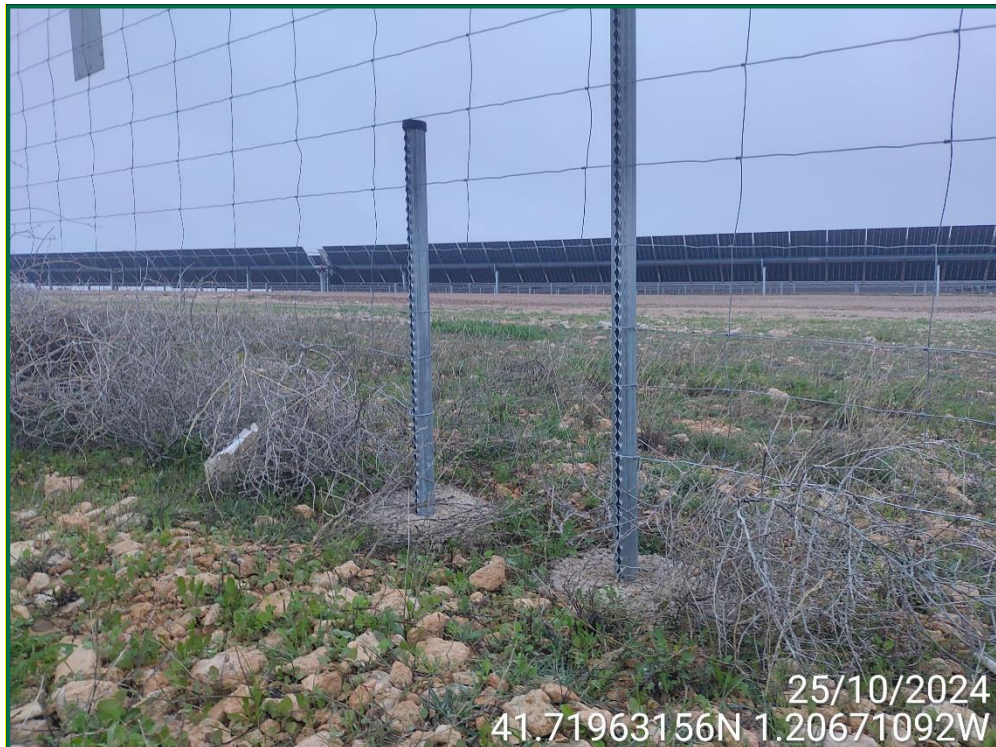
Fotografía 6. Pasos de fauna.

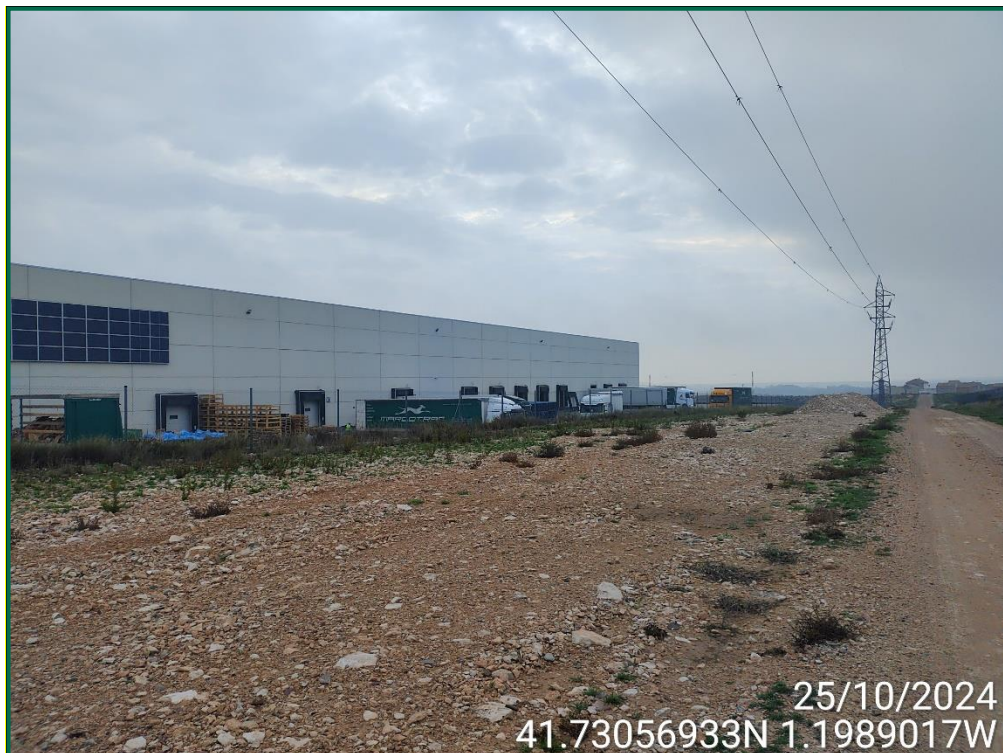
La línea de evacuación está terminada, la cual está soterrada. Se ha procedido a balizar la vegetación natural colindante, los caminos próximos a las zanjas y los materiales que se encuentren sobre campos de cultivo. Para su construcción se han realizado zanjas, se ha colocado el cableado y posteriormente se han tapado dichas zanjas. La tierra retirada ha sido acopiada junto a la tierra.

Fotografía 7. Zanjas tapadas y acopios de tierra.
