| Nombre de la instalación | PLANTA FOTOVOLTAICA PRADILLO 2 |

## SÉPTIMO INFORME DEL SEGUNDO AÑO INFORME MENSUAL EN FASE DE CONSTRUCCIÓN

### PLANTA FOTOVOLTAICA PRADILLO 2 Y SU INFRAESTRUCTURA DE EVACUACIÓN Pedrola (Zaragoza)

Enero 2025

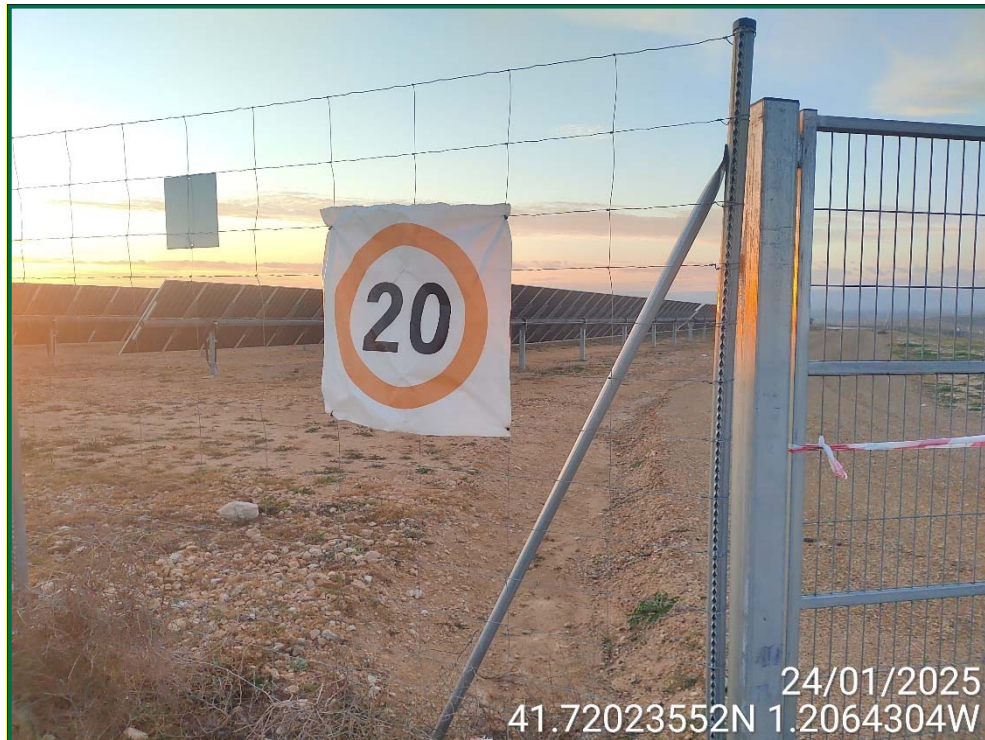
Se han colocado señales para delimitar la velocidad de circulación por el recorrido de la obra para minimizar la producción de polvo.

Fotografía 1. Señalización de velocidad.

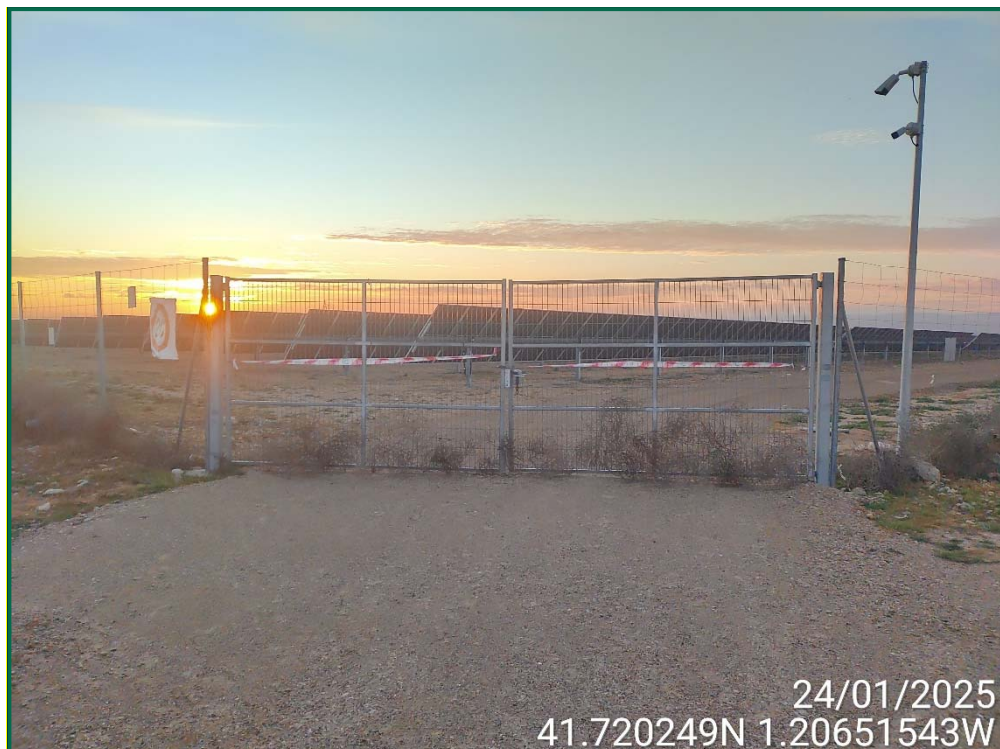
Fotografía 2. Puerta de acceso.

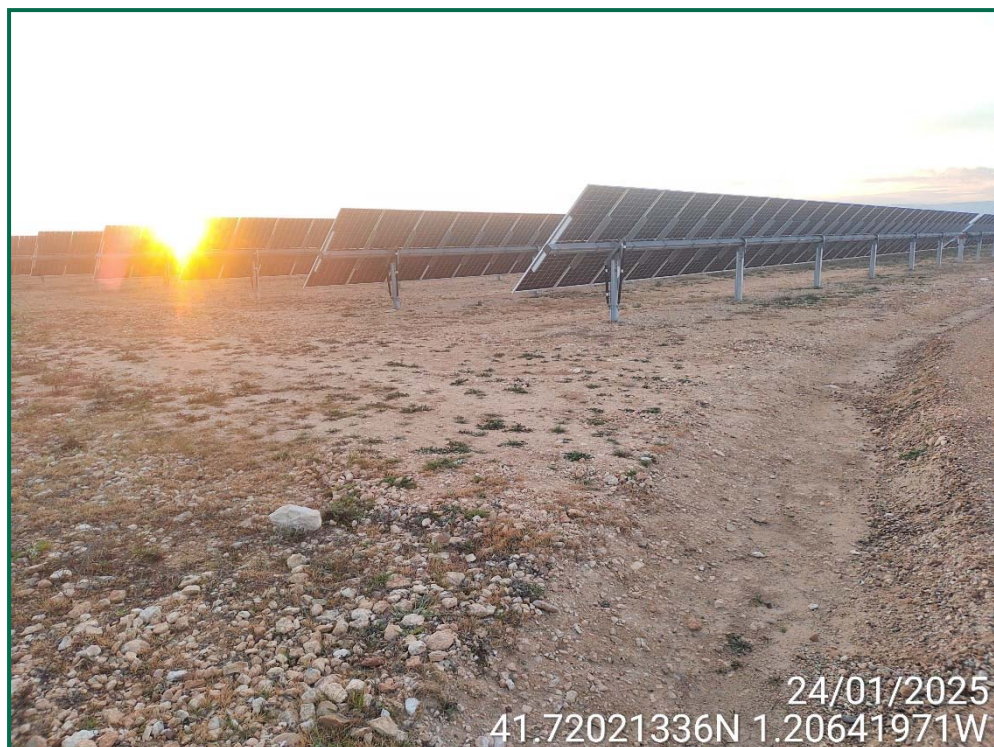
Por el momento la tierra vegetal extraída ha sido escasa debido a que no ha sido necesario nivelar todo el terreno, únicamente algunas zonas y con un espesor limitado, y esta se ha ido extendiendo sobre el terreno. Actualmente se observa poca cubierta vegetal en la superficie de la obra y se observa erosión. La tierra extraída para la construcción de balsas de limpieza se ha acopiado en caballones al igual que la tierra retirada para realizar zanjas. En las zonas donde se van a realizar plantaciones para crear una patalla vegetal no se ha realizado ningún movimiento de tierra, conservando la capa de tierra vegetal presente.

Fotografía 3. Superficie de la obra.

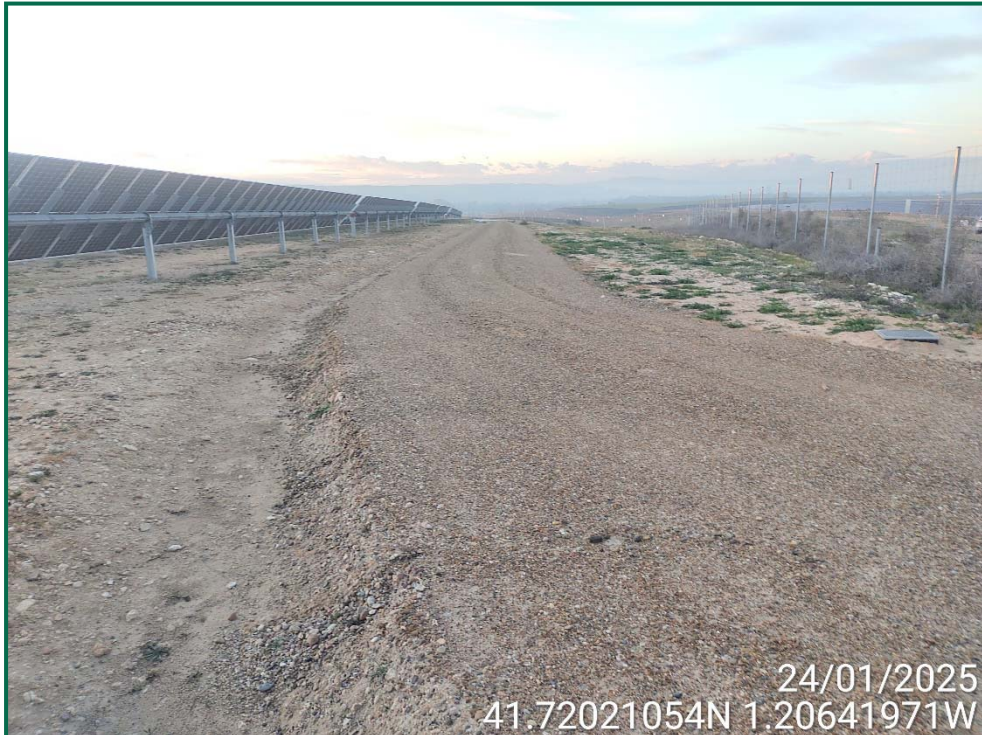
Se han habilitado viales para acceder a la obra y se han realizado cunetas para evitar la escorrentía.

Fotografía 4. Habilitación de viales y cunetas.

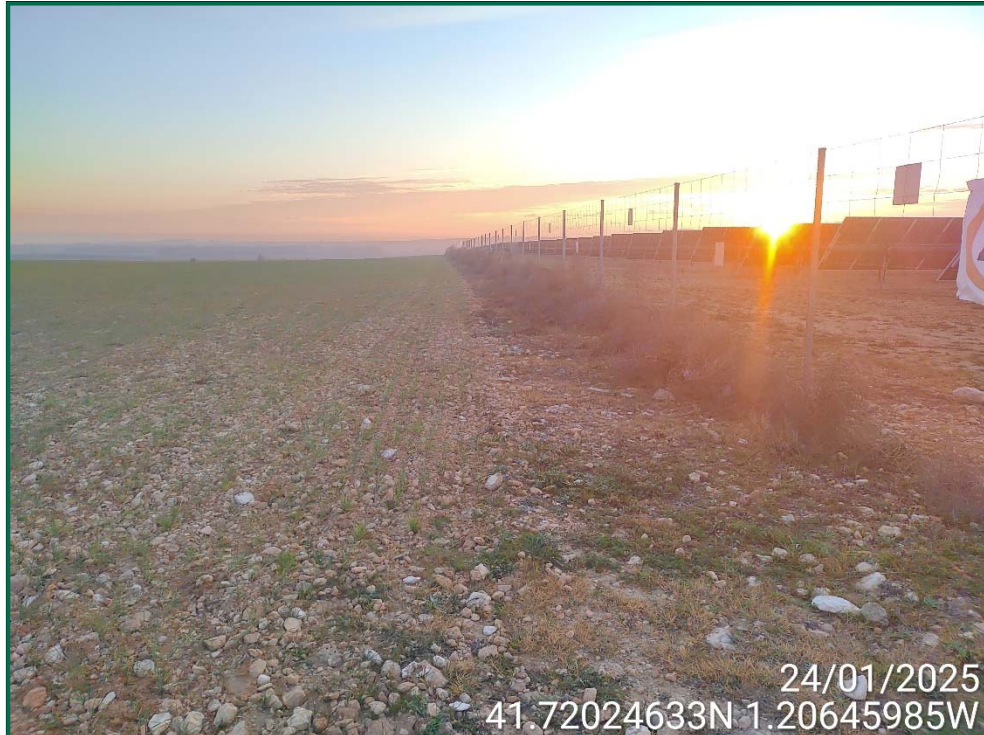
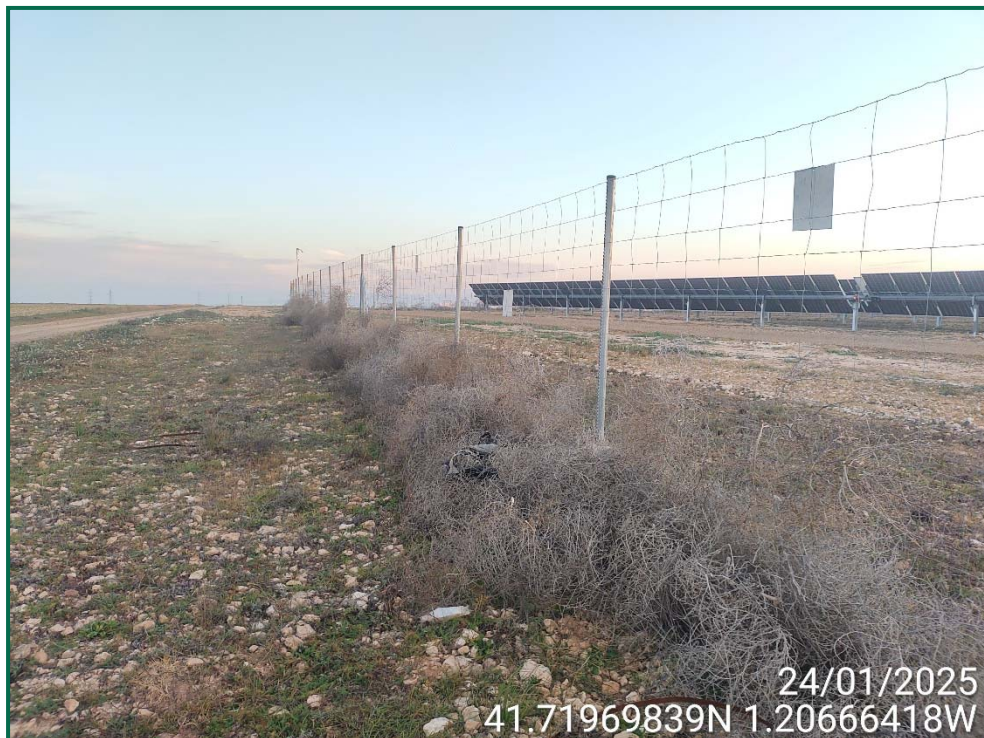
Durante las visitas a obra se comprueba que la ocupación de zonas de vegetación se limita a lo aprobado en el proyecto. Se verifica también que la maquinaria circula únicamente por los viales habilitados para tal fin. Desde el inicio de las obras se ha planificado la ejecución de una franja vegetal de 8 m de anchura en torno al vallado perimetral.

Fotografía 5. Franja vegetal y capitanas sobre el vallado.

Fotografía 6. Franja vegetal y capitanas sobre el vallado.

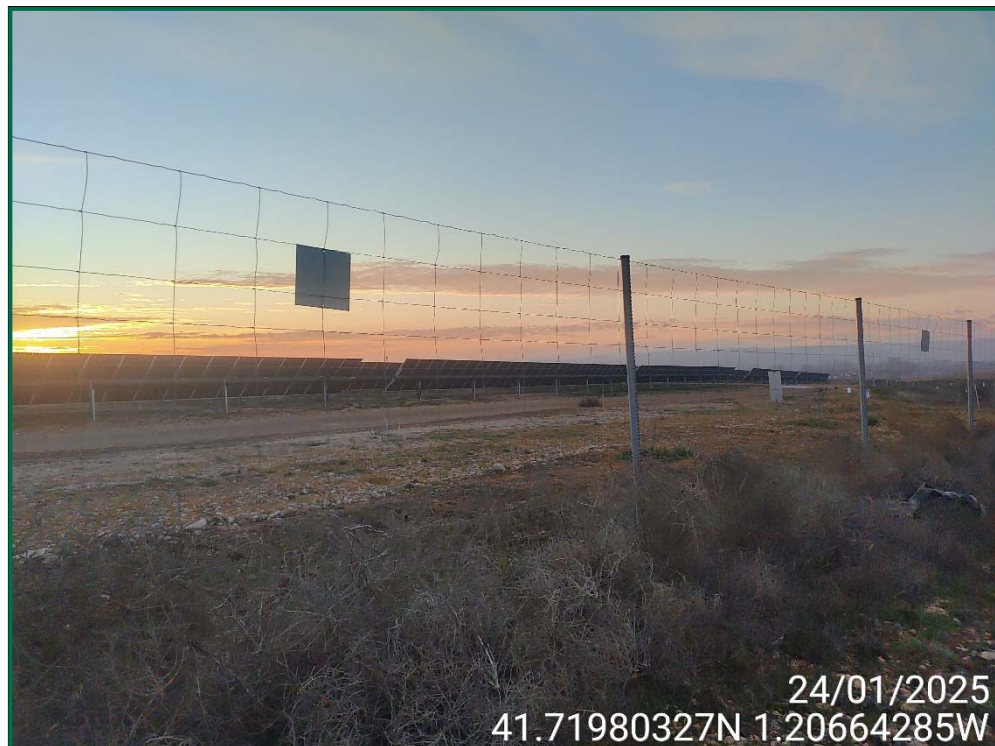
El vallado perimetral se ha instalado utilizando malla cinagética y dejando un espacio de al menos 20 cm desde el suelo. Además se han habilitado pasos para fauna de mayor tamaño. Por otro lado, se han instalado las placas anticolidión a diferentes alturas sobre la malla.

Fotografía 7. Vallado perimetral y placas anticolidión.

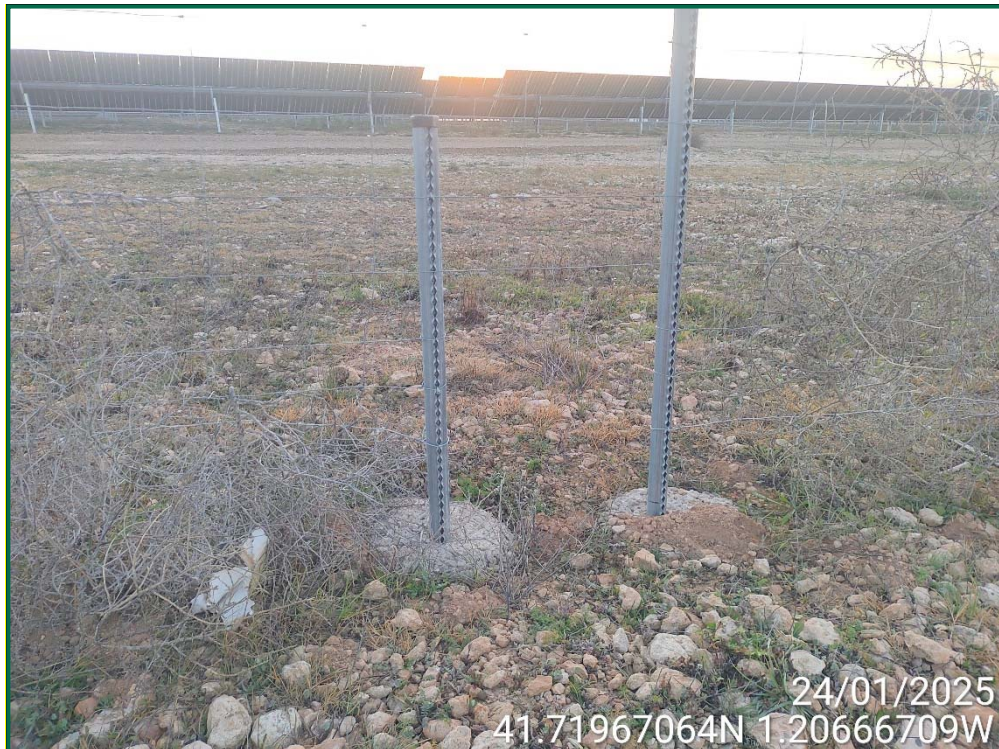
Fotografía 8. Pasos de fauna.

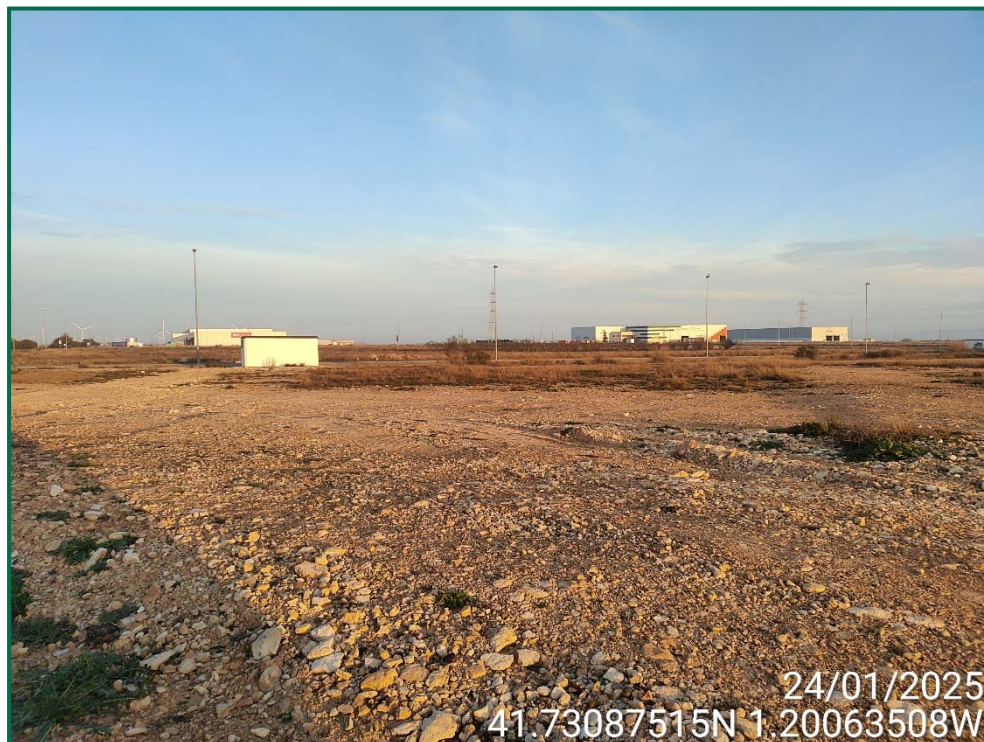
La línea de evacuación está terminada, la cual está soterrada. Se ha procedido a balizar la vegetación natural colindante, los caminos próximos a las zanjas y los materiales que se encuentren sobre campos de cultivo. Para su construcción se han realizado zanjas, se ha colocado el cableado y posteriormente se han tapado dichas zanjas. La tierra retirada ha sido acopiada junto a la tierra.

Fotografía 9. Final de la línea de evacuación.

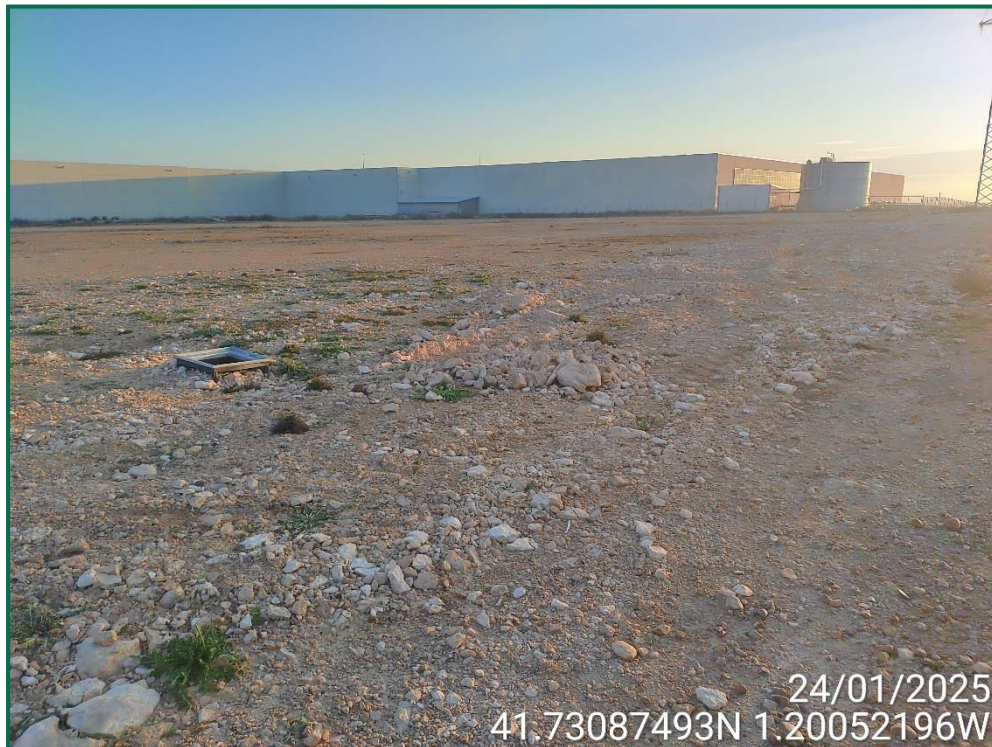
Fotografía 10. Línea de evacuación tapada.
