| Nombre de la instalación | PLANTA FOTOVOLTAICA PRADILLO 3 |
| Informe en FASE de | CONSTRUCCIÓN |

## SEGUNDO INFORME DEL SEGUNDO AÑO INFORME MENSUAL EN FASE DE CONSTRUCCIÓN

### PLANTA FOTOVOLTAICA PRADILLO 3 Y SU INFRAESTRUCTURA DE EVACUACIÓN Pedrola (Zaragoza)

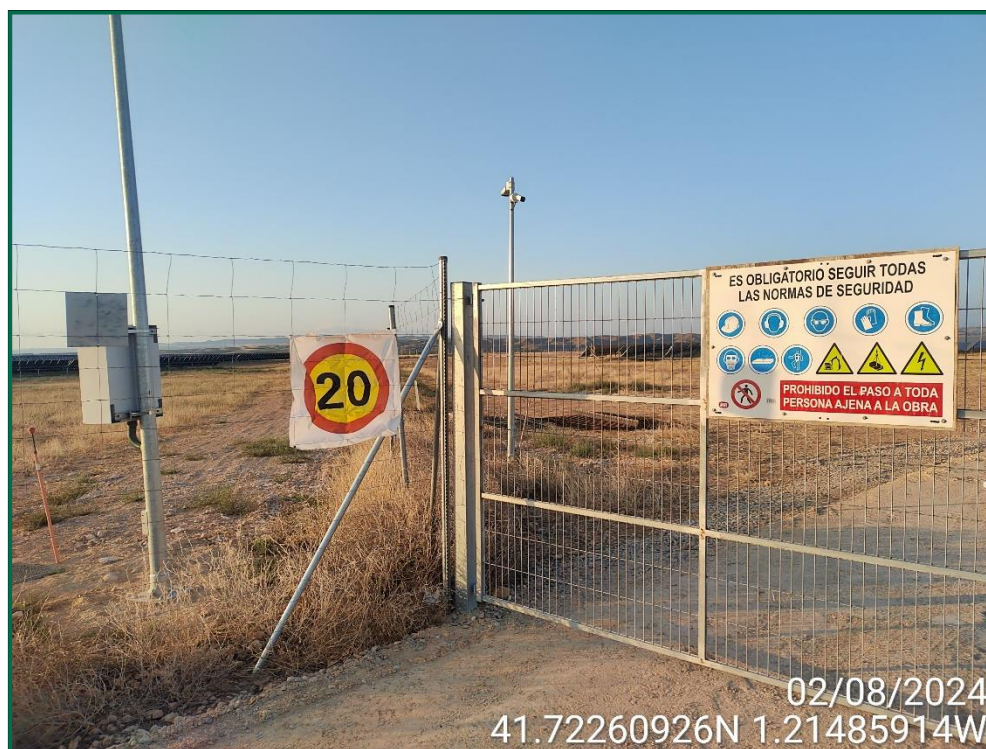
Se han colocado señales para delimitar la velocidad de circulación por el recorrido de la obra para minimizar la producción de polvo.

Fotografía 1. Señalización de velocidad.

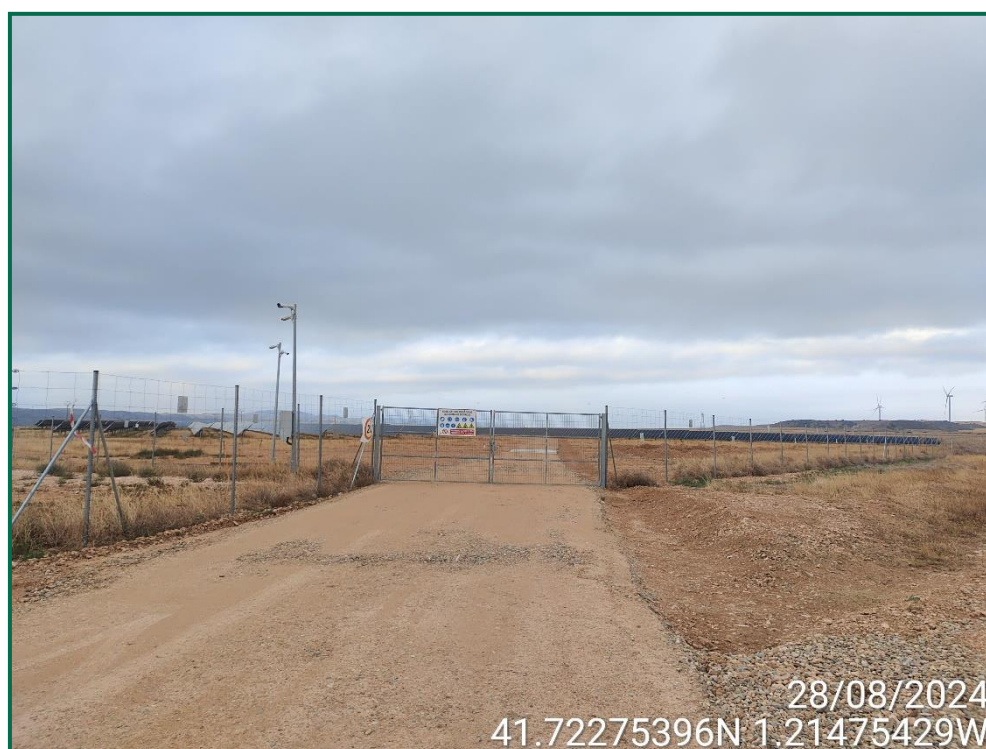
Fotografía 2. Puerta de acceso.

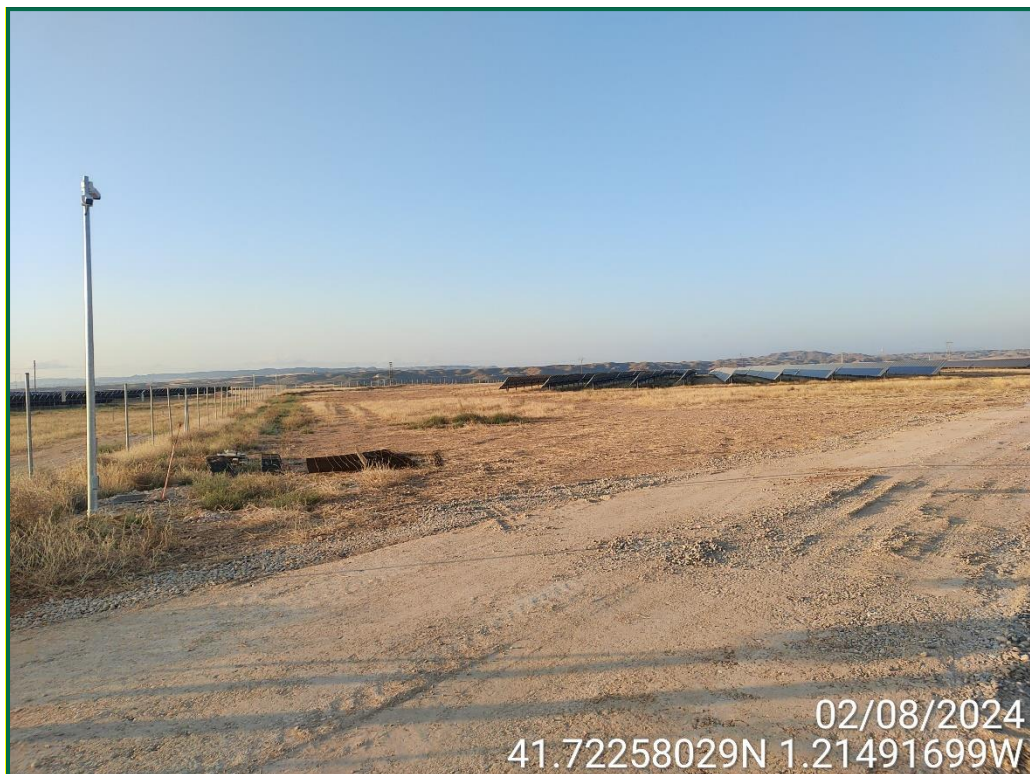
Por el momento la tierra vegetal extraída ha sido escasa debido a que no ha sido necesario nivelar todo el terreno, únicamente algunas zonas y con un espesor limitado, y esta se ha ido extendiendo sobre el terreno. La tierra extraída para la construcción de balsas de limpieza se ha acopiado en caballones al igual que la tierra retirada para realizar zanjas. En las zonas donde se van a realizar plantaciones para crear una patalla vegetal no se ha realizado ningún movimiento de tierra, conservando la capa de tierra vegetal presente.

Fotografía 3. Superficie de la obra.

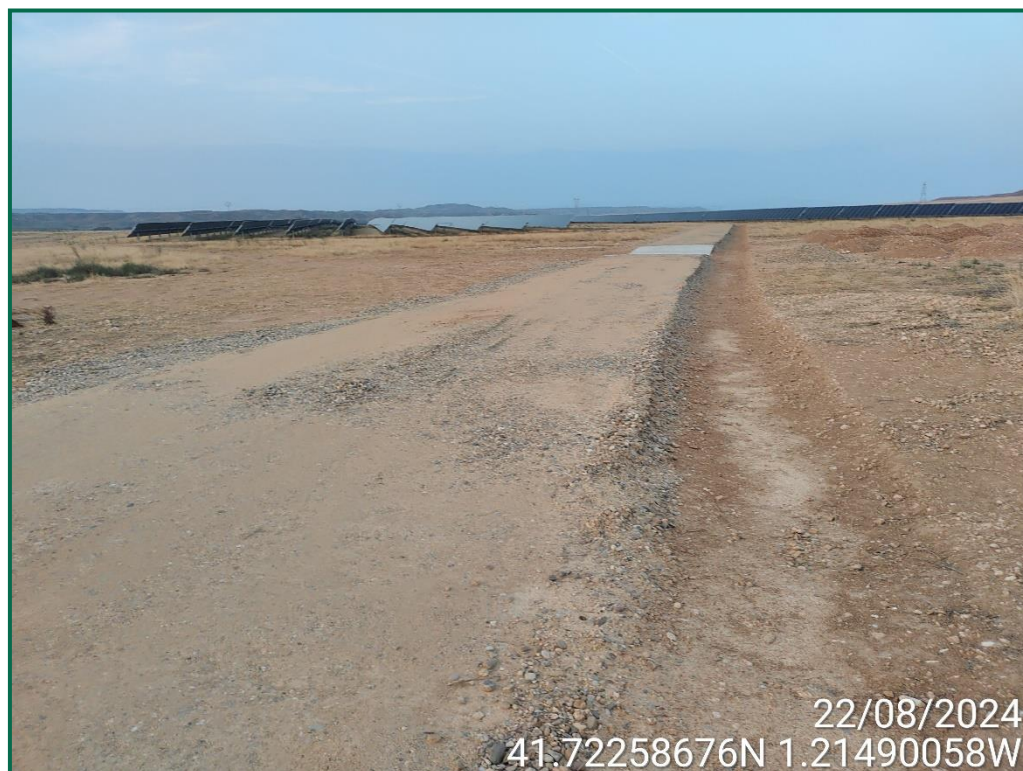
Se están habilitando viales para acceder a la obra y se han realizado cunetas para evitar la escorrentía.

Fotografía 4. Habilitación de viales.

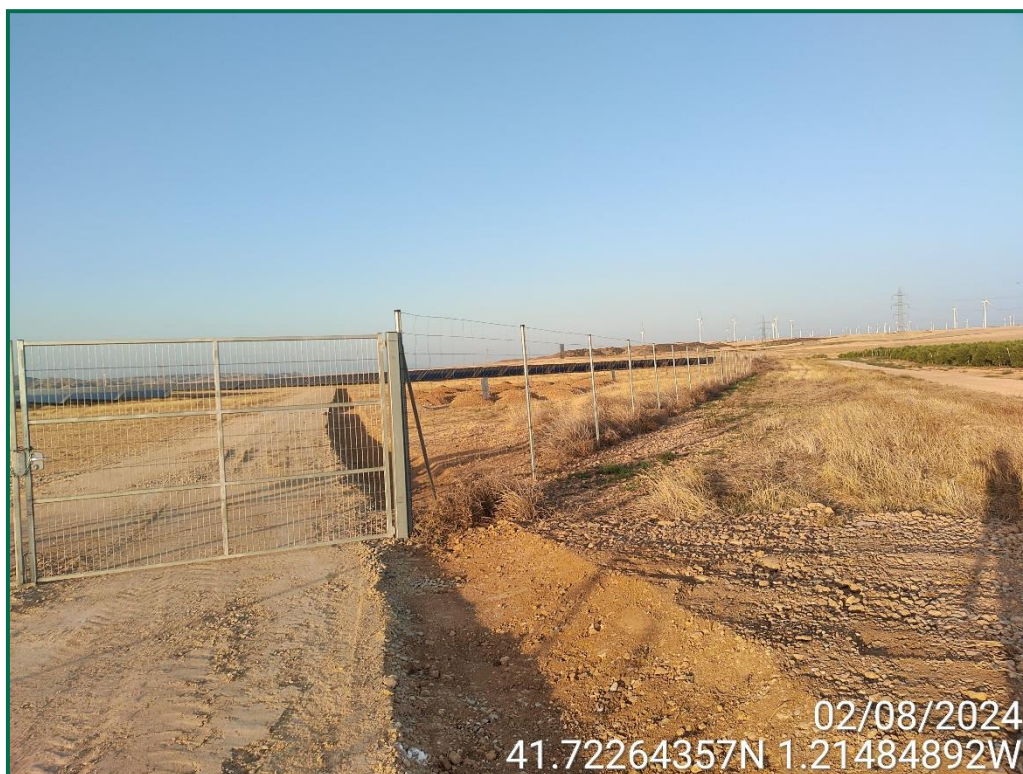
Fotografía 5. Habilitación de viales y cunetas.

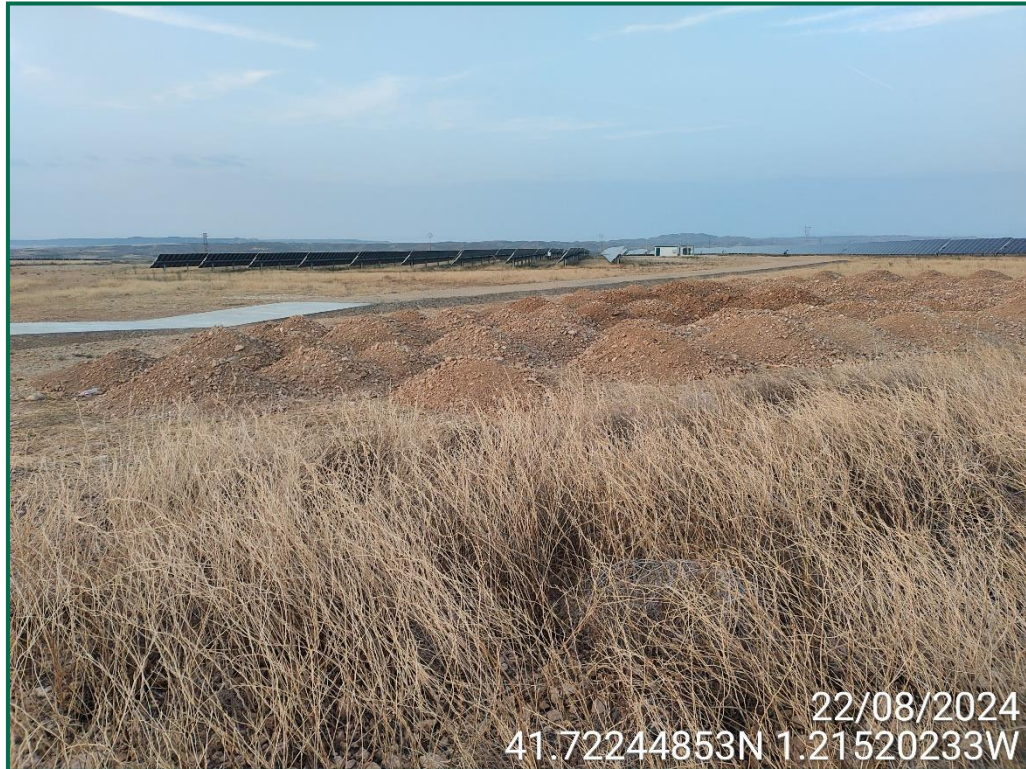
Fotografía 6. Acopios de tierra.

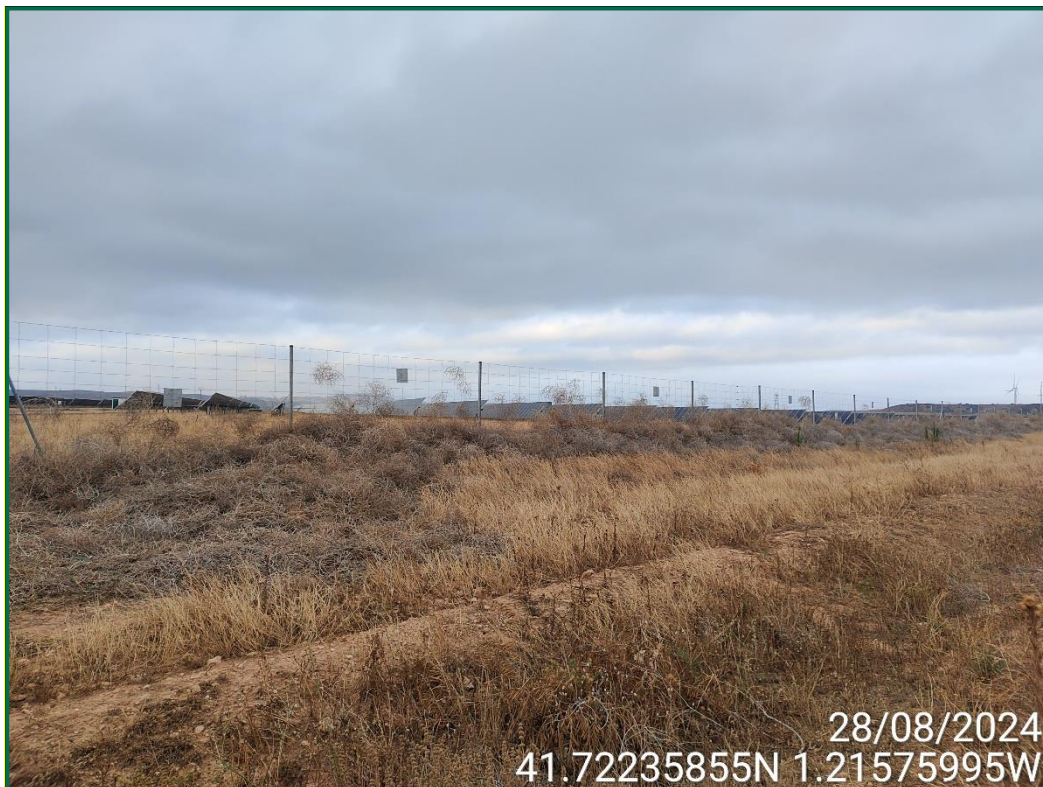
Durante las visitas a obra se comprueba que la ocupación de zonas de vegetación se limita a lo aprobado en el proyecto. Se verifica también que la maquinaria circula únicamente por los viales habilitados para tal fin. Desde el inicio de las obras se ha planificado la ejecución de una franja vegetal de 8 m de anchura en torno al vallado perimetral.

Fotografía 7. Franja vegetal y plantas rodadoras acumuladas sobre el vallado.

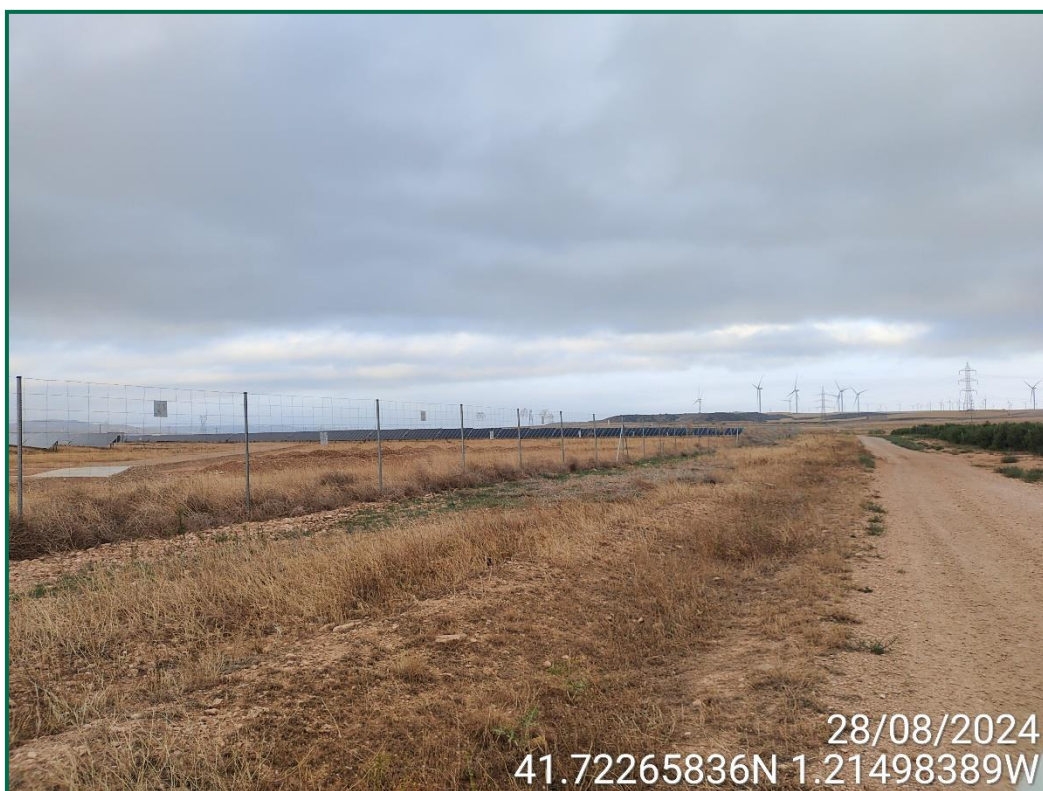
Fotografía 8. Franja vegetal.

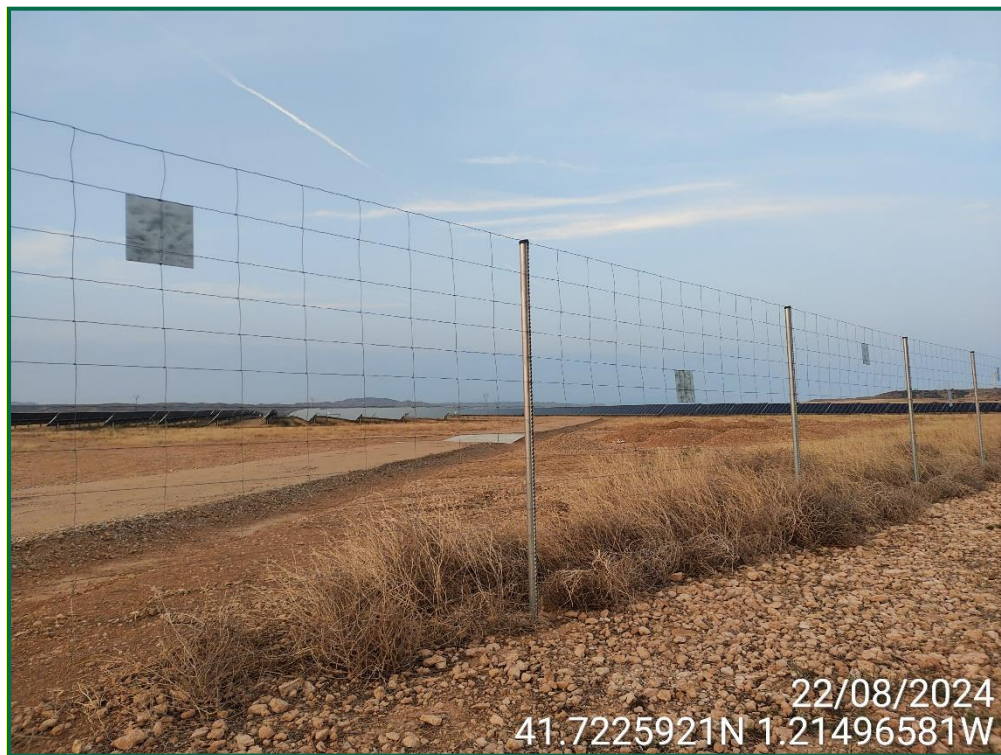
El vallado perimetral se ha instalado utilizando malla cinagética y dejando un espacio de al menos 20 cm desde el suelo. Además se han habilitado pasos para fauna de mayor tamaño. Por otro lado, se han instalado las placas anticolidión a diferentes alturas sobre la malla.

Fotografía 9. Vallado perimetral y placas anticolidión.

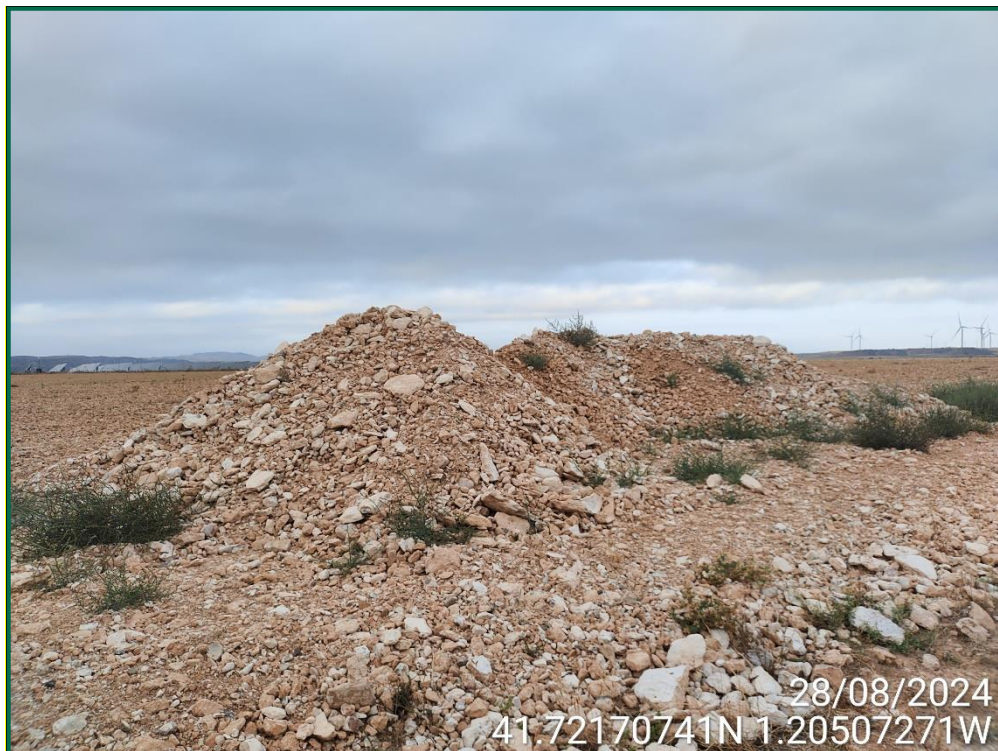
La línea de evacuación está terminada, la cual está soterrada. Se ha procedido a balizar la vegetación natural colindante, los caminos próximos a las zanjas y los materiales que se encuentren sobre campos de cultivo. Para su construcción se han realizado zanjas, se ha colocado el cableado y posteriormente se han tapado dichas zanjas. La tierra retirada ha sido acopiada junto a la tierra.

Fotografía 11. Acopios de tierra.
