| Nombre de la instalación | PLANTA FOTOVOLTAICA PRADILLO 3 |
| Periodo que recoge el informe | MES DE ENERO DE 2025 |

## SÉPTIMO INFORME DEL SEGUNDO AÑO INFORME MENSUAL EN FASE DE CONSTRUCCIÓN

### PLANTA FOTOVOLTAICA PRADILLO 3 Y SU INFRAESTRUCTURA DE EVACUACIÓN Pedrola (Zaragoza)

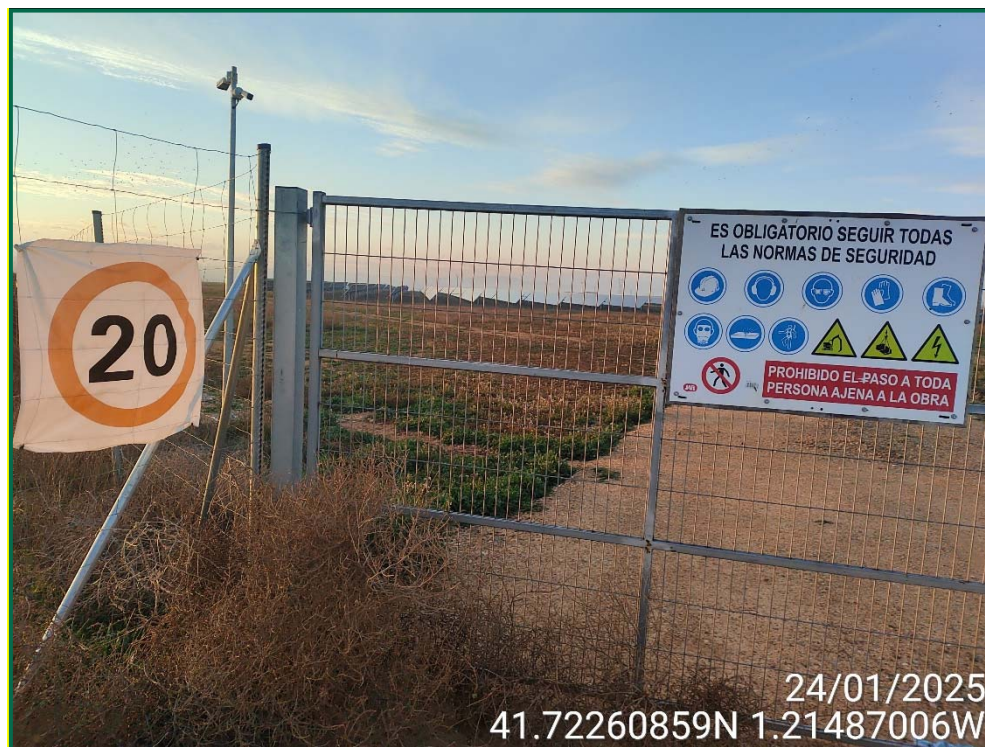
Se han colocado señales para delimitar la velocidad de circulación por el recorrido de la obra para minimizar la producción de polvo.

Fotografía 1. Señalización de velocidad.

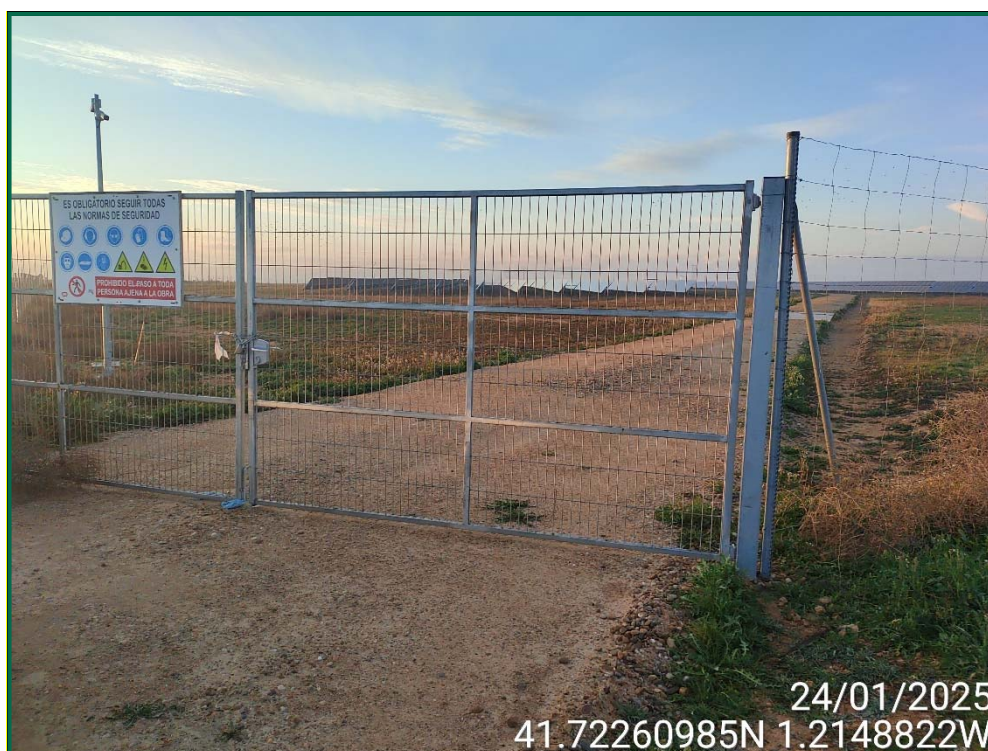
Fotografía 2. Puerta de acceso.

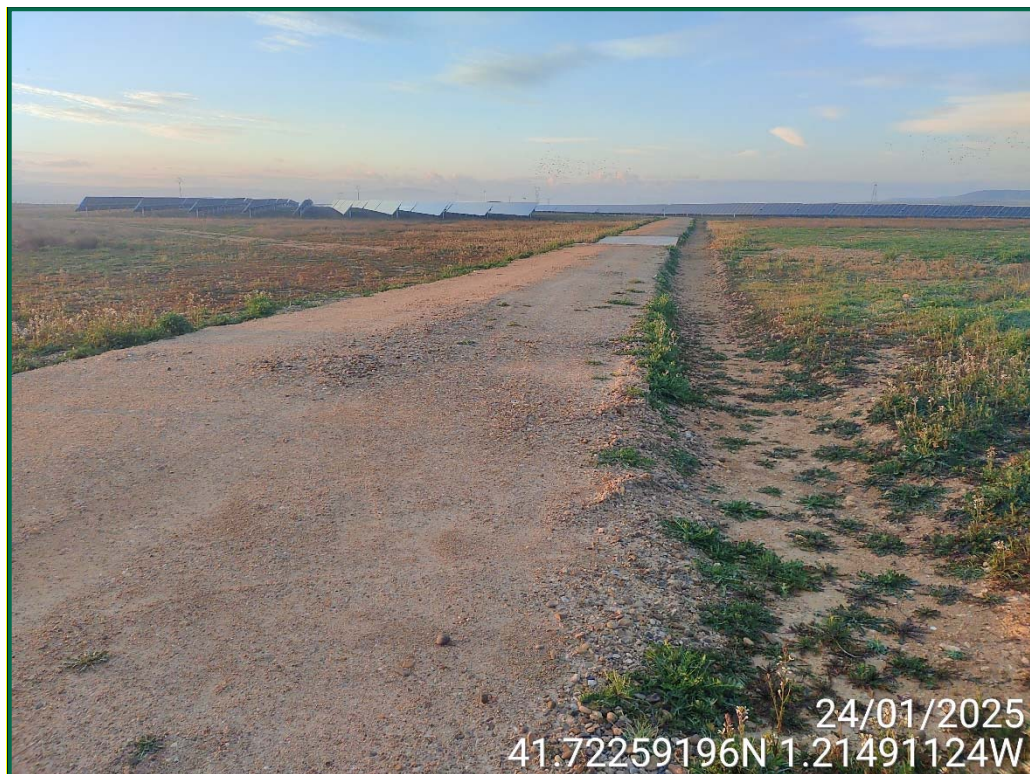
Se han habilitado viales para acceder a la obra y se han realizado cunetas para evitar la escorrentía.

Fotografía 3. Habilitación de viales.

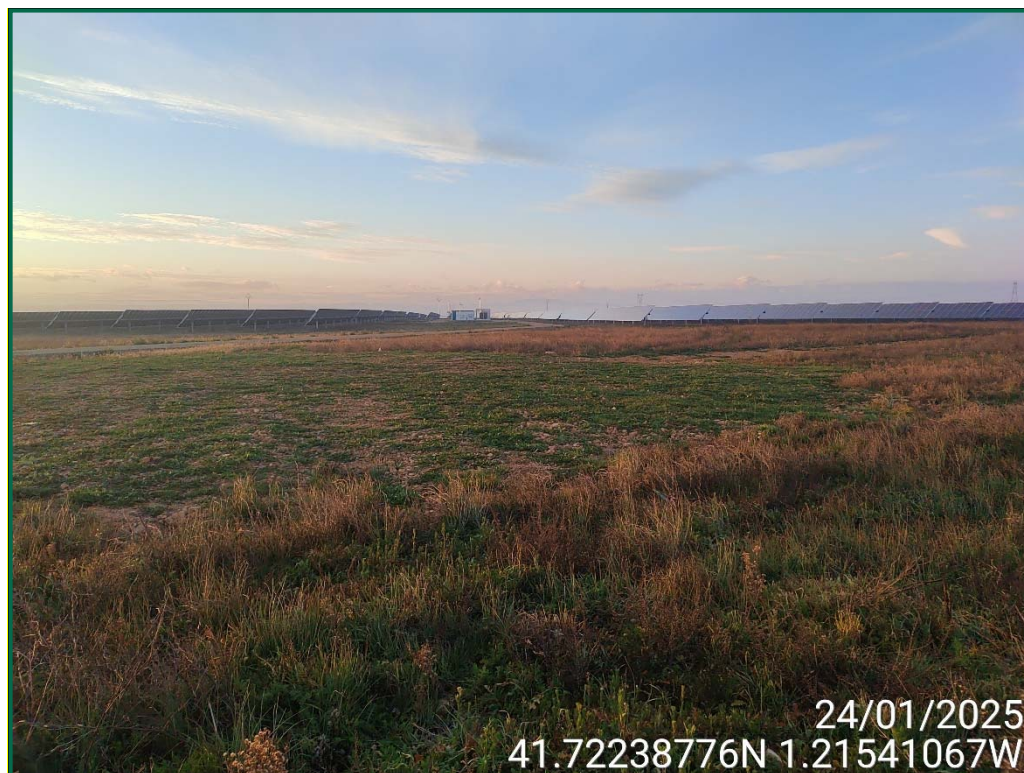
Por el momento la tierra vegetal extraída ha sido escasa debido a que no ha sido necesario nivelar todo el terreno, únicamente algunas zonas y con un espesor limitado, y esta se ha ido extendiendo sobre el terreno. Actualmente se observa poca cubierta vegetal en la superficie de la obra y se observa erosión. La tierra extraída para la construcción de balsas de limpieza se ha acopiado en caballones al igual que la tierra retirada para realizar zanjas. En las zonas donde se van a realizar plantaciones para crear una patalla vegetal no se ha realizado ningún movimiento de tierra, conservando la capa de tierra vegetal presente.

Fotografía 4. Superficie de la obra.

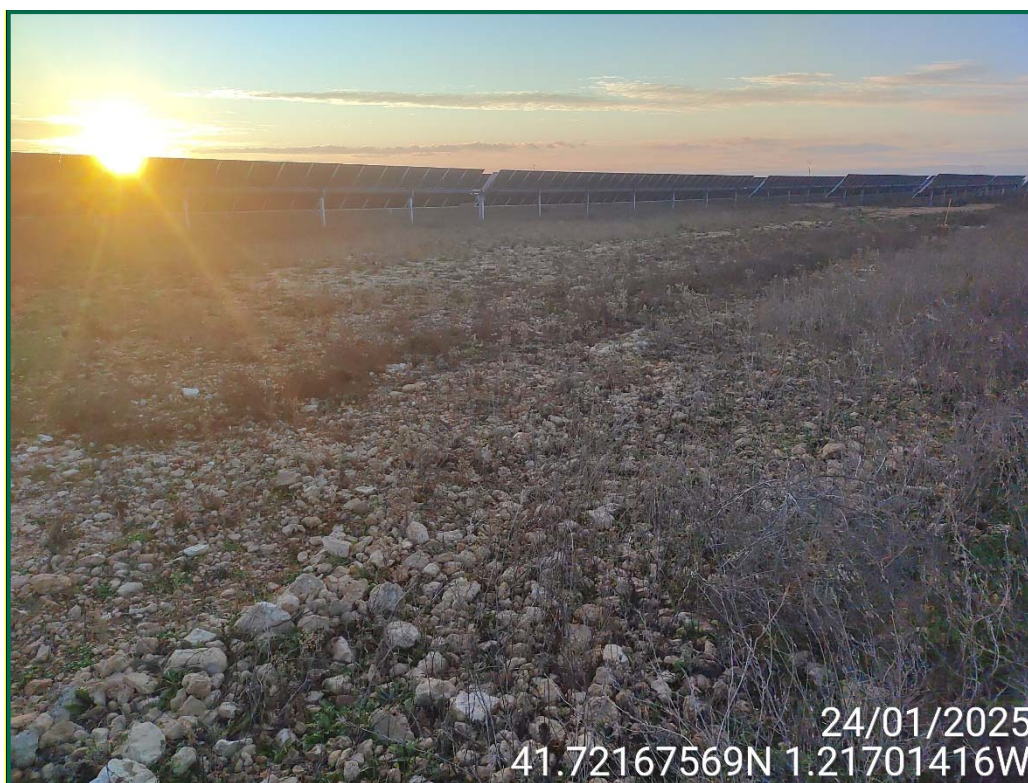
Fotografía 5. Superficie de la obra.

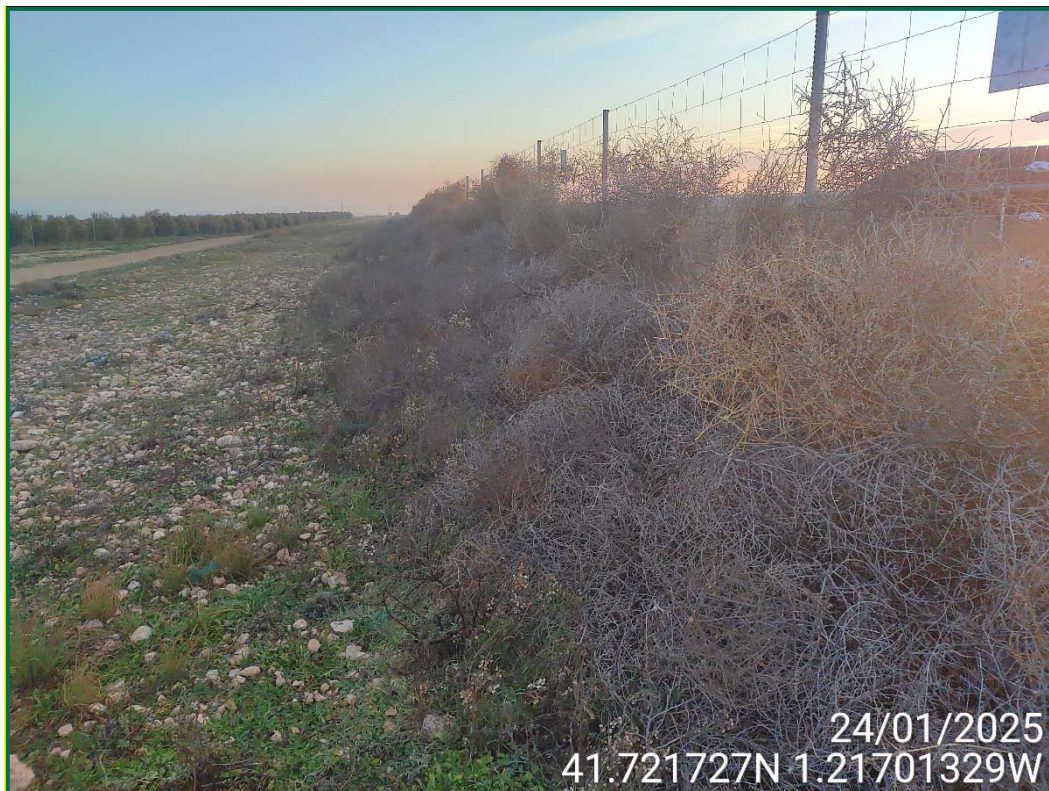
Durante las visitas a obra se comprueba que la ocupación de zonas de vegetación se limita a lo aprobado en el proyecto. Se verifica también que la maquinaria circula únicamente por los viales habilitados para tal fin. Desde el inicio de las obras se ha planificado la ejecución de una franja vegetal de 8 m de anchura en torno al vallado perimetral.

Fotografía 6. Franja vegetal y plantas rodadoras acumuladas sobre el vallado.

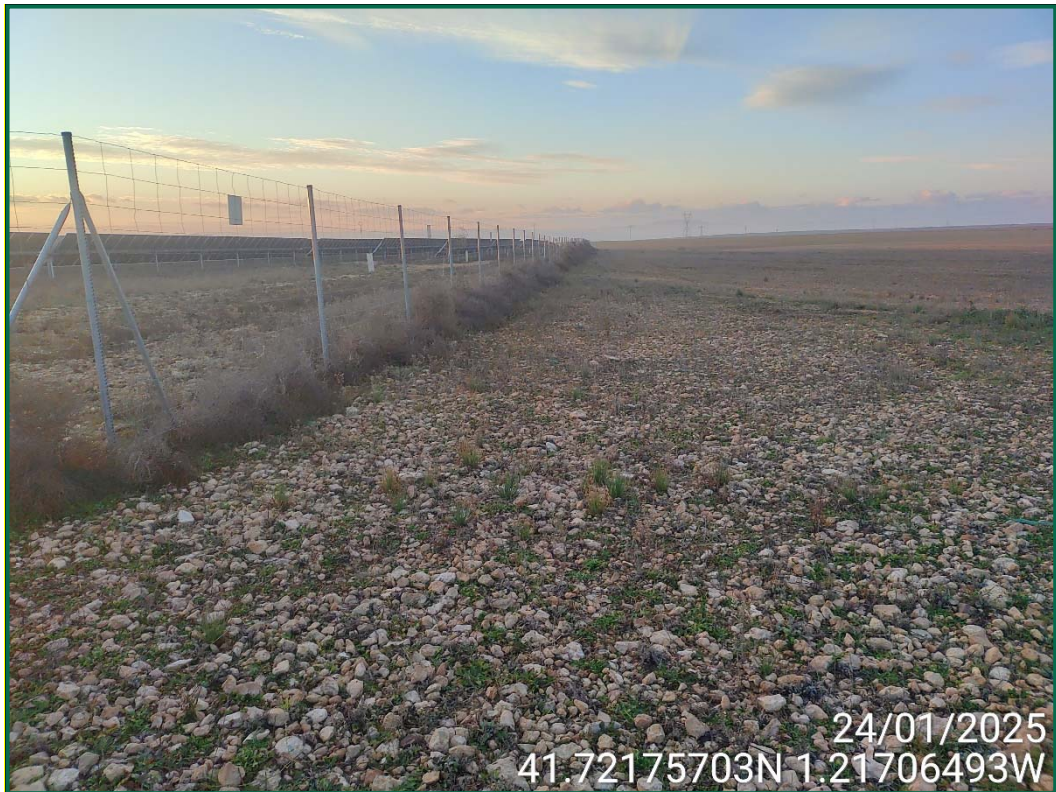
Fotografía 7. Franja vegetal.

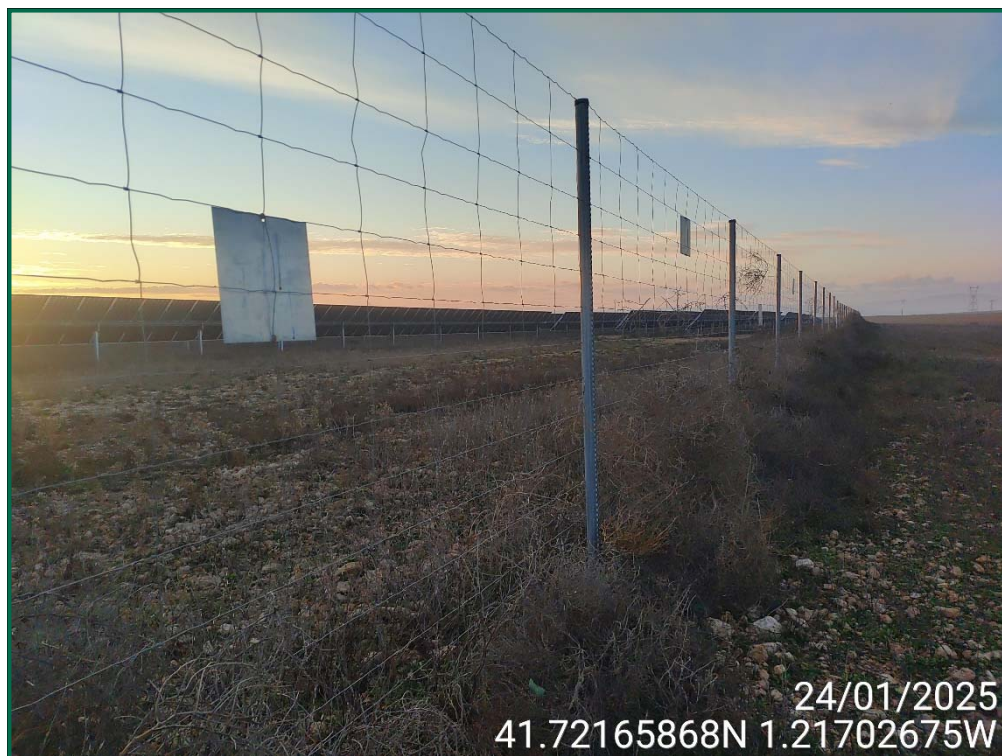
El vallado perimetral se ha instalado utilizando malla cinegética y dejando un espacio de al menos 20 cm desde el suelo. Además se han habilitado pasos para fauna de mayor tamaño. Por otro lado, se han instalado las placas anticolidión a diferentes alturas sobre la malla.

Fotografía 8. Vallado perimetral y placas anticollisión.

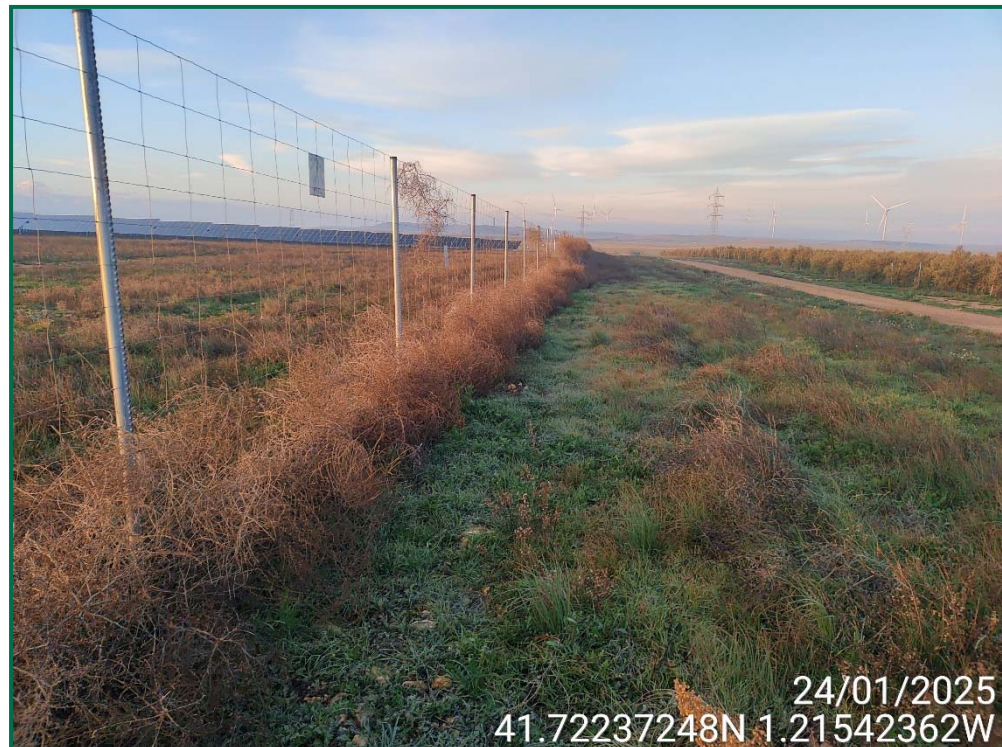
Fotografía 9. Vallado perimetral y placas anticollisión.

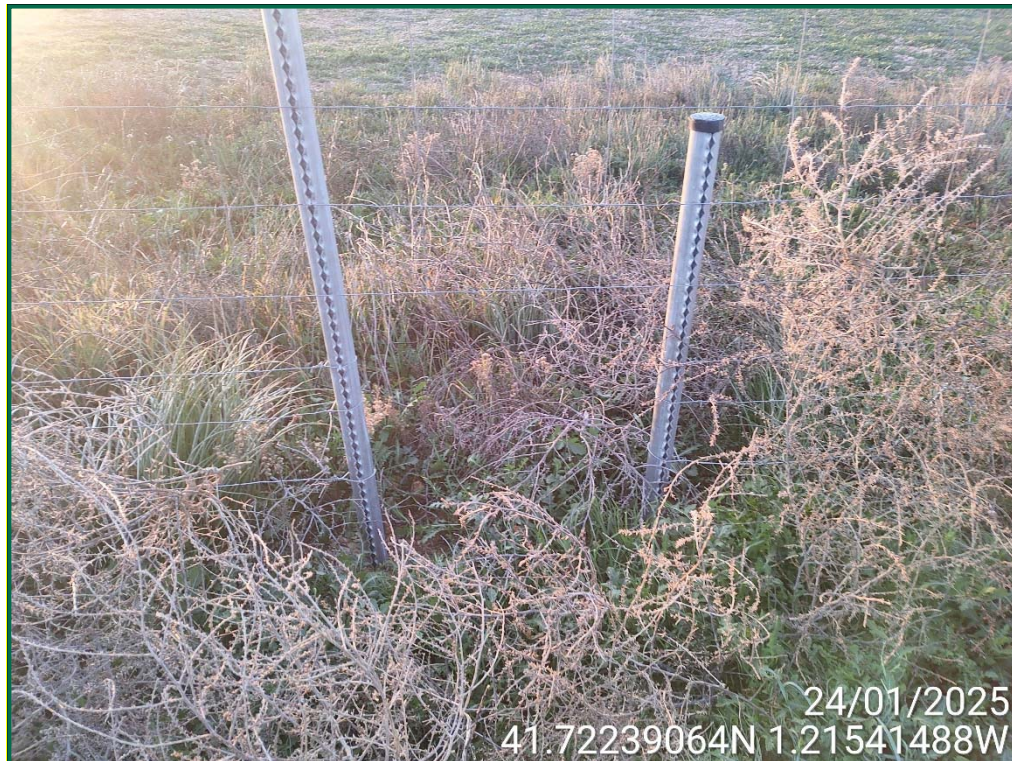
Fotografía 10. Pasos de fauna.

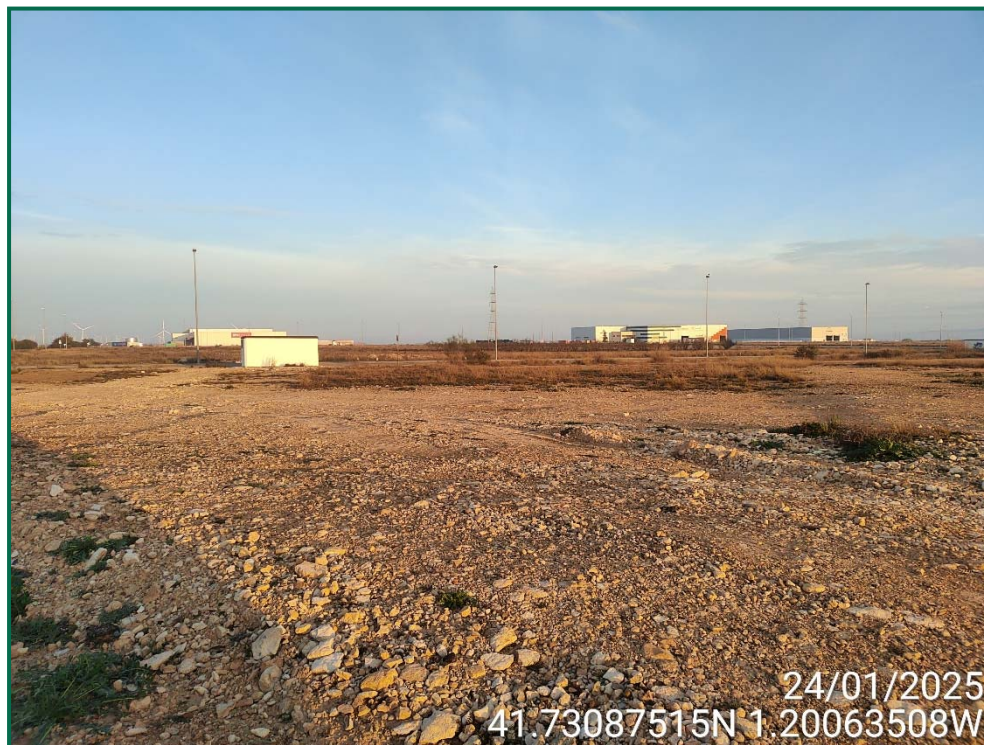
La línea de evacuación está terminada, la cual está soterrada. Se ha procedido a balizar la vegetación natural colindante, los caminos próximos a las zanjas y los materiales que se encuentren sobre campos de cultivo. Para su construcción se han realizado zanjas, se ha colocado el cableado y posteriormente se han tapado dichas zanjas. La tierra retirada ha sido acopiada junto a la tierra.

Fotografía 11. Final de la línea de evacuación.

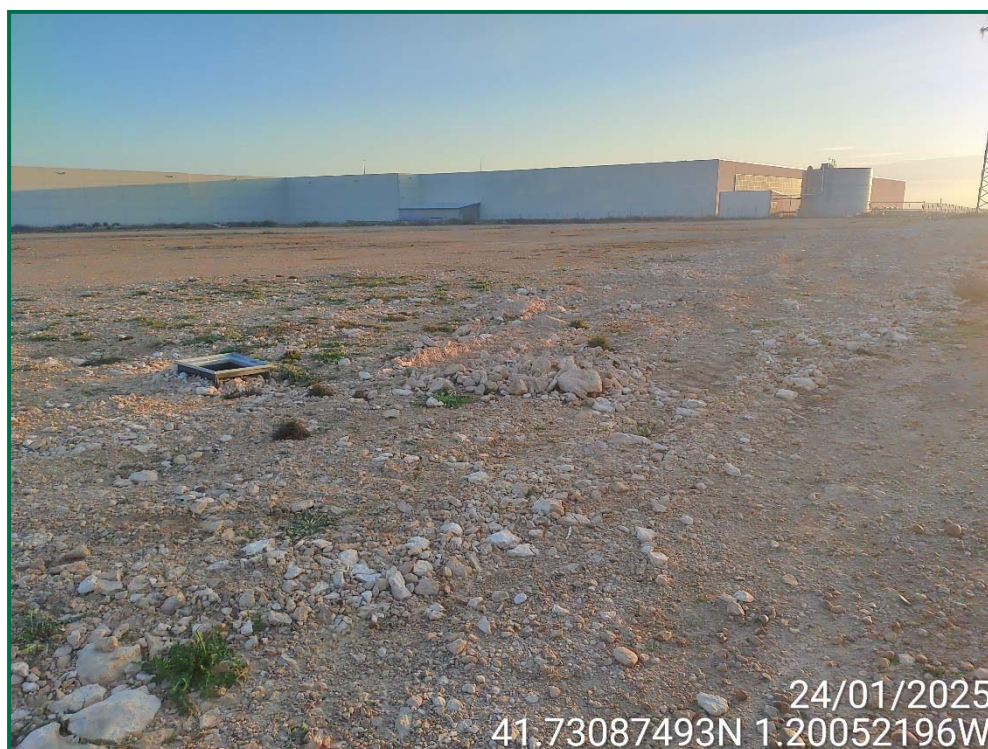
Fotografía 12. Línea de evacuación tapada.
