# RENOVABLES DE SIBIRANA 5, S.L.

| Nombre de la instalación | PLANTA FOTOVOLTAICA PRADILLO 4 |

## SEGUNDO INFORME DEL SEGUNDO AÑO INFORME MENSUAL EN FASE DE CONSTRUCCIÓN

### PLANTA FOTOVOLTAICA PRADILLO 4 Y SU INFRAESTRUCTURA DE EVACUACIÓN Pedrola (Zaragoza) AGOSTO 2024

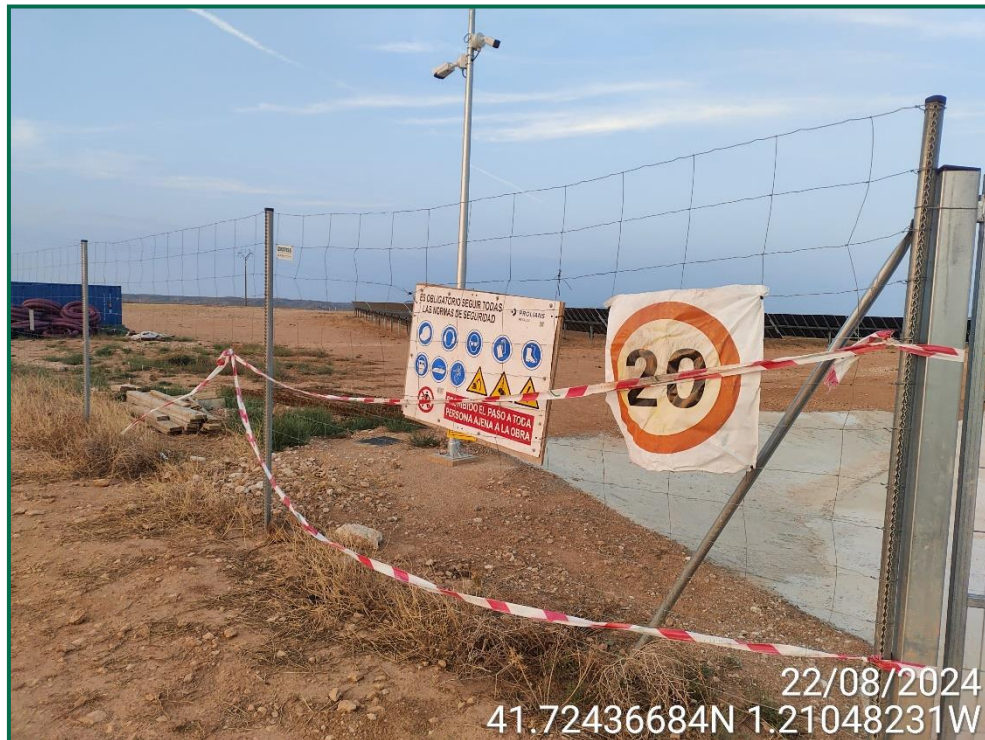
Se han colocado señales para delimitar la velocidad de circulación por el recorrido de la obra para minimizar la producción de polvo.

Fotografía 1. Señalización de velocidad.

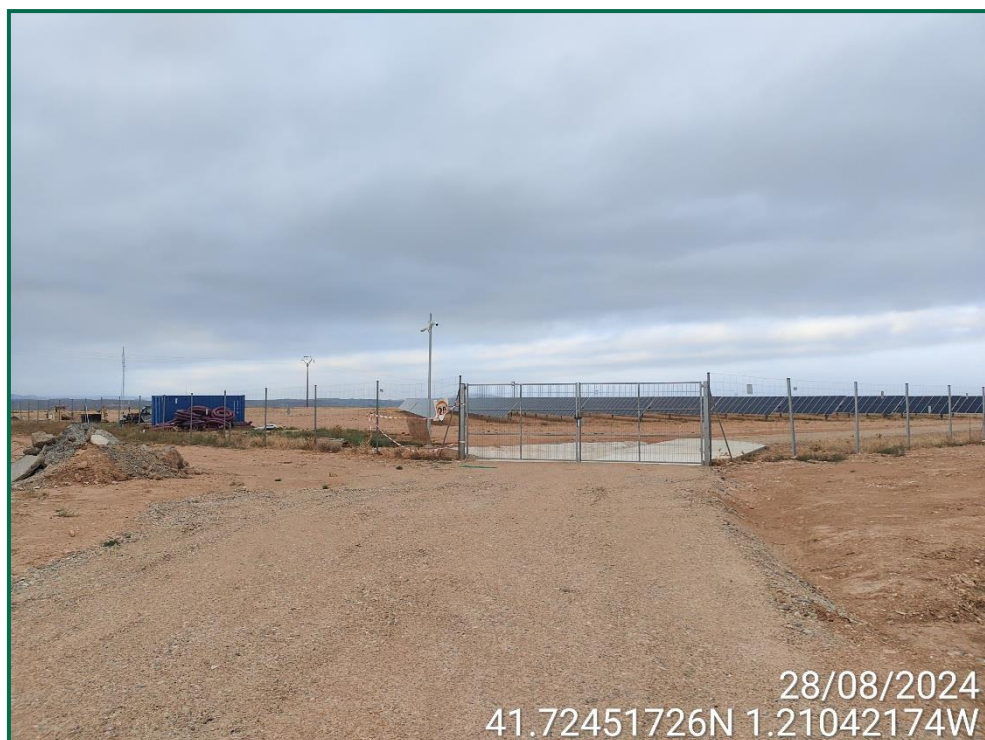
Fotografía 2. Señalización de velocidad y puerta de acceso.

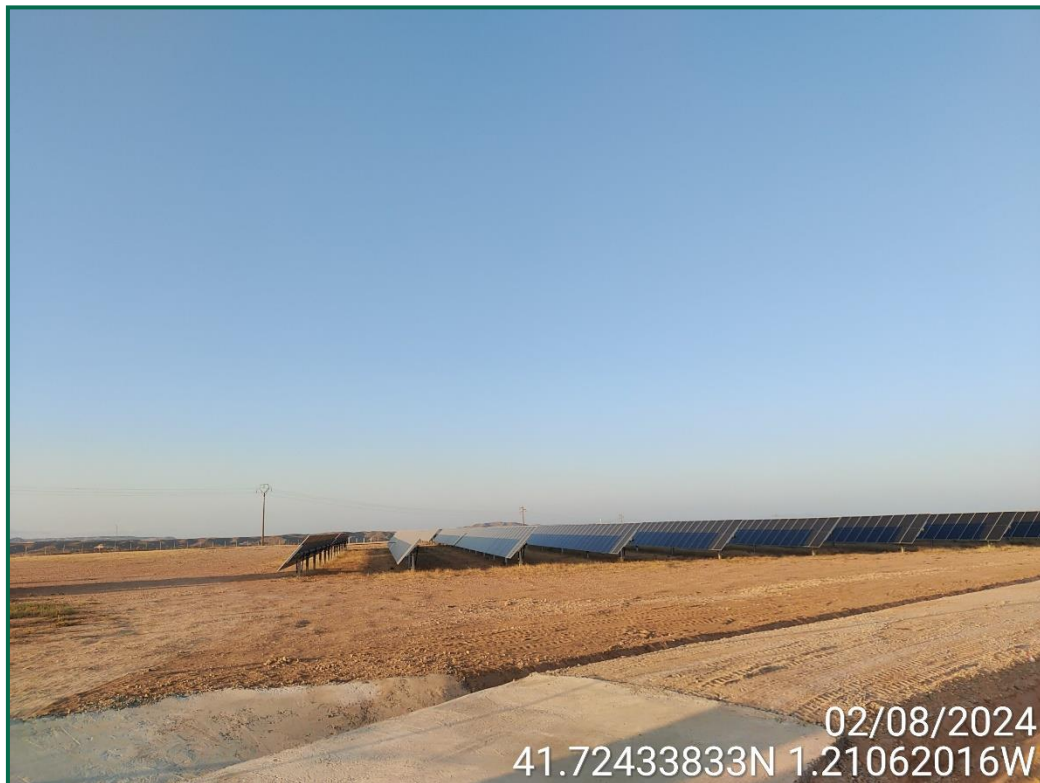
Por el momento la tierra vegetal extraída ha sido escasa debido a que no ha sido necesario nivelar todo el terreno, únicamente algunas zonas y con un espesor limitado, y esta se ha ido extendiendo sobre el terreno. La tierra extraída para la construcción de balsas de limpieza se ha acopiado en caballones al igual que la tierra retirada para realizar zanjas. En las zonas donde se van a realizar plantaciones para crear una patalla vegetal no se ha realizado ningún movimiento de tierra, conservando la capa de tierra vegetal presente.

Fotografía 3. Superficie de la obra.

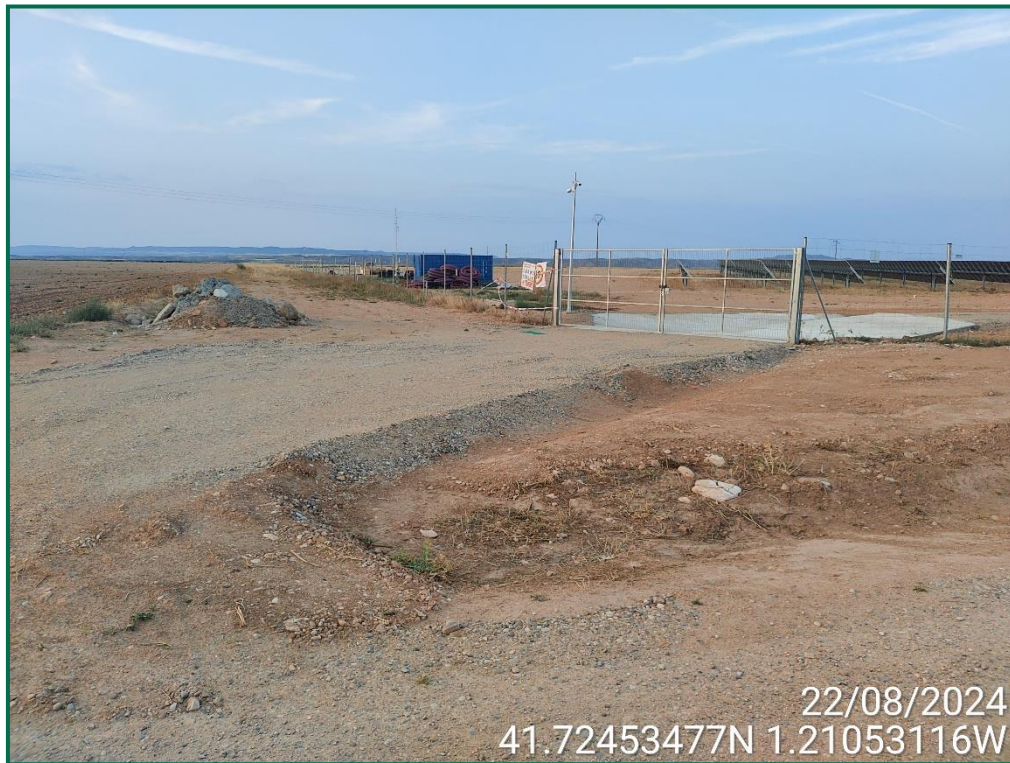
Se están habilitando viales para acceder a la obra y se han realizado cunetas para evitar la escorrentía.

Fotografía 4. Habilitación de viales.

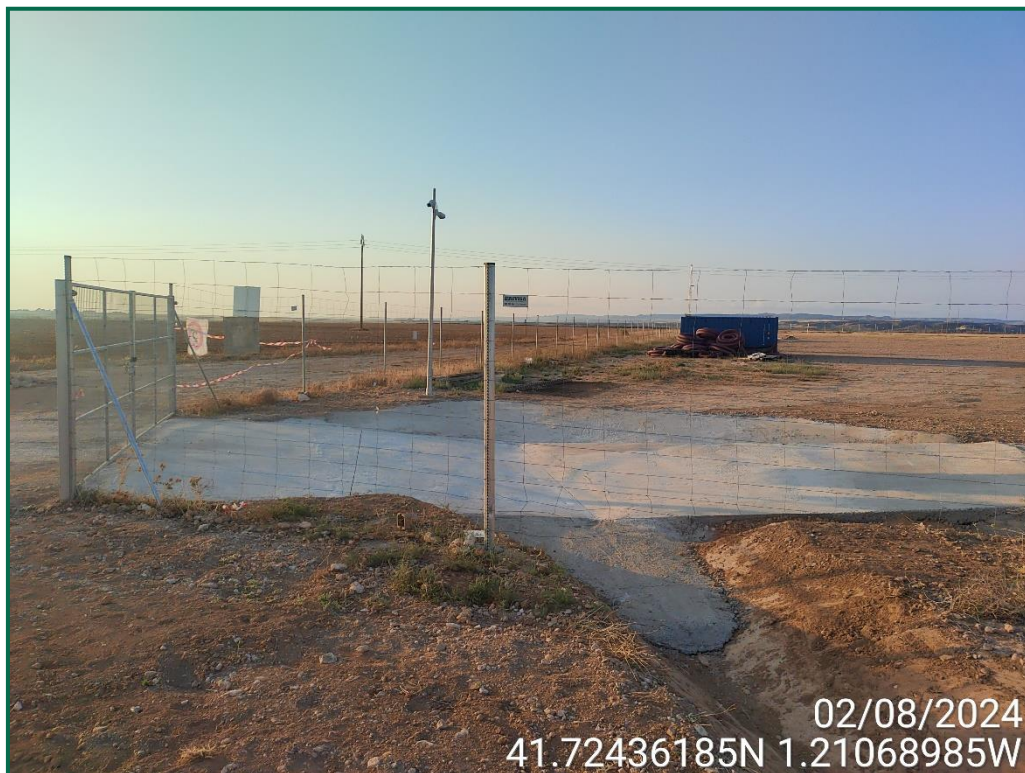
Fotografía 5. Habilitación de viales y cunetas.

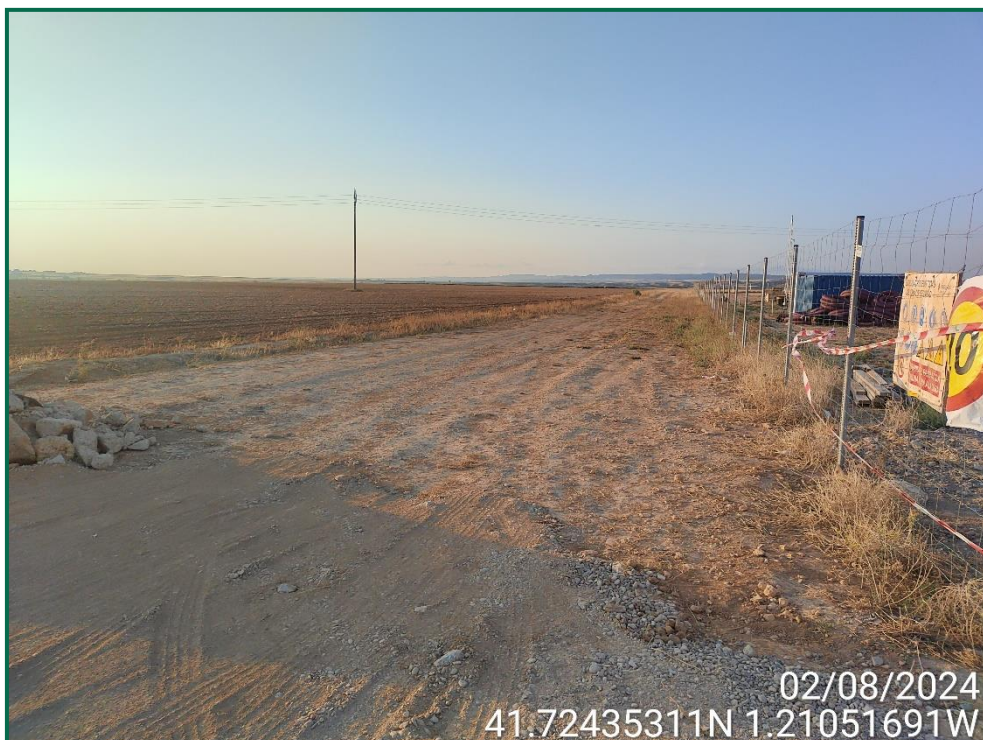
Durante las visitas a obra se comprueba que la ocupación de zonas de vegetación se limita a lo aprobado en el proyecto. Se verifica también que la maquinaria circula únicamente por los viales habilitados para tal fin. Desde el inicio de las obras se ha planificado la ejecución de una franja vegetal de 8 m de anchura en torno al vallado perimetral.

Fotografía 6. Franja vegetal.

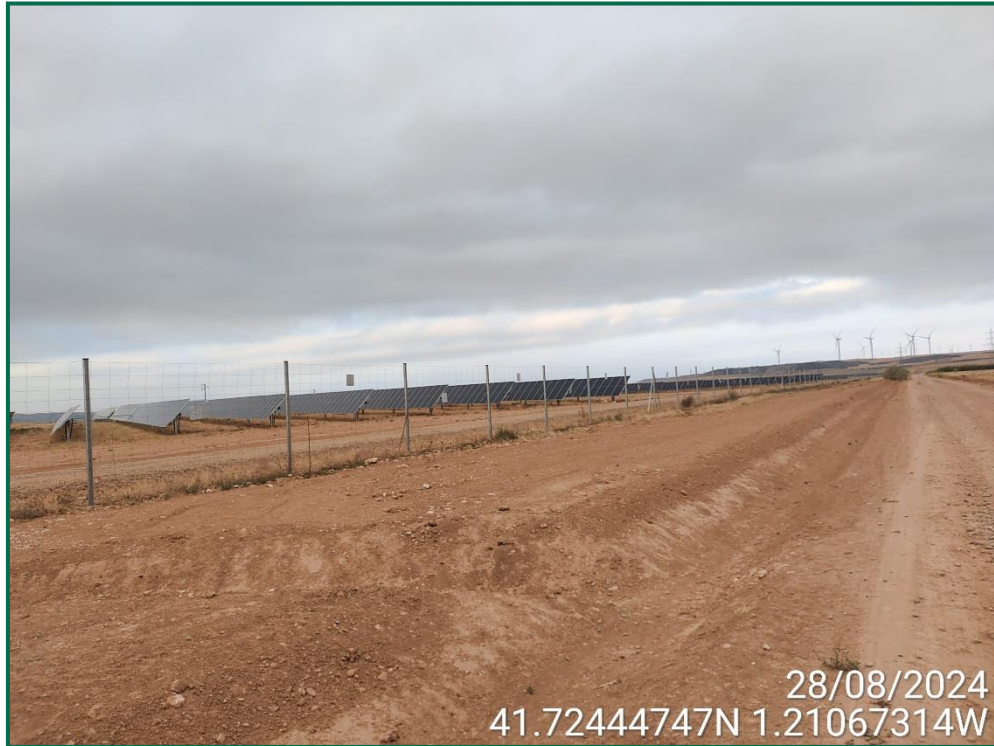
Fotografía 7. Franja vegetal y cunetas.

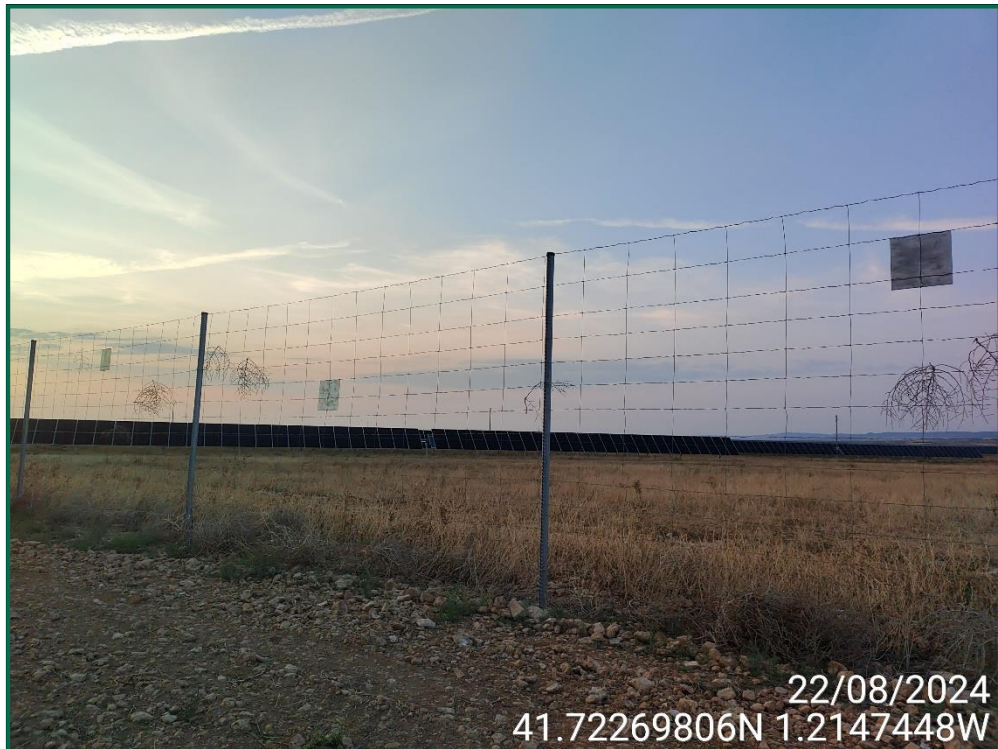
El vallado perimetral se ha instalado utilizando malla cinegética y dejando un espacio de al menos 20 cm desde el suelo. Además se han habilitado pasos para fauna de mayor tamaño. Por otro lado, se han instalado las placas anticolidión a diferentes alturas sobre la malla.

Fotografía 8. Vallado perimetral y placas anticollisión.

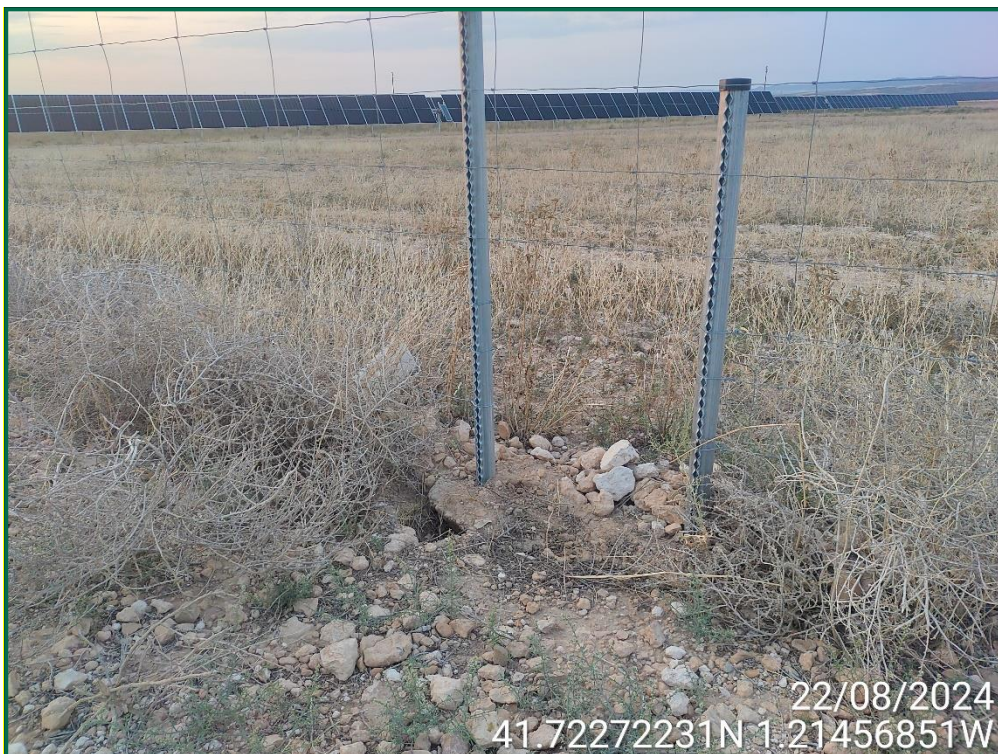
Fotografía 9. Pasos de fauna.

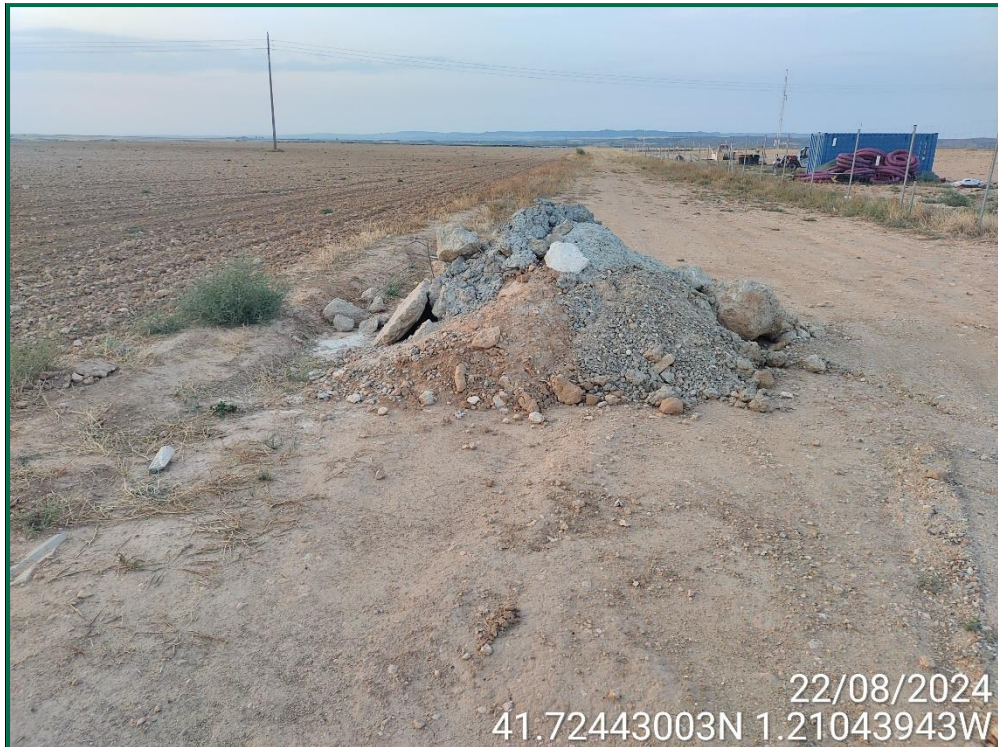
Durante este mes se ha procedido a la retirada de cualquier residuo que pudiese quedar tanto en la obra como en sus alrededores. De este modo se han agrupado todos los palets utilizados para su posterior retirada. También se ha empezado a recoger los materiales sobrantes, la maquinaria y los contenedores de almacenaje y residuos.

Fotografía 10. Restos de tierra y hormigón.

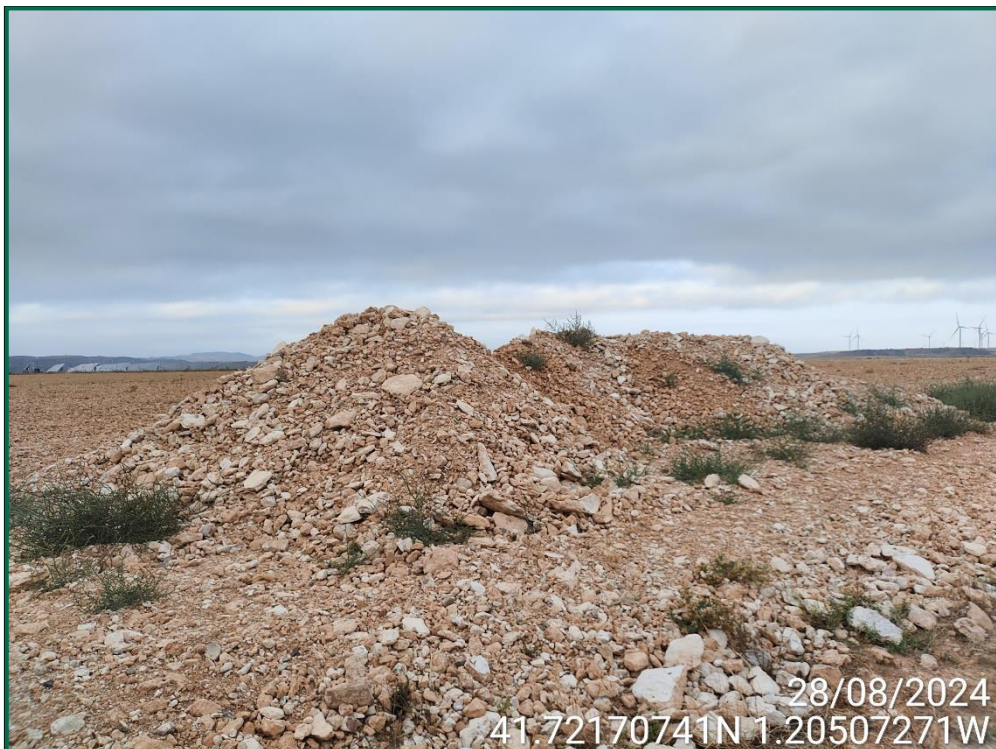
La línea de evacuación está terminada, la cual está soterrada. Se ha procedido a balizar la vegetación natural colindante, los caminos próximos a las zanjas y los materiales que se encuentren sobre campos de cultivo. Para su construcción se han realizado zanjas, se ha colocado el cableado y posteriormente se han tapado dichas zanjas. La tierra retirada ha sido acopiada junto a la tierra.

Fotografía 11. Acopios de tierra.

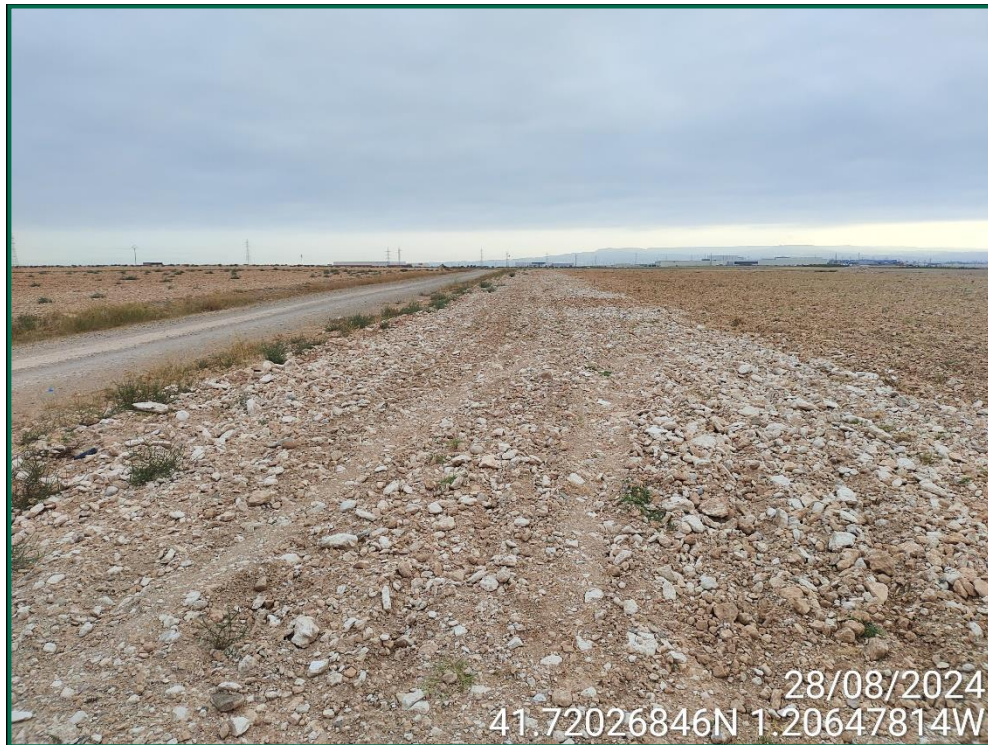
Fotografía 12. Zanjas tapadas.
