# RENOVABLES DE SIBIRANA 5, S.L.

| Nombre de la instalación | PLANTA FOTOVOLTAICA PRADILLO 4 |

## QUINTO INFORME DEL SEGUNDO AÑO INFORME MENSUAL EN FASE DE CONSTRUCCIÓN

### PLANTA FOTOVOLTAICA PRADILLO 4 Y SU INFRAESTRUCTURA DE EVACUACIÓN Pedrola (Zaragoza) Noviembre 2024

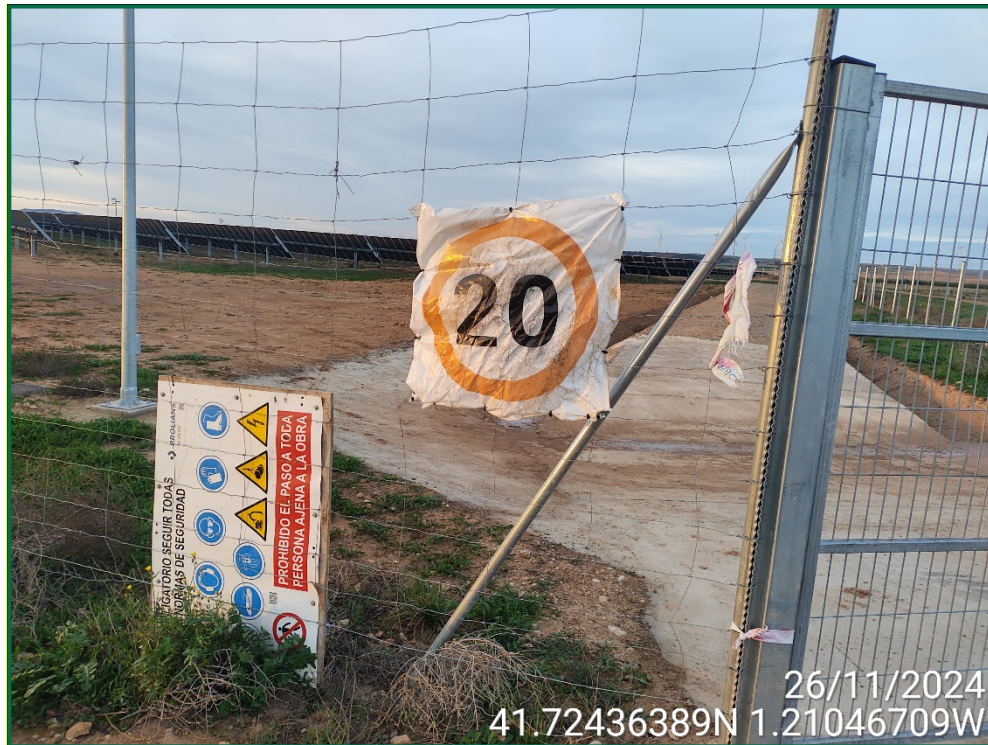
Se han colocado señales para delimitar la velocidad de circulación por el recorrido de la obra para minimizar la producción de polvo.

Fotografía 1. Señalización de velocidad.

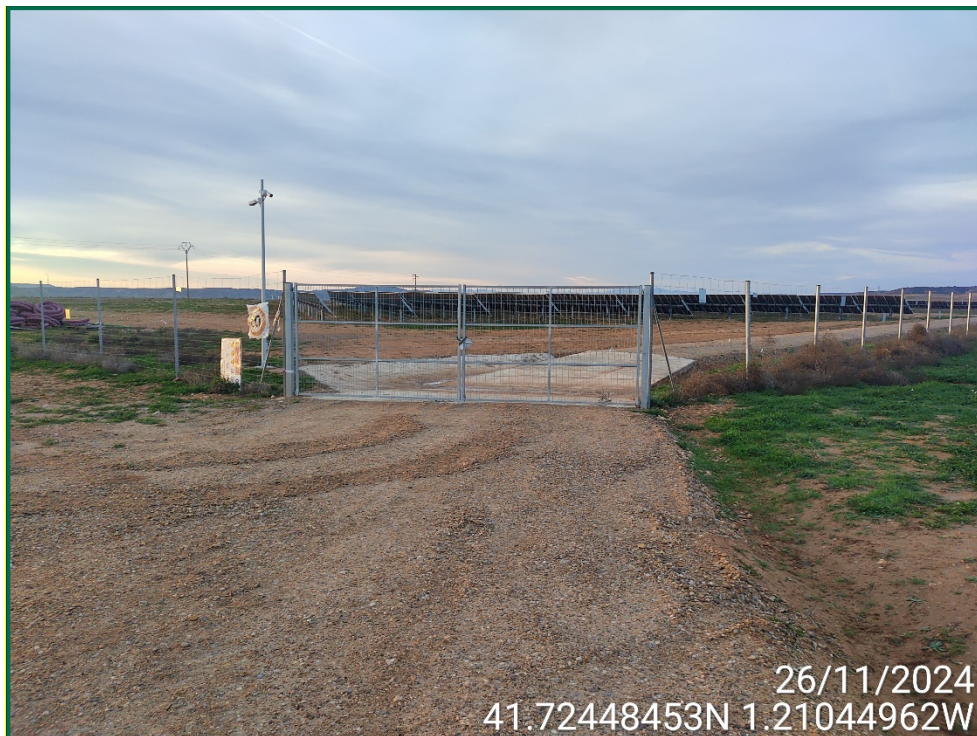
Fotografía 2. Señalización de velocidad y puerta de acceso.

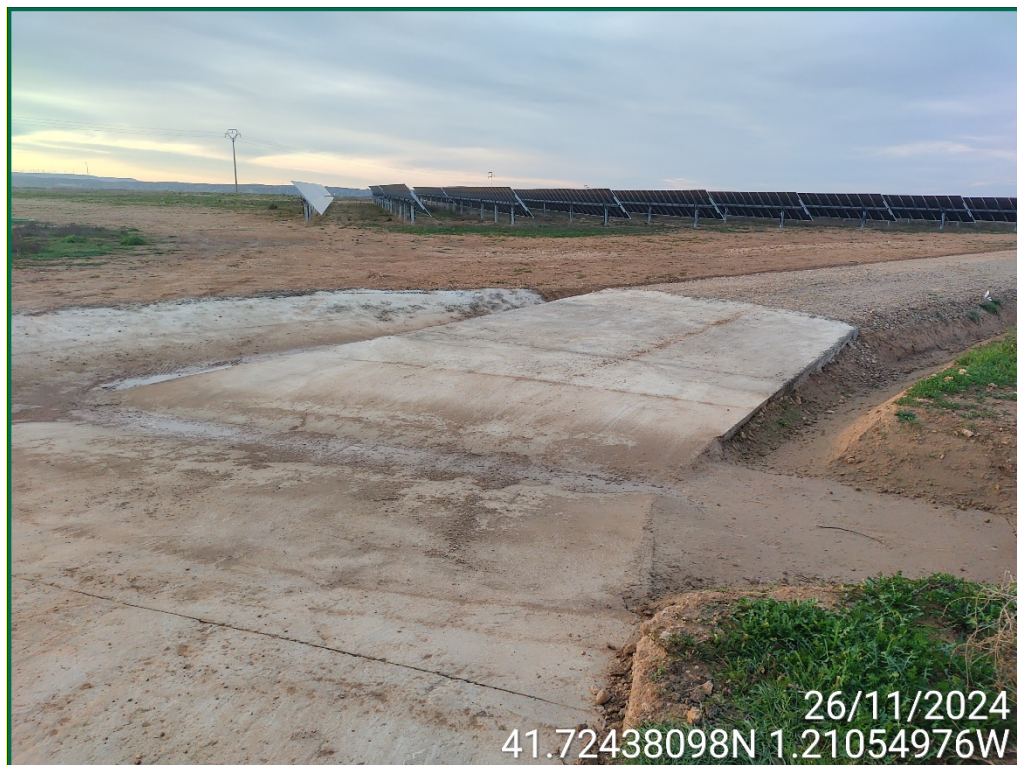
Se han habilitado viales para acceder a la obra y se han realizado cunetas para evitar la escorrentía.

Fotografía 3. Habilitación de viales y cunetas.

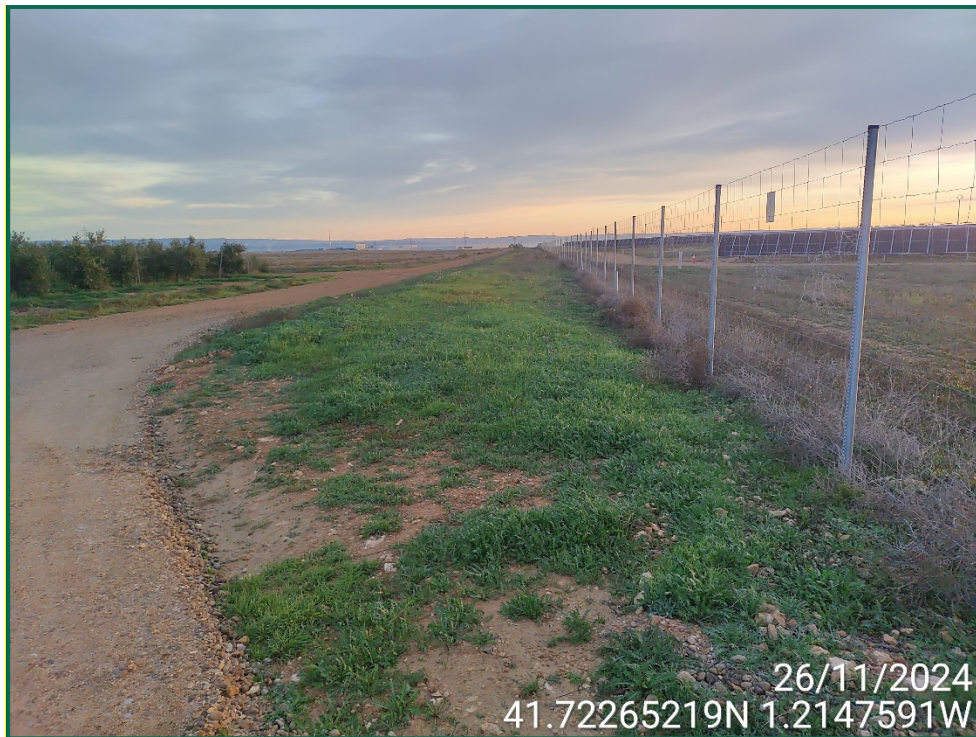
Durante las visitas a obra se comprueba que la ocupación de zonas de vegetación se limita a lo aprobado en el proyecto. Se verifica también que la maquinaria circula únicamente por los viales habilitados para tal fin. Desde el inicio de las obras se ha planificado la ejecución de una franja vegetal de 8 m de anchura en torno al vallado perimetral.

Fotografía 4. Franja vegetal.

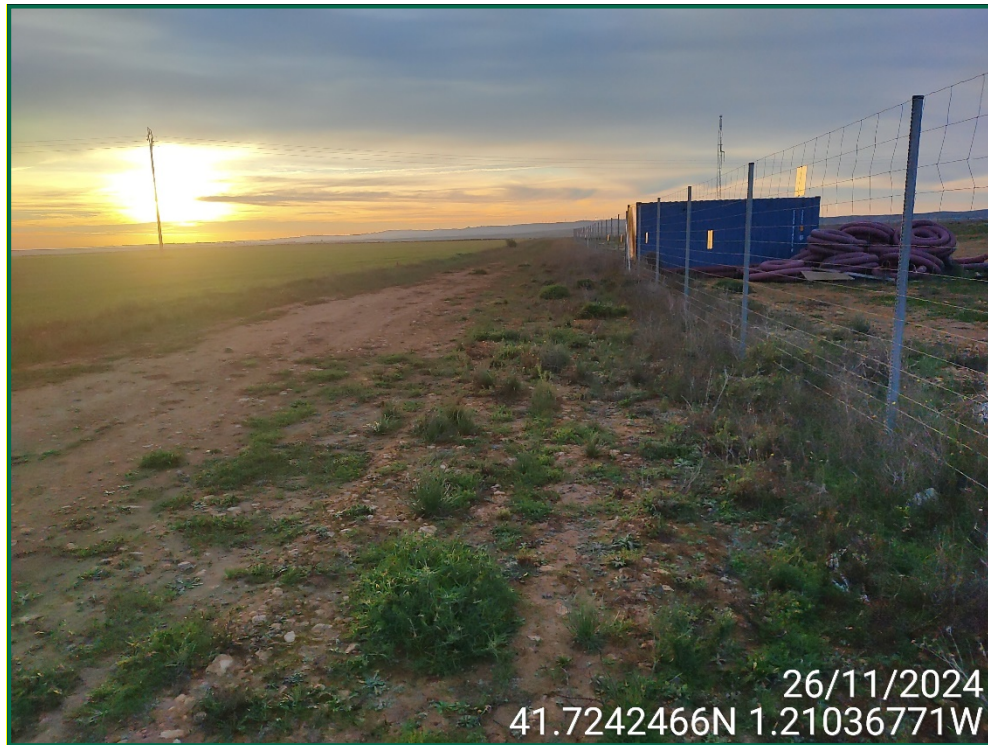
Fotografía 5. Franja vegetal.

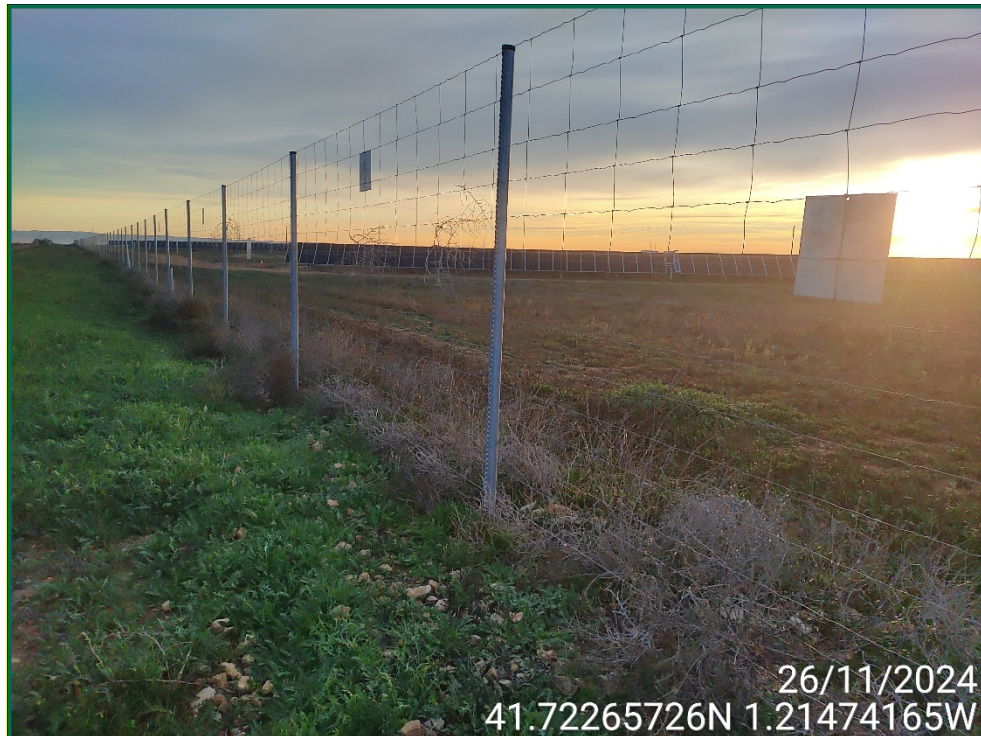
El vallado perimetral se ha instalado utilizando malla cinegética y dejando un espacio de al menos 20 cm desde el suelo. Además se han habilitado pasos para fauna de mayor tamaño. Por otro lado, se han instalado las placas anticolidión a diferentes alturas sobre la malla.

Fotografía 6. Vallado perimetral y placas anticolidión.

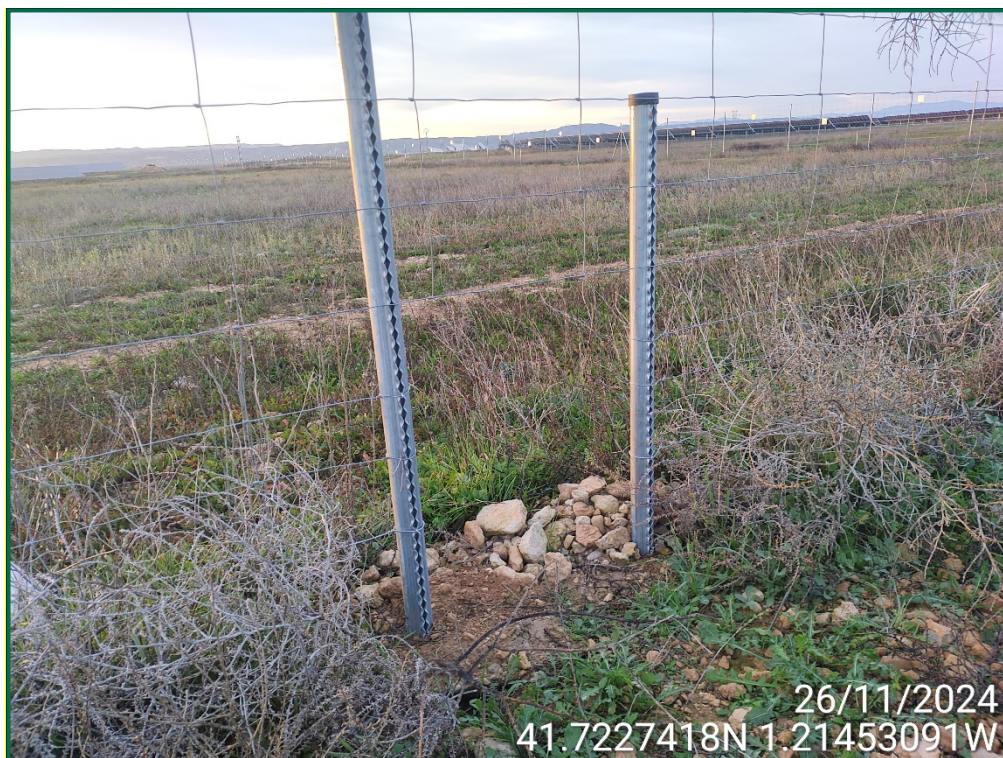
Fotografía 7. Pasos de fauna.

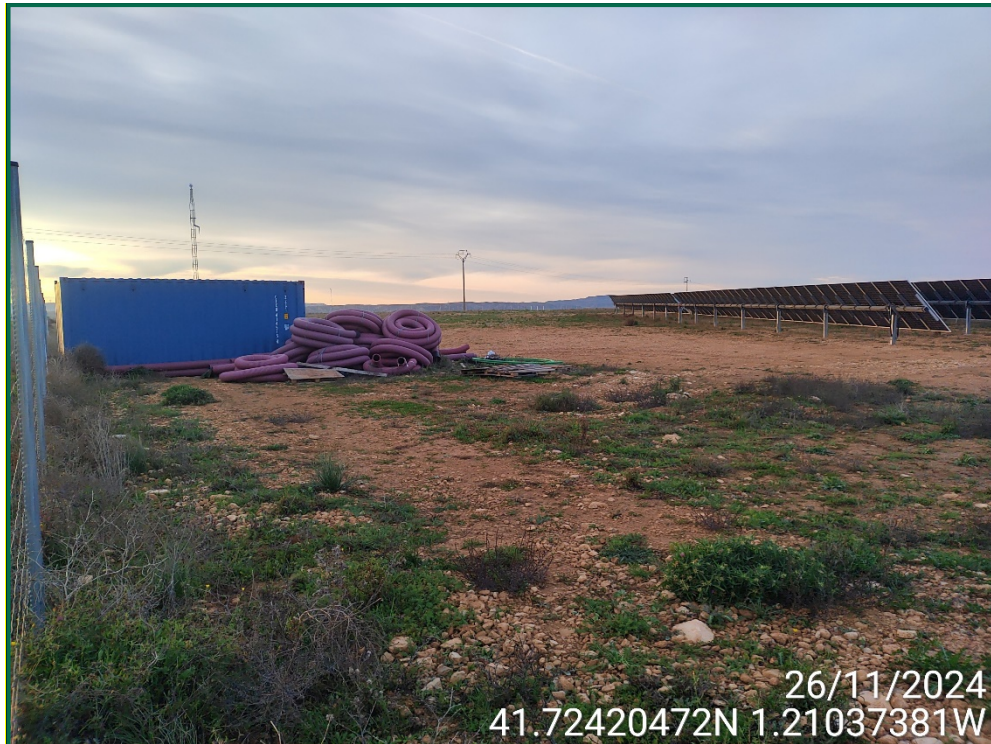
Se ha procedido a la retirada de cualquier residuo que pudiese quedar tanto en la obra como en sus alrededores. De este modo se han agrupado todos los palets utilizados para su posterior retirada. También se ha empezado a recoger los materiales sobrantes, la maquinaria y los contenedores de almacenaje y residuos.

Fotografía 8. Restos de materiales.

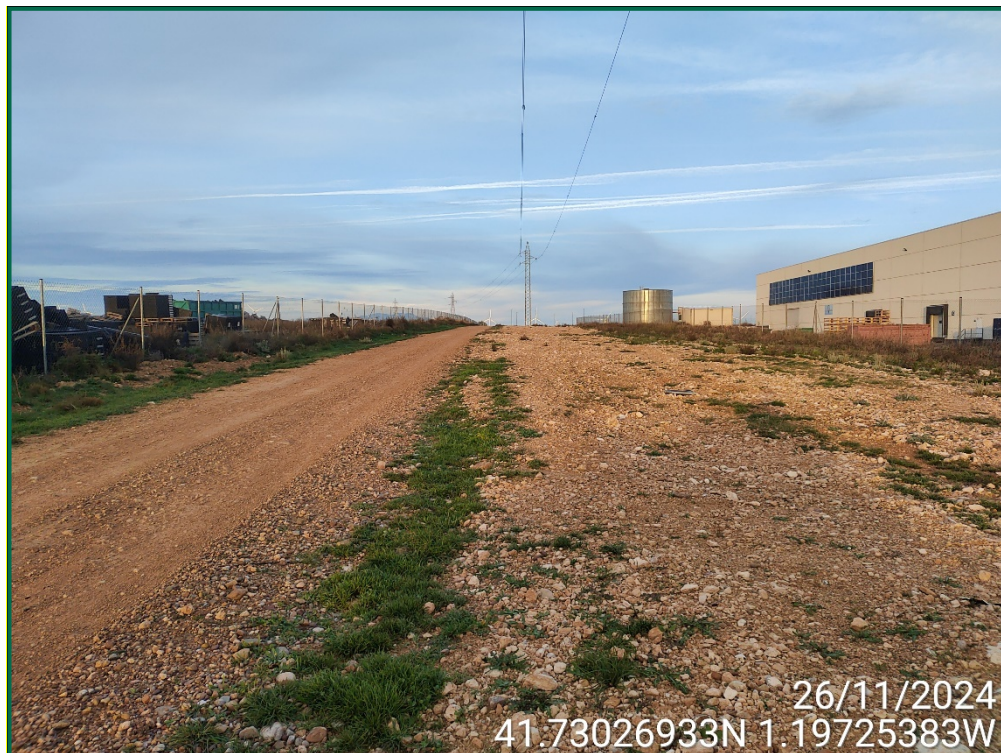
La línea de evacuación está terminada, la cual está soterrada. Se ha procedido a balizar la vegetación natural colindante, los caminos próximos a las zanjas y los materiales que se encuentren sobre campos de cultivo. Para su construcción se han realizado zanjas, se ha colocado el cableado y posteriormente se han tapado dichas zanjas. La tierra retirada ha sido acopiada junto a la tierra.

Fotografía 9. Zanjas tapadas y acopios de tierra.

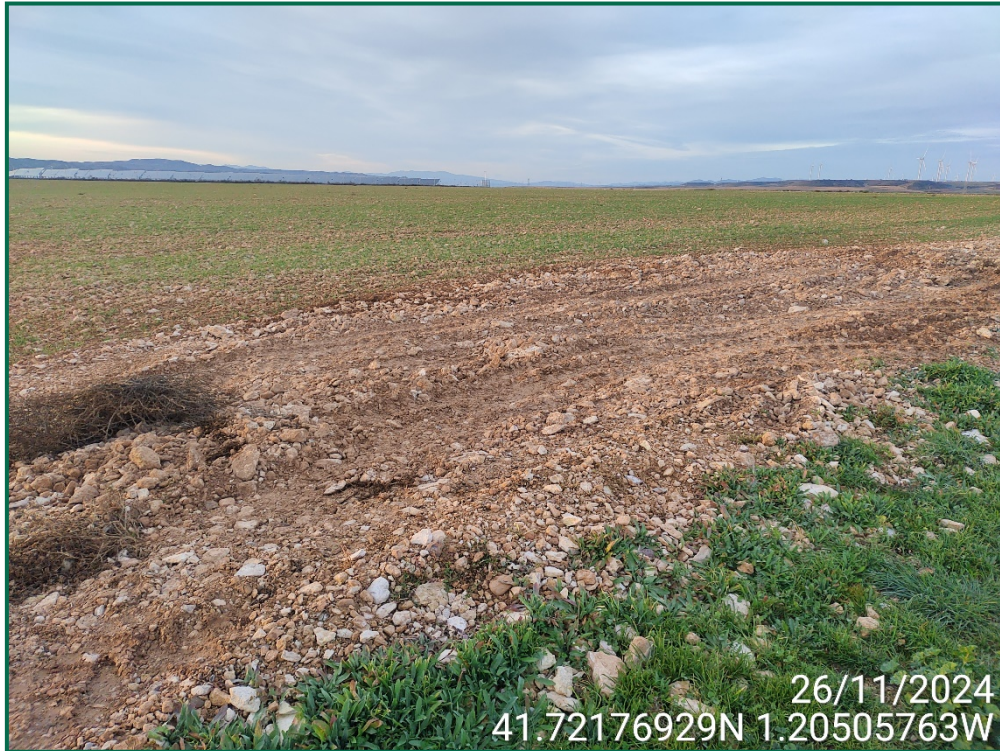
Fotografía 10. Zanjas tapadas y acopios de tierra.

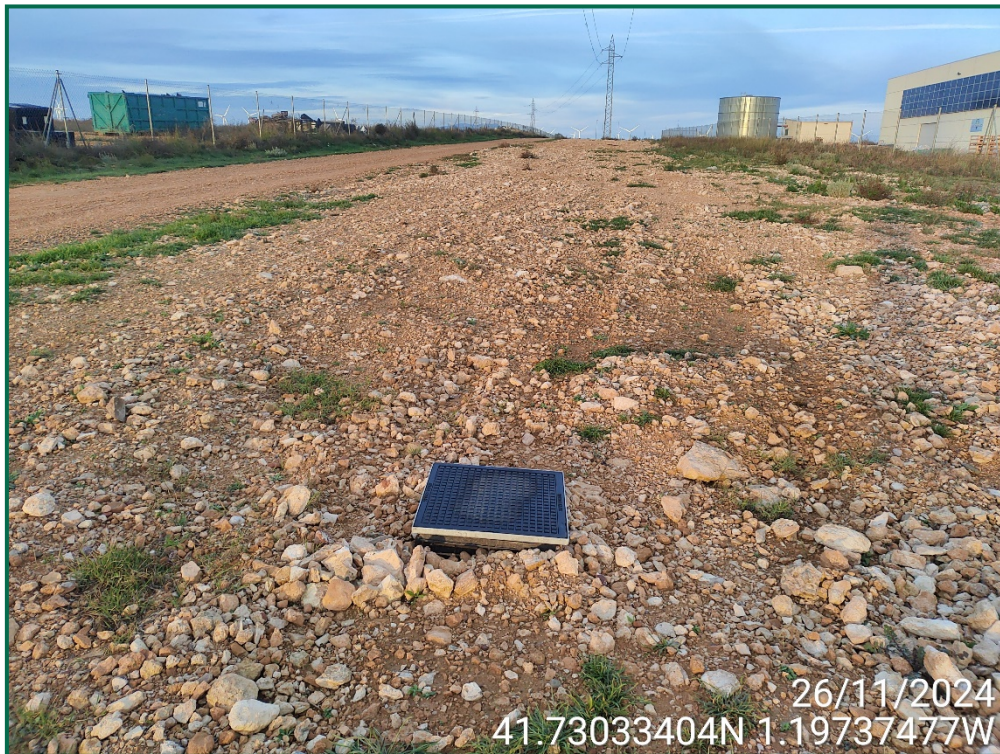
Fotografía 11. Zanjas tapadas y acopios de tierra.
