# YOSEMITE ENERGÍAS RENOVABLES 2, S.L.

| Nombre de la instalación | PLANTA FOTOVOLTAICA PRADILLO |

### INFORME MENSUAL EN FASE DE CONSTRUCCIÓN

#### PLANTA FOTOVOLTAICA PRADILLO Y SU INFRAESTRUCTURA DE EVACUACIÓN Pedrola (Zaragoza)

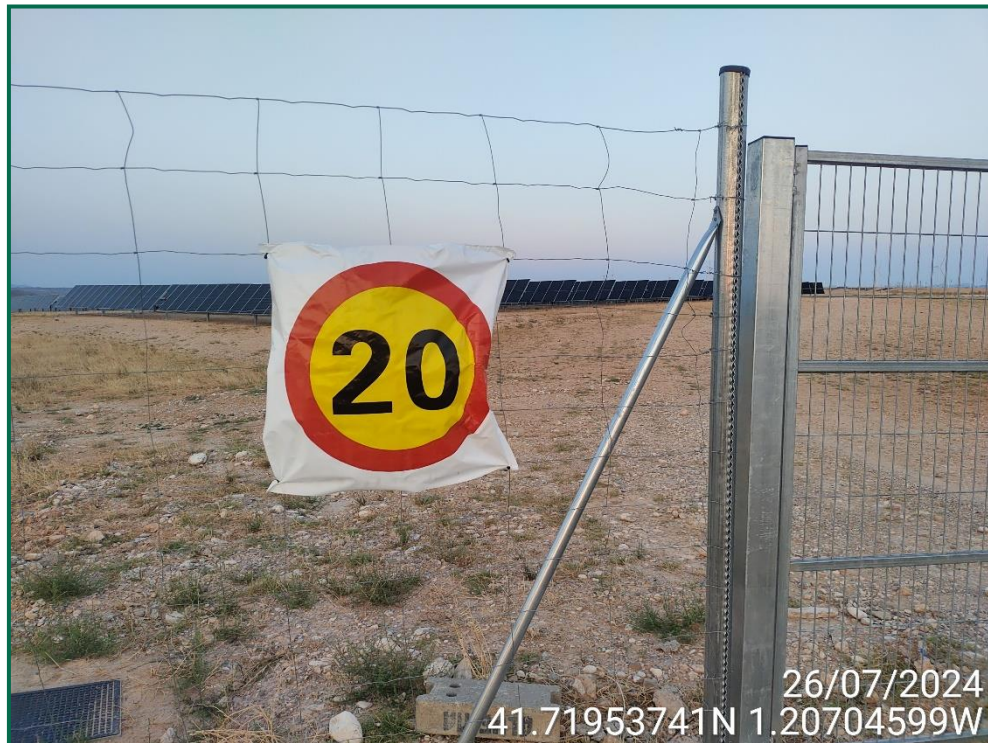
Se han colocado señales para delimitar la velocidad de circulación por el recorrido de la obra para minimizar la producción de polvo.

Fotografía 1. Señalización de velocidad.

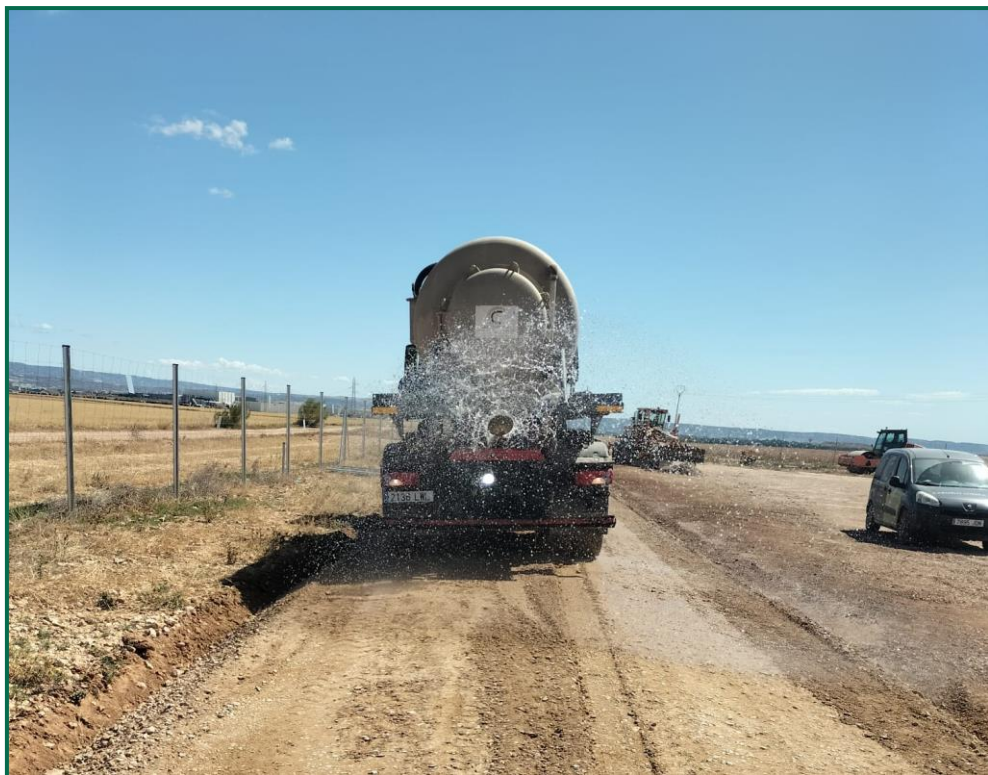
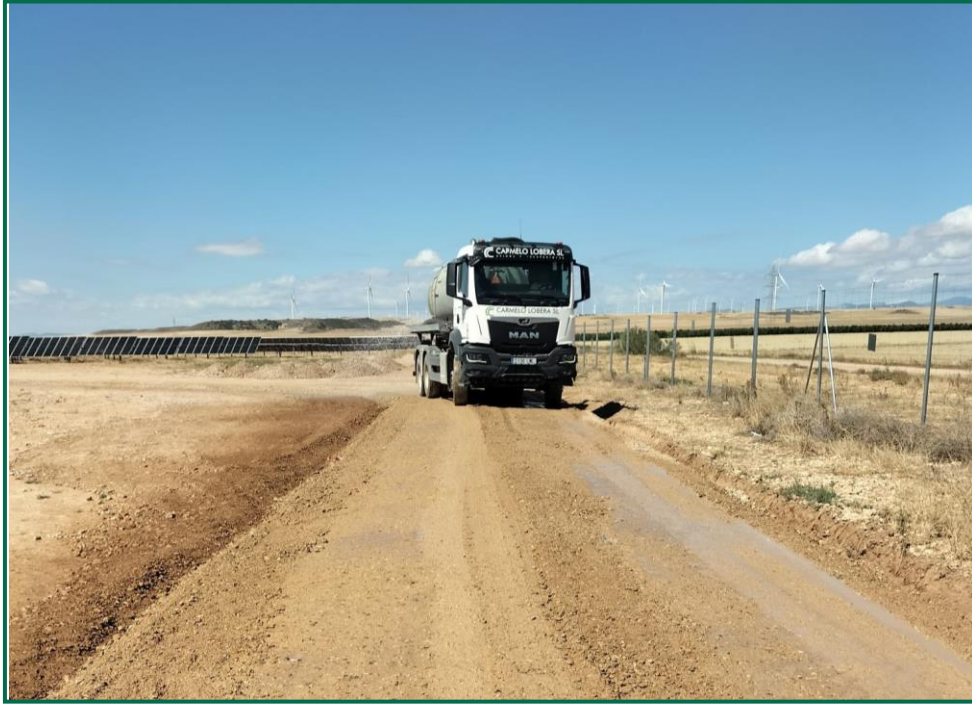
Durante las visitas a obra no se constata afección por emisión de polvo significativa durante los trabajos. Se han humedecido los caminos, cuando las circunstancias lo han requerido, con la presencia de una cuba esparciendo agua por el terreno.

Fotografía 2. Regado de caminos.

Fotografía 3. Regado de caminos.

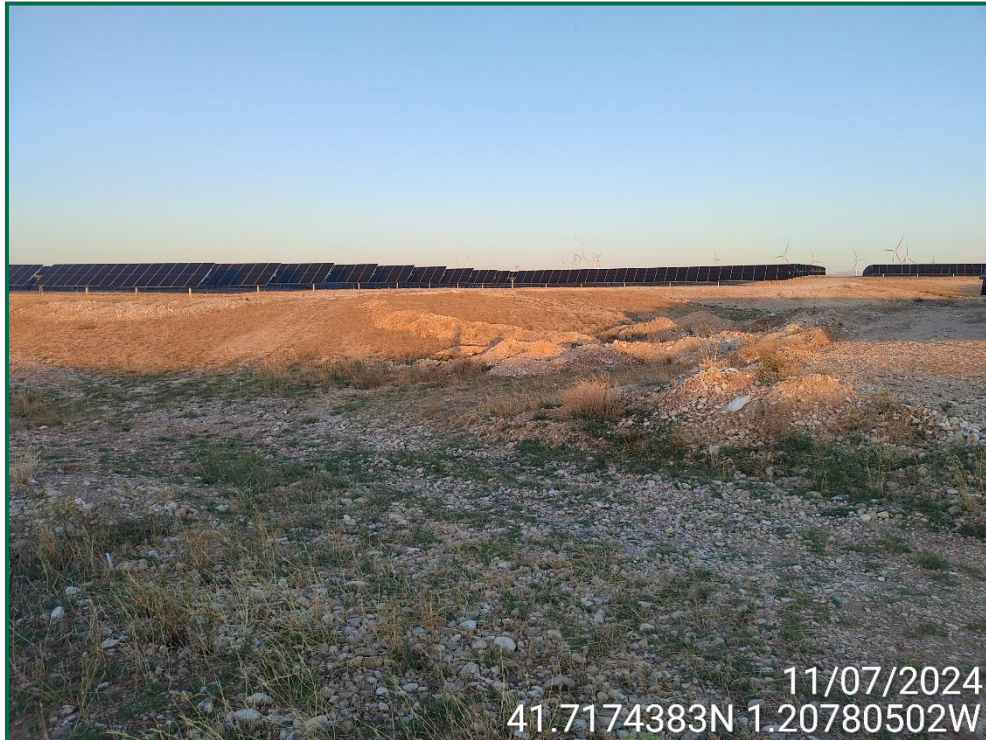
Por el momento la tierra vegetal extraída ha sido escasa debido a que no ha sido necesario nivelar todo el terreno, únicamente algunas zonas y con un espesor limitado, y esta se ha ido extendiendo sobre el terreno. La tierra extraída para la construcción de balsas de limpieza se ha acopiado en caballones al igual que la tierra retirada para realizar zanjas. En las zonas donde se van a realizar plantaciones para crear una patalla vegetal no se ha realizado ningún movimiento de tierra, conservando la capa de tierra vegetal presente.

Fotografía 4. Acopios de tierra.

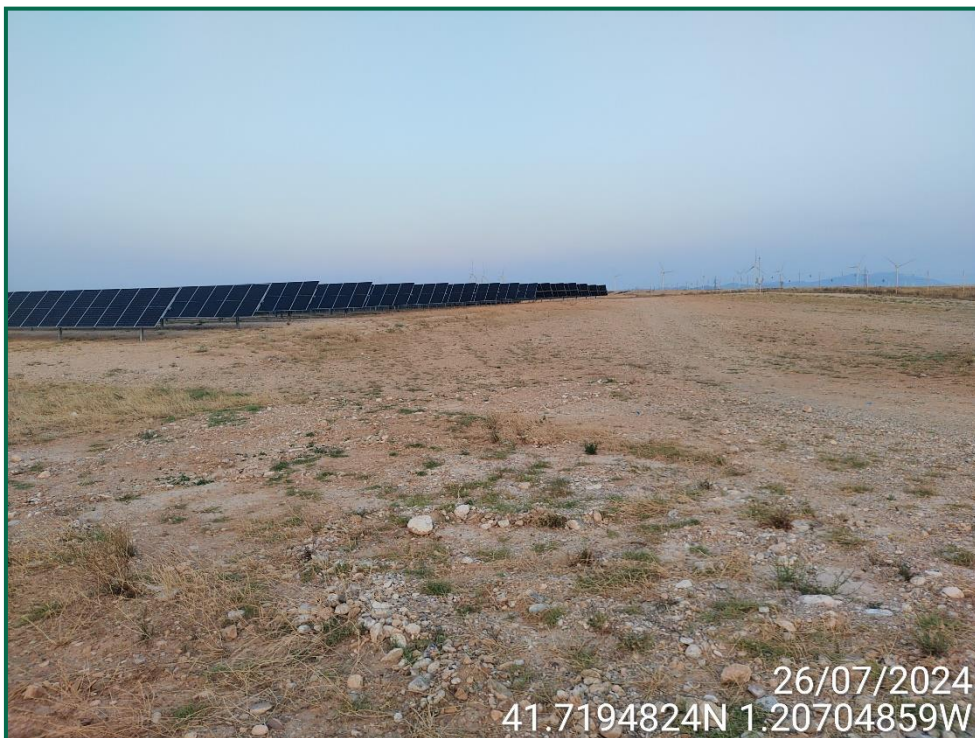
Fotografía 5. Superficie de la obra.

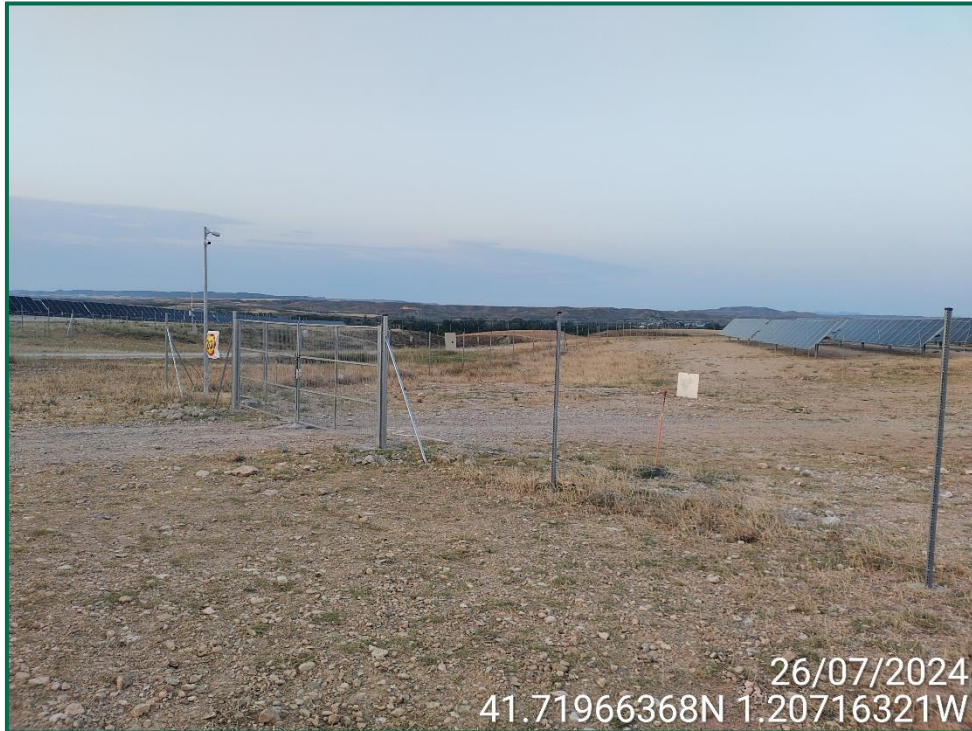
Fotografía 6. Puerta de acceso.

Durante los meses anteriores la obra ha sufrido robos, lo que ha ocasionado destrozos en ciertas partes del vallado. Los imperfectos en el vallado han sido solucionados colocando una nueva puerta de acceso y colocando postes para el vallado de mayor grosor.

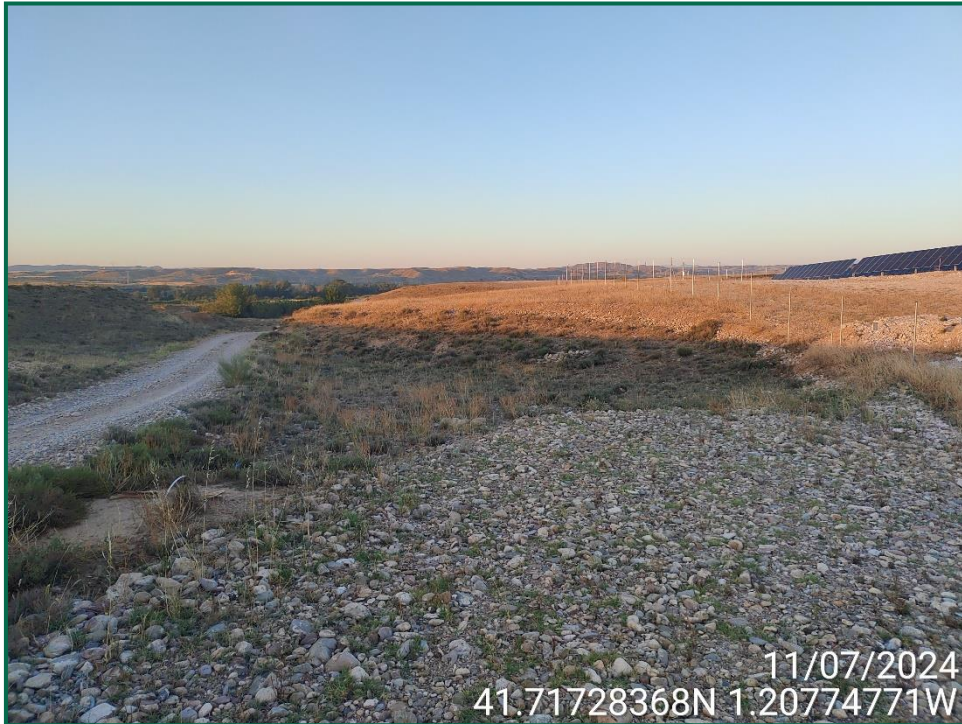
Durante las visitas a obra se comprueba que la ocupación de zonas de vegetación se limita a lo aprobado en el proyecto. Se verifica también que la maquinaria circula únicamente por los viales habilitados para tal fin. Desde el inicio de las obras se ha planificado la ejecución de una franja vegetal de 8 m de anchura en torno al vallado perimetral.

Fotografía 7. Franja vegetal.

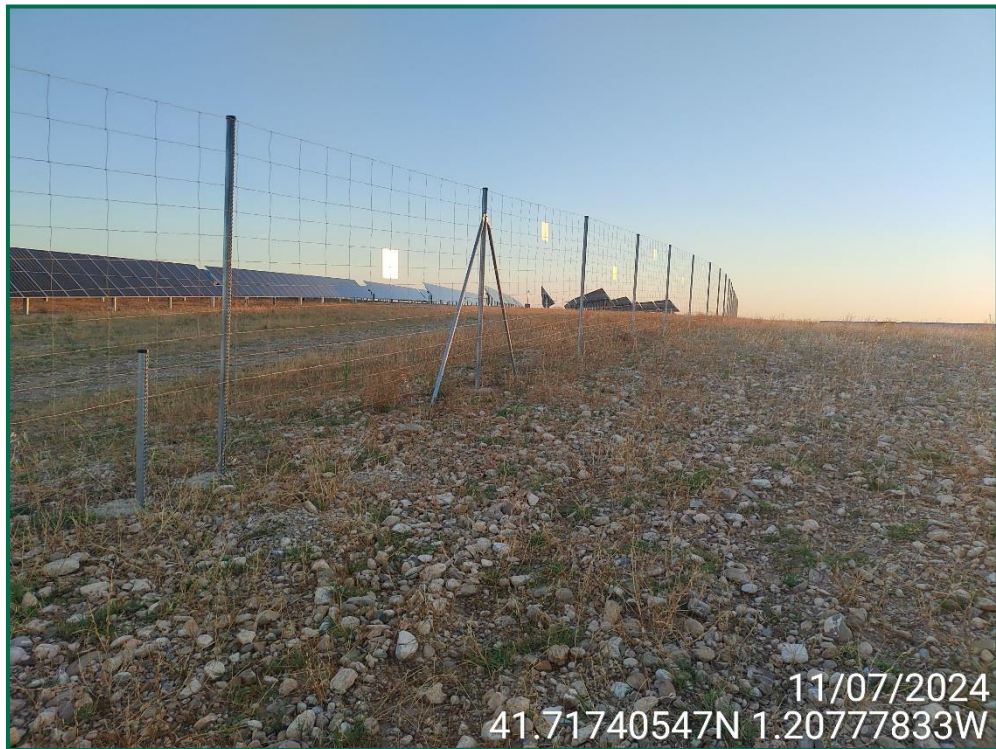
El vallado perimetral se ha instalado utilizando malla cinegética y dejando un espacio de al menos 20 cm desde el suelo. Además se han habilitado pasos para fauna de mayor tamaño. Por otro lado, se han instalado las placas anticolidión a diferentes alturas sobre la malla.

Fotografía 8. Vallado perimetral y placas anticolidión.

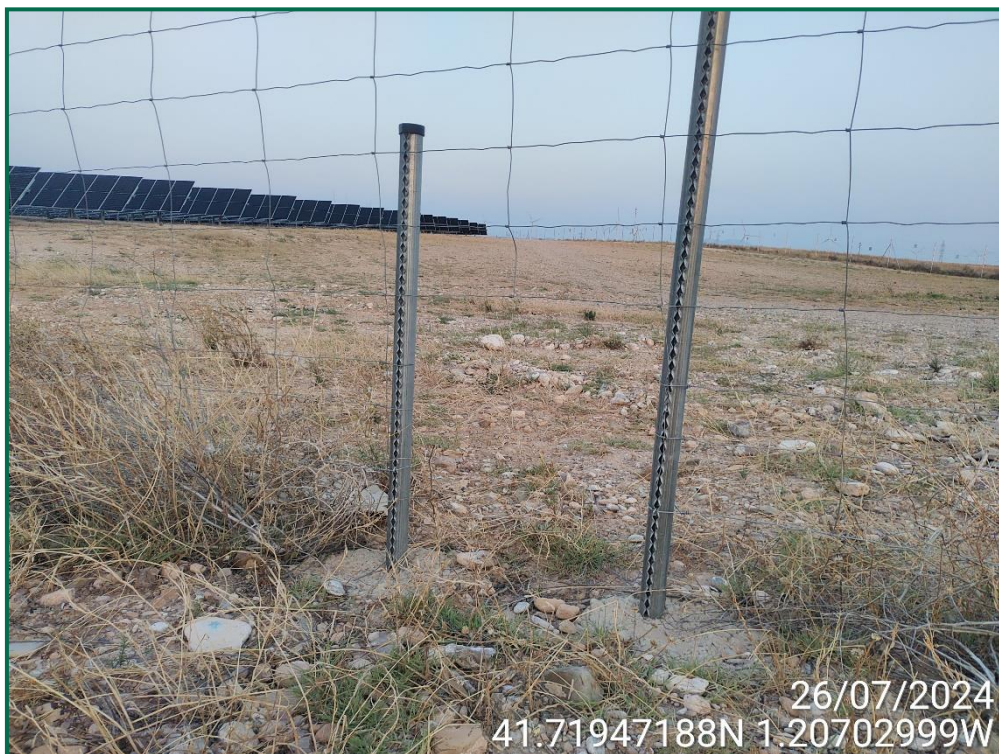
Fotografía 9. Pasos de fauna.

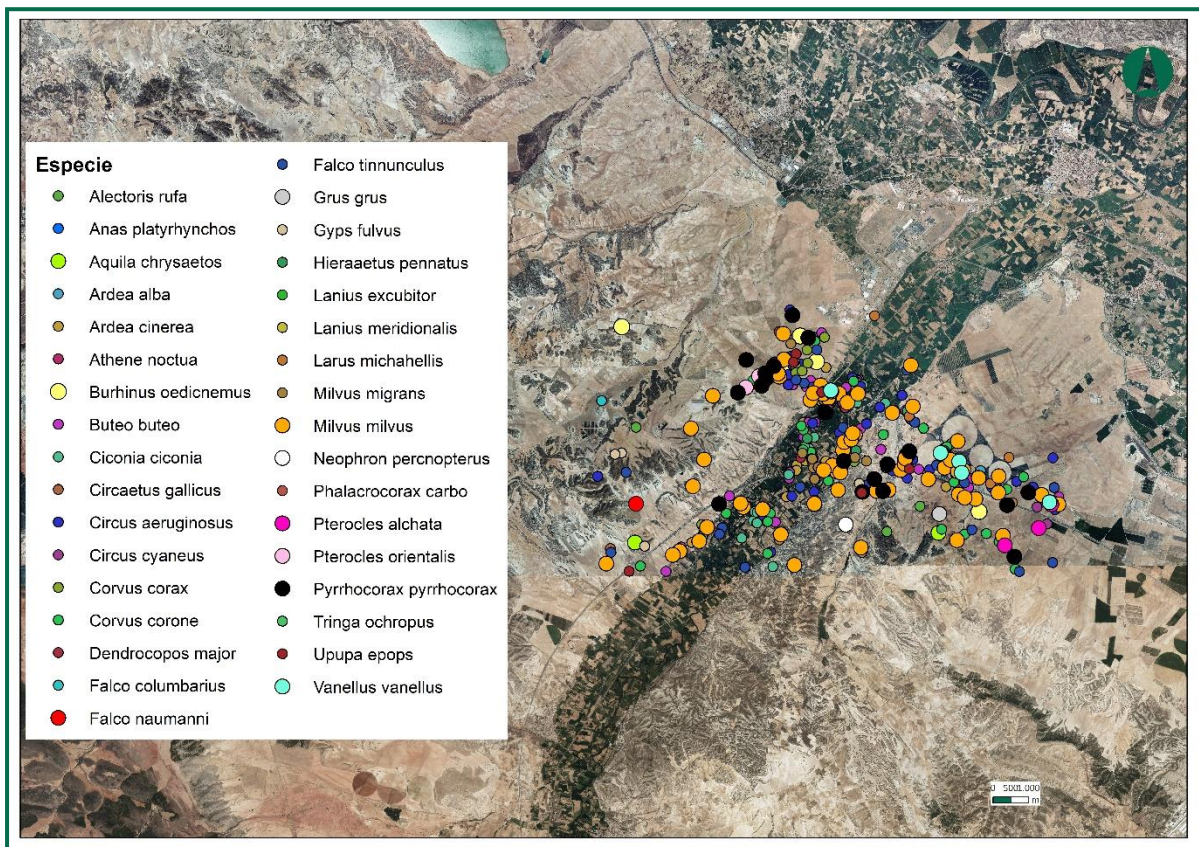
Se ha realizado seguimiento de avifauna durante el proceso de la obra en este mes, y se han avistado las siguientes especies: corneja negra (*Corvus corone*), milano negro (*Milvus migrans*), chova piquirroja (*Pyrhacorax pyrrhocorax*), mochuelo europeo (*Athene noctua*), aguilucho lagunero (*Circus aeruginosus*), busardo ratonero (*Buteo buteo*), cernícalo vulgar (*Falco tinnunculus*) y abubilla común (*Upupa epops*). Además de otras especies de menor embergadura como pueden ser calandria común (*Melanocorypha calandra*), cogujada montesina (*Galerida teklae*), alcaudón real (*Lanius meridionalis*), estornino negro (*Sturnus unicolor*) o pardillo común (*Linaria cannabina*).

Fotografía 10. Figura de vuelos desde el inicio de obras.

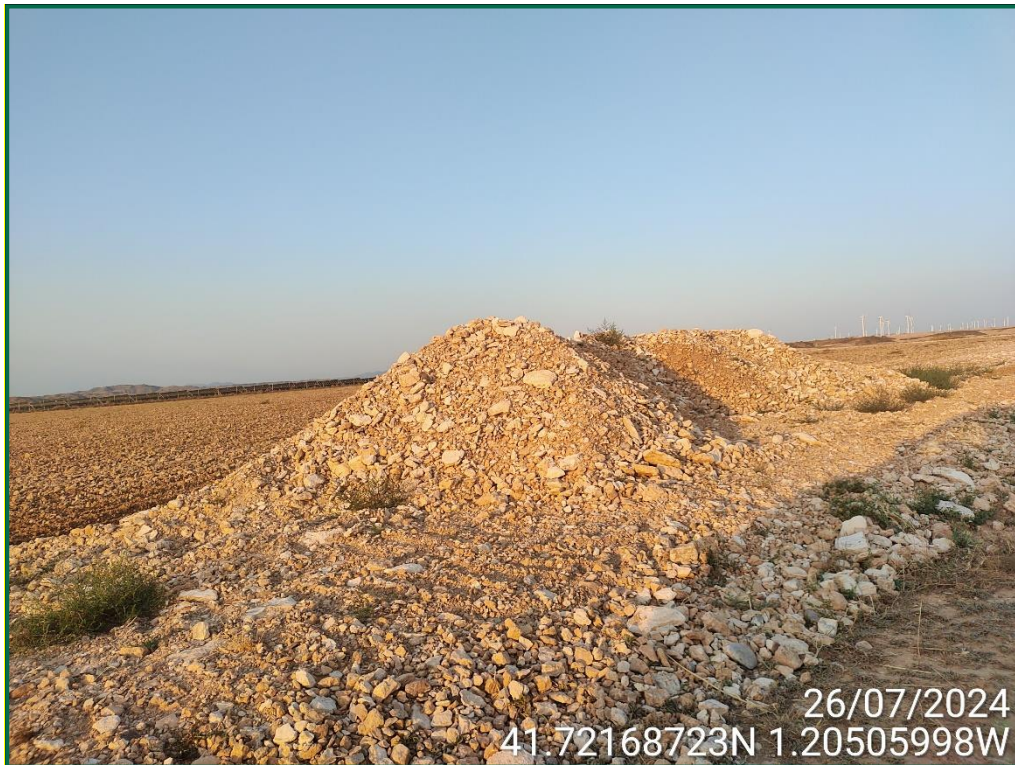
La línea de evacuación está terminada, la cual está soterrada. Se ha procedido a balizar la vegetación natural colindante, los caminos próximos a las zanjas y los materiales que se encuentren sobre campos de cultivo. Para su construcción se han realizado zanjas, se ha colocado el cableado y posteriormente se han tapado dichas zanjas. La tierra retirada ha sido acopiada junto a la tierra.

Fotografía 11. Acopios de tierra.

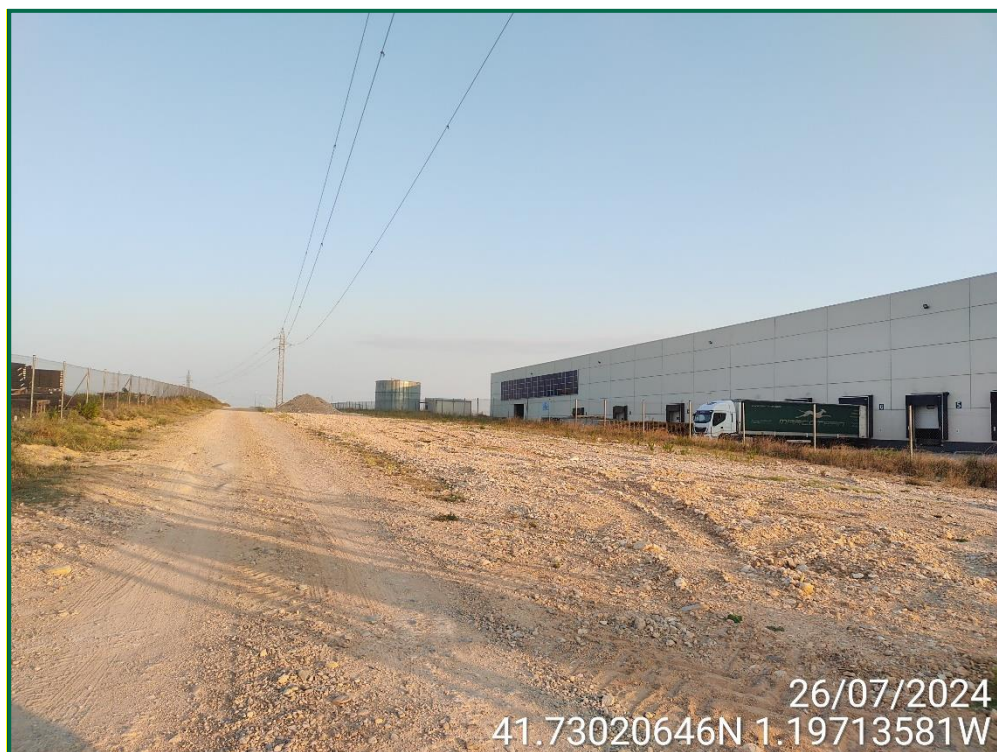
Fotografía 12. Zanjas tapadas.
