Nombre de la instalación	PLANTA FOTOVOLTAICA PRADILLO
Provincia de la instalación	ZARAGOZA
Nombre del titular	YOSEMITE ENERGÍAS RENOVABLES 2, S.L.
CIF del titular	B-99509325
Nombre de la empresa de vigilancia	LUZ DE GESTIÓN Y MEDIO AMBIENTE, S.L.
Tipo de EIA	SIMPLIFICADA
Informe en FASE de	EXPLOTACIÓN
Periodicidad del informe según DIA	TRIMESTRAL
Año de seguimiento nº	1
nº de informe y año de seguimiento	INFORME 1 DEL AÑO 1
Periodo que recoge el informe	FEBRERO – ABRIL 2025

PRIMER INFORME TRIMESTRAL EN FASE DE EXPLOTACIÓN

PLANTA FOTOVOLTAICA PRADILLO Y SU INFRAESTRUCTURA DE EVACUACIÓN Pedrola (Zaragoza)

FEBRERO - ABRIL 2025

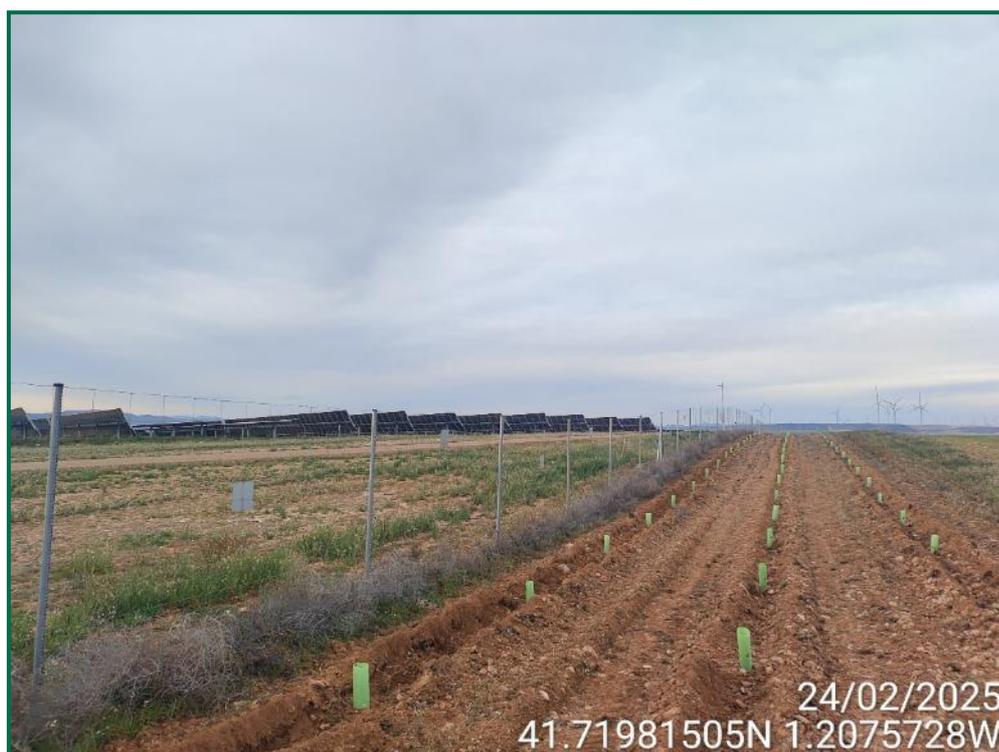
La tierra vegetal retirada durante las obras se acopió en caballones con el objetivo de conservarla correctamente para su posterior uso en la restauración, esta tierra se extendió en los taludes y el perímetro del vallado.

Fotografía 1. Perímetro del vallado con plantaciones.

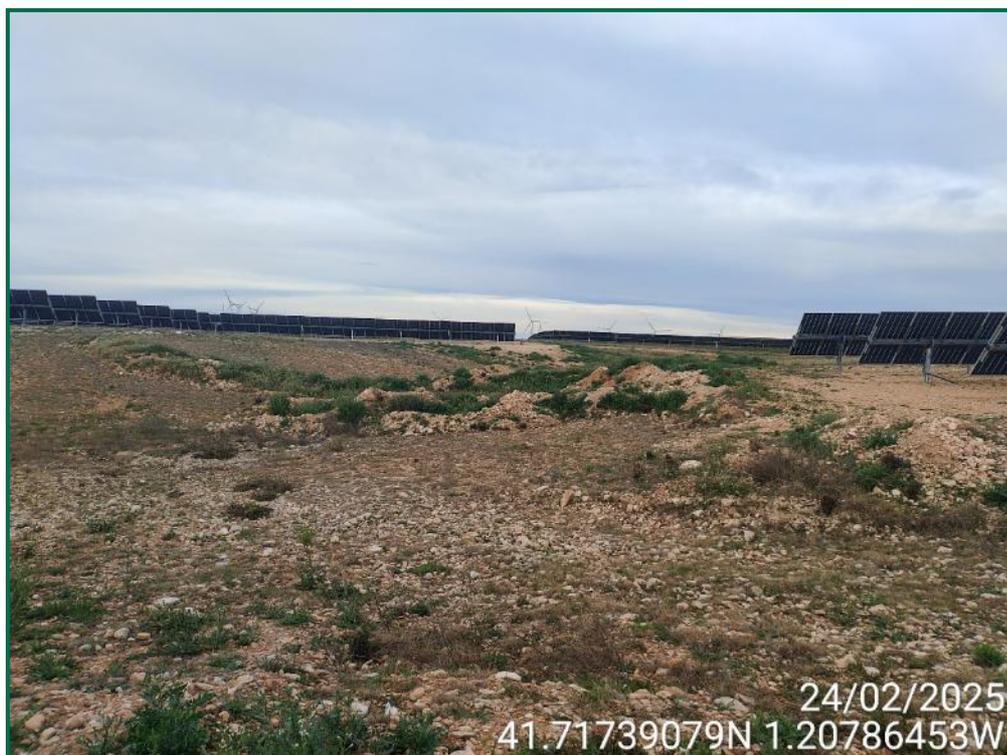
Fotografía 2. Zona de acumulación de tierra dentro de la PFV.

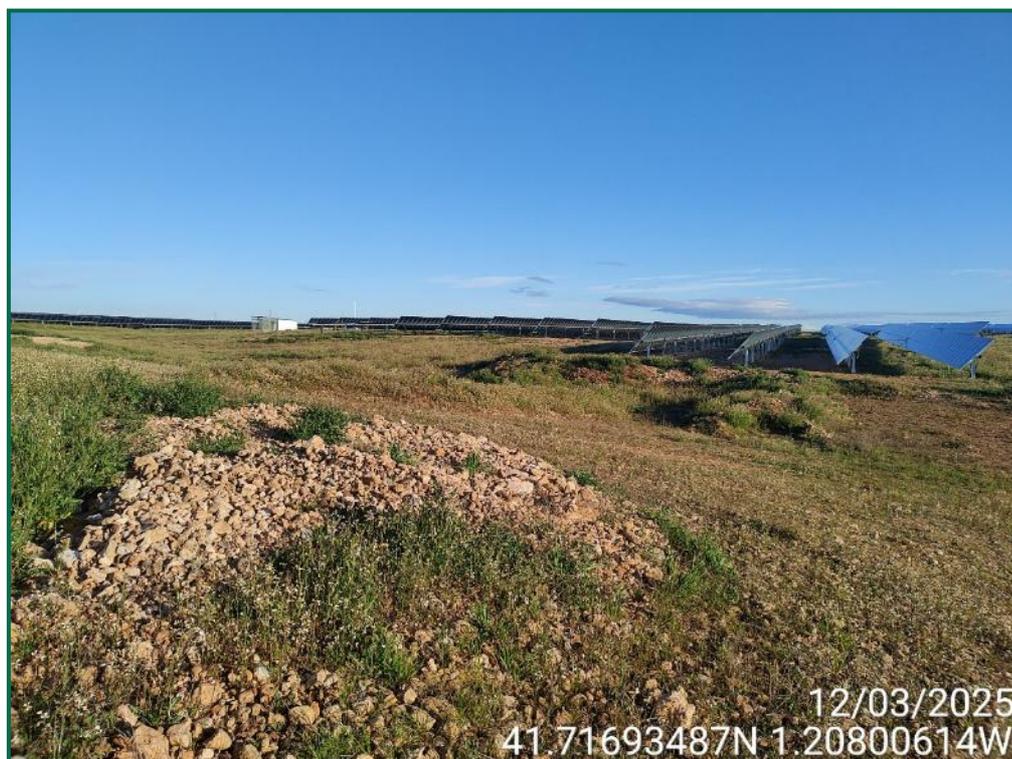
Fotografía 3. Zona de acumulación de tierra dentro de la PFV.

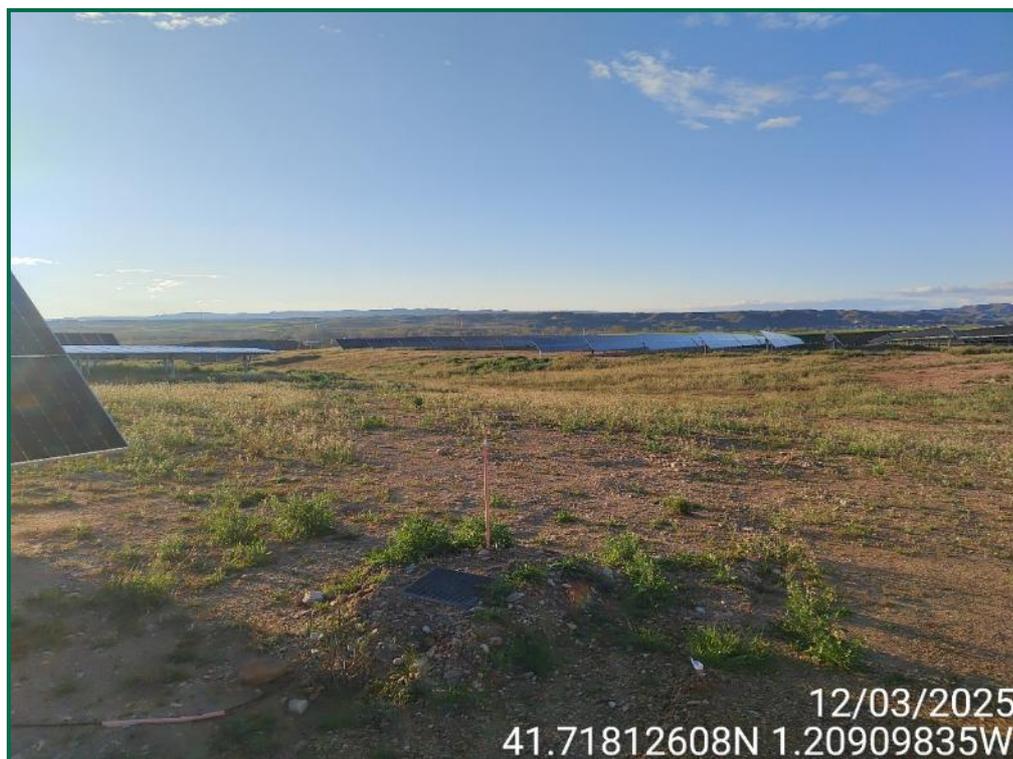
Por el momento no se han producido procesos erosivos importantes.

Fotografía 4. Superficie de la PFV.

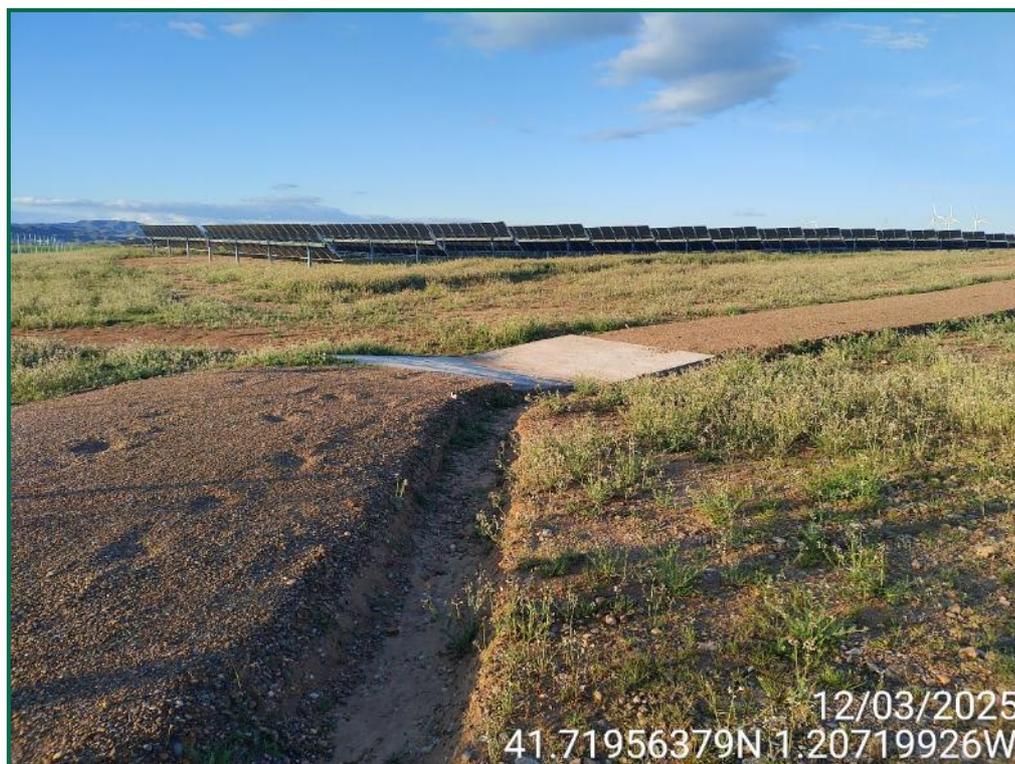
El diseño de la planta respeta los cauces de aguas temporales existentes y, en general, la red hidrológica local, garantizando la actual capacidad de desagüe de las zonas afectadas por las explanaciones, por la red de viales y por las zanjas para las líneas eléctricas de evacuación.

Fotografía 5. Viales y cunetas dentro de la PFV.

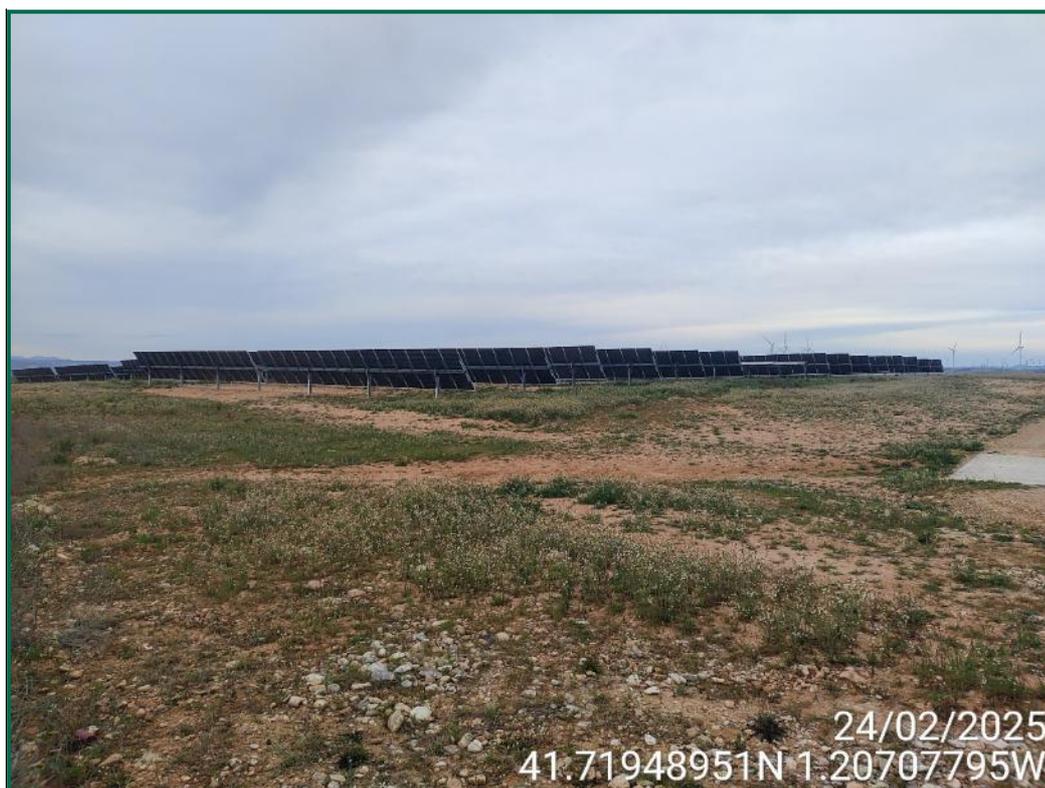
Fotografía 6. Vegetación herbácea dentro de la PFV.

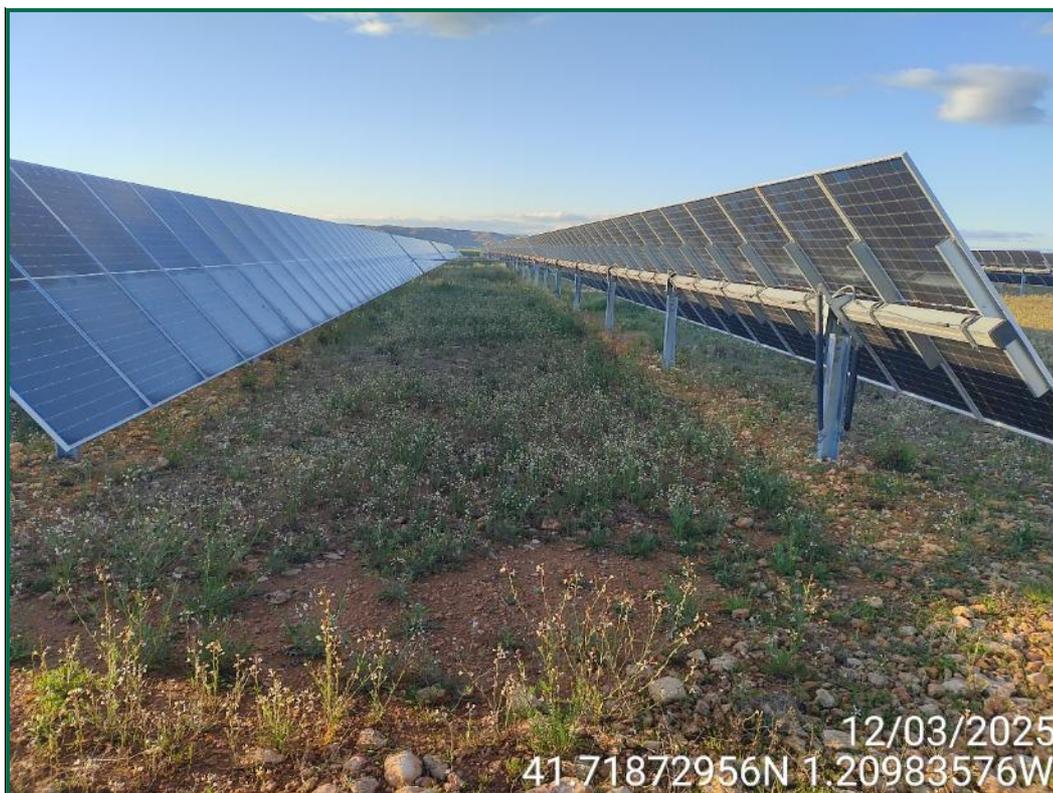
Fotografía 7. Vegetación herbácea entre seguidores.

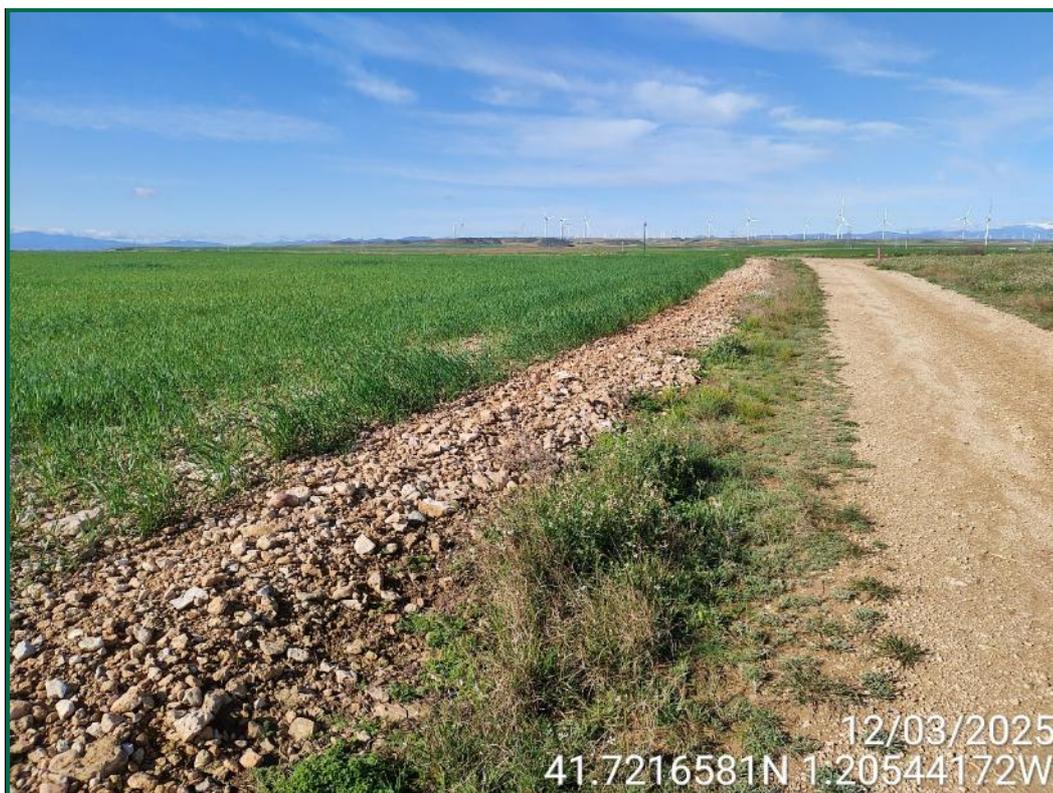
En la zona de la línea de evacuación, la cual se encuentra soterrada, la tierra vegetal retirada durante la realización de zanjas, fue acopiada en caballones y posteriormente extendida sobre el terreno. La vegetación natural existente no se vio afectada durante este proceso.

Fotografía 8. Vegetación natural y cultivos próximos a la línea de evacuación.

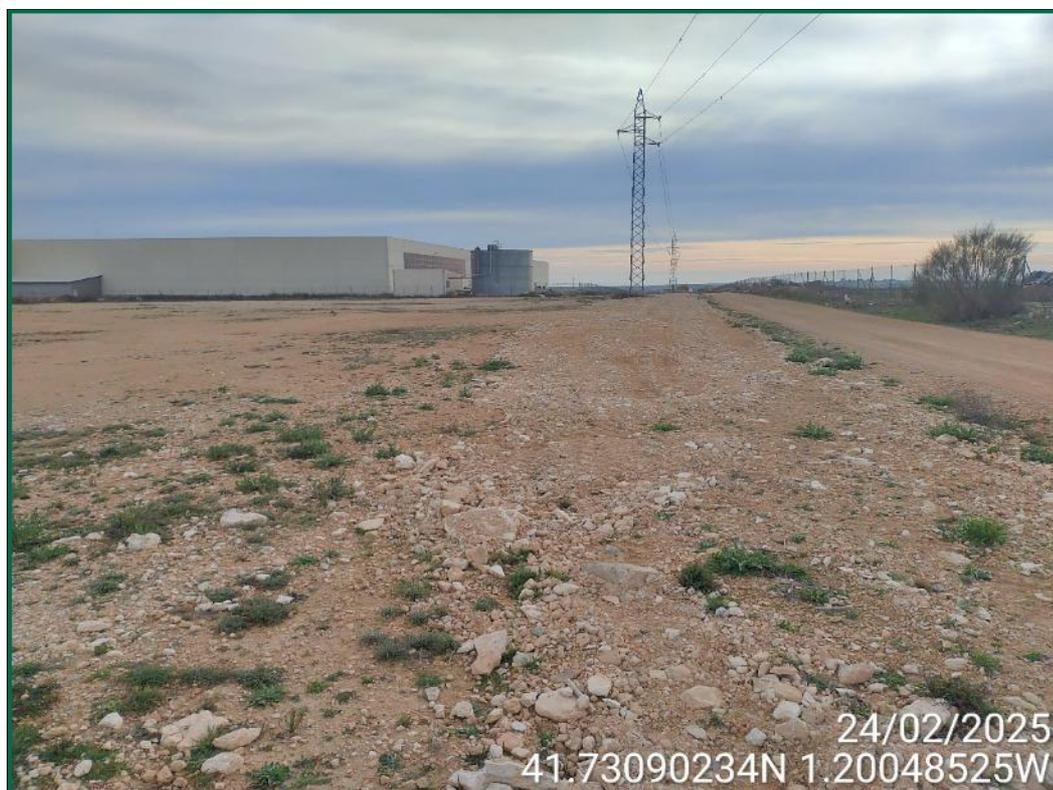
Fotografía 9. Vegetación natural próxima a la línea de evacuación.

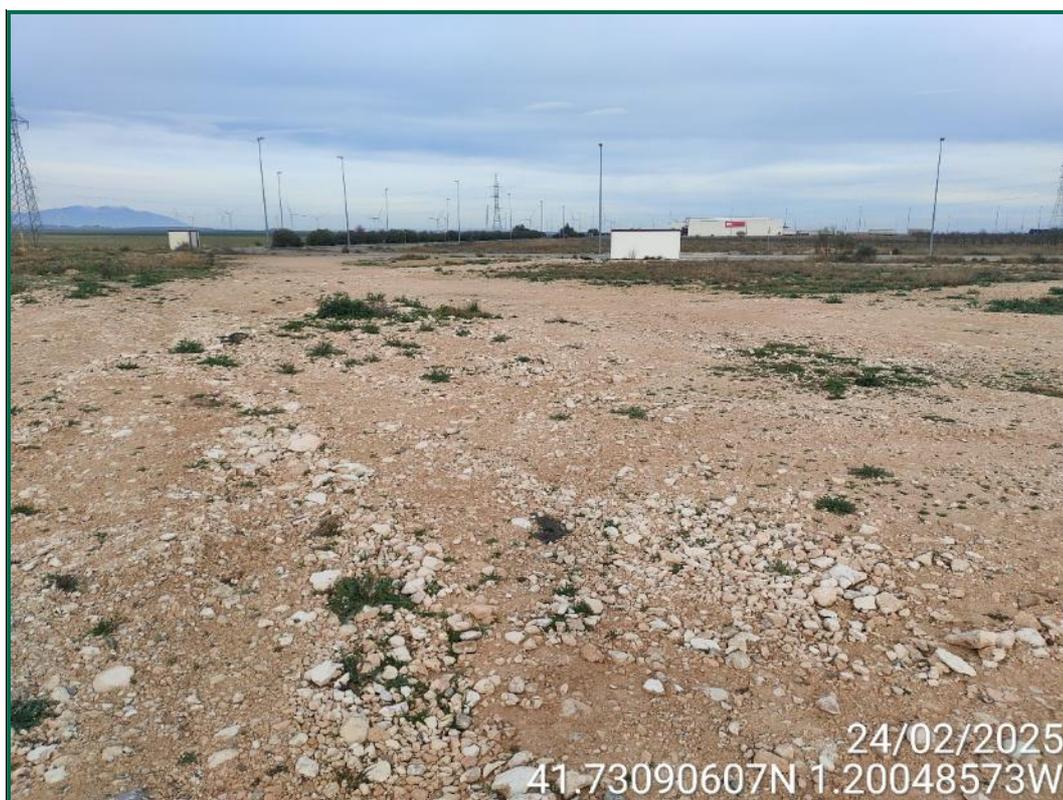
Fotografía 10. Vegetación natural al final de la línea de evacuación.

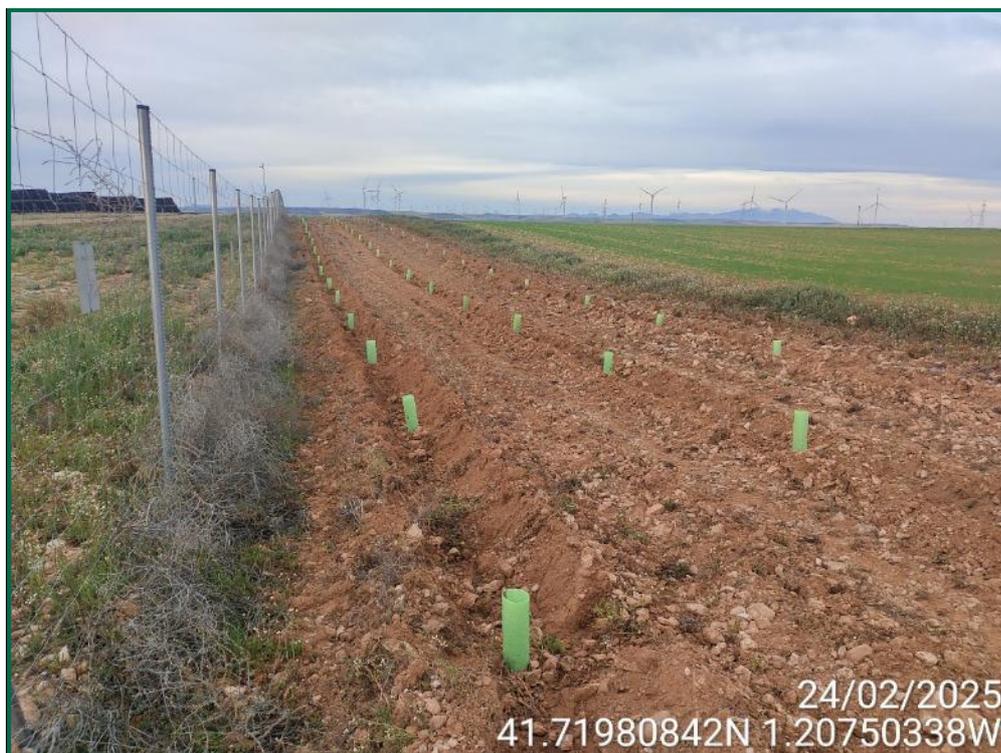
Esta medida se realizó durante el mes de febrero de 2025. La franja vegetal se ha realizado mediante las plantaciones al tresbolillo de plantas procedentes de vivero con especies propias de la zona como la retama (*Retama sphaerocarpa*), el romero (*Rosmarinus officinalis*) y el tomillo (*Thymus vulgaris*).

Fotografía 11. Franja vegetal.

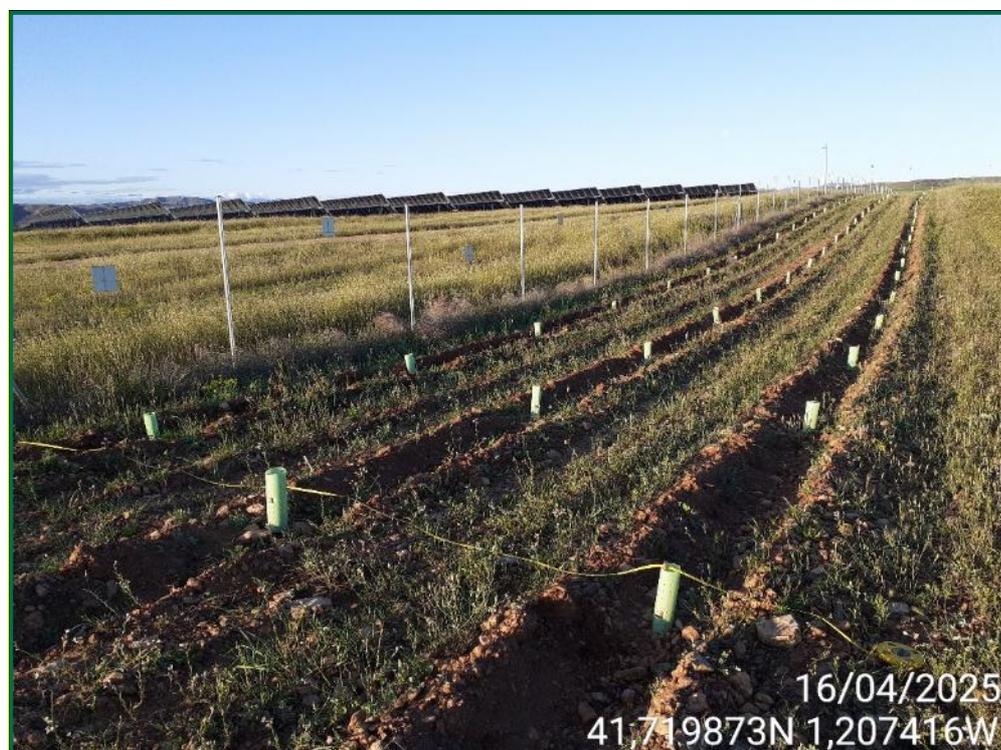
Para minimizar el impacto y conseguir una correcta integración paisajística y restauración vegetal se ha ejecutado una franja vegetal de 8 metros en el perímetro de la PFV en aquellas zonas con espacio suficiente para la plantación. En zonas con vegetación natural presente, se ha colocado una franja vegetal de menor tamaño y en zonas donde el terreno es más abrupto, no se ha realizado plantación.

Fotografía 12. Franja vegetal de 8 metros.

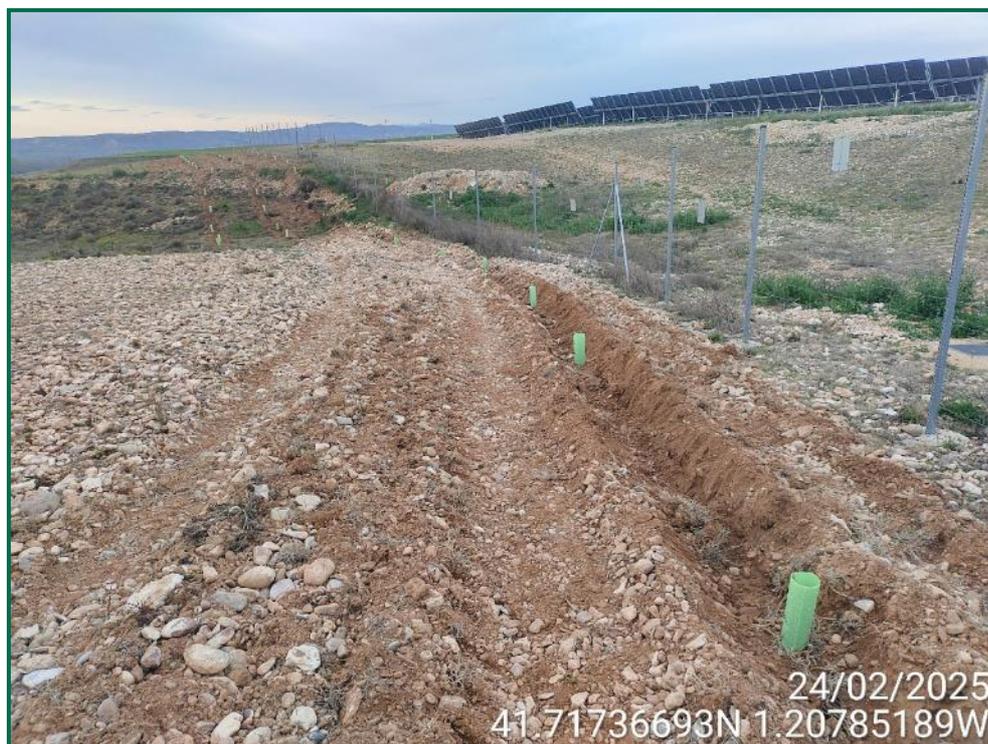
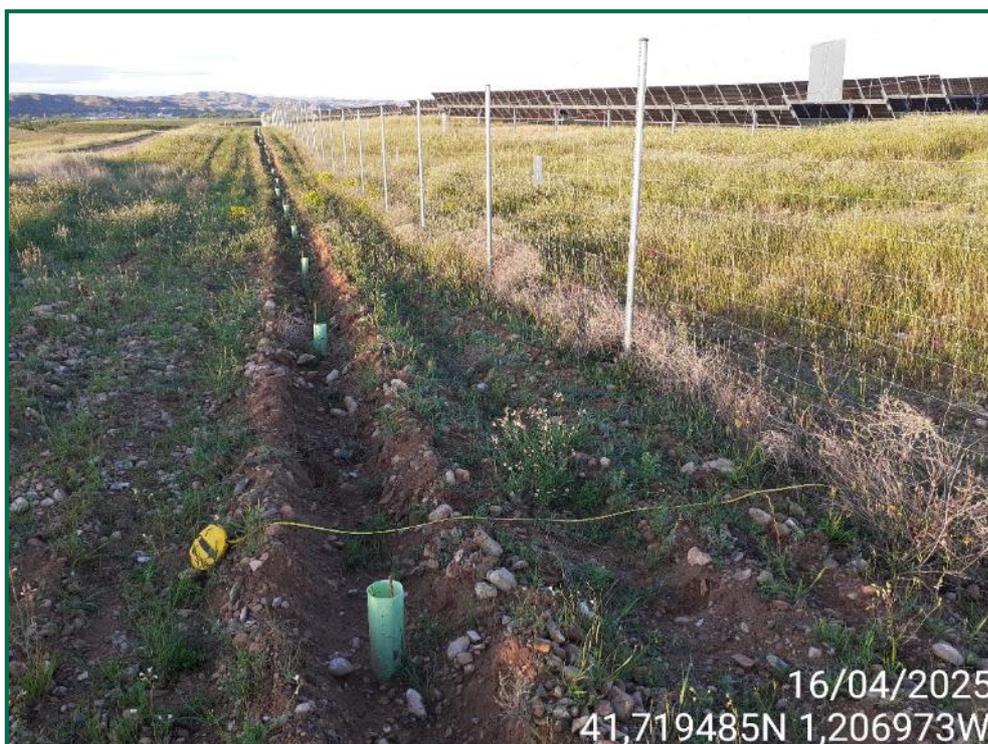
Fotografía 13. Franja vegetal de menor tamaño.

Fotografía 14. Franja vegetal de menor tamaño.

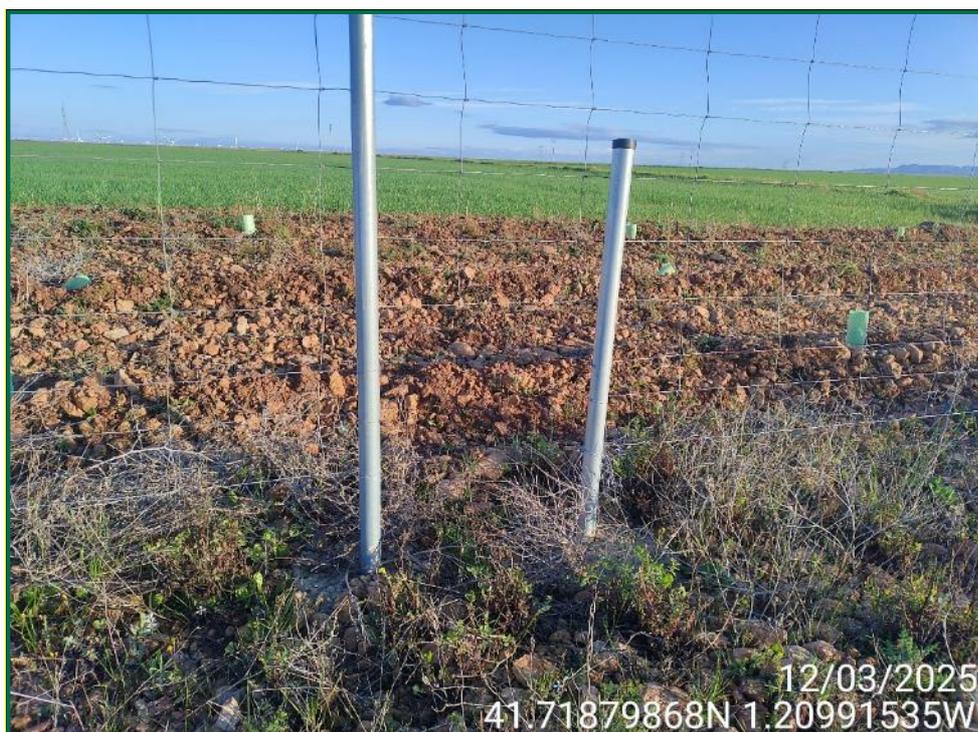
El vallado perimetral se ha instalado utilizando malla cinagética y permeable a la fauna y especialmente a especies que puedan favorecer el control natural de conejos, dejando un espacio libre desde el suelo de, al menos, 20 cm y con cuadros inferiores de tamaño mínimo de 300 cm².

Fotografía 18. Pasos de fauna y espaciado cinegético.

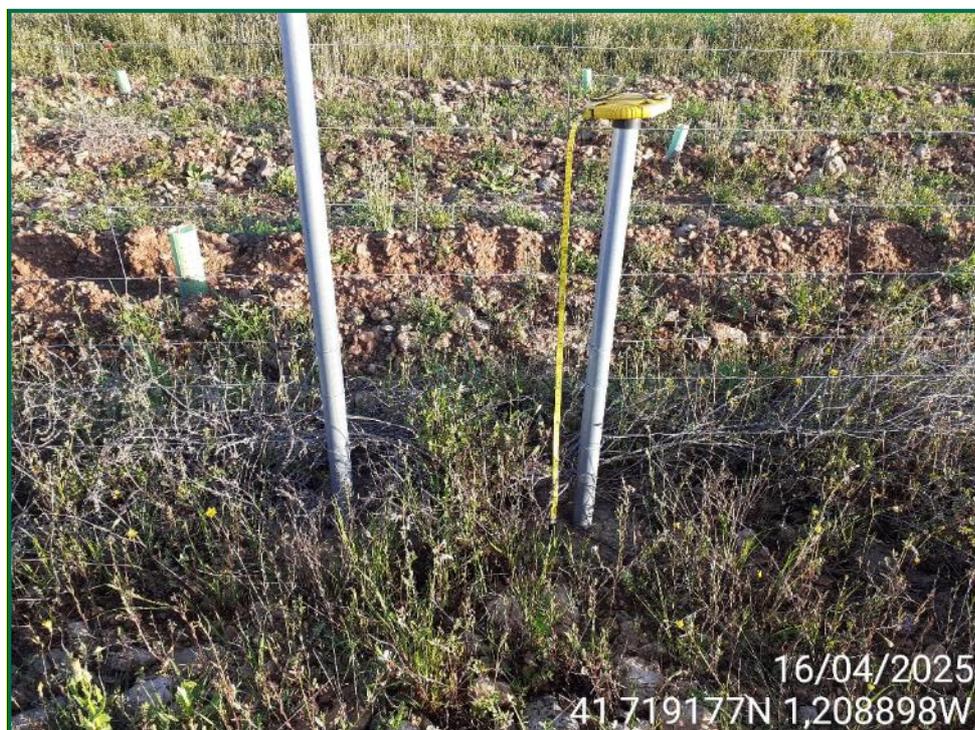
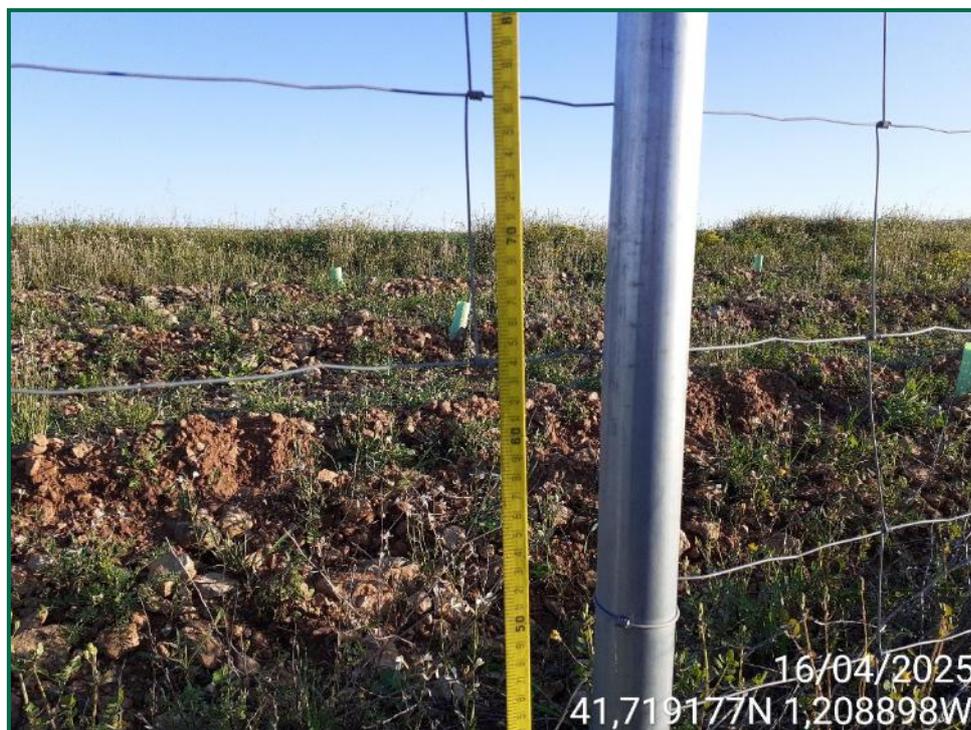
Además, se han habilitado pasos de fauna cada 50 m como máximo. Éstos deberían tener unas dimensiones de 53 cm de ancho por 79 cm de alto, actualmente no cumplen la altura por lo que se prevé aumentar su tamaño.

Fotografía 19. Altura de los pasos de fauna.

Fotografía 20. Altura de los pasos de fauna.

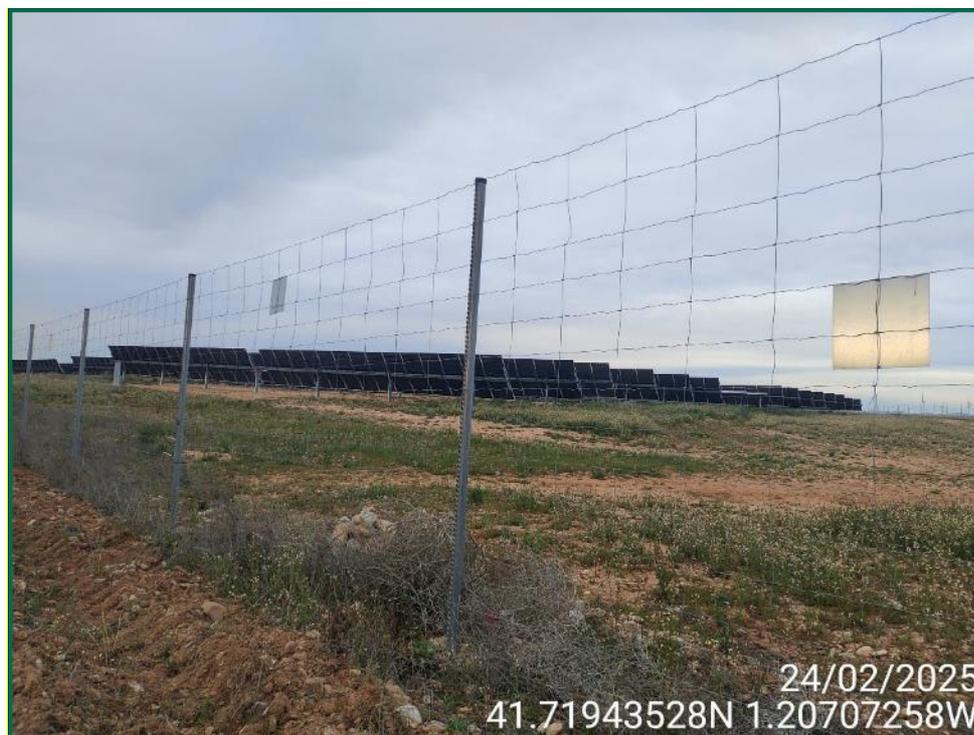
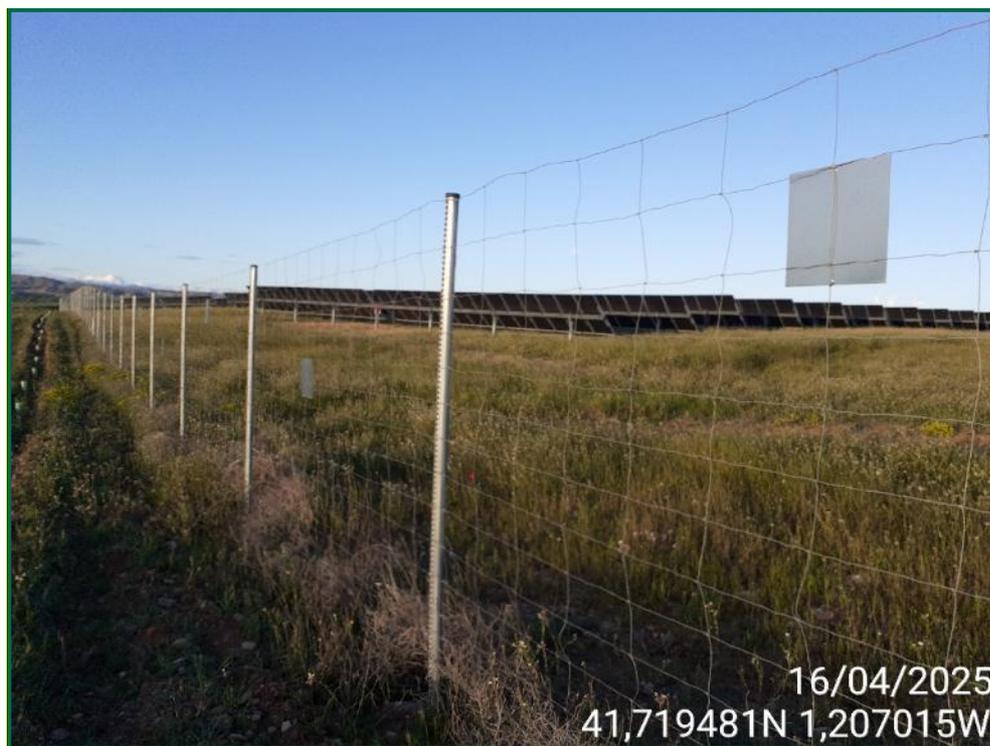
Fotografía 21. Placas anticollisión y vallado perimetral.

Fotografía 22. Placas anticollisión y vallado perimetral.

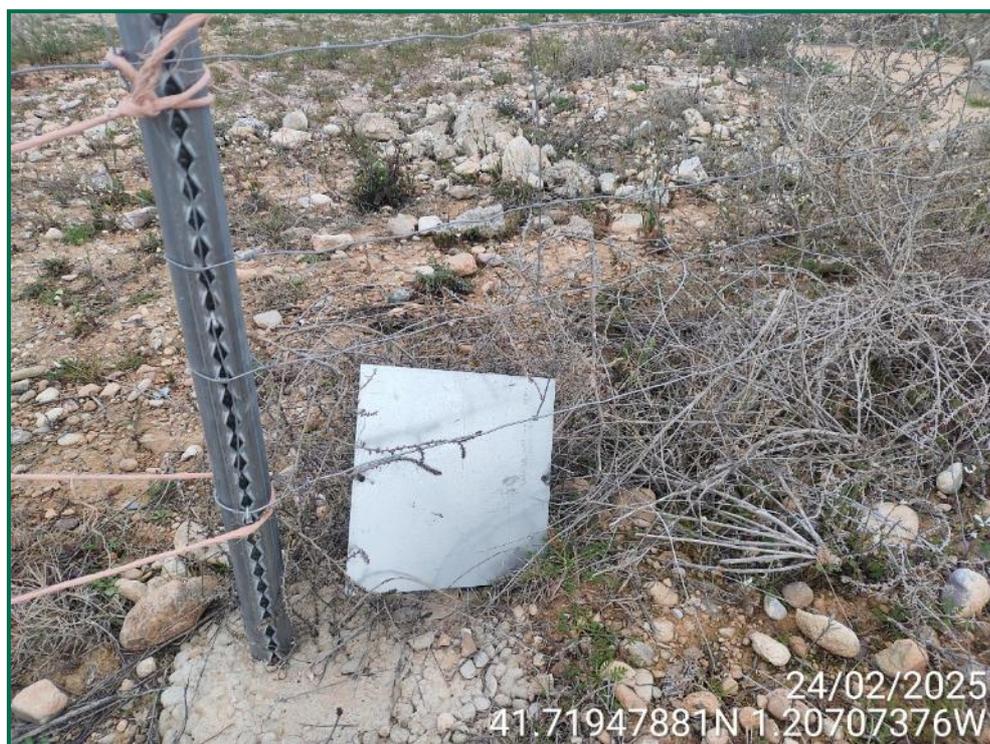
Se han colocado placas anticolidión metálicas de 25 cm x 25 cm x 0,6 mm o 2,2 mm de ancho. Estas placas se han sujetado al cerramiento en dos puntos con alambre liso acerado para evitar su desplazamiento, colocándose al menos una placa por vano entre postes y con una distribución al tresbolillo en diferentes alturas. Algunas de estas placas se han desprendido

Fotografía 23. Placa anticollisión desprendida.

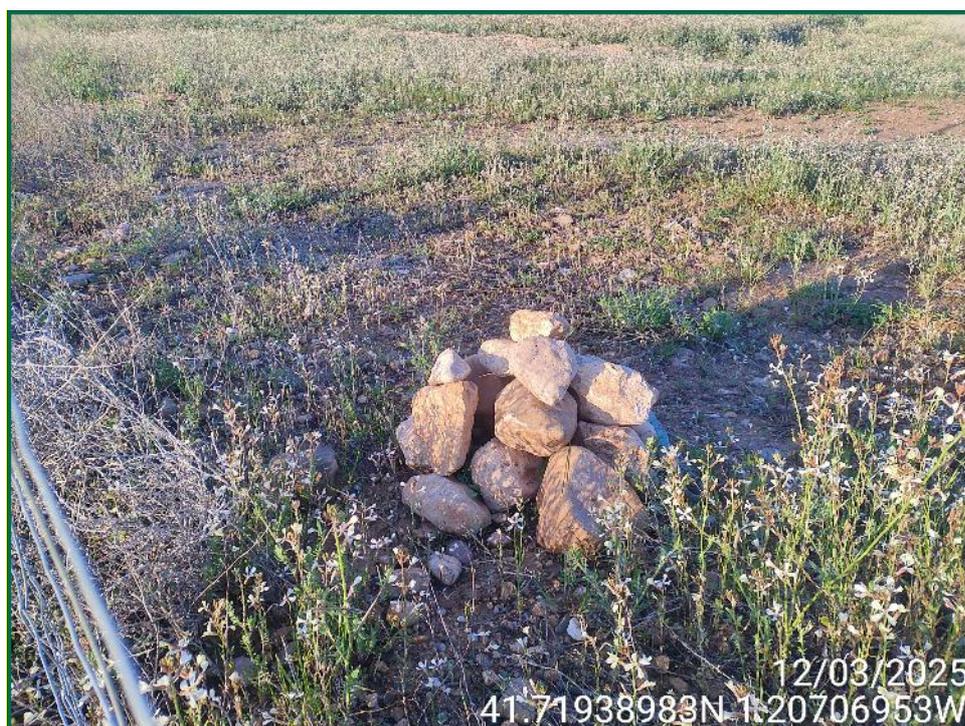
Estos majanos han sido colocados en el interior de la PFV y aparentemente tienen un tamaño pequeño.

Fotografía 24. Majano para reptiles.

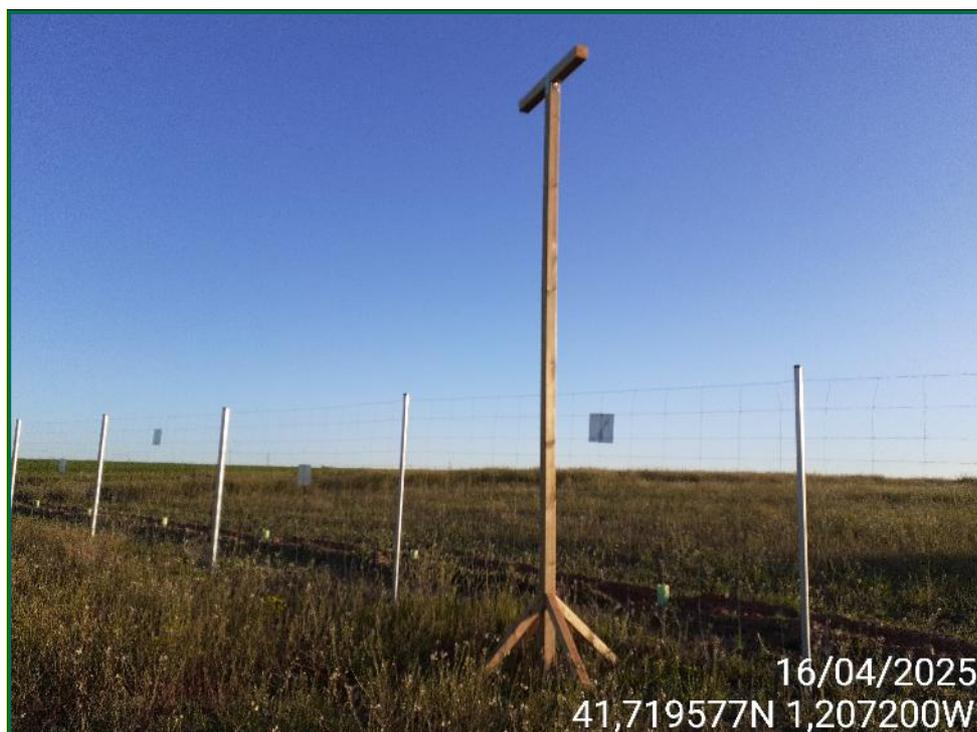
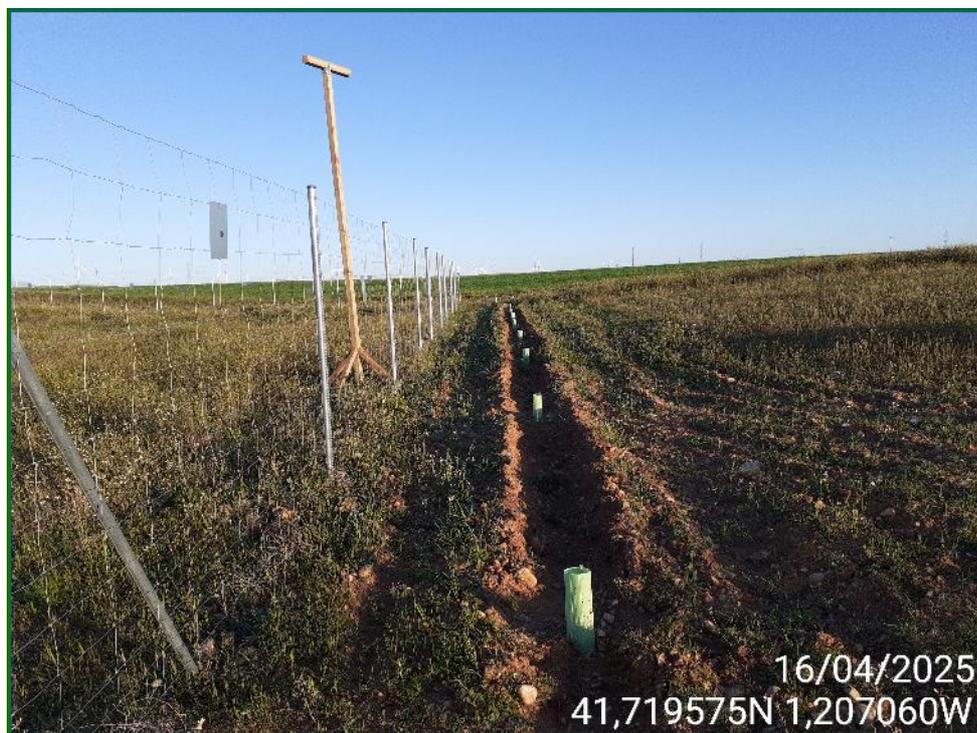
Se han colocado, en distintas zonas en el interior de la planta fotovoltaica, postes que sirven como posadero para rapaces de pequeño y mediano tamaño.

Fotografía 25. Posaderos para rapaces.

Fotografía 26. Posaderos para rapaces.

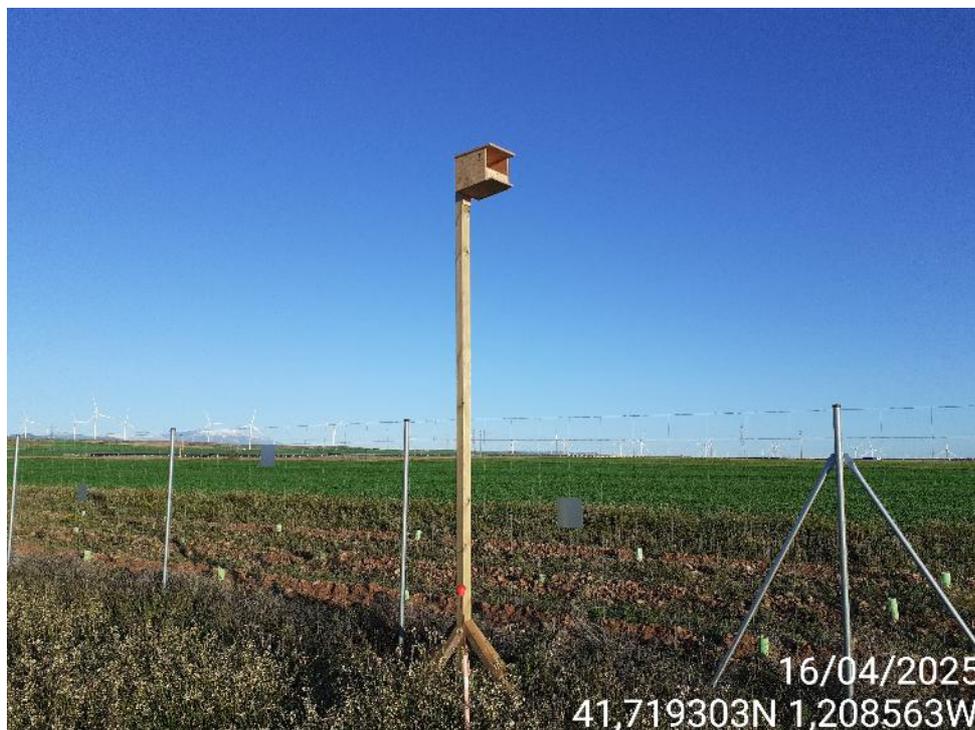
Se han colocado cajas nido para rapaces de pequeño tamaño. Estas cajas se han colocado sobre postes alejadas de los posaderos para rapaces y de cualquier alcance exterior.

Fotografía 27. Caja nido.

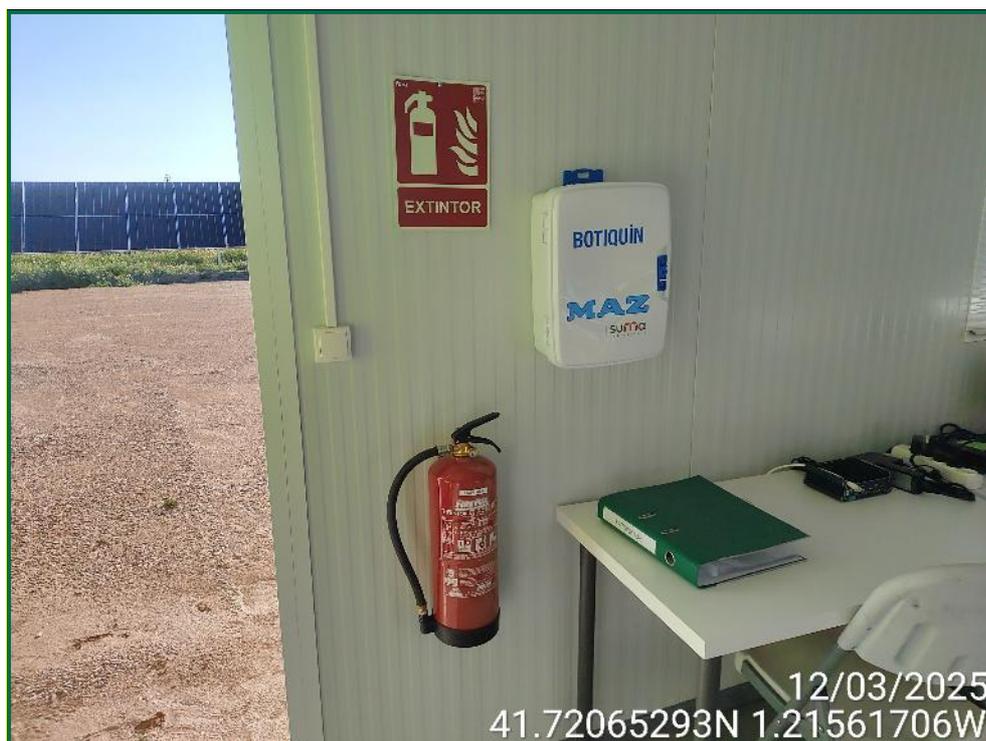
Fotografía 28. Extintor en la caseta de control.

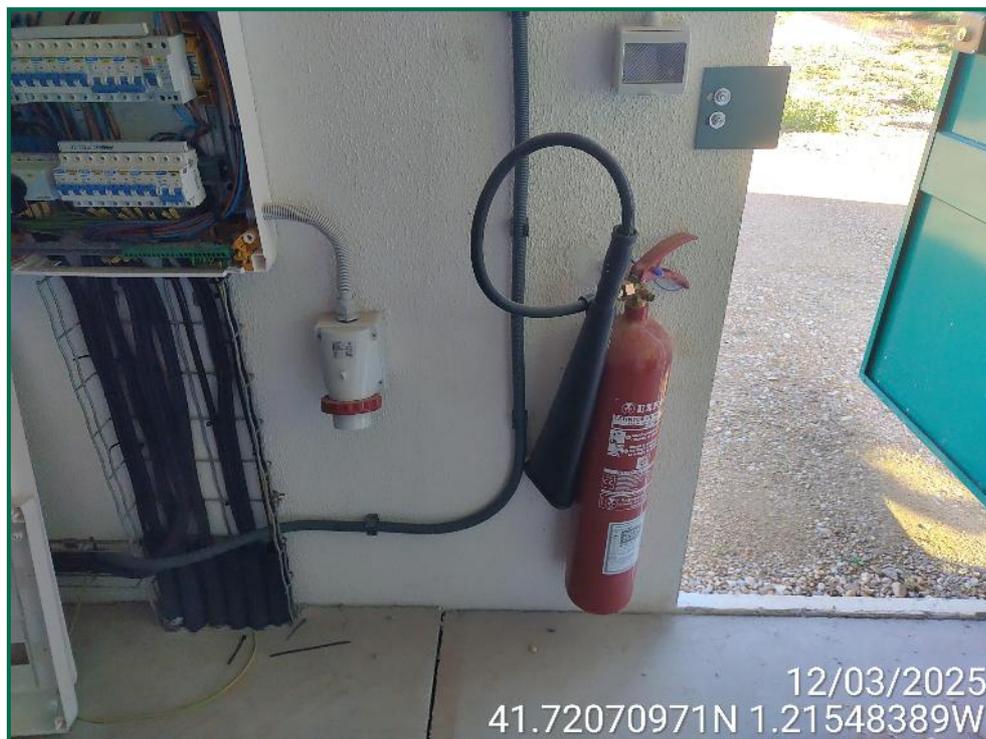
Fotografía 29. Extintor en la caseta de la CT.
