# RENOVABLES DE SIBIRANA 5, S.L.

| Nombre de la instalación | PLANTA FOTOVOLTAICA PRADILLO 2 |

## PRIMER INFORME TRIMESTRAL EN FASE DE EXPLOTACIÓN

### PLANTA FOTOVOLTAICA PRADILLO 2 Y SU INFRAESTRUCTURA DE EVACUACIÓN Pedrola (Zaragoza)

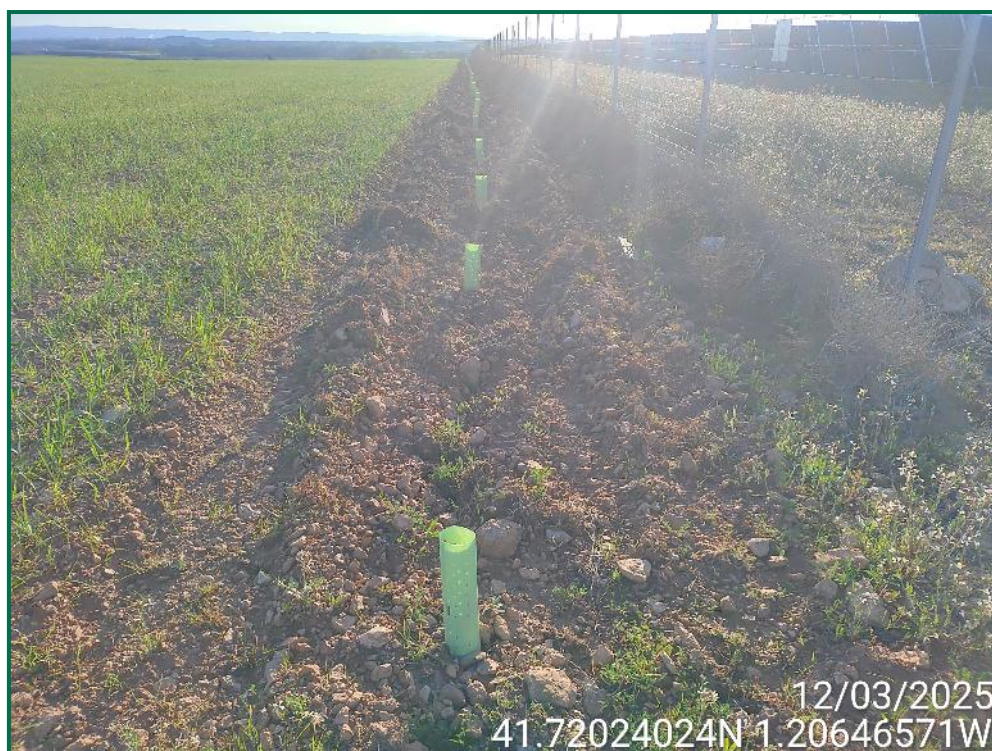
La tierra vegetal retirada durante las obras se acopió en caballones con el objetivo de conservarla correctamente para su posterior uso en la restauración, esta tierra se extendió en los taludes y el perímetro del vallado.

Fotografía 1. Perímetro del vallado con plantaciones.

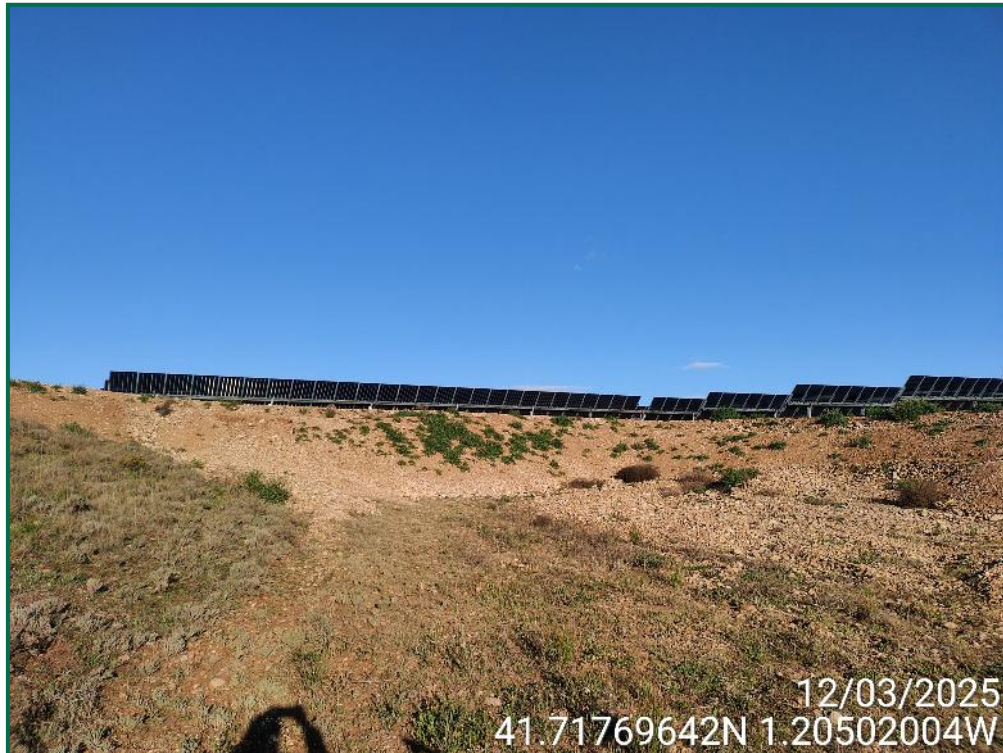
Fotografía 2. Zona de nivelado de tierra dentro de la PFV.

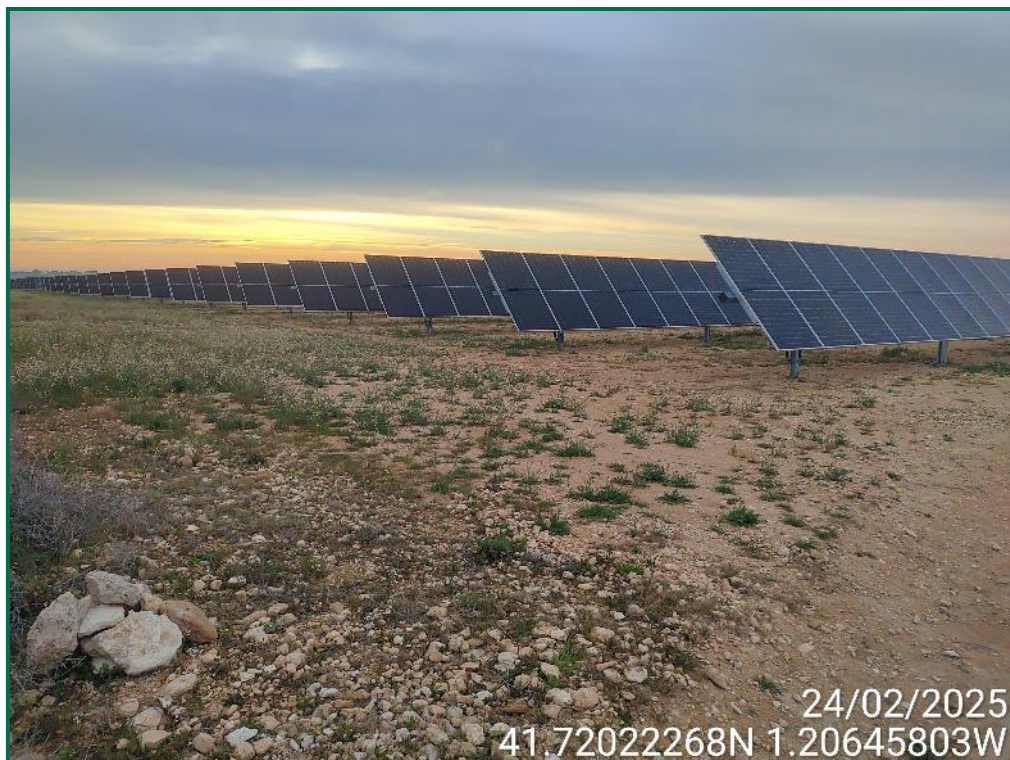
Por el momento no se han producido procesos erosivos importantes.

Fotografía 3. Superficie de la PFV.

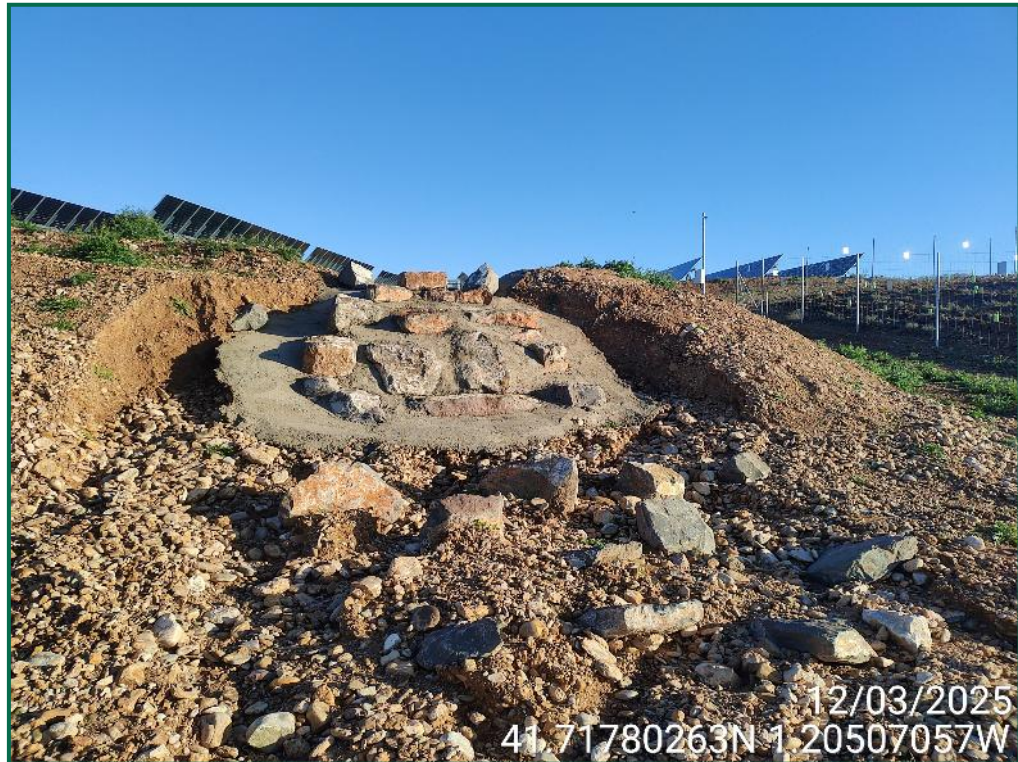
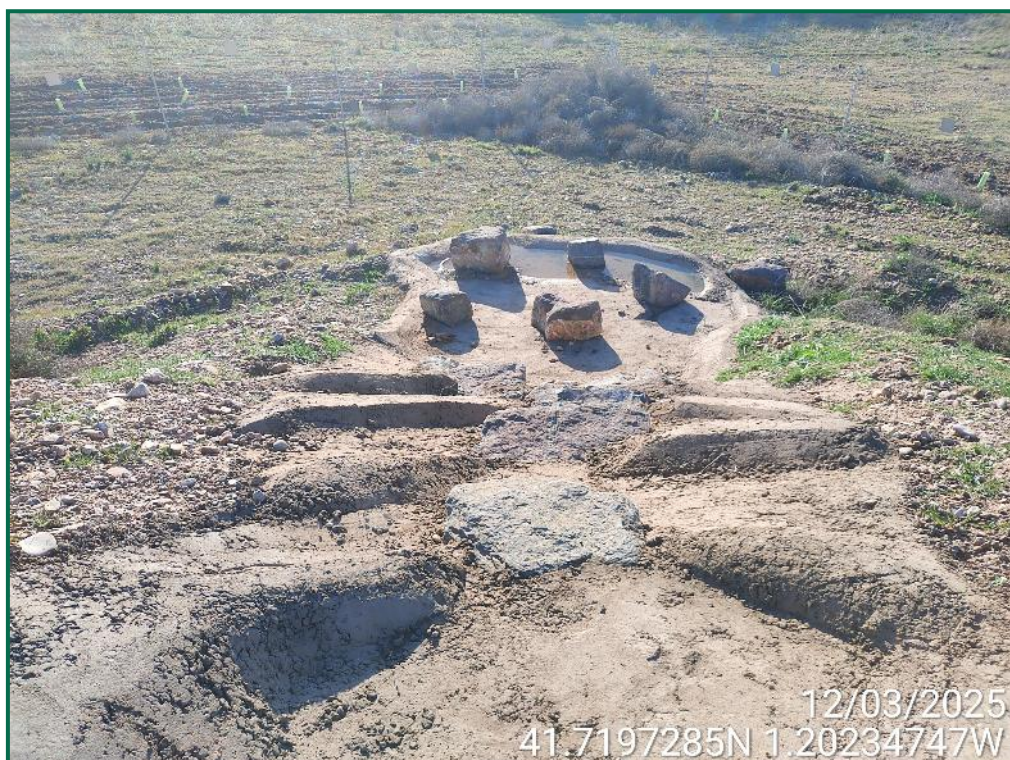
Fotografía 5. Zonas de acumulación de agua por escorrentía.

Fotografía 6. Zonas de acumulación de agua por escorrentía.

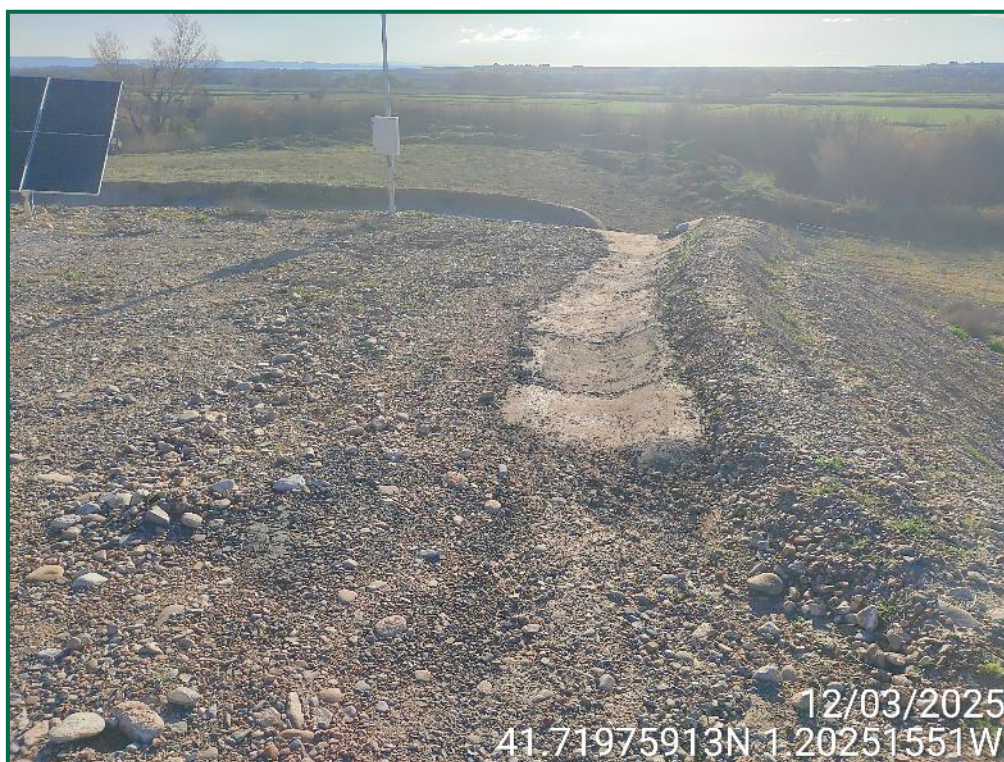
Fotografía 7. Cuneta de evacuación de agua.

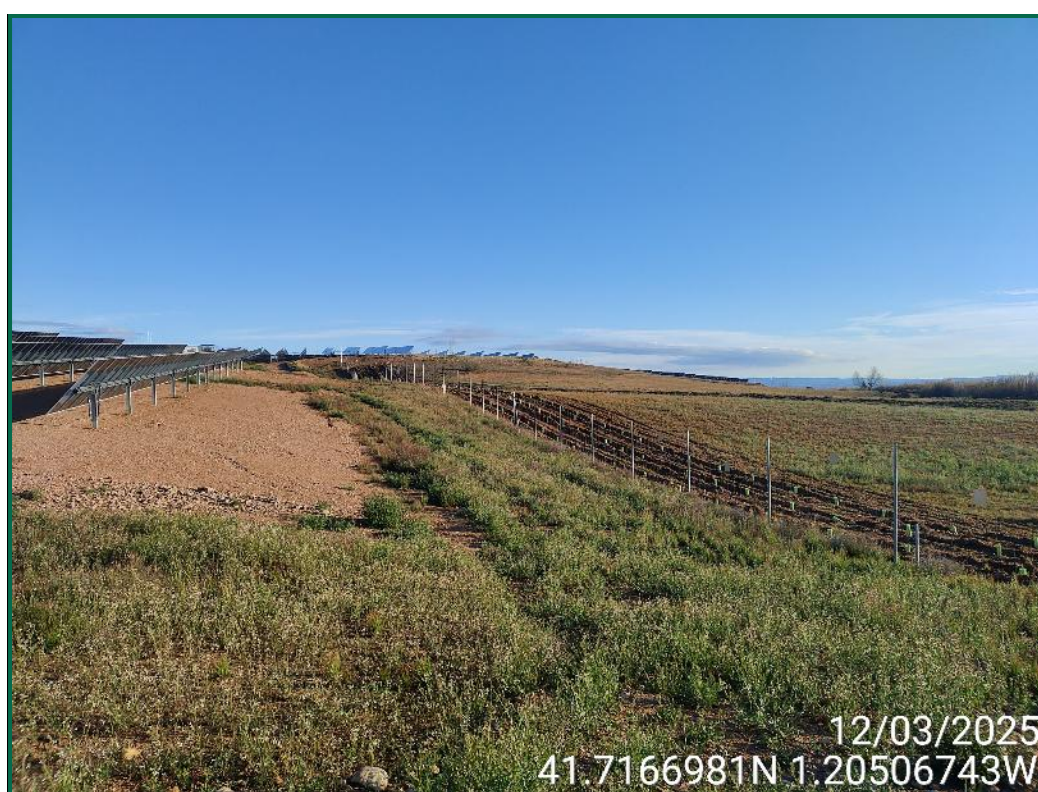
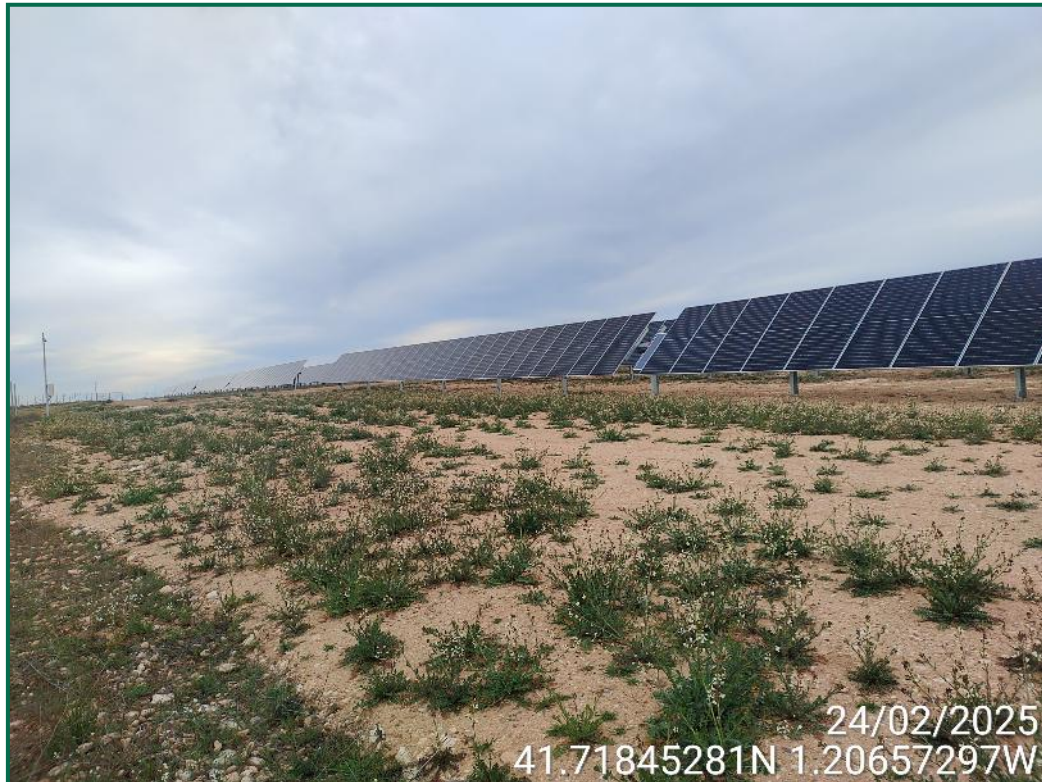
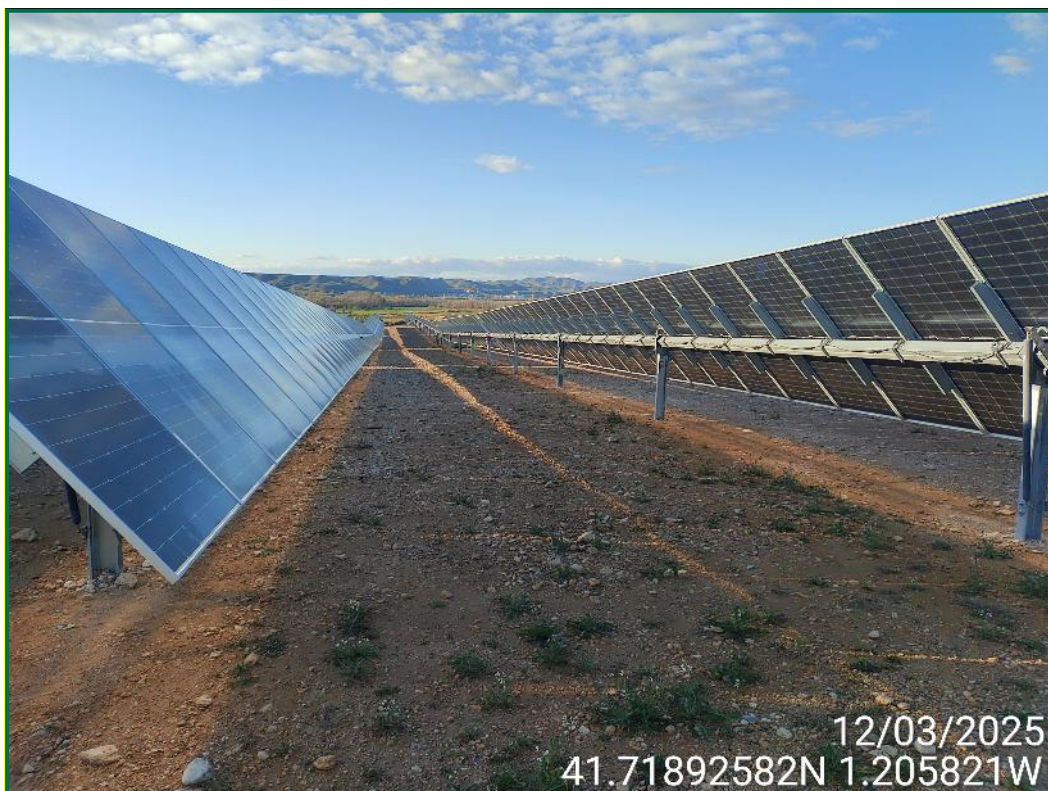
En las zonas que actualmente están dentro del vallado, donde no se han colocado seguidores ni otros elementos de la planta solar, la vegetación se ha mantenido en su estado original.

Fotografía 8. Vegetación herbácea dentro de la PFV.

Fotografía 9. Vegetación herbácea dentro de la PFV.

Fotografía 10. Vegetación herbácea entre seguidores.

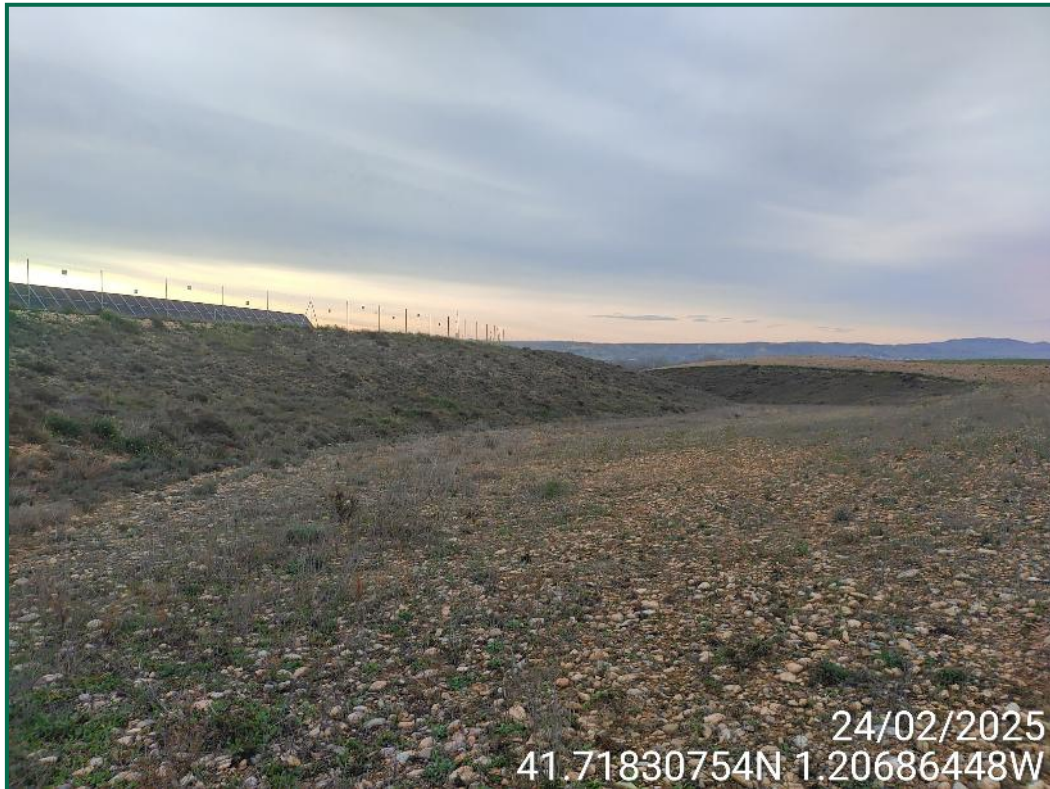
Fotografía 11. Vegetación natural en el exterior de la PFV.

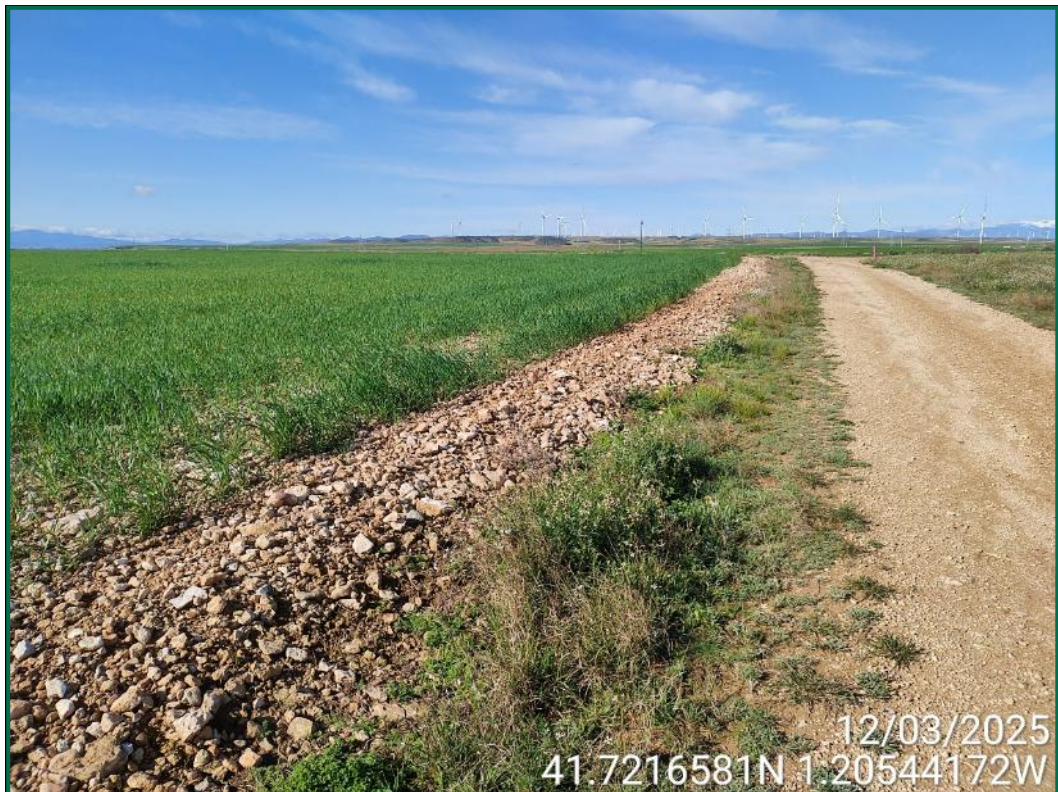
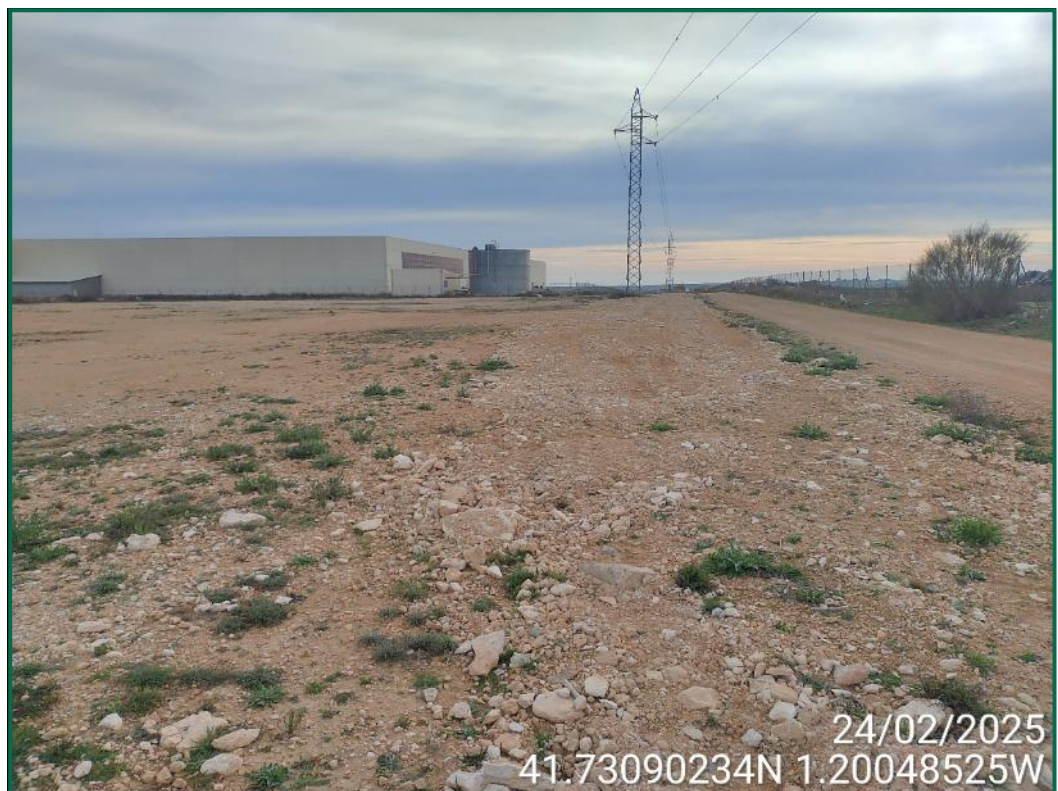
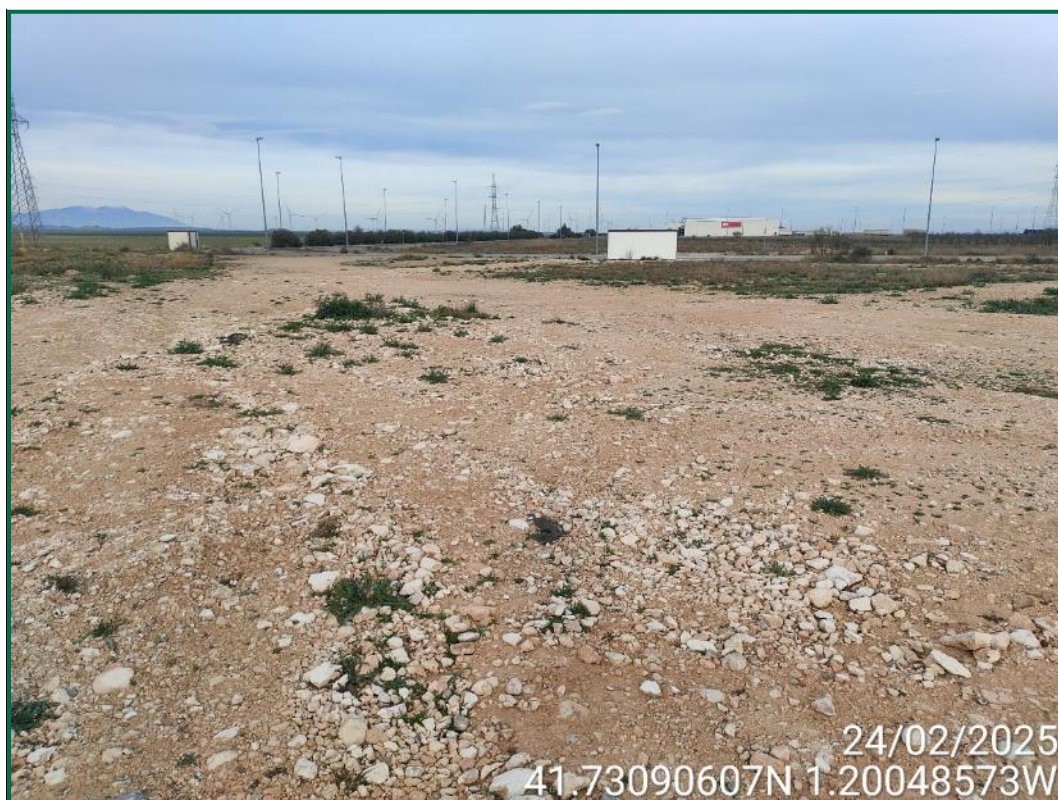
En la zona de la línea de evacuación, la cual se encuentra soterrada, la tierra vegetal retirada durante la realización de zanjas, fue acopiada en caballones y posteriormente extendida sobre el terreno. La vegetación natural existente no se vio afectada durante este proceso.

Fotografía 12. Vegetación natural y cultivos próximos a la línea de evacuación.

Fotografía 13. Vegetación natural próxima a la línea de evacuación.

Fotografía 14. Vegetación natural al final de la línea de evacuación.

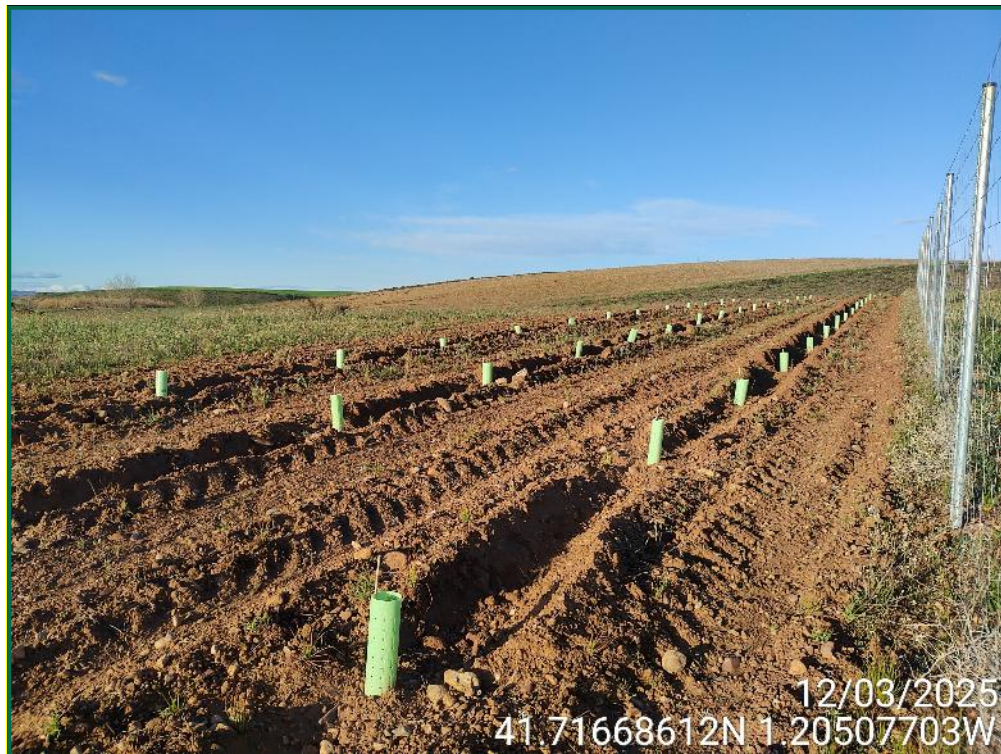
Para minimizar el impacto y conseguir una correcta integración paisajística y restauración vegetal se ha ejecutado una franja vegetal de 8 metros en el perímetro de la PFV en aquellas zonas con espacio suficiente para la plantación. En zonas con vegetación natural presente, se ha colocado una franja vegetal de menor tamaño y en zonas donde el terreno es más abrupto, no se ha realizado plantación.

Fotografía 15. Franja vegetal de 8 metros.

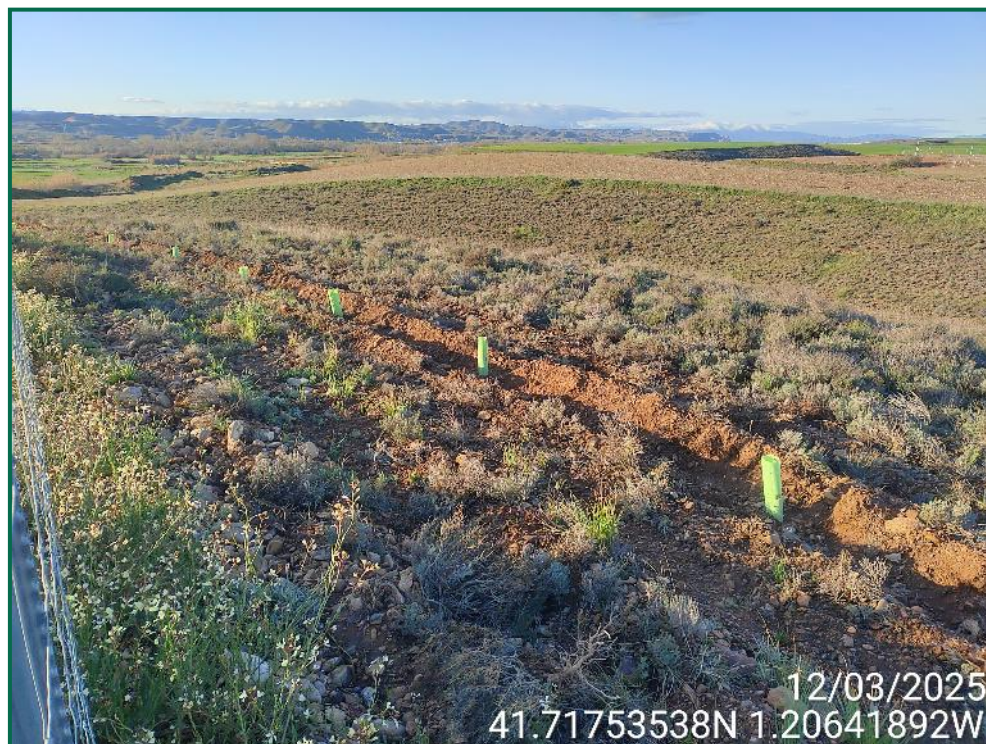
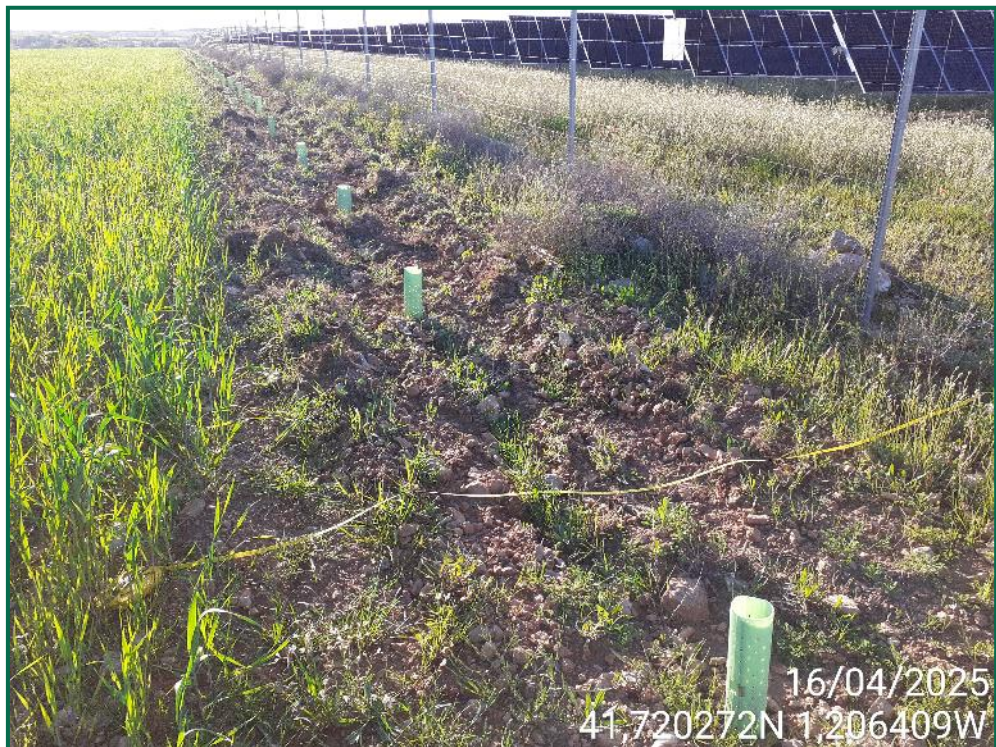
Fotografía 16. Franja vegetal de menor tamaño.

Fotografía 17. Franja vegetal de menor tamaño.

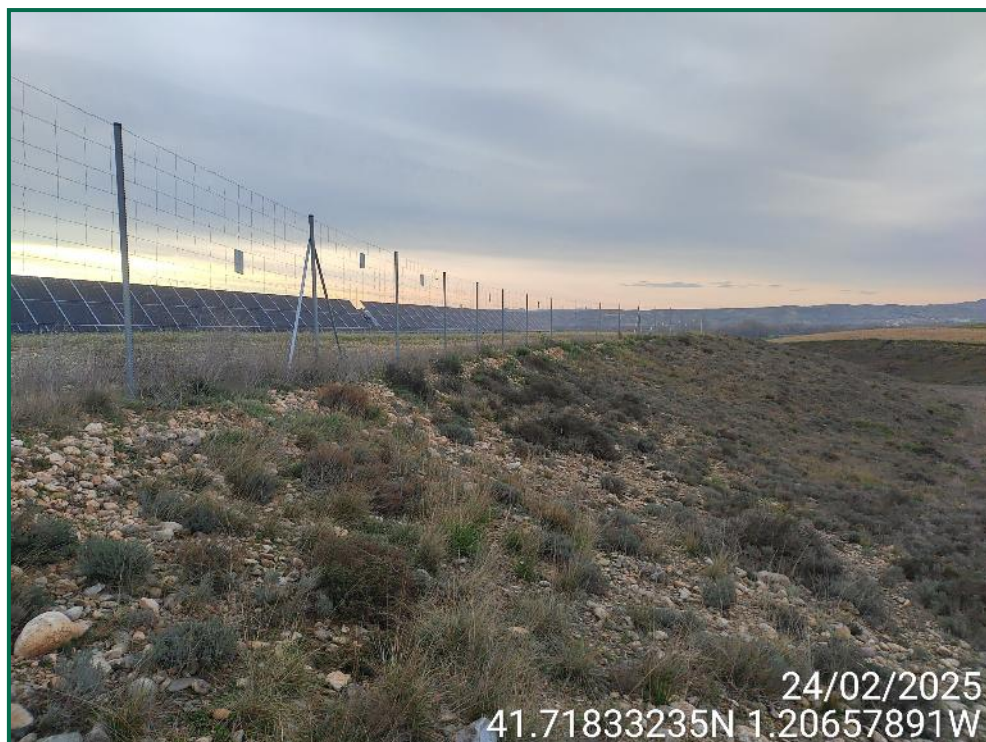
Fotografía 18. Perímetro sin plantaciones.

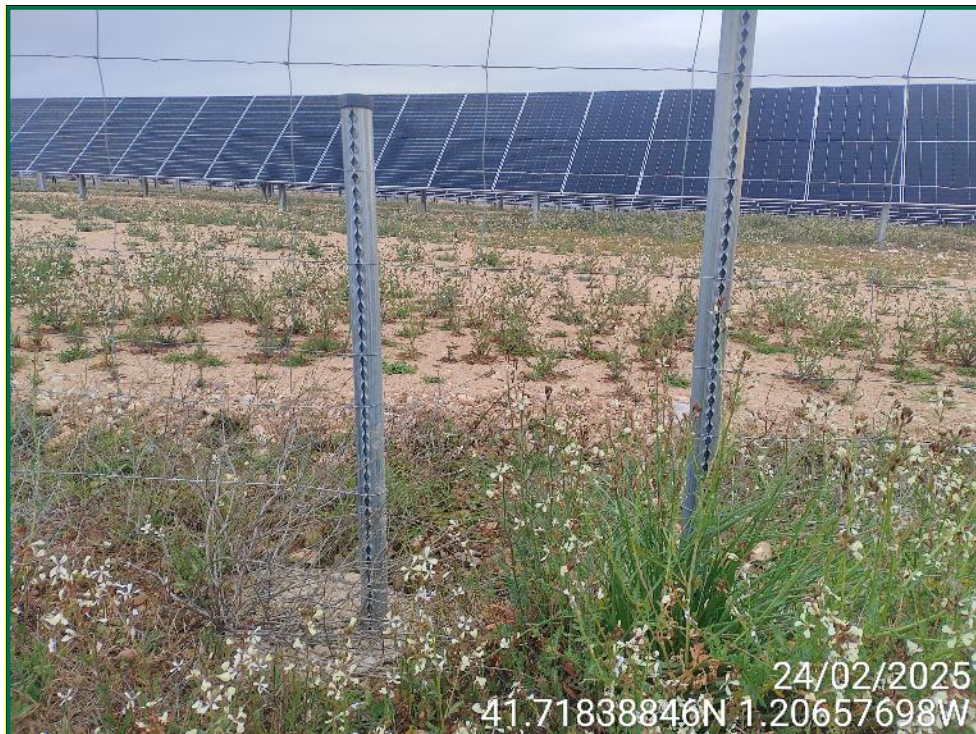
El vallado perimetral se ha instalado utilizando malla cinegética y permeable a la fauna y especialmente a especies que puedan favorecer el control natural de conejos, dejando un espacio libre desde el suelo de, al menos, 20 cm y con cuadros inferiores de tamaño mínimo de 300 cm<sup>2</sup>.

Fotografía 22. Pasos de fauna y espaciado cinegético.

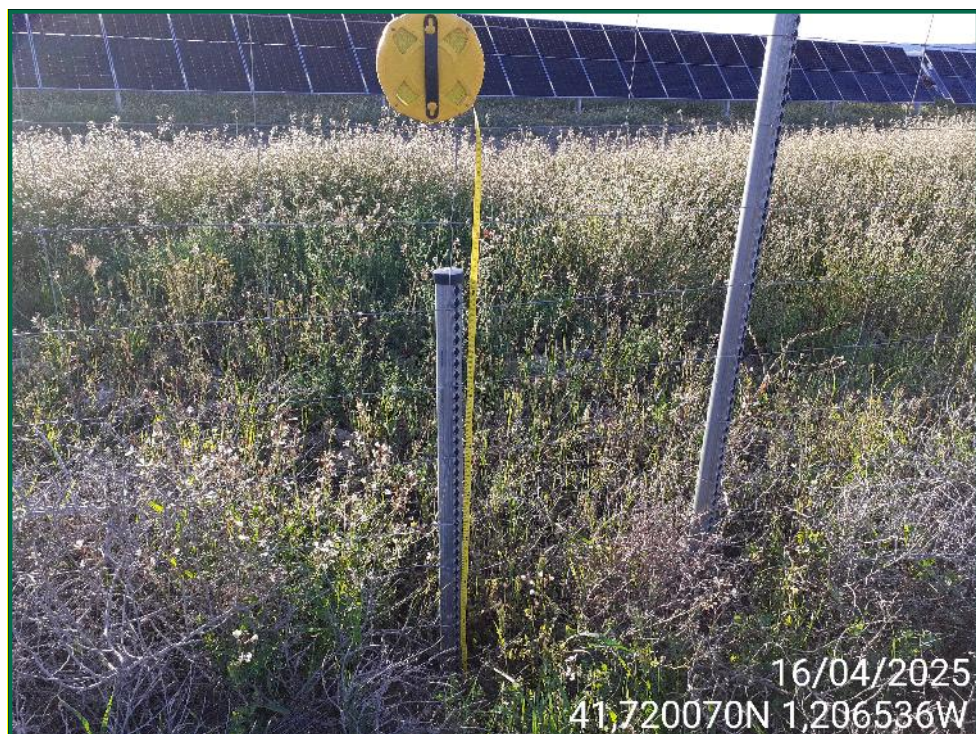
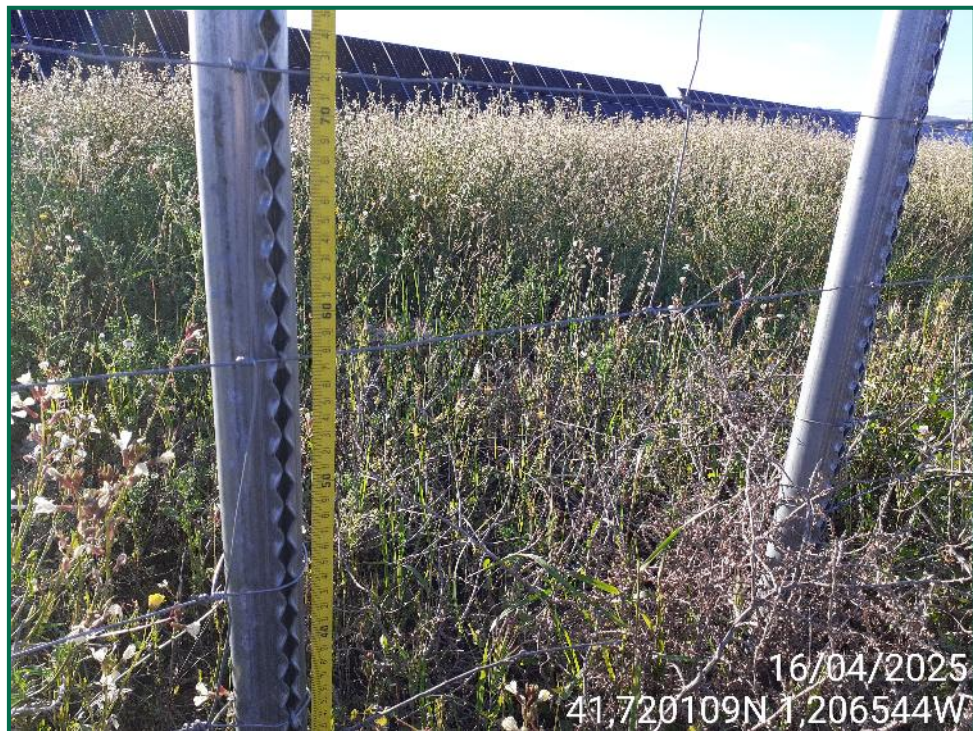
Además, se han habilitado pasos de fauna cada 50 m como máximo. Éstos deberían tener unas dimensiones de 53 cm de ancho por 79 cm de alto, actualmente no cumplen la altura por lo que se prevé aumentar su tamaño.

Fotografía 23. Altura de los pasos de fauna.

Fotografía 24. Altura de los pasos de fauna.

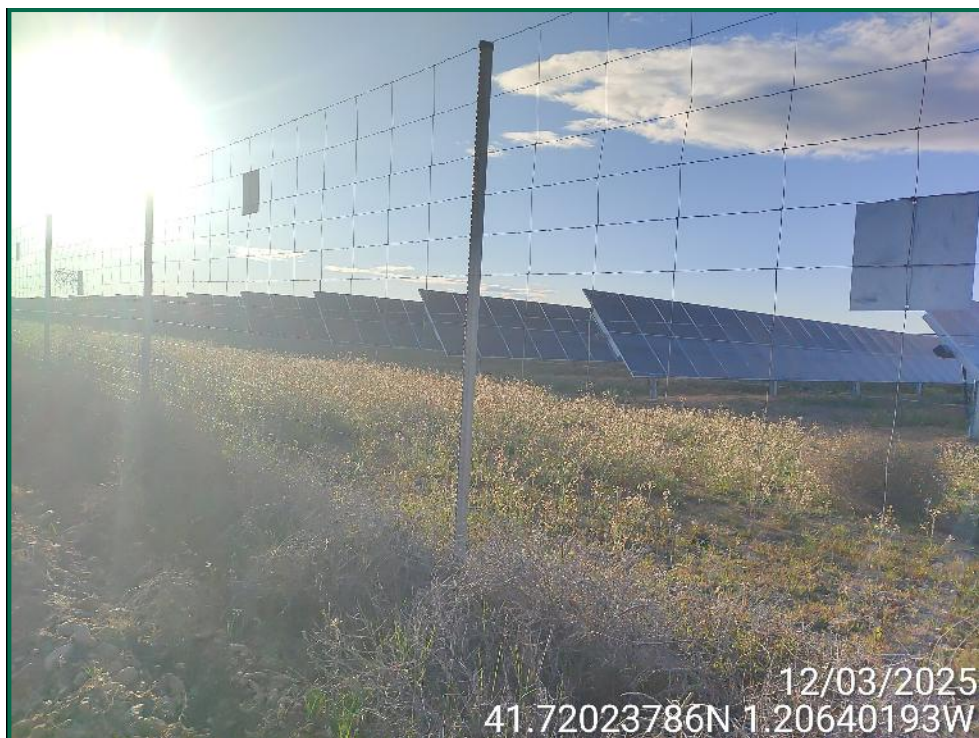
Se han colocado placas anticolidión metálicas de 25 cm x 25 cm x 0,6 mm o 2,2 mm de ancho. Estas placas se han sujetado al cerramiento en dos puntos con alambre liso acerado para evitar su desplazamiento, colocándose al menos una placa por vano entre postes y con una distribución al tresbolillo en diferentes alturas. Algunas de estas placas se han desprendido

Fotografía 25. Placas anticollisión y vallado perimetral.

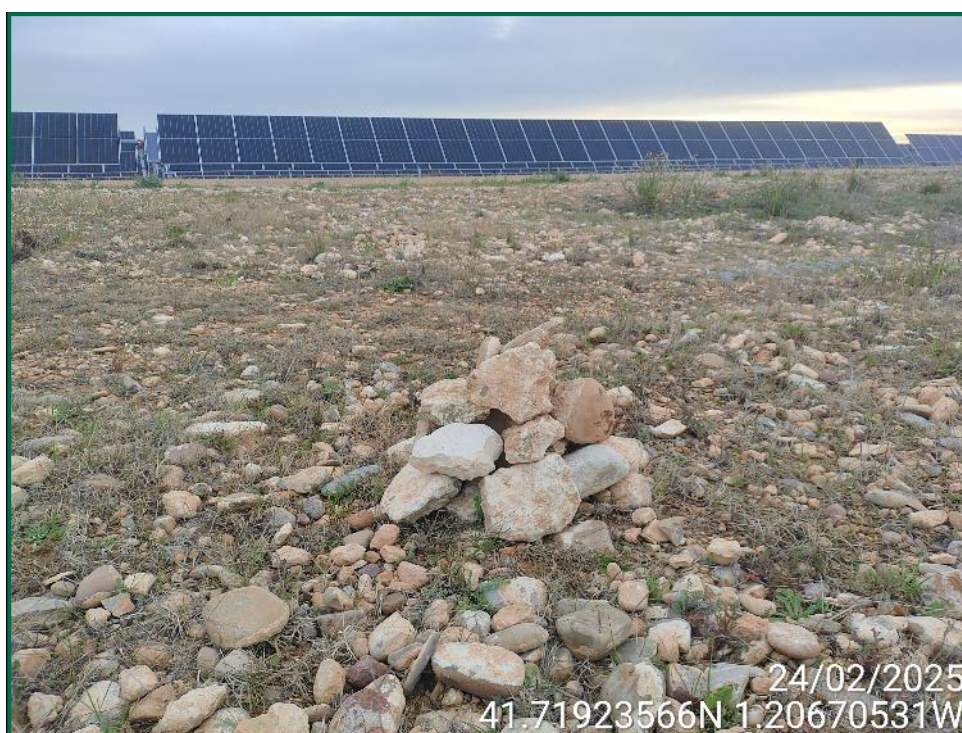
Estos majanos han sido colocados en el interior de la PFV y aparentemente tienen un tamaño pequeño.

Fotografía 26. Majano para reptiles.

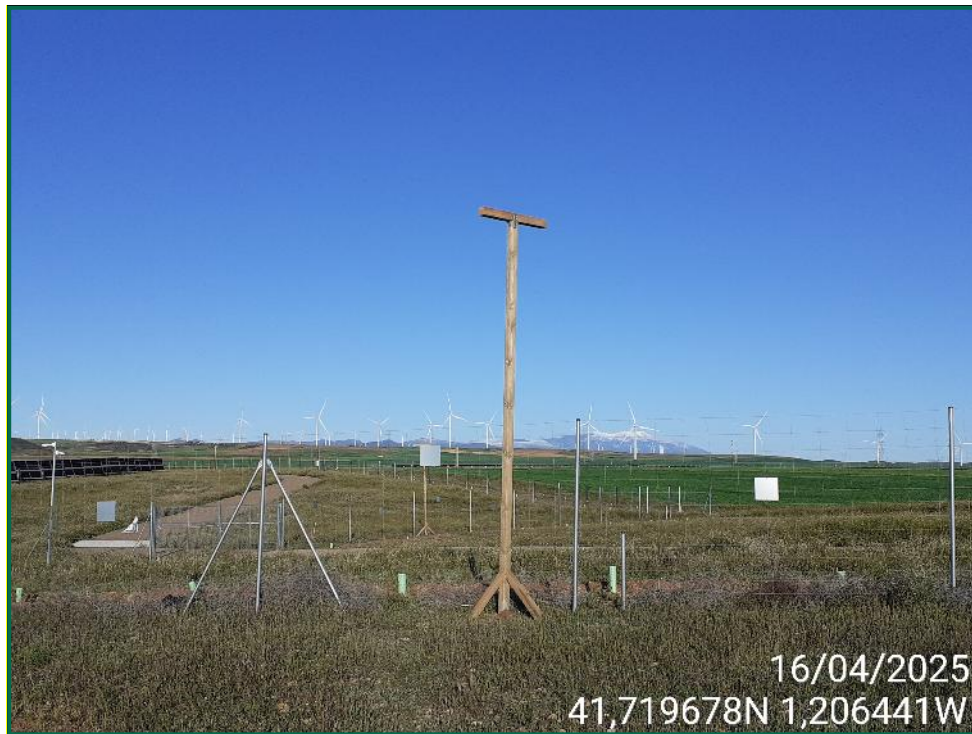
Se han colocado, en distintas zonas en el interior de la planta fotovoltaica, postes que sirven como posadero para rapaces de pequeño y mediano tamaño.

Fotografía 27. Posaderos para rapaces.

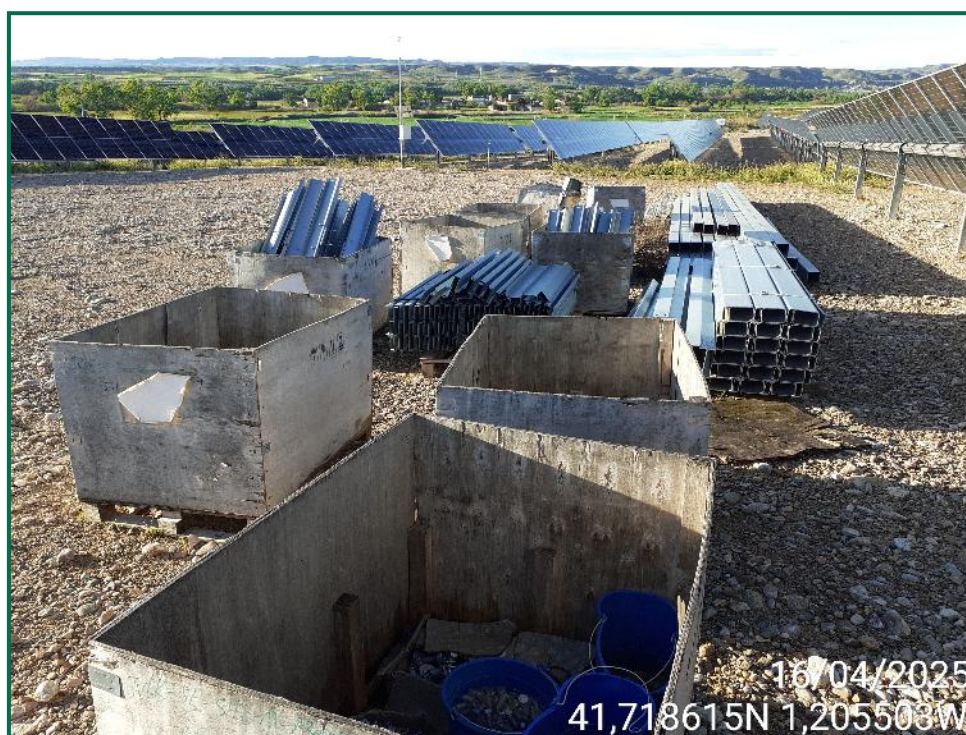
Durante las visitas realizadas se no se observan restos de residuos en la planta fotovoltaica, aunque sí que quedan algunos materiales por retirar.

Fotografía 29. Restos de materiales.

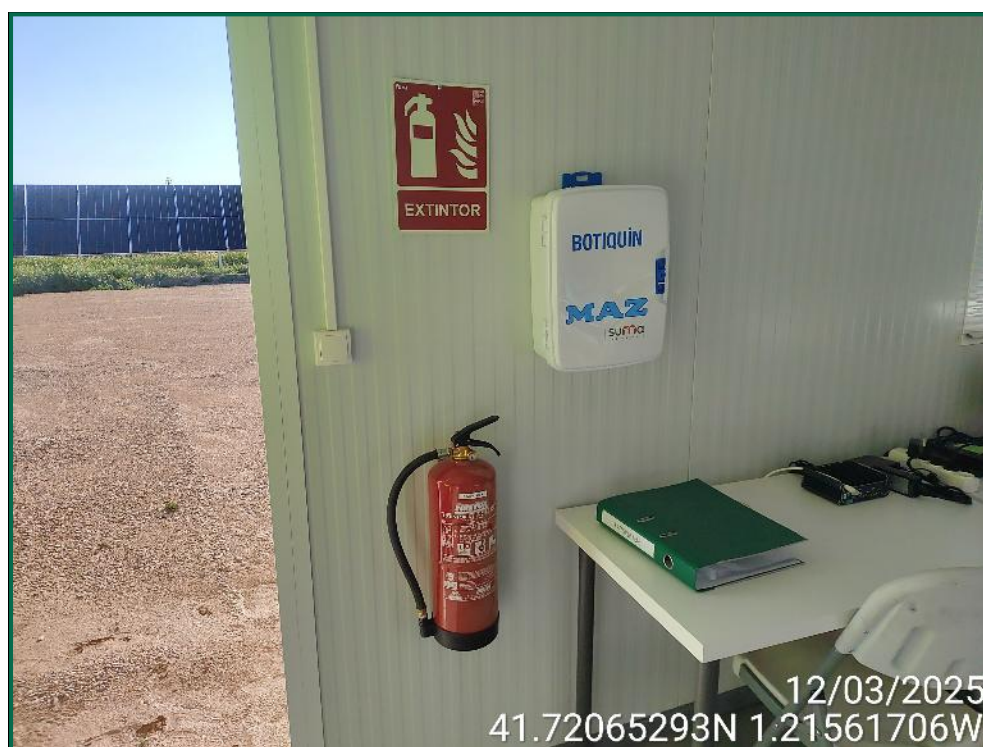
Se dispone de extintores, dentro de la zona de casetas, dentro de las casetas de la CT y en la zona de obras. No se han depositado restos de desbroces ni materiales combustibles.

Fotografía 30. Extintor en la caseta de control.

Fotografía 31. Extintor en la caseta de la CT.
