# RENOVABLES DE SIBIRANA 5, S.L.

| Nombre de la instalación | PLANTA FOTOVOLTAICA PRADILLO 3 |

## PRIMER INFORME TRIMESTRAL EN FASE DE EXPLOTACIÓN

### PLANTA FOTOVOLTAICA PRADILLO 3 Y SU INFRAESTRUCTURA DE EVACUACIÓN Pedrola (Zaragoza)

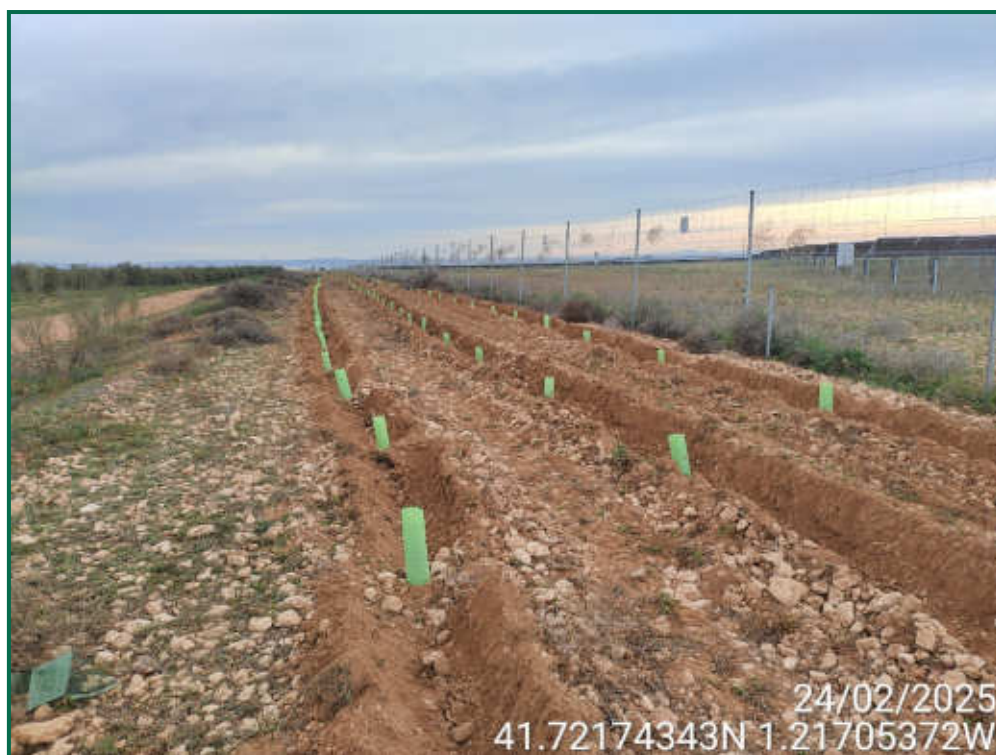
La tierra vegetal retirada durante las obras se acopió en caballones con el objetivo de conservarla correctamente para su posterior uso en la restauración, esta tierra se extendió en los taludes y el perímetro del vallado.

Por el momento no se han producido procesos erosivos importantes.

Fotografía 1. Perímetro del vallado con plantaciones.

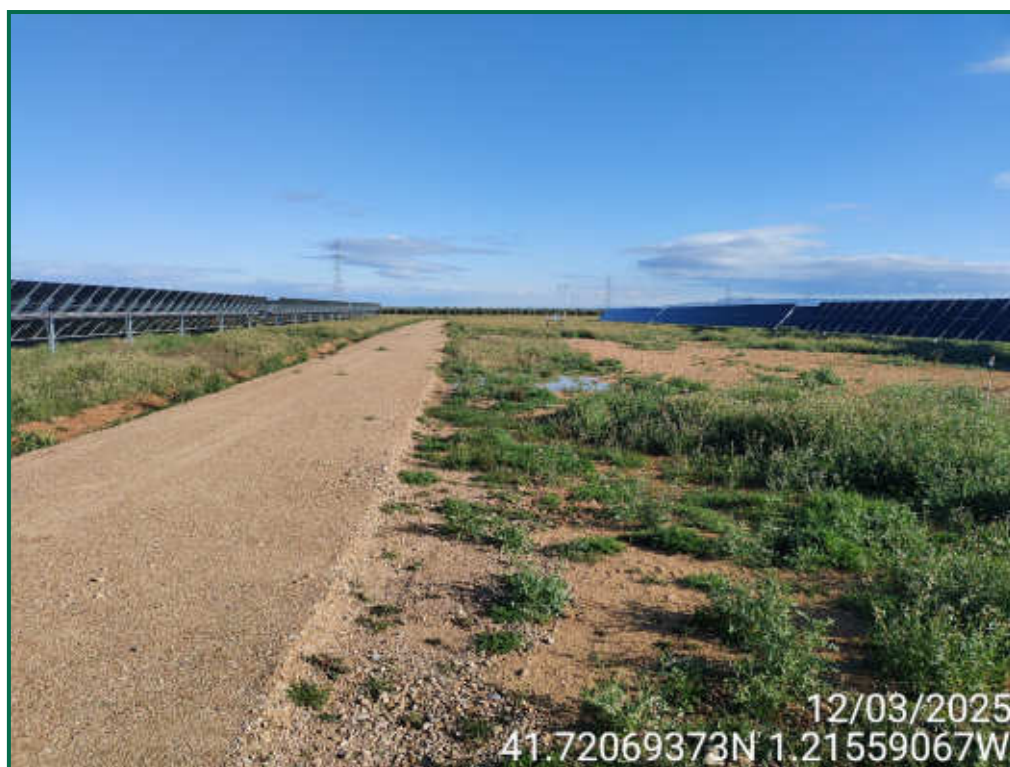
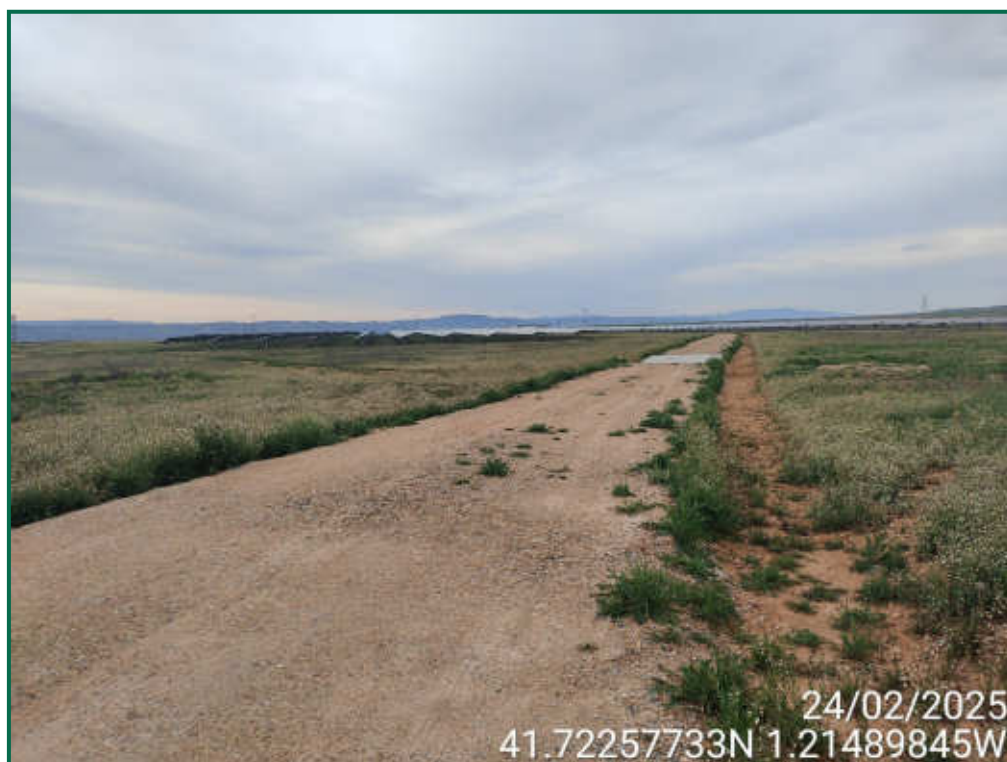
El diseño de la planta respeta los cauces de aguas temporales existentes y, en general, la red hidrológica local, garantizando la actual capacidad de desagüe de las zonas afectadas por las explanaciones, por la red de viales y por las zanjas para las líneas eléctricas de evacuación.

Fotografía 4. Viales y cunetas dentro de la PFV.

Fotografía 5. Viales y cunetas dentro de la PFV.

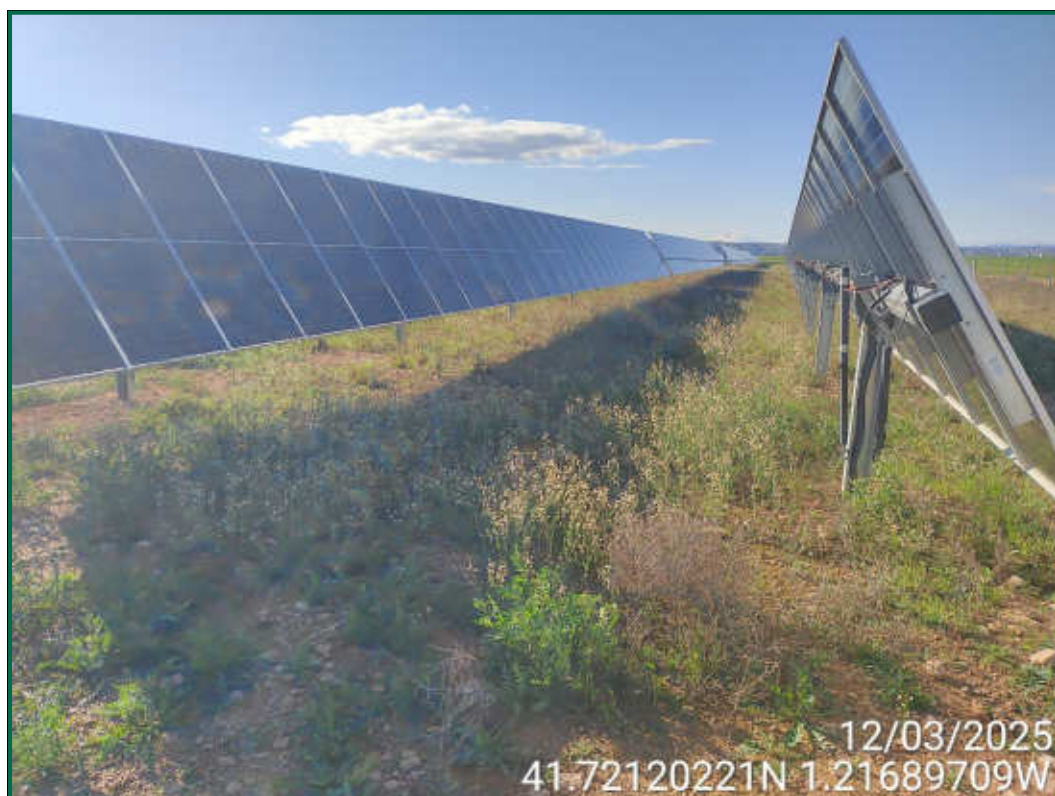
En las zonas que actualmente están dentro del vallado, donde no se han colocado seguidores ni otros elementos de la planta solar, la vegetación se ha mantenido en su estado original.

Fotografía 8. Vegetación herbácea entre seguidores.

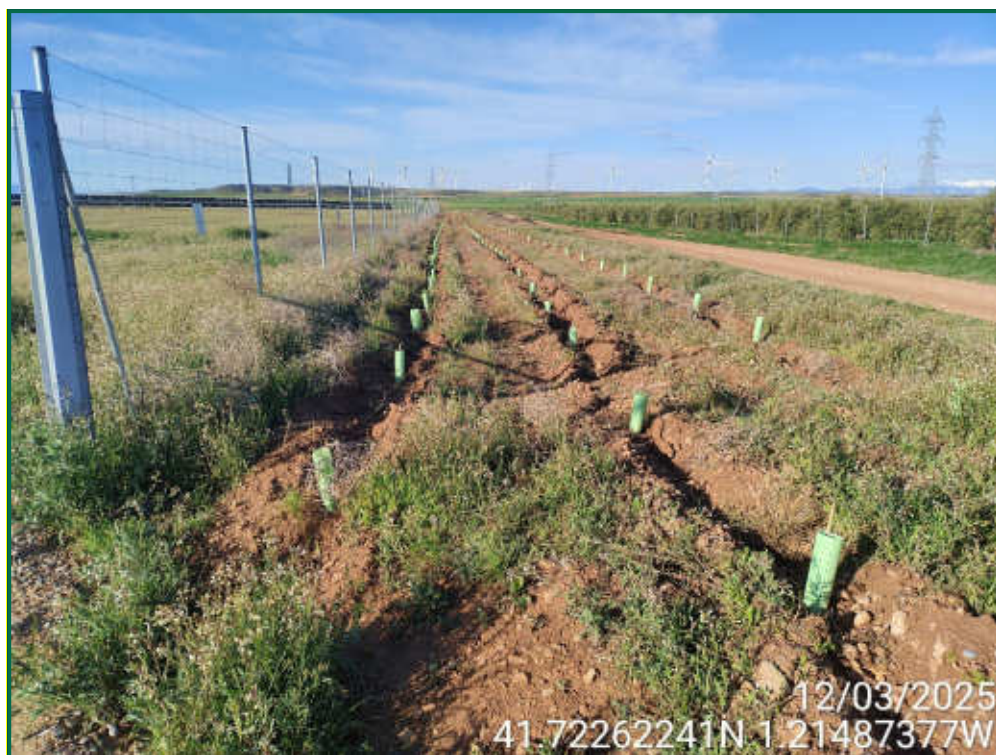
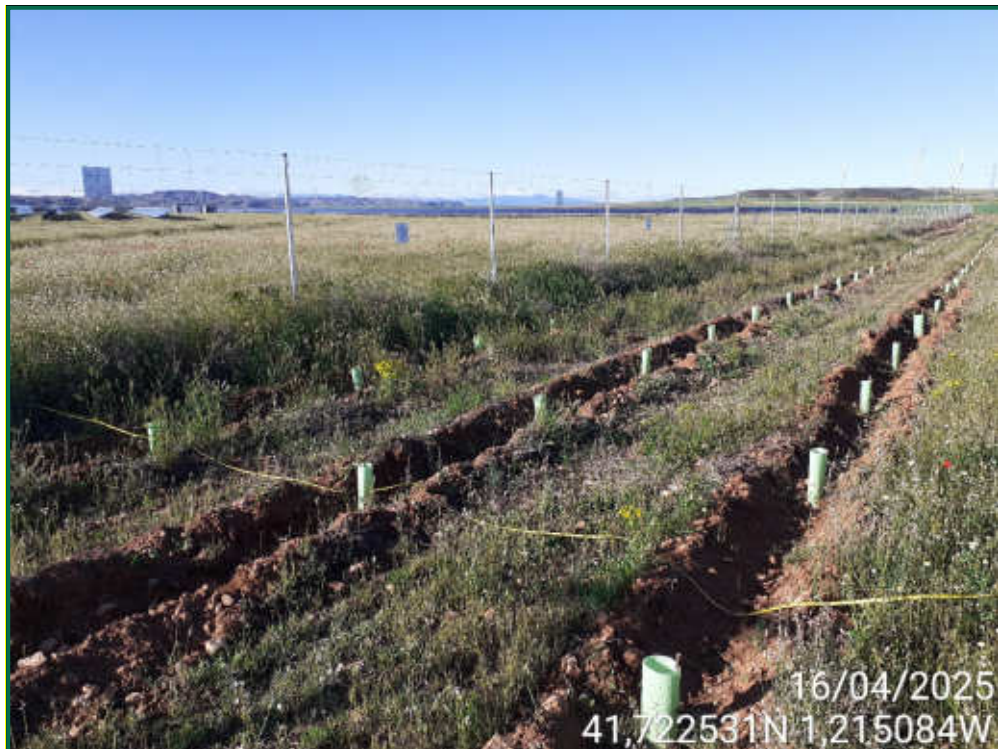
Para minimizar el impacto y conseguir una correcta integración paisajística y restauración vegetal se ha ejecutado una franja vegetal de 8 metros en el perímetro de la PFV en aquellas zonas con espacio suficiente para la plantación. En zonas con vegetación natural presente, se ha colocado una franja vegetal de menor tamaño y en zonas donde el terreno es más abrupto, no se ha realizado plantación.

Esta medida se realizó durante el mes de febrero de 2025. La franja vegetal se ha realizado mediante las plantaciones al tresbolillo de plantas procedentes de vivero con especies propias de la zona como la retama (*Retama sphaerocarpa*), el romero (*Rosmarinus officinalis*) y el tomillo (*Thymus vulgaris*).

Fotografía 12. Franja vegetal.

Fotografía 13. Franja vegetal de 8 metros.

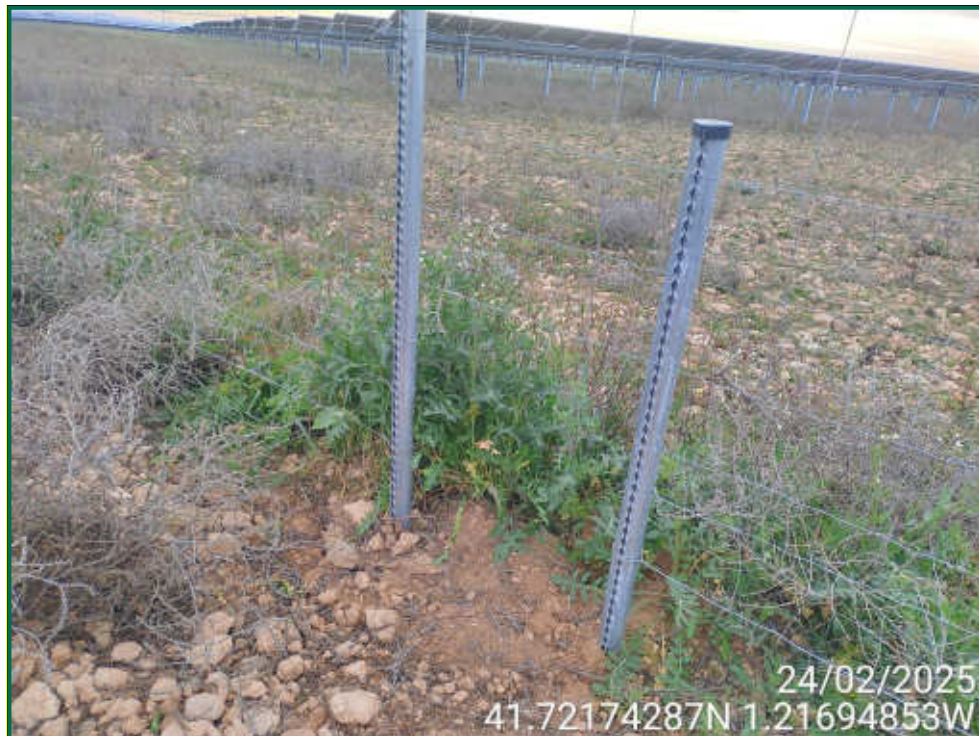
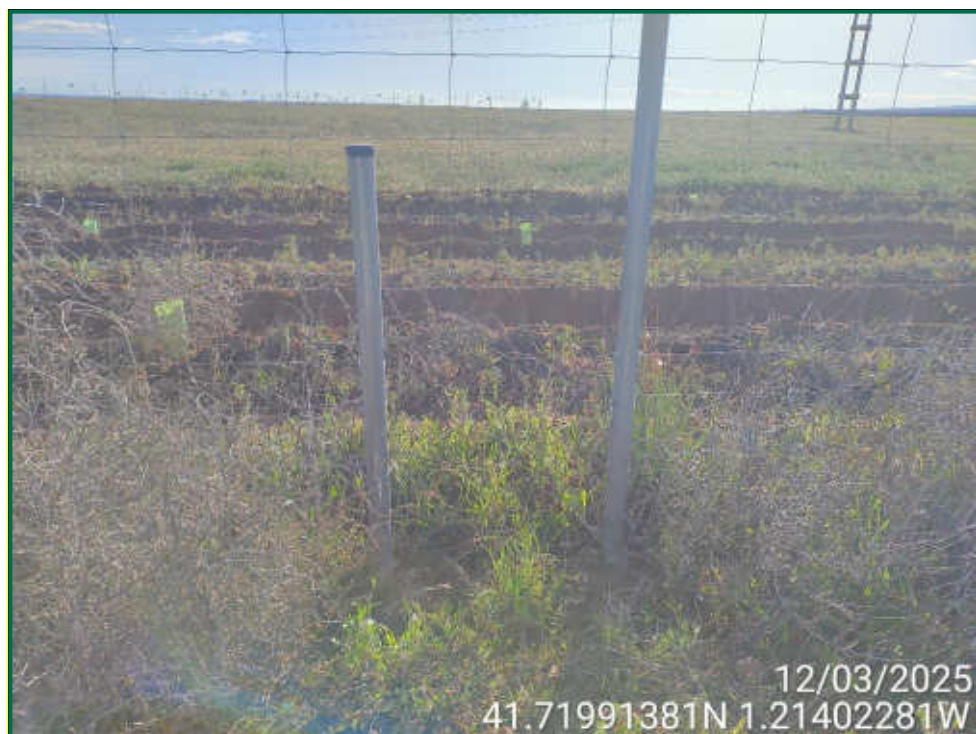
El vallado perimetral se ha instalado utilizando malla cinegética y permeable a la fauna y especialmente a especies que puedan favorecer el control natural de conejos, dejando un espacio libre desde el suelo de, al menos, 20 cm y con cuadros inferiores de tamaño mínimo de 300 cm<sup>2</sup>.

Además, se han habilitado pasos de fauna cada 50 m como máximo. Éstos deberían tener unas dimensiones de 53 cm de ancho por 79 cm de alto, actualmente no cumplen la altura por lo que se prevé aumentar su tamaño.

Fotografía 18. Pasos de fauna y espaciado cinegético.

Fotografía 19. Pasos de fauna y espaciado cinegético.

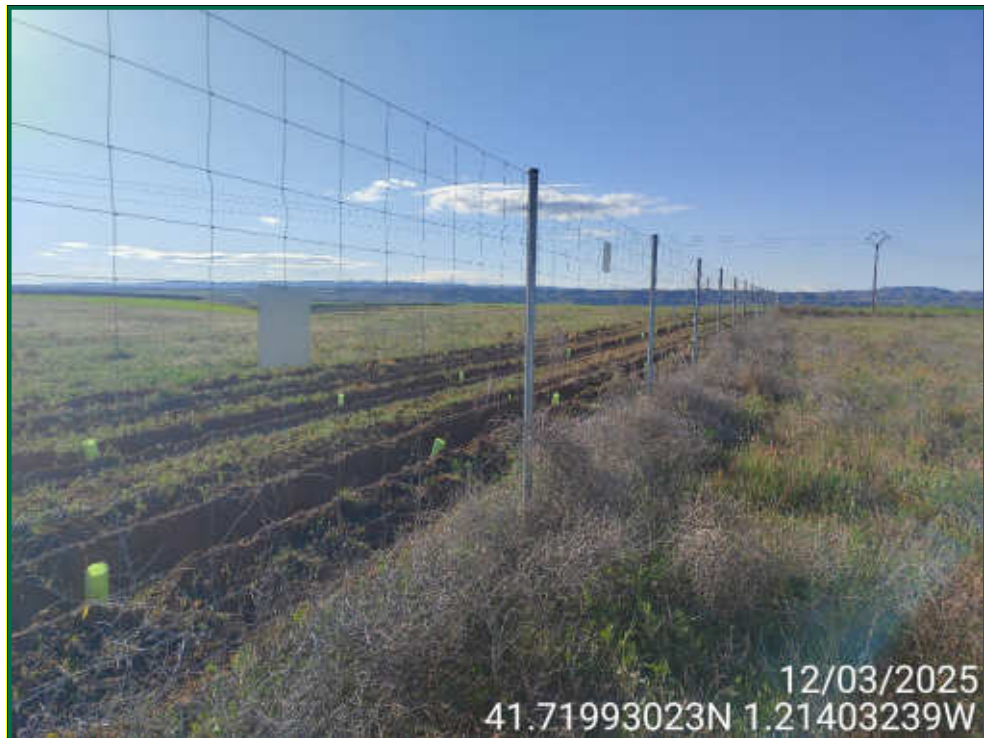
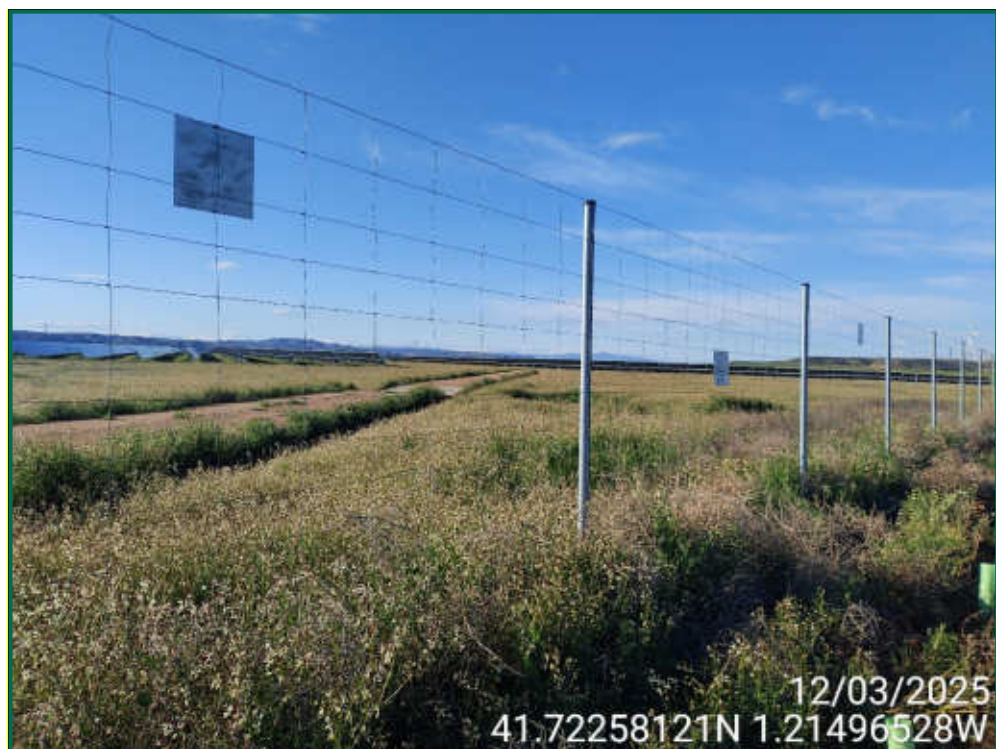
Se han colocado placas anticolidión metálicas de 25 cm x 25 cm x 0,6 mm o 2,2 mm de ancho. Estas placas se han sujetado al cerramiento en dos puntos con alambre liso acerado para evitar su desplazamiento, colocándose al menos una placa por vano entre postes y con una distribución al tresbolillo en diferentes alturas. Algunas de estas placas se han desprendido

Fotografía 20. Placas anticolidión y vallado perimetral.

Fotografía 21. Placas anticolidión y vallado perimetral.

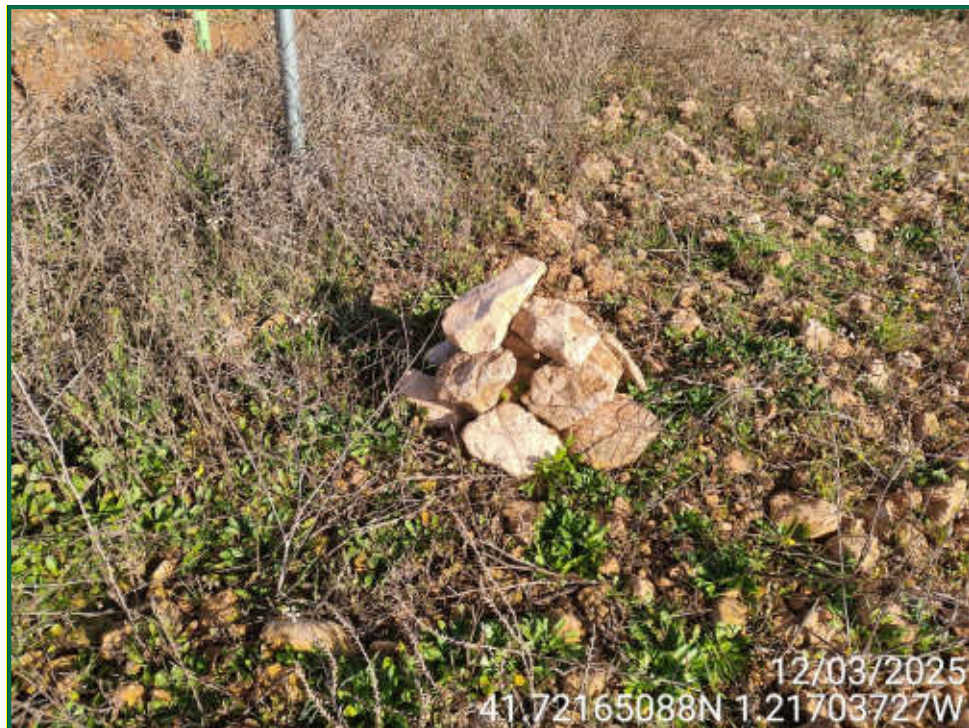
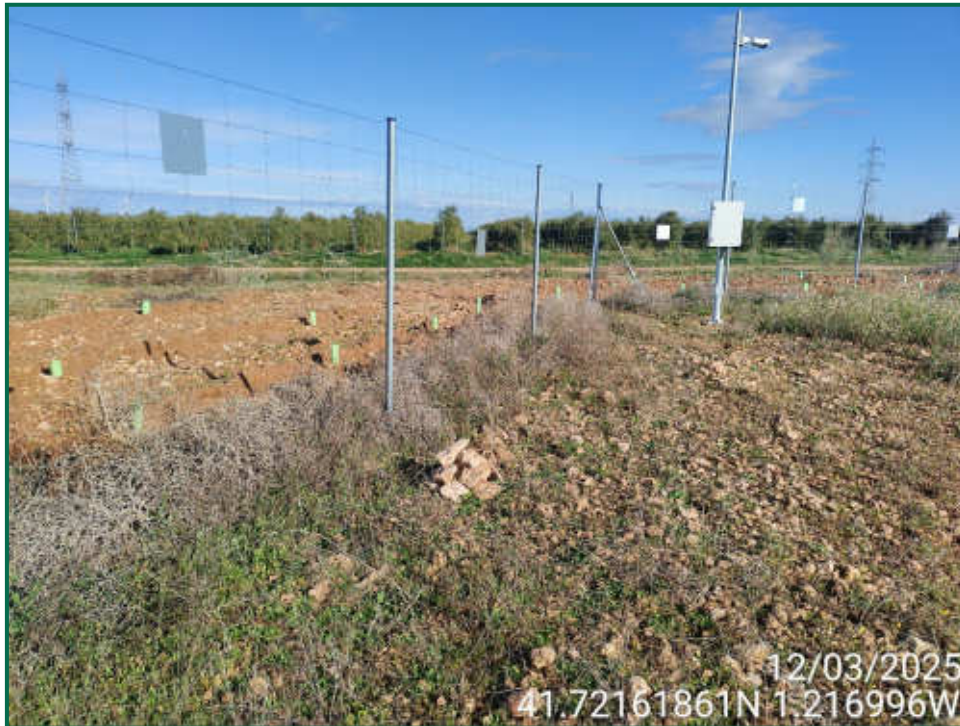
Según lo establecido en la DIA, “se construirán montículos de piedras cada 25 metros junto a la franja vegetal en el perímetro de la planta fotovoltaica para favorecer la colonización de reptiles e invertebrados”.

Estos majanos han sido colocados en el interior de la PFV y aparentemente tienen un tamaño pequeño.

Fotografía 22. Majano para reptiles.

Fotografía 23. Majano para reptiles dentro del vallado.

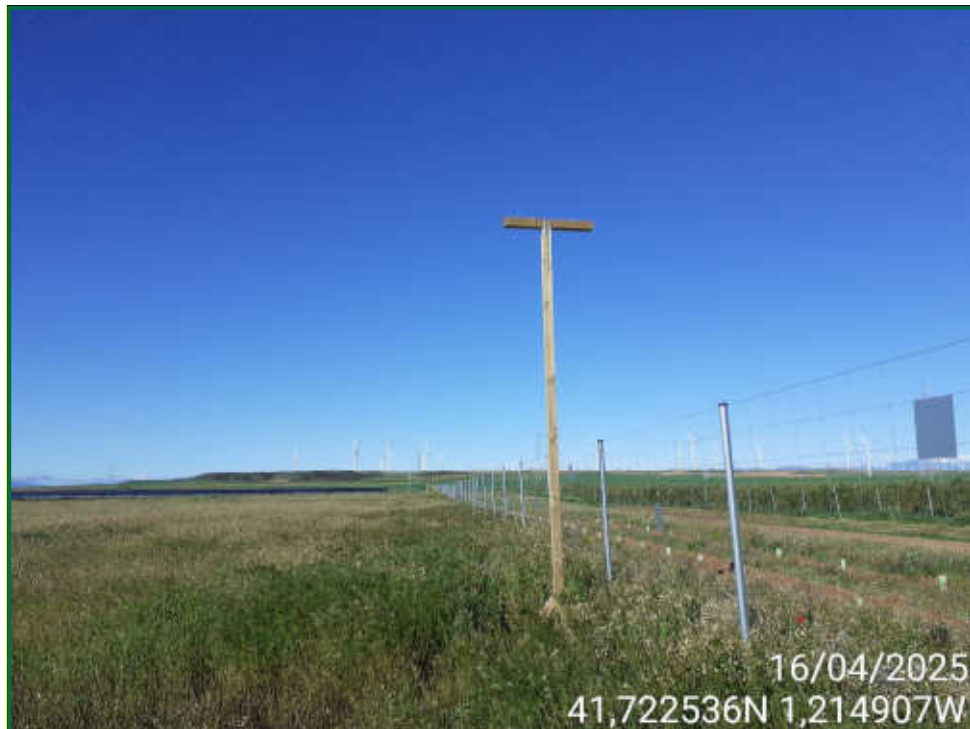
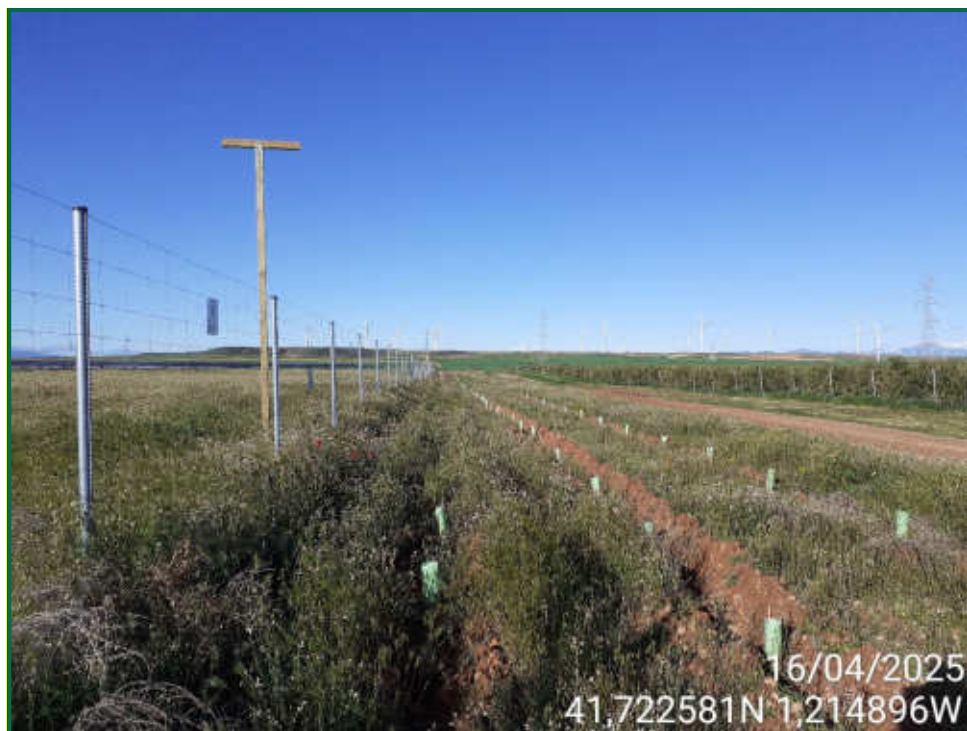
Se han colocado, en distintas zonas en el interior de la planta fotovoltaica, postes que sirven como posadero para rapaces de pequeño y mediano tamaño.

Fotografía 24. Posaderos para rapaces.

Fotografía 25. Posaderos para rapaces.

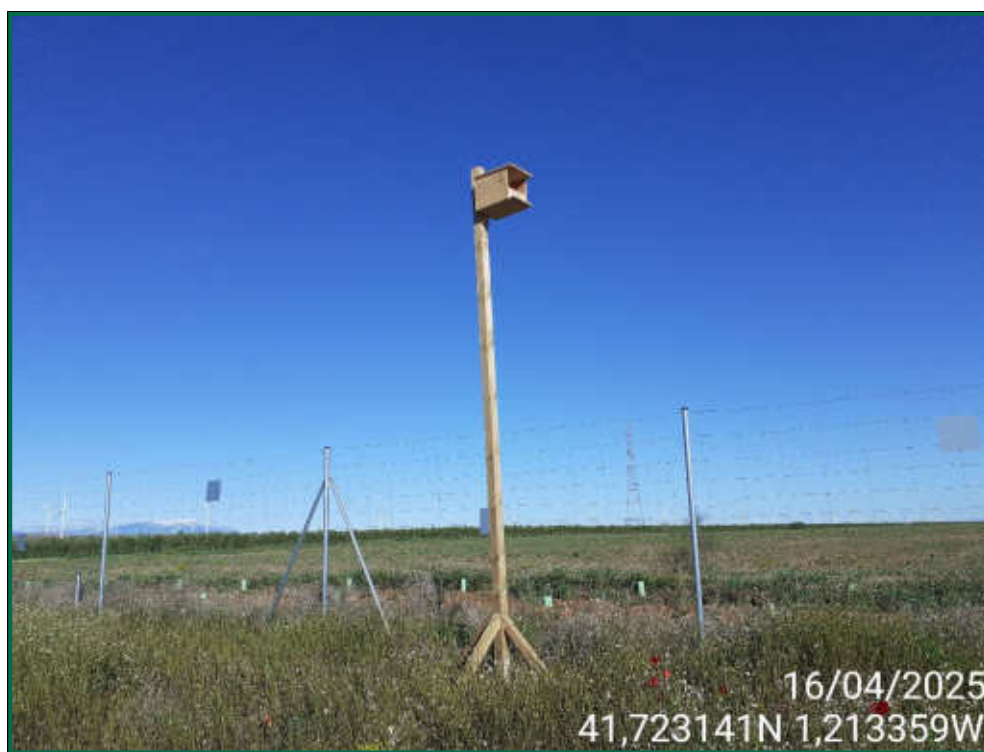
Se han colocado cajas nido para rapaces de pequeño tamaño. Estas cajas se han colocado sobre postes alejados de los posaderos para rapaces y de cualquier alcance exterior.

Fotografía 26. Caja nido.

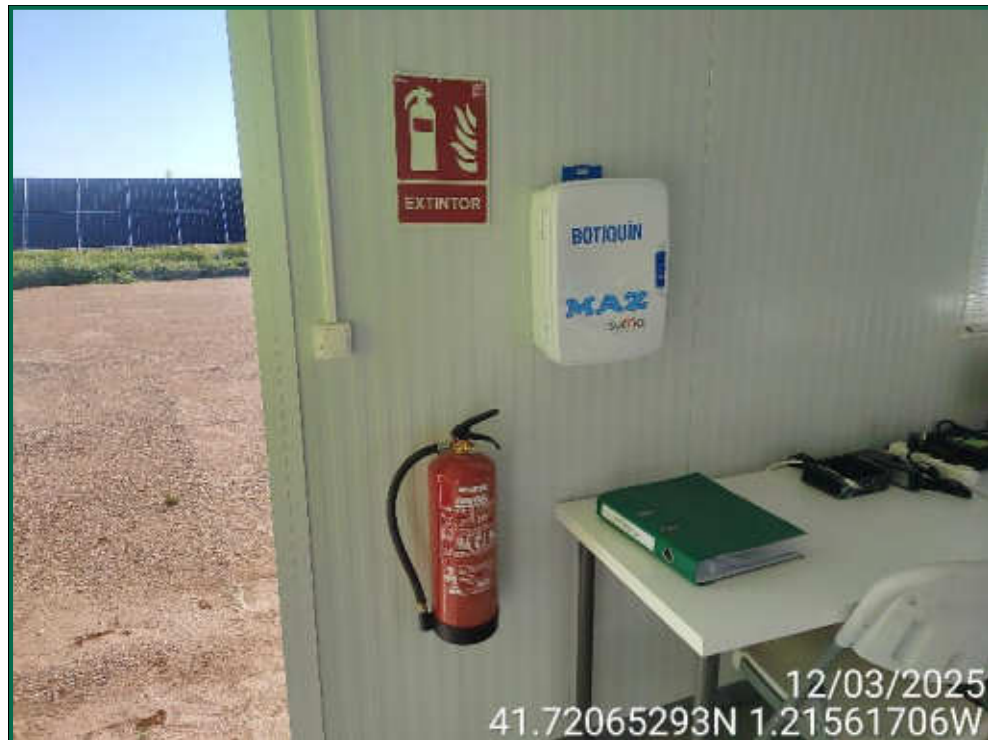
Se dispone de extintores, dentro de la zona de casetas, dentro de las casetas de la CT y en la zona de obras. No se han depositado restos de desbroces ni materiales combustibles.

Fotografía 27. Extintor en la caseta de control.

Fotografía 28. Extintor en la caseta de la CT.
