## **PLANTA SOLAR FOTOVOLTAICA (FV)**

### **“SAN MIGUEL A” DE 49,5 MWp**

#### **Programa de Vigilancia Ambiental**

| N.º de informe y año de seguimiento | <b>INFORME Nº 1 DEL AÑO 1</b> |

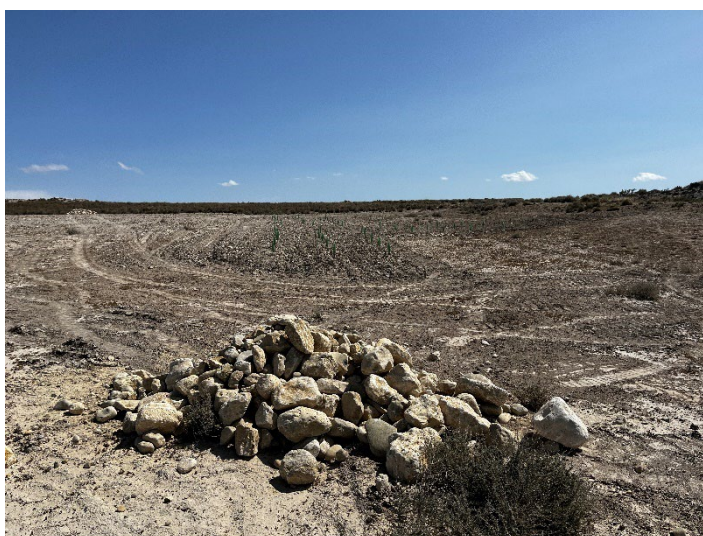
*Figura 3 Estado de los refugios para la herpetofauna*

- Refugios para la herpetofauna: el estado de los montículos es correcto, aunque no se han encontrado indicios de uso, mas allá de servir como posadero para las aves.

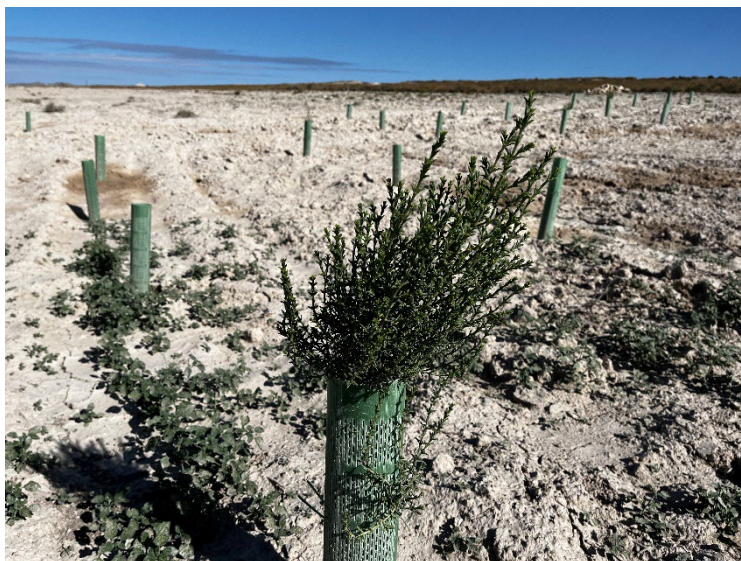
*Figura 4 Ejemplar de Salsola soda*

- Bosquetes: la evolución de los bosquetes no esta siendo muy favorable, siendo los ejemplares de Romero (*Salvia rosmarinus*) y Salsola soda las especies con mayor índice de supervivencia de aproximadamente un 70%; y siendo los ejemplares de Tomillo (*Thymus vulgaris*), Retama amarilla (*Retama sphaerocarpa*) y Coscoja (*Quercus coccifera*) las especies con menor índice de supervivencia con un aproximado 40%.

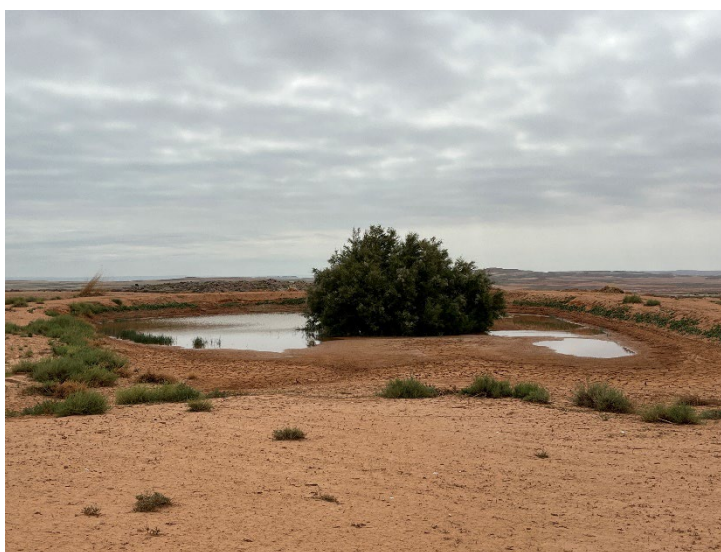
*Figura 5 Acumulación de agua tras la restauración de los balsetes*

- Balsetes naturales: el estado de conservación de los balsetes naturales y la acumulación de agua es correcta tras su restauración, pudiéndose encontrar pequeñas aves haciendo uso de estos.

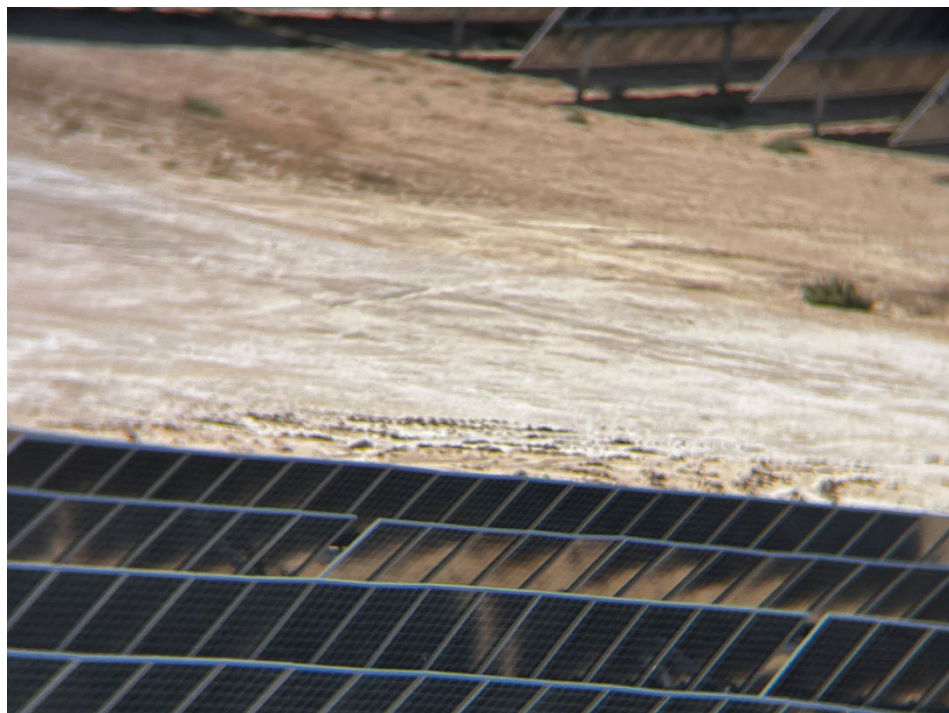
*Figura 7 Zona desprovista de vegetación*

La revegetación natural en el interior de la PSFV es favorable dándose un desarrollo muy irregular en toda la planta, con zonas desprovistas de vegetación y zonas donde su abundancia es notable, dándose el caso en la zona oeste de la planta. Existen aún grandes zonas desprovistas de vegetación las cuales se espera que comiencen a germinar nuevos individuos tras las lluvias otoñales y tras la época estival.

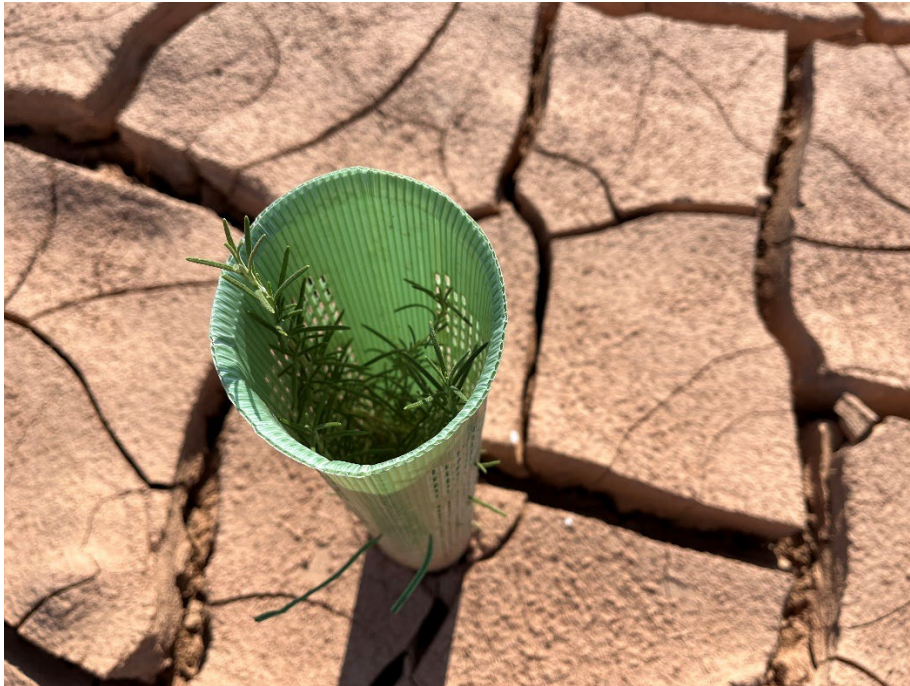
*Figura 8 Evolución de los bosquetes*

Un alto porcentaje de los individuos plantados en los bosquetes no tuvieron éxito y se han perdido. Prosperan sobre todo aquellas plántulas de romero (*Salvia rosmarinus*) y *Salsola soda*. En el vallado de la planta algunas de las pequeñas acumulaciones de capitana (*Salsola Kali*) han comenzado a secarse poniendo en riesgo su integridad e impidiendo la permeabilidad a la fauna cubriendo así los pasos de fauna y los 20 cm de permeabilidad que hay del suelo al vallado. Se evaluará la progresión de estas comunidades vegetales durante el otoño.
