PLANTA SOLAR FOTOVOLTAICA (FV)

“SAN MIGUEL A” DE 49,5 MWp

Programa de Vigilancia Ambiental

Nombre de la instalación:	PSFV SAN MIGUEL A
Provincia/s ubicación de la instalación:	ZARAGOZA
Nombre del titular:	ENERGIAS RENOVABLES DE ATLAS S. L.
CIF del titular:	B-87.822.706
Nombre de la empresa de vigilancia:	ARGUSTEC S.L.
Tipo de EIA:	ORDINARIO
Informe de FASE de:	EXPLOTACIÓN
Periodicidad del informe según DIA:	TRIMESTRAL
Año de seguimiento n.º:	AÑO 1
N.º de informe y año de seguimiento	INFORME Nº 2 DEL AÑO 1
Período que recoge el informe:	SEPTIEMBRE DE 2023 – NOVIEMBRE DE 2023

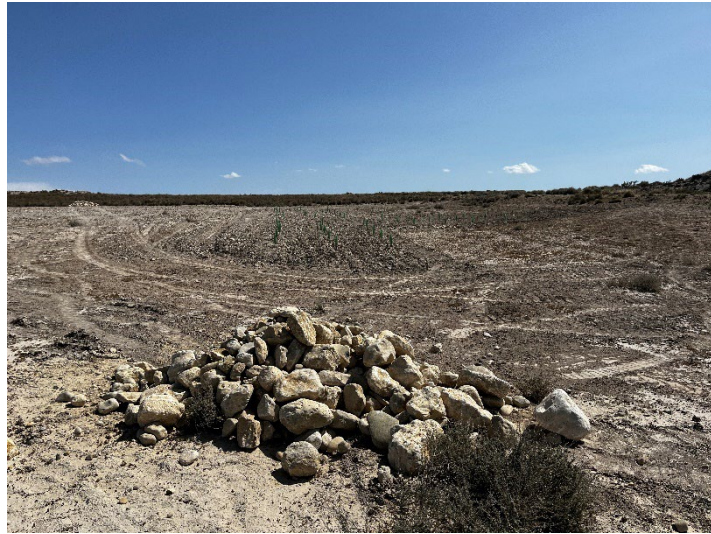
Figura 4 Estado de los refugios para la herpetofauna

- Refugios para la herpetofauna: el estado de los montículos es correcto, aunque no se han encontrado indicios de uso, mas allá de servir como posadero para las aves.

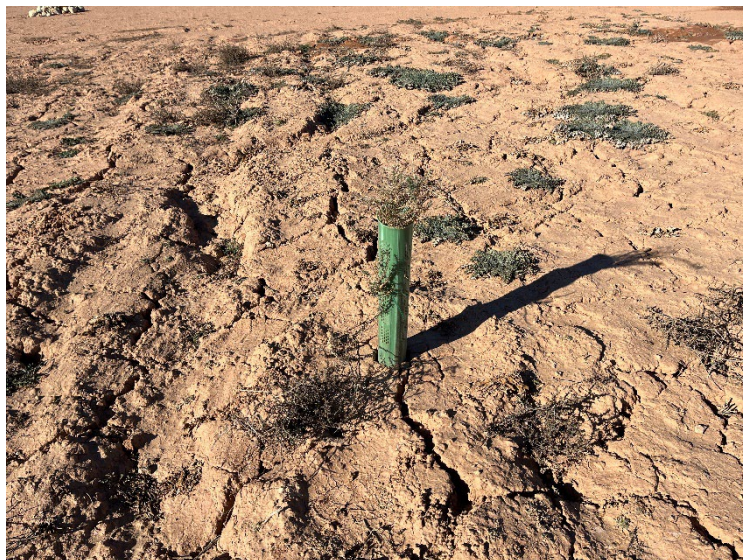
Figura 5 Ejemplar de Salsola soda

- Bosquetes: la evolución de los bosquetes no esta siendo muy favorable, siendo los ejemplares de Romero (*Salvia rosmarinus*) y Salsola soda las especies con mayor índice de supervivencia de aproximadamente un 40%; y siendo los ejemplares de Tomillo (*Thymus vulgaris*), Retama amarilla (*Retama sphaerocarpa*) y Coscoja (*Quercus coccifera*) las especies con menor índice de supervivencia con un aproximado 25%.

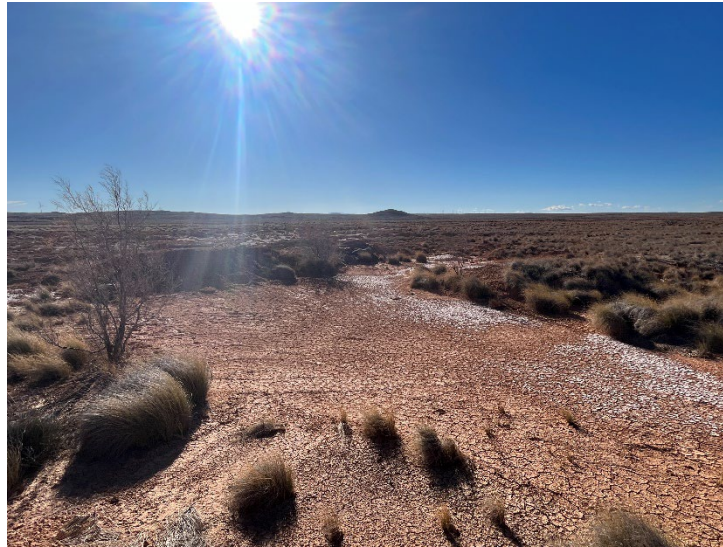
Figura 6 Acumulación de agua tras la restauración de los balsetes

- Balsetes naturales: el estado de conservación de los balsetes naturales y la acumulación de agua es correcta tras su restauración, pudiéndose encontrar pequeñas aves haciendo uso de estos.

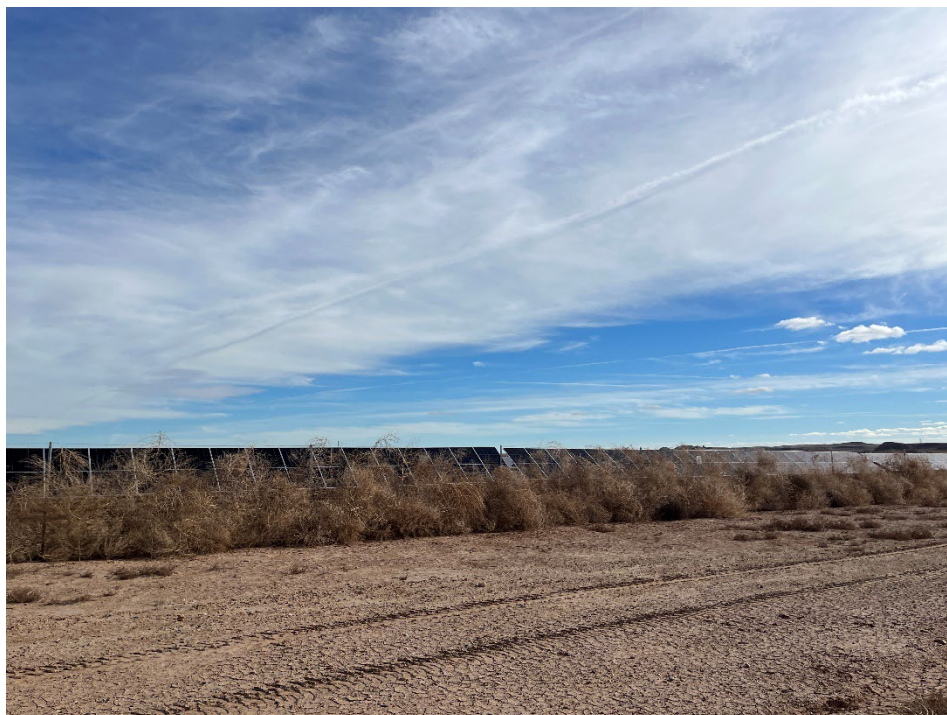
Figura 7 Acumulación de capitanas en el vallado perimetral

En el vallado de la planta las grandes acumulaciones de capitana (*Salsola Kali*) han comenzado a secarse poniendo en riesgo su integridad e impidiendo la permeabilidad a la fauna cubriendo así los pasos de fauna y los 20 cm de permeabilidad que hay del suelo al vallado.

El orden y la limpieza en el interior de la planta se mantiene en condiciones óptimas, aunque se han observado acumulaciones de capitana en el vallado perimetral.

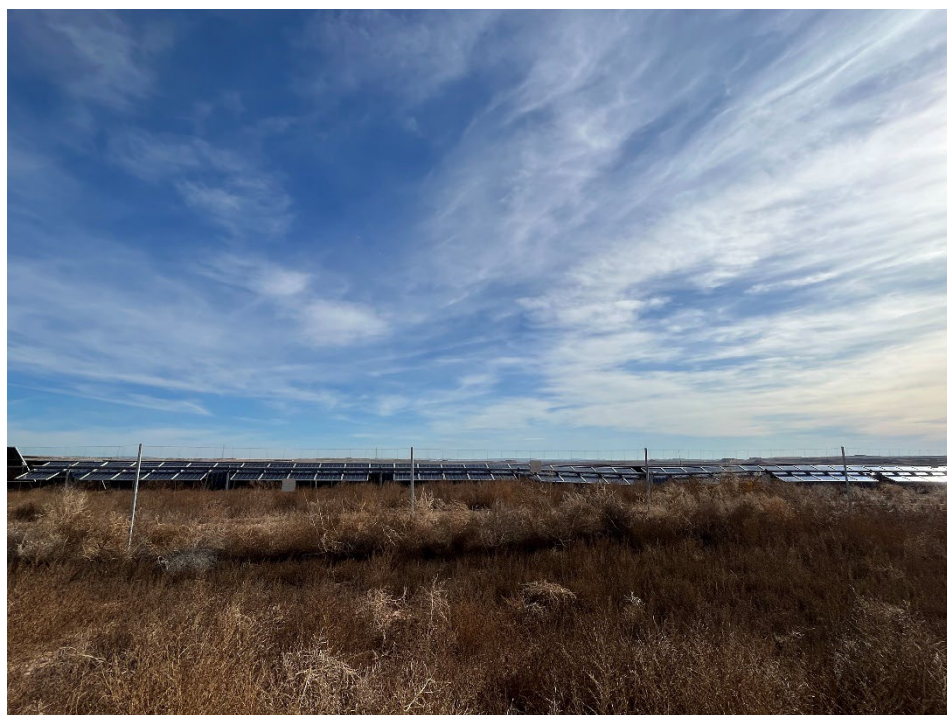
Figura 8 Estado de la revegetación natural

La revegetación natural en el interior de la PSFV es desfavorable, dándose el caso de que toda la vegetación natural citada en el anterior trimestre se ha secado, algo esperable debido a que la mayoría de la revegetación natural se compone por plantas anuales.

No se han registrado graves problemas de erosión y la revegetación natural es muy irregular con zonas con mucha densidad, y zonas totalmente desérticas.
