## **PLANTA SOLAR FOTOVOLTAICA (FV)**

### **“SAN MIGUEL A” DE 49,5 MWp**

#### **Programa de Vigilancia Ambiental**

| N.º de informe y año de seguimiento | <b>INFORME Nº 3 DEL AÑO 1</b> |

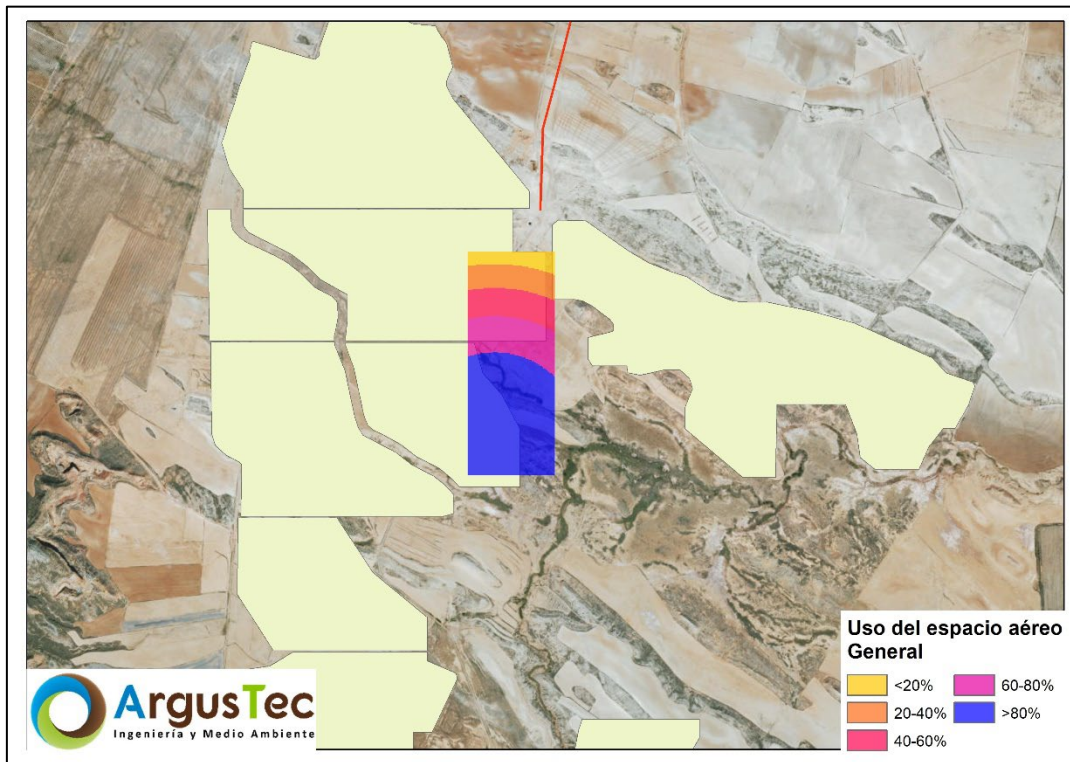
*Figura 2 Análisis Kernel del uso e intensidad del espacio aéreo por las aves observadas en el entorno de la zona de estudio desde los puntos de observación.*

Tal y como puede observarse en la imagen, existe un **uso concreto y poco abundante del espacio aéreo** en el ámbito del PSFV.

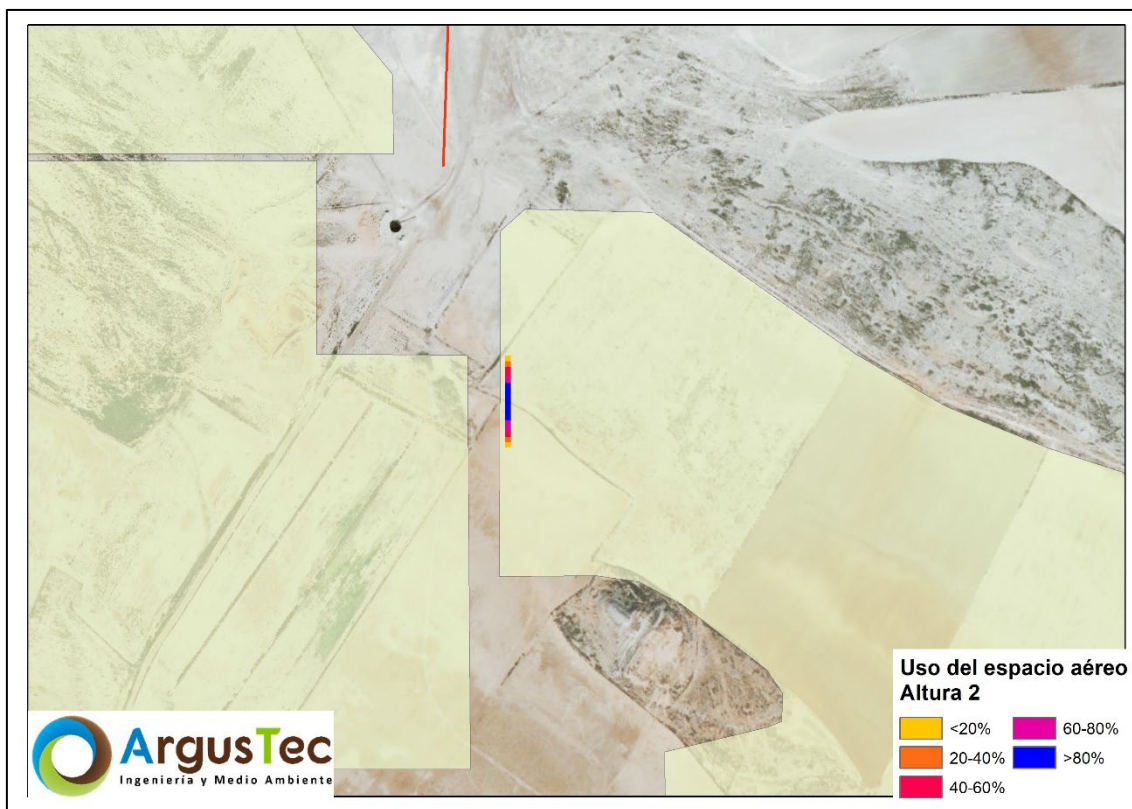
*Figura 3 Análisis Kernel del uso e intensidad del espacio aéreo por las aves observadas en el entorno de la zona de estudio desde los puntos de observación San Miguel A*

Únicamente tenemos un avistamiento a altura de riesgo en **San Miguel A** y se ve representado el Milano negro (*Milvus migrans*), siendo la mayor concentración de posibles colisiones el área que abarca esta PSFV.

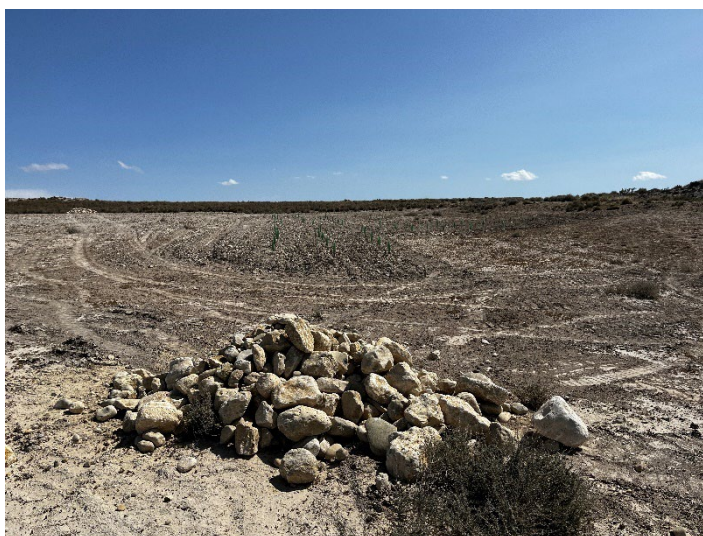
- Refugios para la herpetofauna: el estado de los montículos es correcto, aunque no se han encontrado indicios de uso, más allá de servir como posadero para las aves.

Figura 4 Estado de los refugios para la herpetofauna

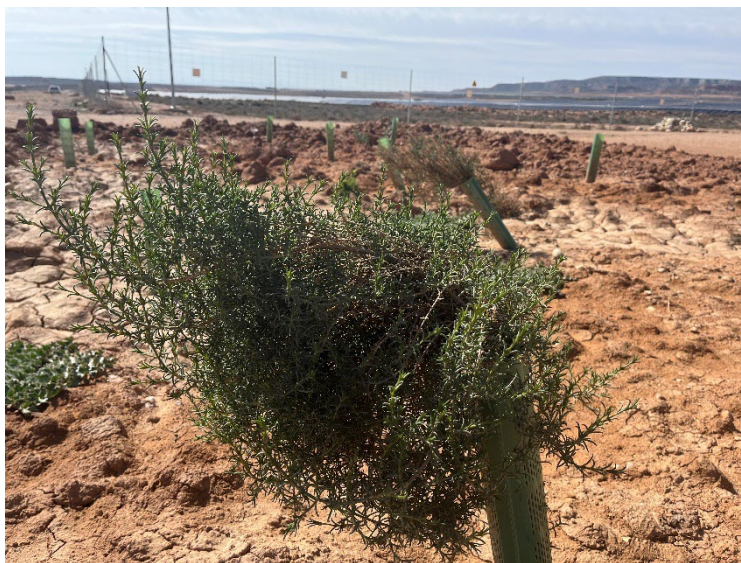
- Bosquetes: la evolución de los bosquetes no esta siendo muy favorable, siendo los ejemplares de Romero (*Salvia rosmarinus*) y Salsola soda las especies con mayor índice de supervivencia de aproximadamente un 35%; y siendo los ejemplares de Tomillo (*Thymus vulgaris*), Retama amarilla (*Retama sphaerocarpa*) y Coscoja (*Quercus coccifera*) las especies con menor índice de supervivencia con un aproximado 20%.

*Figura 5 Ejemplar de Salsola soda*

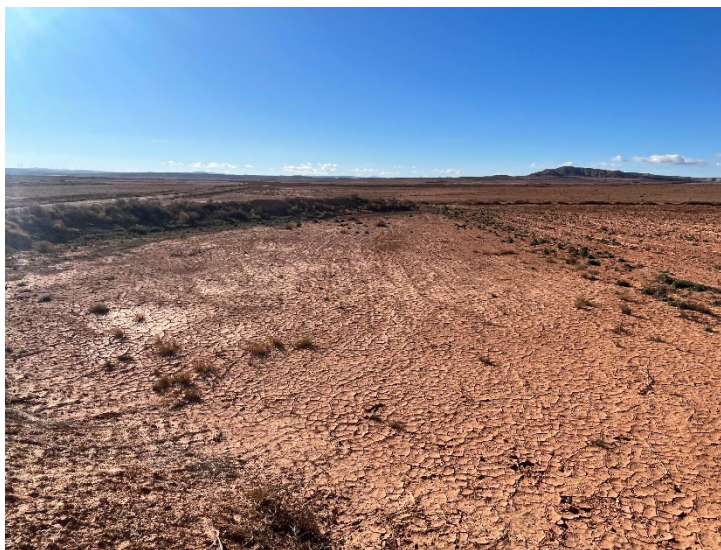
- Balsetes naturales: el estado de conservación de los balsetes naturales y la acumulación de agua es correcta tras su restauración, pudiéndose encontrar pequeñas aves haciendo uso de estos.

*Figura 6 Estado de los balsetes*

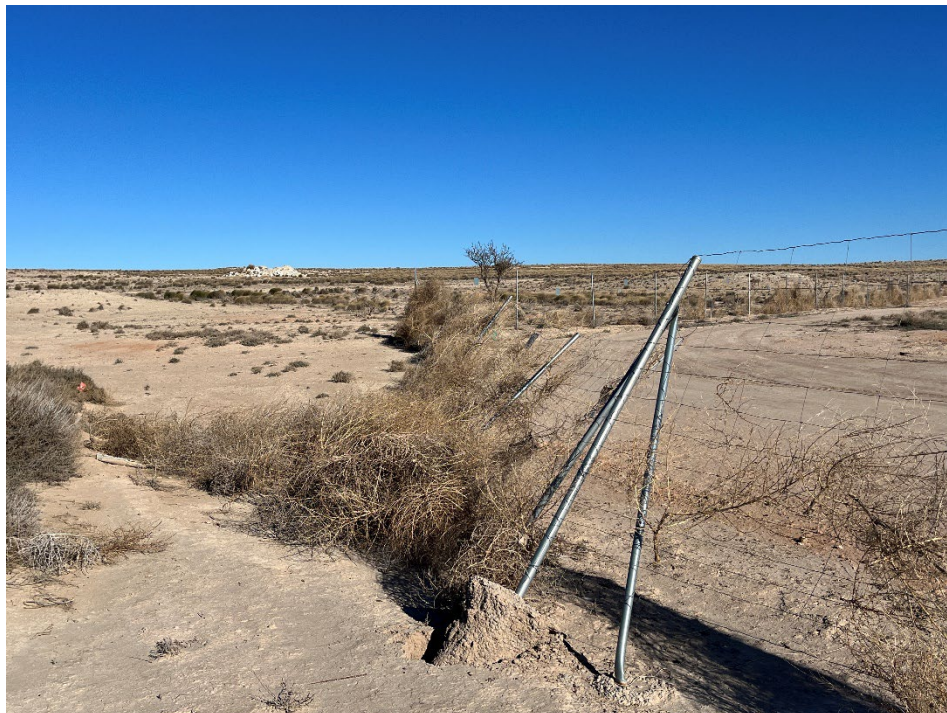
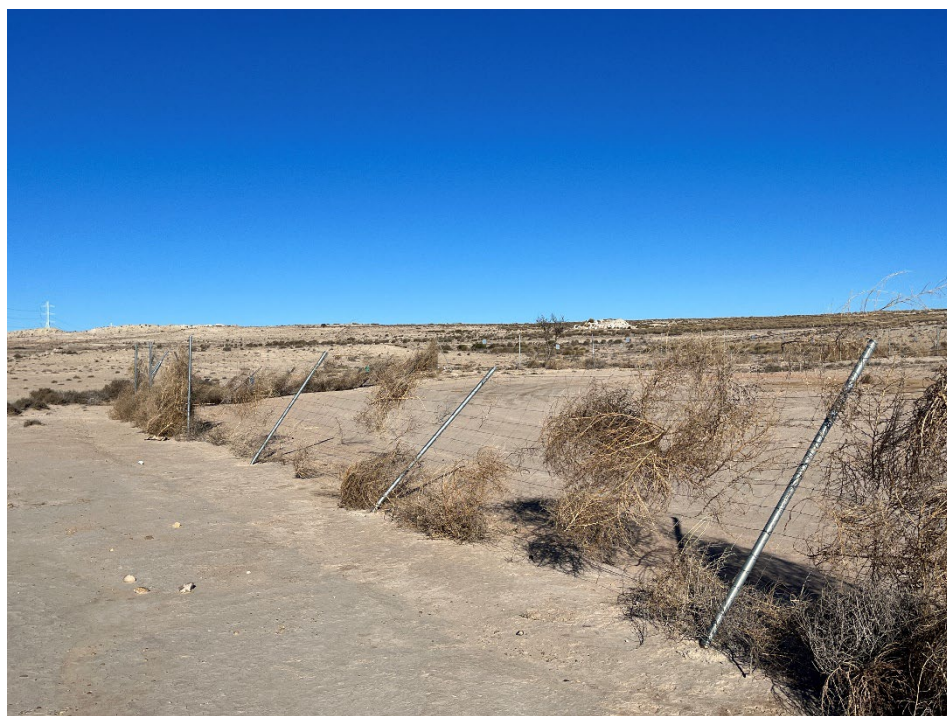
En el vallado de la planta, se han observado grandes acumulaciones de capitana (*Salsola Kali*) impidiendo la permeabilidad a la fauna cubriendo así los pasos de fauna y los 20 cm de permeabilidad que hay del suelo al vallado e incluso afectando negativamente a la integridad del vallado. Estos problemas se dieron durante los meses de diciembre y enero, dándole solución en el mes de febrero.

*Figura 7 Afección al vallado por acumulación de capitanas*

*Figura 8 Afección al vallado por acumulación de capitanas*

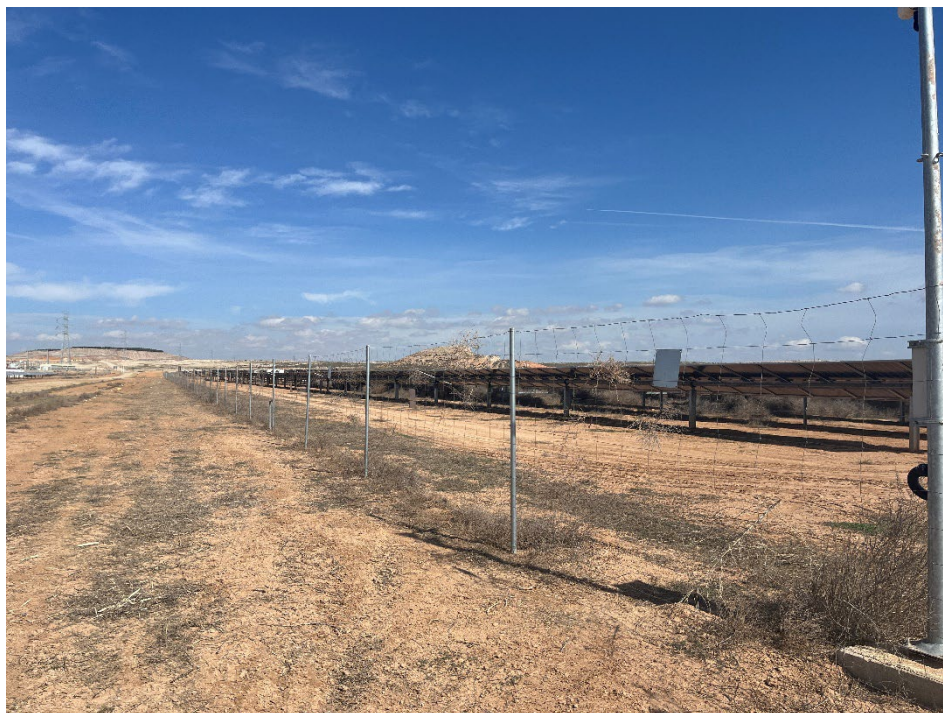
*Figura 9 Retirada de la acumulación de capitanas*

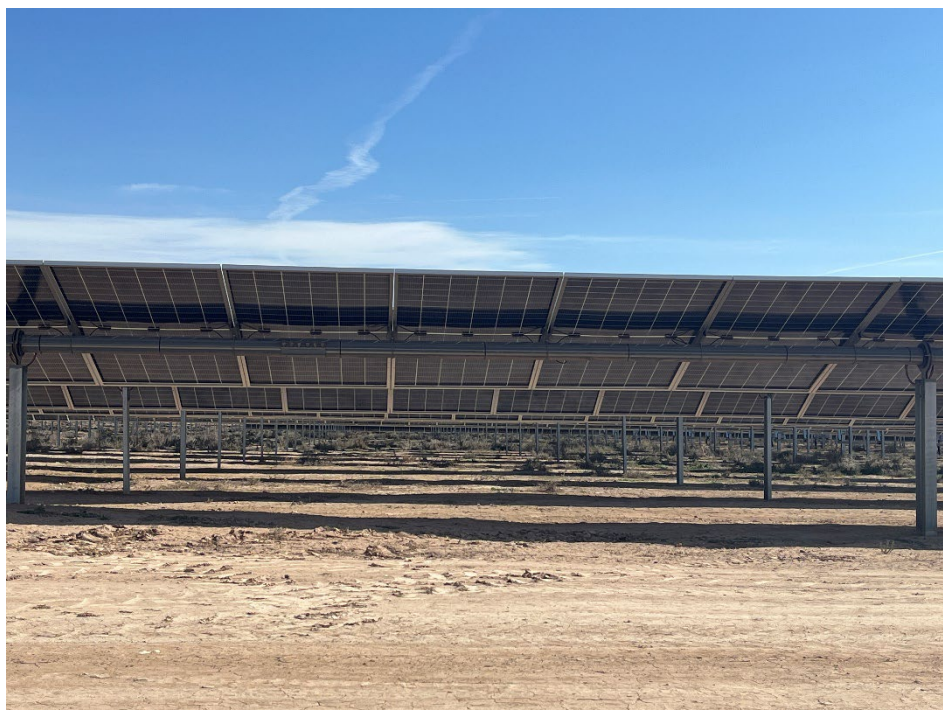
La revegetación natural en el interior de la PSFV es desfavorable, dándose algo similar a lo citado en el anterior trimestre, la mayoría de la revegetación natural se compone por plantas anuales que tienden a secarse durante esta época del año para favorecer la propagación y dar paso a la siguiente generación.

*Figura 10 Estado de la vegetación bajo los módulos*
