## **PLANTA SOLAR FOTOVOLTAICA (FV)**

### **“SAN MIGUEL B” DE 49,5 MWp**

#### **Programa de Vigilancia Ambiental**

| N.º de informe y año de seguimiento | <b>INFORME Nº 1 DEL AÑO 1</b> |

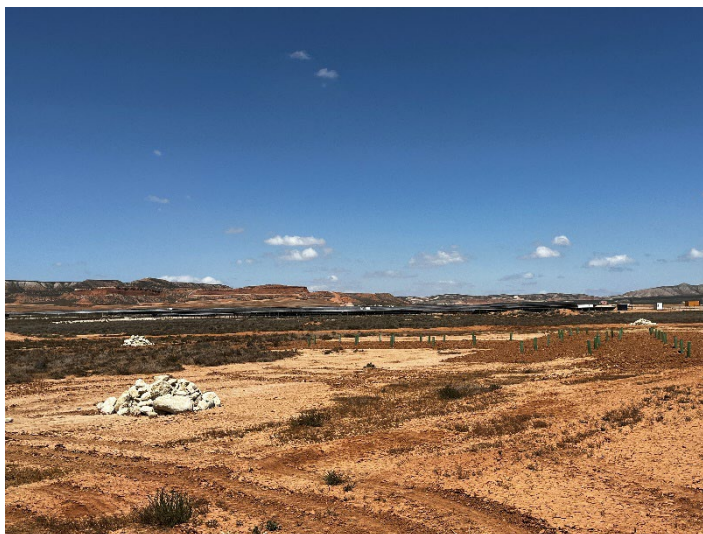
Figura 4 Estado de los refugios para la herpetofauna

- Refugios para la herpetofauna: el estado de los montículos es correcto, aunque no se han encontrado indicios de uso, mas allá de servir como posadero para las aves.

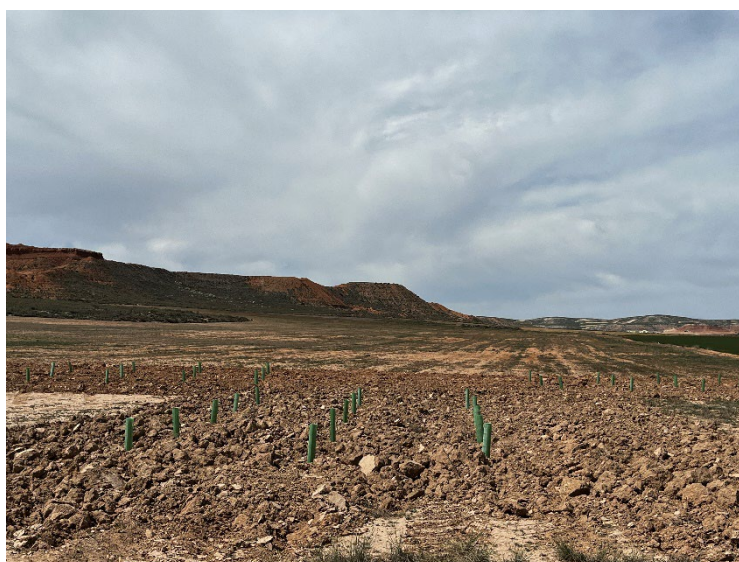
Figura 5 Bosquete

- Bosquetes: la evolución de los bosquetes no esta siendo muy favorable, siendo los ejemplares de Romero (*Salvia rosmarinus*) y Salsola soda las especies con mayor índice de supervivencia de aproximadamente un 70%; y siendo los ejemplares de Tomillo (*Thymus vulgaris*), Retama amarilla (*Retama sphaerocarpa*) y Coscoja (*Quercus coccifera*) las especies con menor índice de supervivencia con un aproximado 40%.

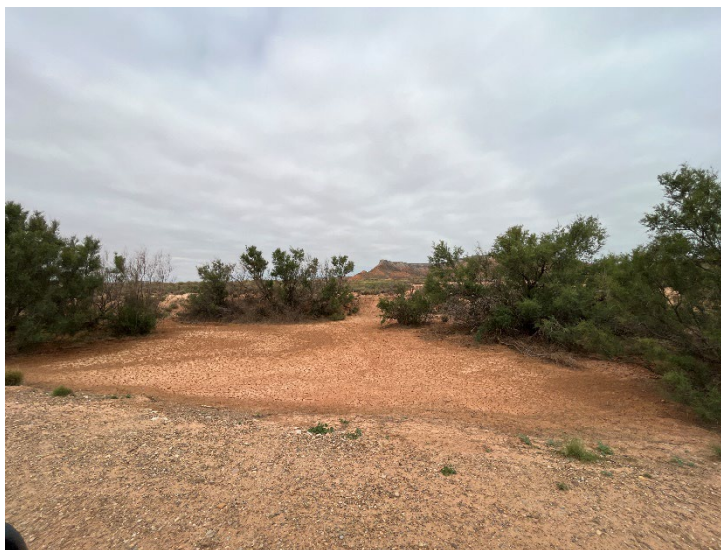
Figura 6 Balsete restaurado

- Balsetes naturales: el estado de conservación de los balsetes naturales y la acumulación de agua es correcta tras su restauración, pudiéndose encontrar pequeñas aves haciendo uso de estos.

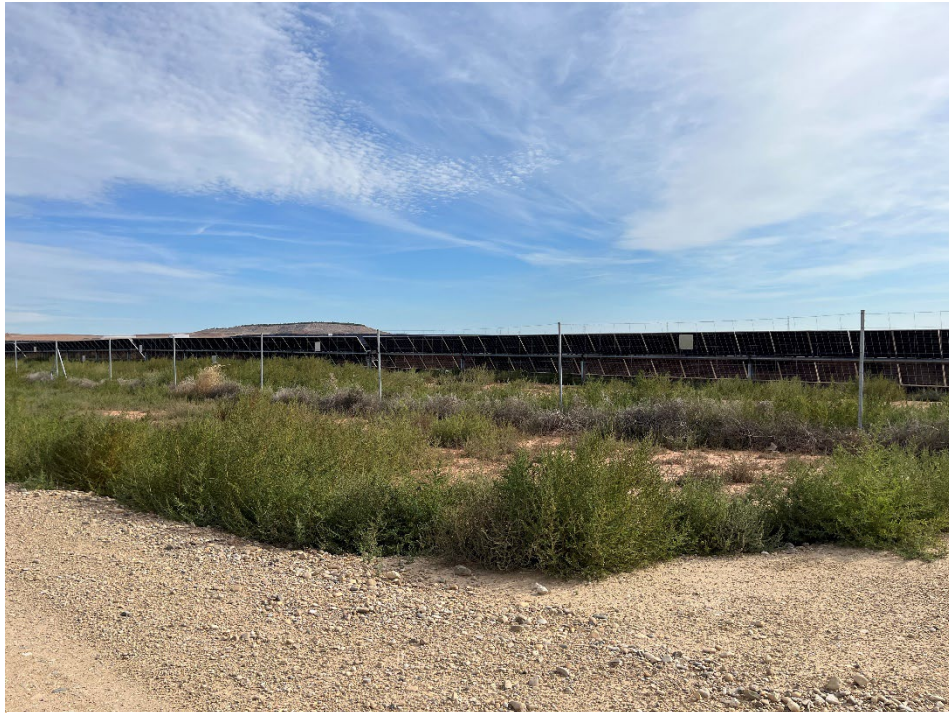
*Figura 7 Vegetación natural zona Oeste*

La revegetación natural en el interior de la PFV es escasa, dándose un desarrollo muy regular en toda la planta. Existen aún grandes zonas desprovistas de vegetación las cuales se espera que comiencen a germinar nuevos individuos tras las lluvias otoñales y tras la época estival.
