## **PLANTA SOLAR FOTOVOLTAICA (FV)**

### **“SAN MIGUEL B” DE 49,5 MWp**

#### **Programa de Vigilancia Ambiental**

| N.º de informe y año de seguimiento | <b>INFORME Nº 3 DEL AÑO 1</b> |

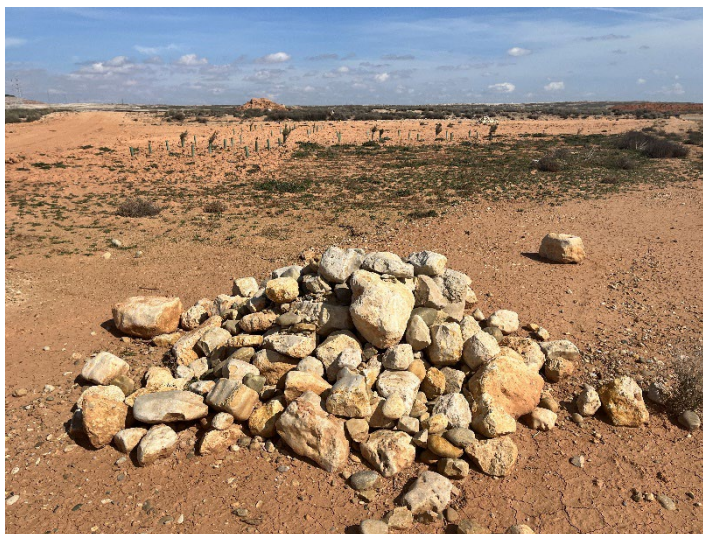
- Refugios para la herpetofauna: el estado de los montículos es correcto, aunque no se han encontrado indicios de uso, mas allá de servir como posadero para las aves.

Figura 4 Estado de los refugios para la herpetofauna

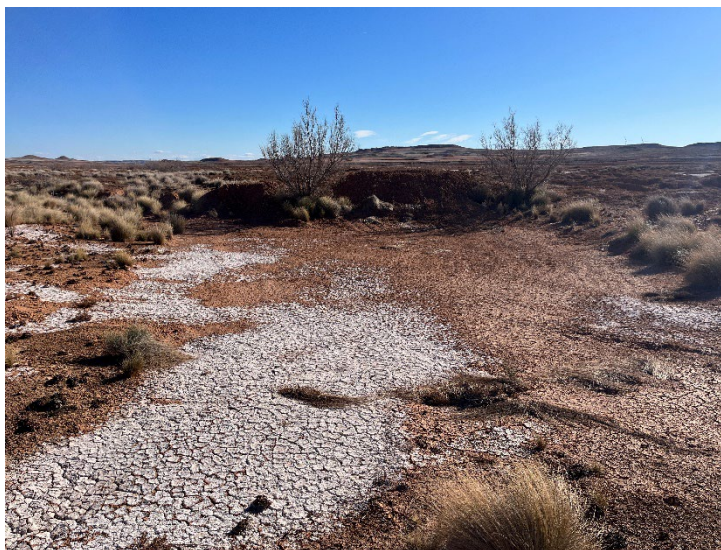
- Balsetes naturales: el estado de conservación de los balsetes naturales y la acumulación de agua es correcta tras su restauración, pudiéndose encontrar pequeñas aves haciendo uso de estos.

Figura 6 Balsete restaurado

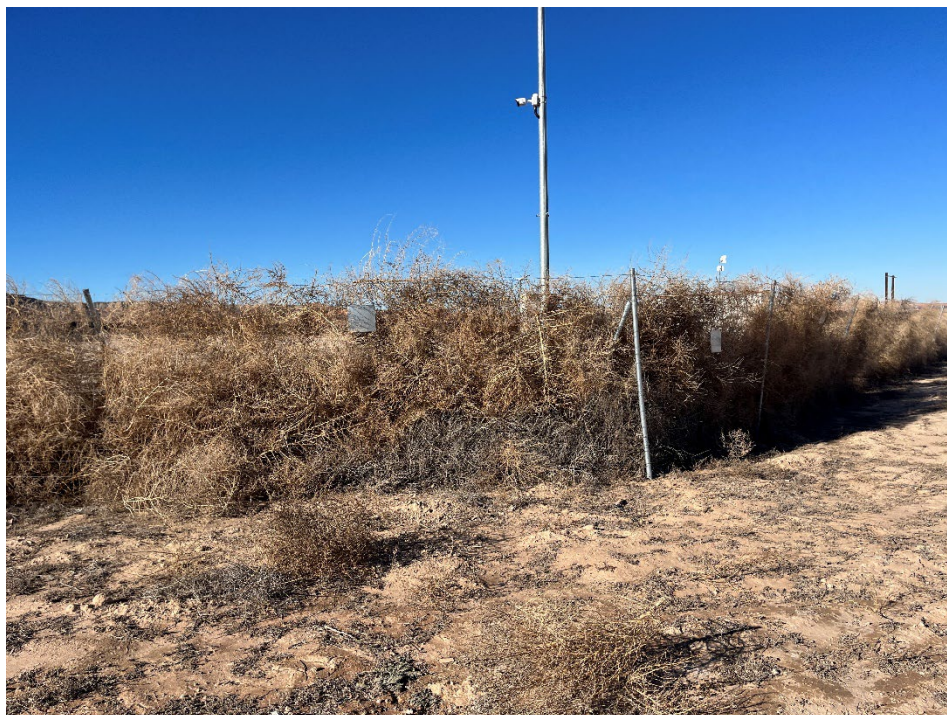
En el vallado de la planta, se han observado grandes acumulaciones de capitana (*Salsola Kali*) impidiendo la permeabilidad a la fauna cubriendo así los pasos de fauna y los 20 cm de permeabilidad que hay del suelo al vallado e incluso afectando negativamente a la integridad del vallado. Estos problemas se dieron durante los meses de diciembre y enero, dándole solución en el mes de febrero.

*Figura 7 Acumulación de capitana en el vallado*

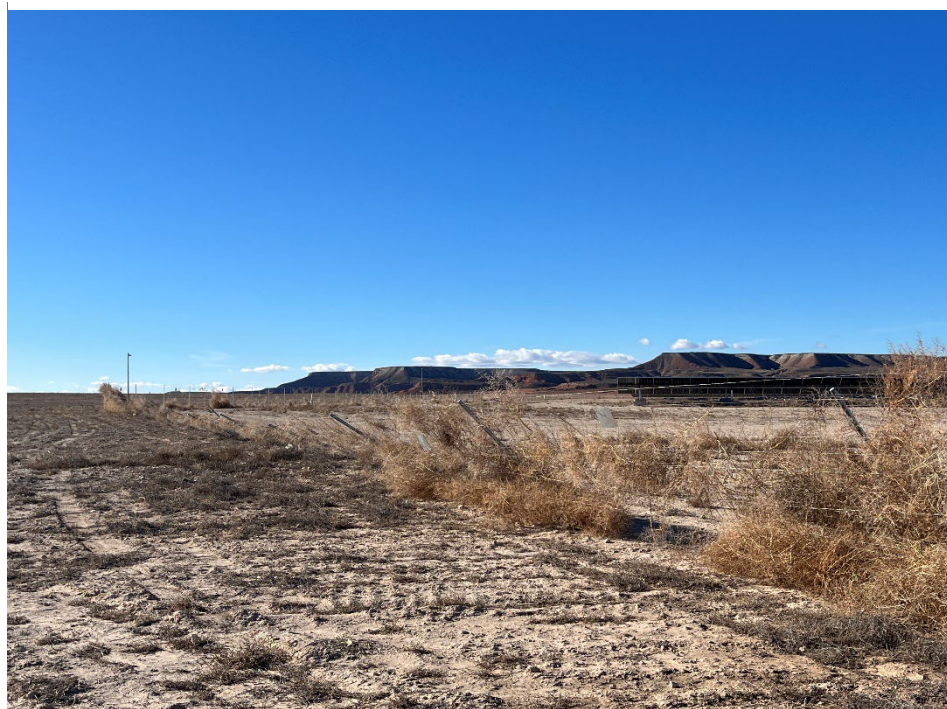
*Figura 8 Vallado perimetral vencido por la acumulación de capitanas*

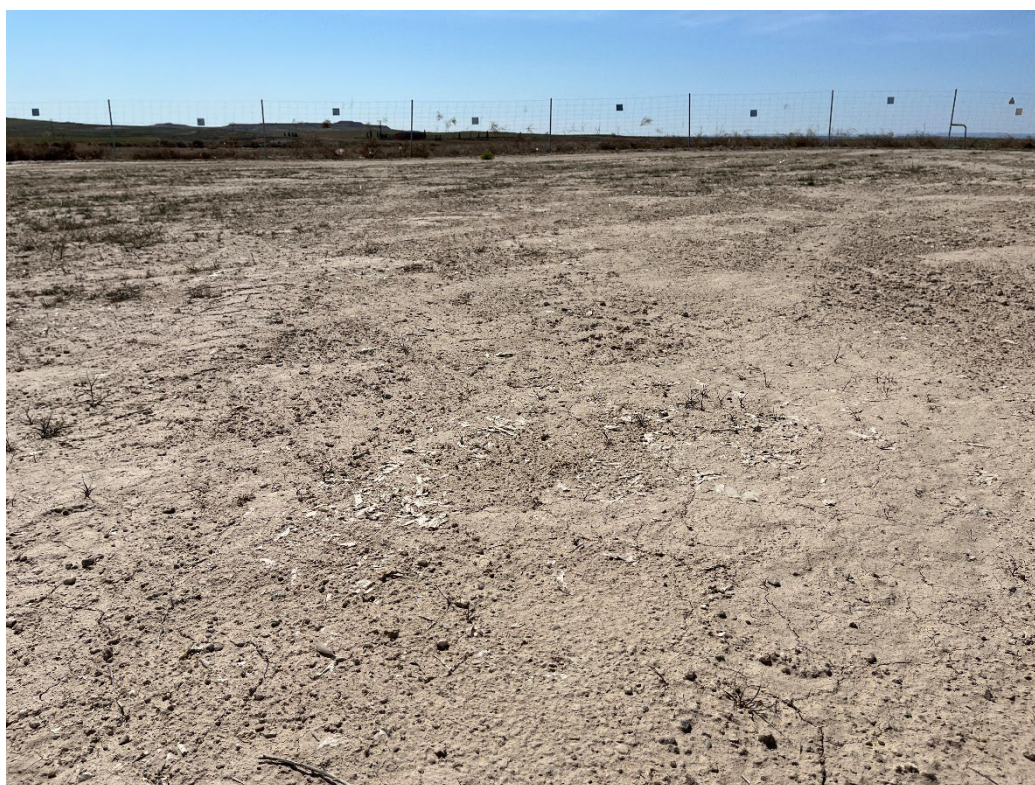
La revegetación natural en el interior de la PSFV es desfavorable, dándose algo similar a lo citado en el anterior trimestre, la mayoría de la revegetación natural se compone por plantas anuales que tienden a secarse durante esta época del año para favorecer la propagación y dar paso a la siguiente generación.

*Figura 10 Estado de la vegetación natural en zonas sin implantación*
