## **PLANTA SOLAR FOTOVOLTAICA (FV)**

### **“SAN MIGUEL C” DE 17,1 MWp**

#### **Programa de Vigilancia Ambiental**

| N.º de informe y año de seguimiento | <b>INFORME Nº 1 DEL AÑO 1</b> |

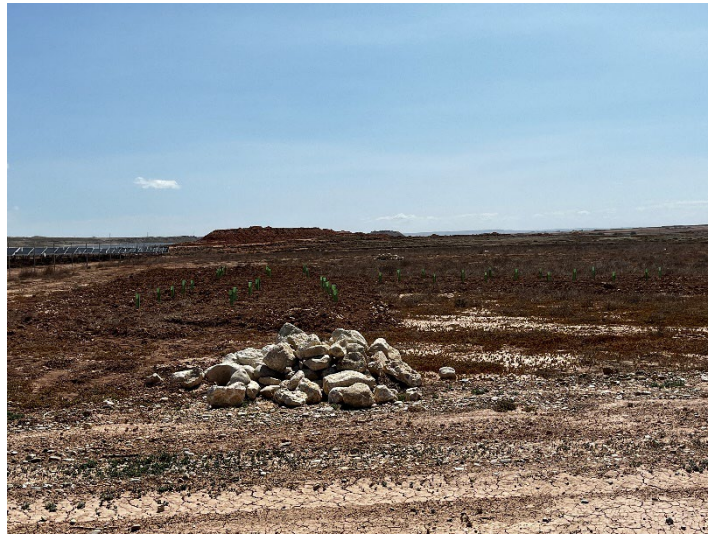
Figura 4 Estado de los refugios para la herpetofauna

- Refugios para la herpetofauna: el estado de los montículos es correcto, aunque no se han encontrado indicios de uso, mas allá de servir como posadero para las aves.

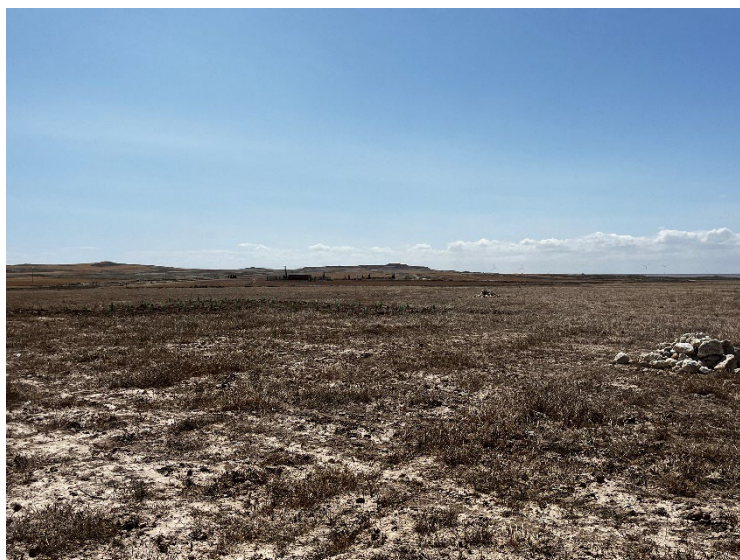
Figura 5 Bosquete

- Bosquetes: la evolución de los bosquetes no esta siendo muy favorable, siendo los ejemplares de Romero (*Salvia rosmarinus*) y Salsola soda las especies con mayor índice de supervivencia de aproximadamente un 70%; y siendo los ejemplares de Tomillo (*Thymus vulgaris*), Retama amarilla (*Retama sphaerocarpa*) y Coscoja (*Quercus coccifera*) las especies con menor índice de supervivencia con un aproximado 40%.

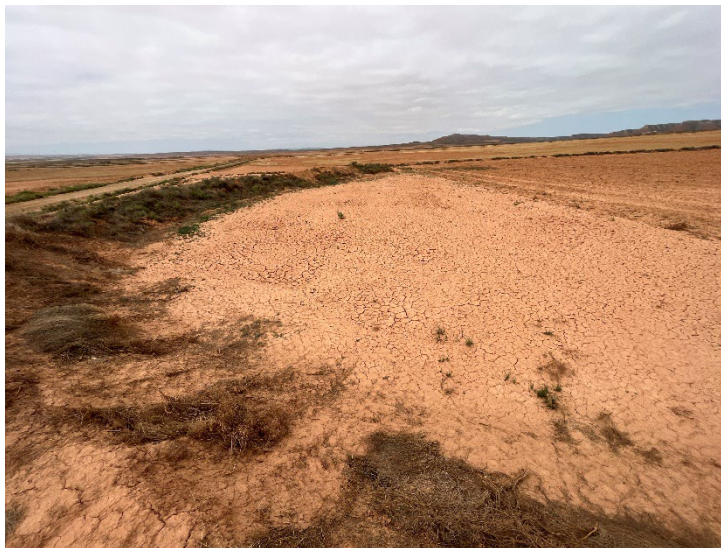
Figura 6 Balsete restaurado

- Balsetes naturales: el estado de conservación de los balsetes naturales y la acumulación de agua es correcta tras su restauración, pudiéndose encontrar pequeñas aves haciendo uso de estos.

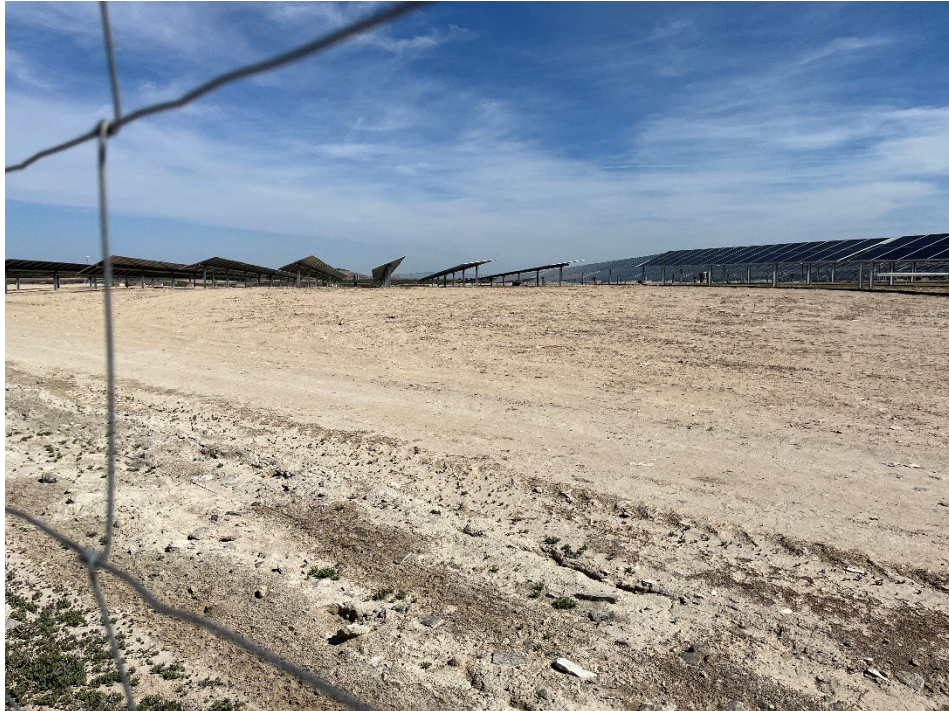
*Figura 7 Vegetación natural zona Sur*

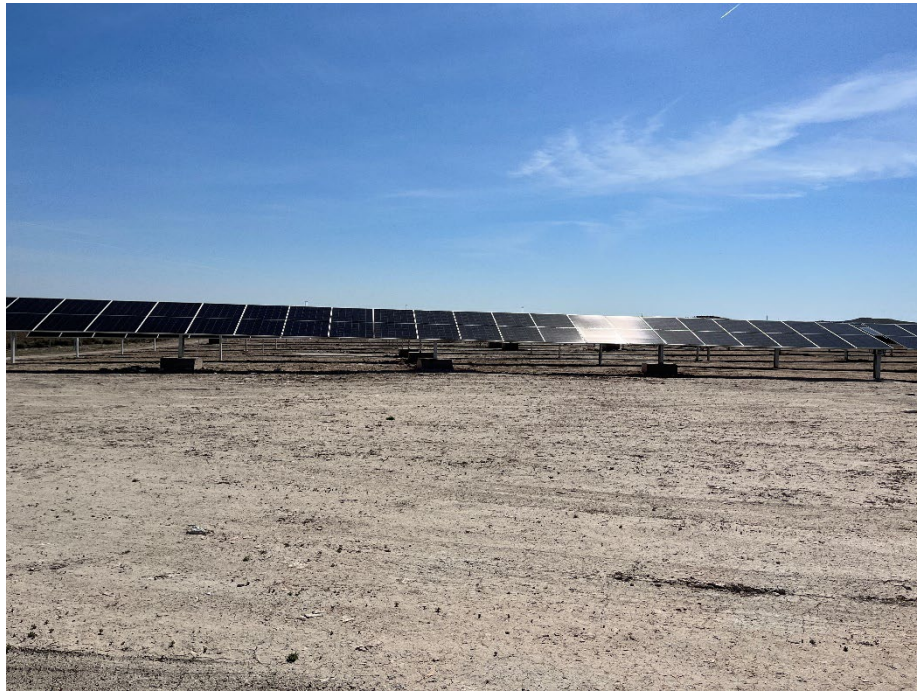
*Figura 9 Vegetación natural zona Oeste*
