PLANTA SOLAR FOTOVOLTAICA (FV)
“SAN MIGUEL C” DE 17,1 MWp

Programa de Vigilancia Ambiental

Nombre de la instalación:	PSFV SAN MIGUEL C
Provincia/s ubicación de la instalación:	ZARAGOZA
Nombre del titular:	ENERGIAS RENOVABLES DE CARONTE S. L.
CIF del titular:	B-87.822.763
Nombre de la empresa de vigilancia:	ARGUSTEC S.L.
Tipo de EIA:	ORDINARIO
Informe de FASE de:	EXPLOTACIÓN
Periodicidad del informe según DIA:	TRIMESTRAL
Año de seguimiento n.º:	AÑO 1
N.º de informe y año de seguimiento	INFORME Nº 2 DEL AÑO 1
Período que recoge el informe:	SEPTIEMBRE DE 2023 – NOVIEMBRE DE 2023

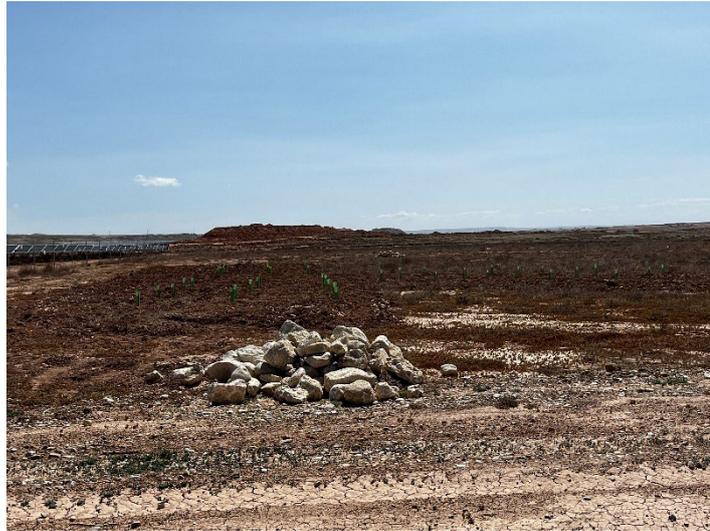
Figura 4 Estado de los refugios para la herpetofauna

- Refugios para la herpetofauna: el estado de los montículos es correcto, aunque no se han encontrado indicios de uso, mas allá de servir como posadero para las aves.

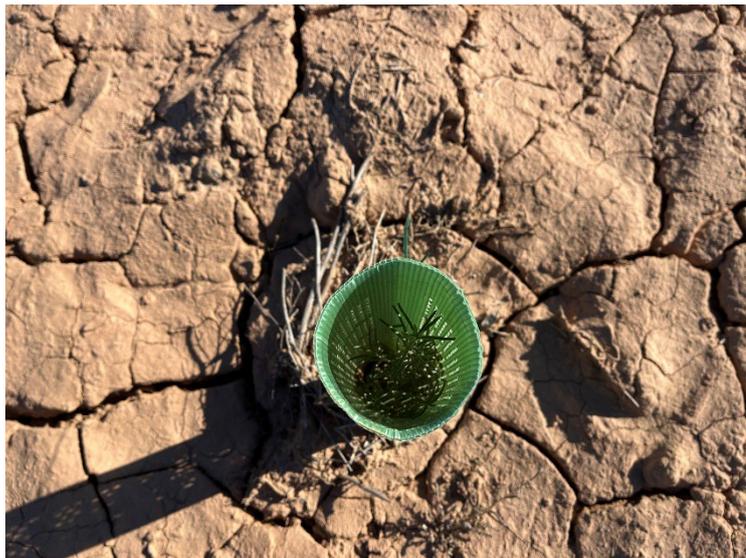
Figura 5 Ejemplar de romero

- Bosquetes: la evolución de los bosquetes no esta siendo muy favorable, siendo los ejemplares de Romero (*Salvia rosmarinus*) y Salsola soda las especies con mayor índice de supervivencia de aproximadamente un 70%; y siendo los ejemplares de Tomillo (*Thymus vulgaris*), Retama amarilla (*Retama sphaerocarpa*) y Coscoja (*Quercus coccifera*) las especies con menor índice de supervivencia con un aproximado 40%.

Un alto porcentaje de los individuos plantados en los bosquetes no tuvieron éxito y se han perdido. Prosperan sobre todo aquellas plántulas de romero (*Salvia rosmarinus*) y *Salsola soda*, aunque con un porcentaje muy bajo. Varios de los bosquetes se han perdido varios ejemplares, ya sea porque se les han volado los protectores quedando expuestos a los depredadores, o porque han sido invadidos por las malas hierbas.

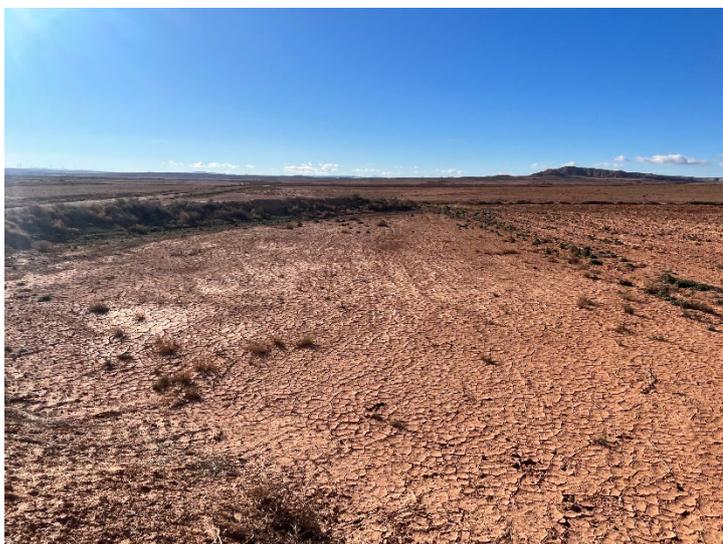
Figura 6 Balsete restaurado

- Balsetes naturales: el estado de conservación de los balsetes naturales y la acumulación de agua es correcta tras su restauración, pudiéndose encontrar pequeñas aves haciendo uso de estos.

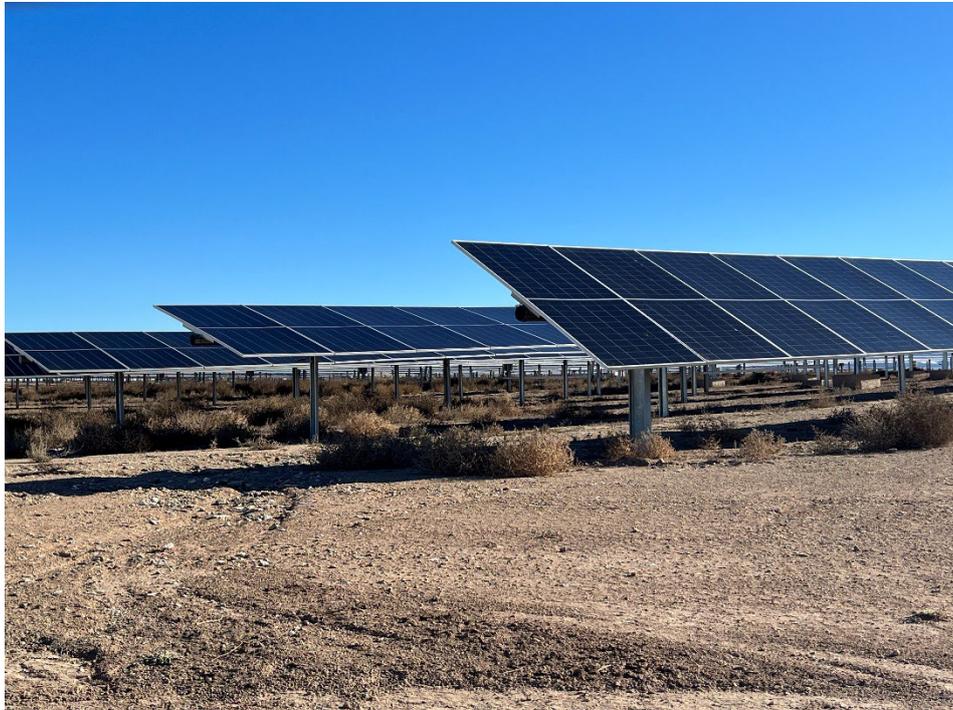
Figura 7 Vegetación natural zona Oeste

La revegetación natural en el interior de la PSFV es desfavorable, dándose el caso de que toda la vegetación natural citada en el anterior trimestre se ha secado, algo esperable debido a que la mayoría de la revegetación natural se compone por plantas anuales.
