# VALDELAGUA WIND POWER, S.L.

## SEGUIMIENTO AMBIENTAL EN FASE DE EXPLOTACIÓN INFORME CUATRIMESTRAL 15

### “PLANTA FOTOVOLTAICA VALDELAGUA Y SUS INSTALACIONES DE EVACUACIÓN” CHIPRANA (ZARAGOZA)

Informe cuatrimestral 15

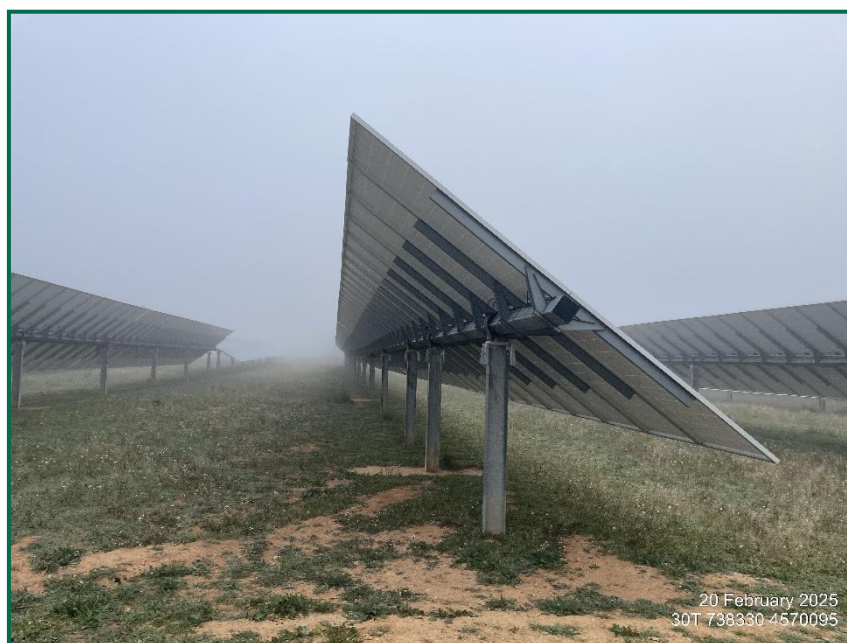
En el periodo que abarca este informe no se han realizado podas mecánicas, se ha introducido con objeto de recortar esta vegetación, a la vez que aportan nutrientes al suelo. No se han utilizado herbicidas.

Fotografía 1. Vegetación entre placas actualmente.

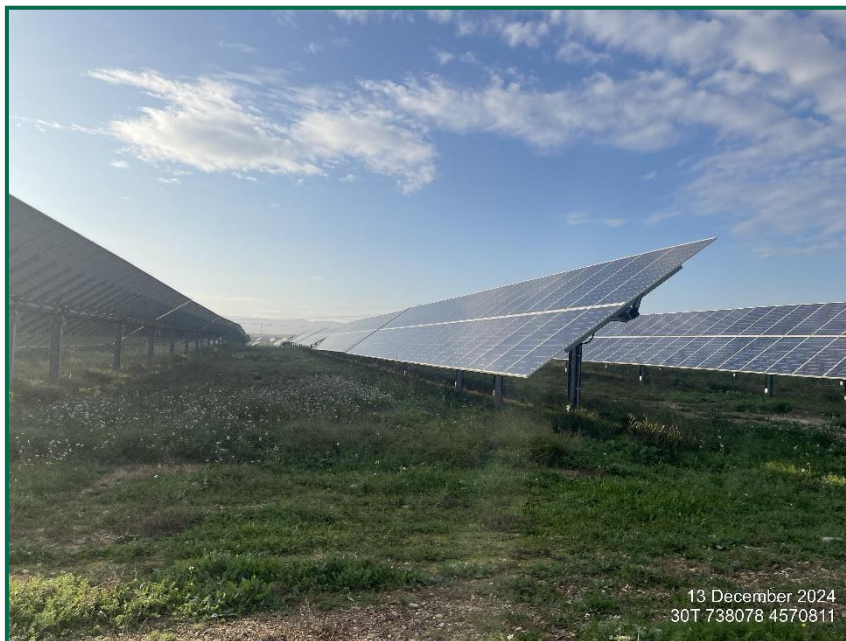
**Fotografía 2.** Vegetación entre placas actualmente.

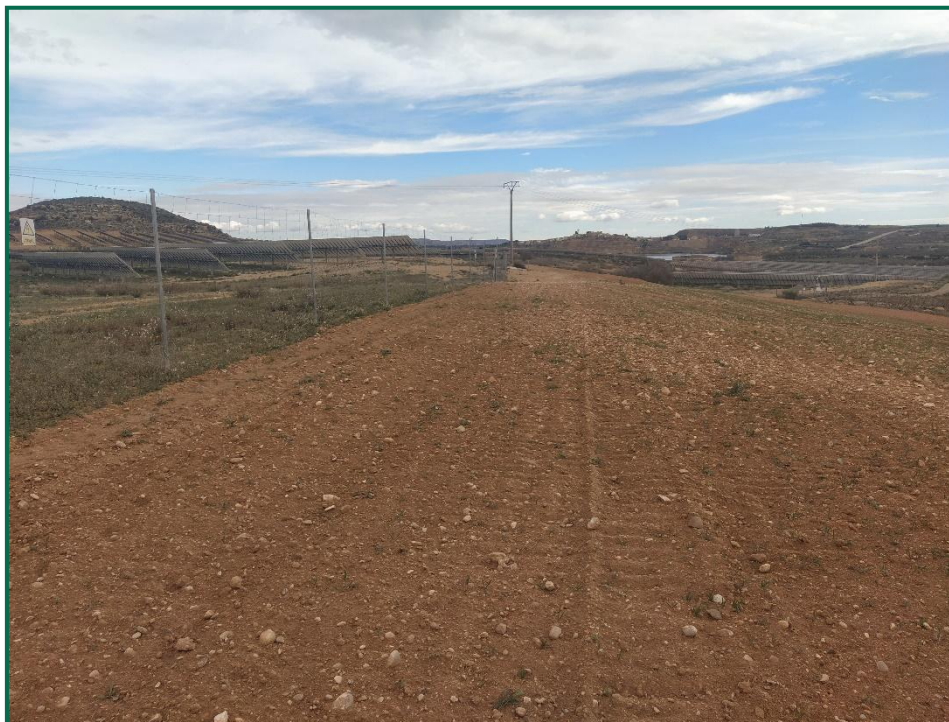
Se ha realizado un seguimiento de la evolución de las revegetaciones realizadas durante 2020. Estas plantas se desarrollaron hasta finales de 2021, cuando tuvo lugar el arado de gran parte del perímetro de las PFVs y zonas adyacentes por parte de un agricultor de la localidad, por cuenta propia y sin relación alguna con las Plantas solares ni las empresas que en ellas trabajan, esta situación se ha denunciado por parte de la empresa gestora y está en tramitación.

Esta pantalla vegetal ha sido repuesta en algunas zonas durante los últimos meses, y poco después volvió a ser arada por agricultor local, que ya ha sido nuevamente denunciado.

**Fotografía 3.** Terreno donde se realizaron plantaciones, posteriormente arado.

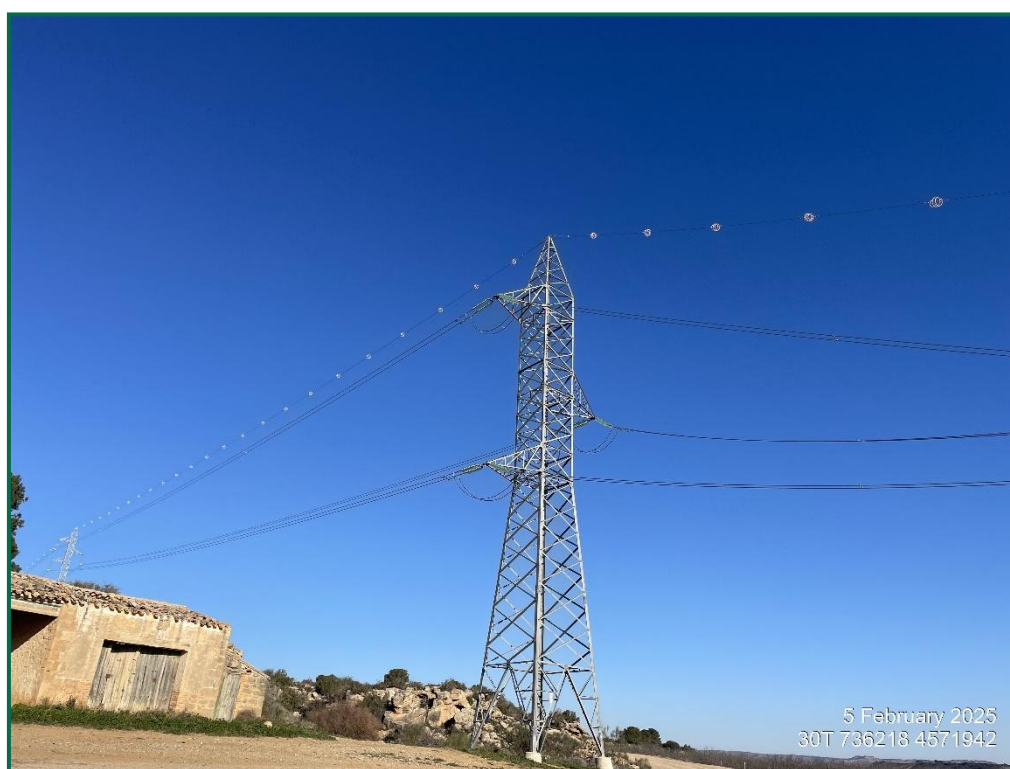
Se comprueba que, en la línea eléctrica, común a todas las PFVs de la zona de Chiprana (Valdelagua, Sierrezuela, Ribagrande, El Robledo y Logro) que se ha instalado entre la Subestación de Chiprana y la Subestación Peaker se han colocado balizas salvapájaros y estas se encuentran en buen estado.

Fotografía 10. Línea eléctrica con balizas salvapájaros

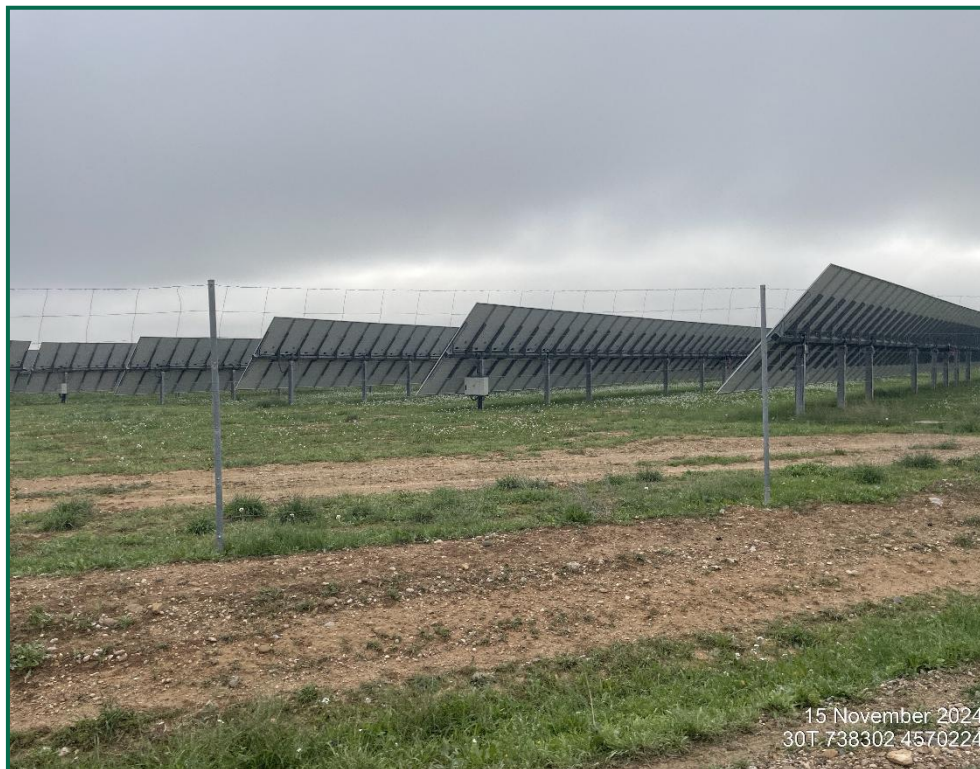
Respecto al vallado perimetral, se ha utilizado malla cinegética que permite el paso de fauna de pequeño tamaño. Este vallado mide 2 metros de altura total y está formado por una serie de alambres verticales y horizontales, con una separación entre los verticales de 30cm, y entre los horizontales de mínimo 15cm en la línea inferior. En la planta fotovoltaica, esta malla está colocada dejando 15 cm libres desde el suelo al primer alambre. Se trata de un vallado con permeabilidad para la fauna, no presenta elementos cortantes ni punzantes.

**Fotografía 11. Vallado perimetral.**

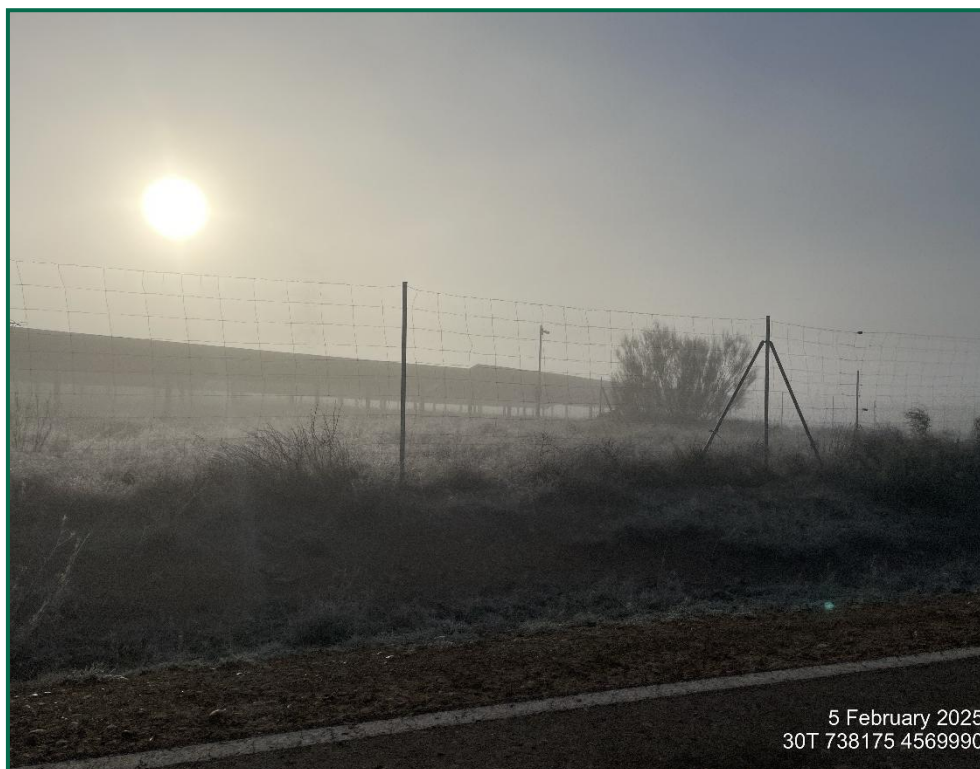
**Fotografía 12. Vallado perimetral.**

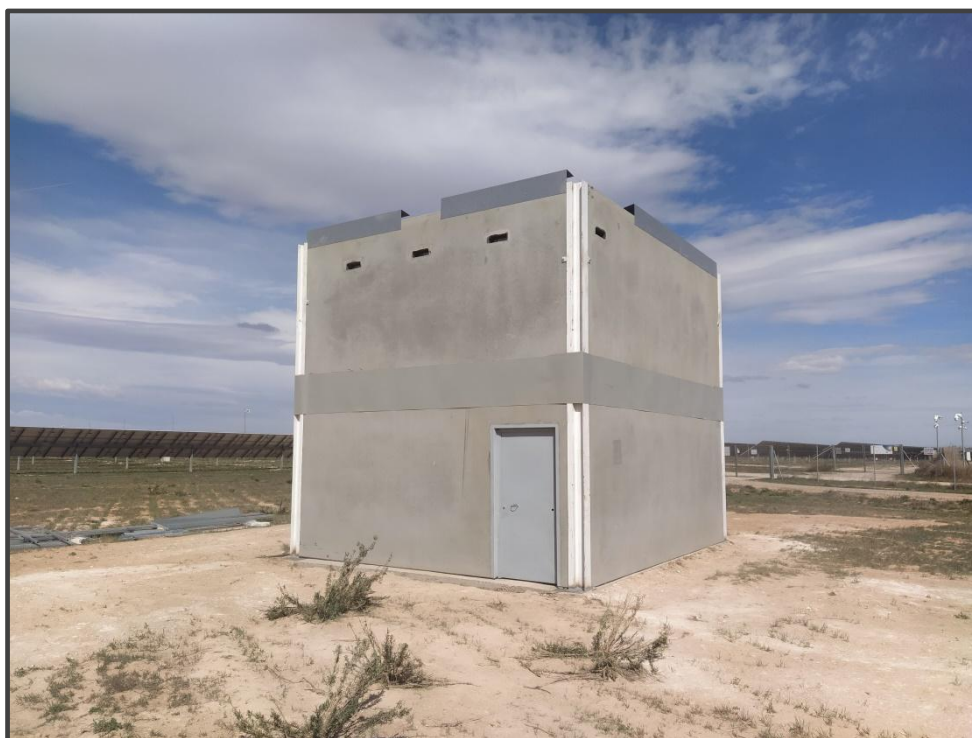
la construcción del primillar, seleccionando finalmente una zona interior del vallado de la PFV Talento solar. Su construcción se realizó en el mes de marzo de 2023, consta de un edificio prefabricado con cajas nidos en la parte superior. Tiene habilitado un sistema de hacking, para la liberación de pollos criados en cautividad. En la zona exterior se han colocado varios postes con un cable posadero entre ellos, y en cada uno los dos postes de los extremos otra caja nido.

Por el momento no ha sido ocupado por parejas de cernícalo primilla. En futuras fases se contempla la posibilidad de introducción de ejemplares criados en cautividad en caso de no ser ocupado de forma espontánea.

**Fotografía 30.** Exterior del primillar de nueva construcción.

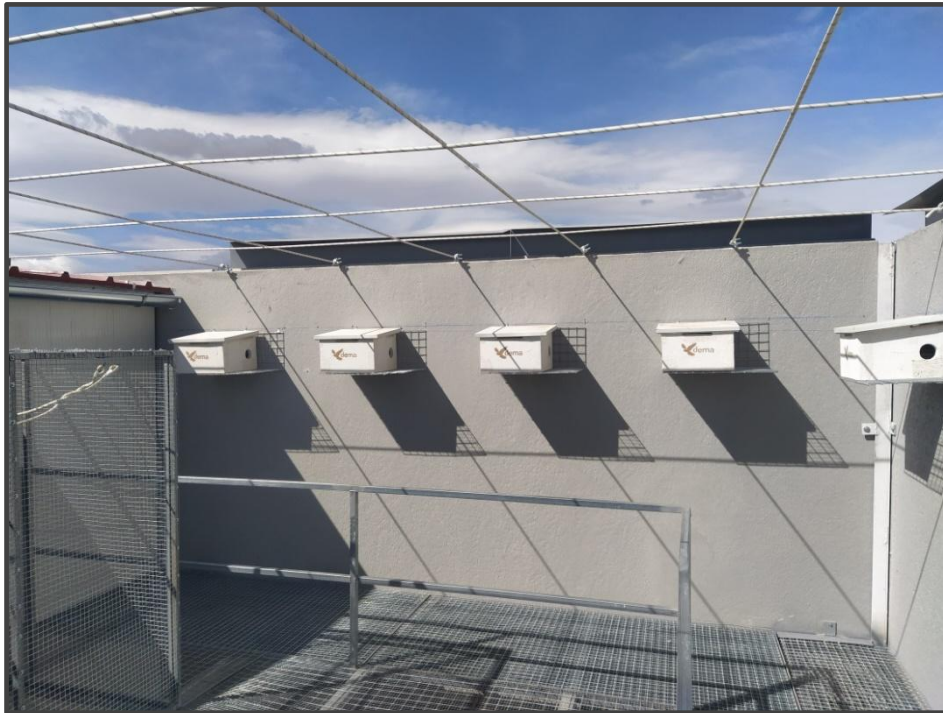
Fotografía 31. Interior del primillar, cajas nido.

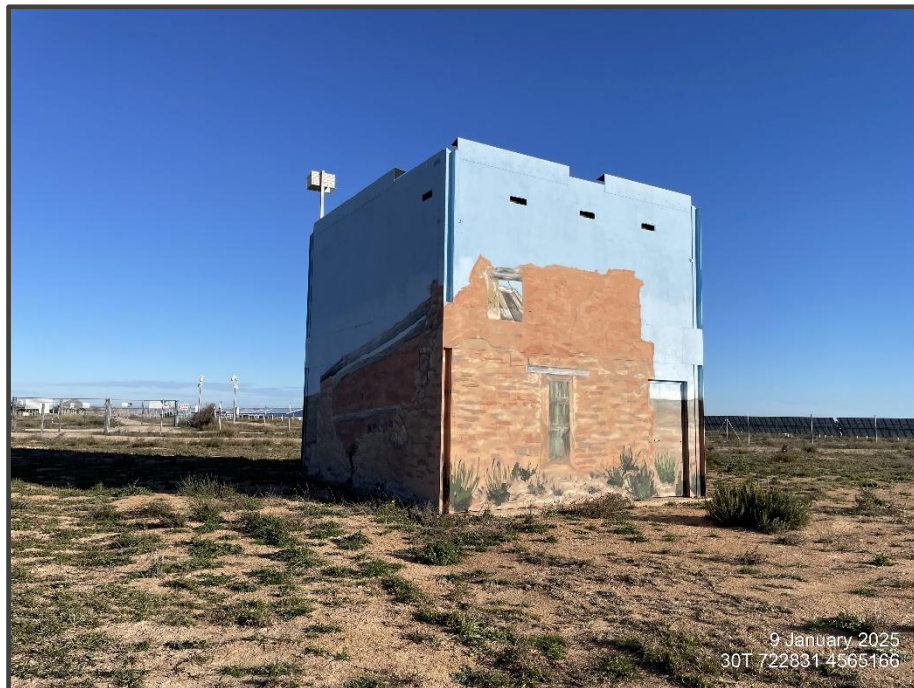
El pasado año se pintó el exterior de este primillar, para mejorar su integración paisajística en el entorno.

Fotografía 32. Exterior del primillar, pintado.

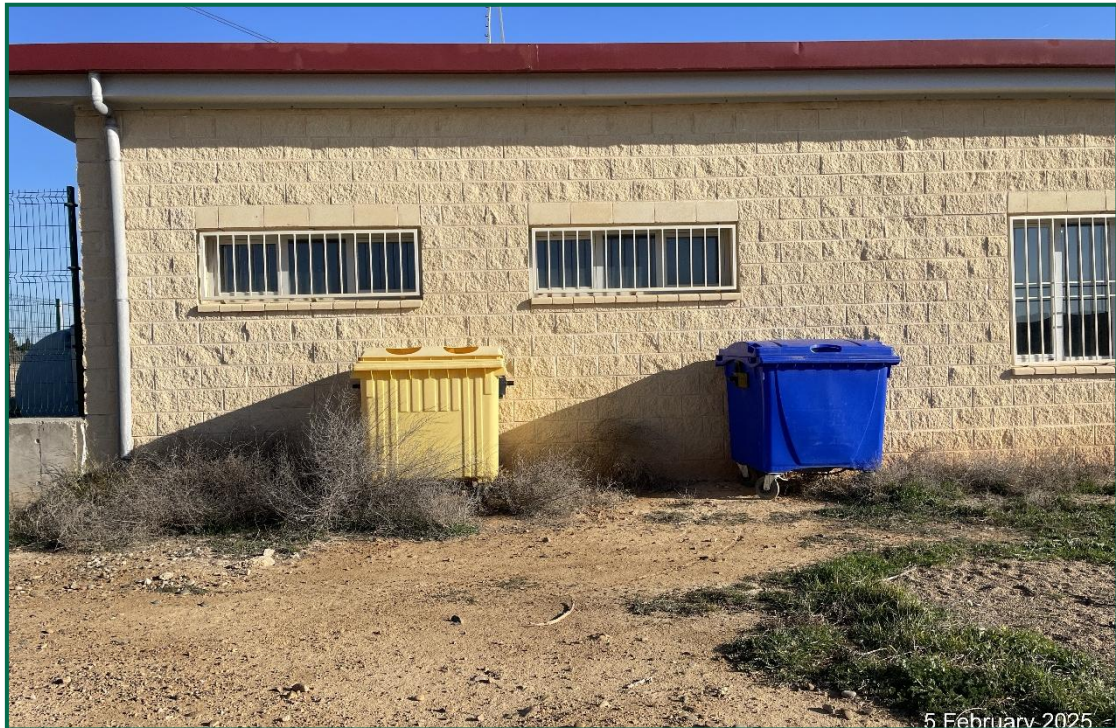
Se han habilitado puntos de acopio selectivo para su uso durante la explotación con contenedores específicos para la separación de residuos en los centros de control y la subestación. Estos almacenes son comunes para las PFVs Valdelagua, Logro, Sierrezuela, El Robledo y Ribagrande.

**Fotografía 52.** Contenedores de residuos no peligrosos en exterior de la subestación.
