## PLANTA SOLAR FOTOVOLTAICA (FV)

### “VALDOMPERE 1” DE 48,8 MWp

#### Programa de Vigilancia Ambiental

Nombre de la instalación:	PSFV VALDOMPERE 1
Provincia/s ubicación de la instalación:	ZARAGOZA
Nombre del titular:	ALECTORIS ENERGÍA SOSTENIBLE 10, S. L.
CIF del titular:	B-99.485.989
Nombre de la empresa de vigilancia:	ARGUSTEC S.L.
Tipo de EIA:	ORDINARIO
Informe de FASE de:	EXPLOTACIÓN
Periodicidad del informe según DIA:	TRIMESTRAL
Año de seguimiento n.º:	AÑO 1
N.º de informe y año de seguimiento	INFORME Nº 1 DEL AÑO 1
Período que recoge el informe:	JUNIO DE 2023 – AGOSTO DE 2023

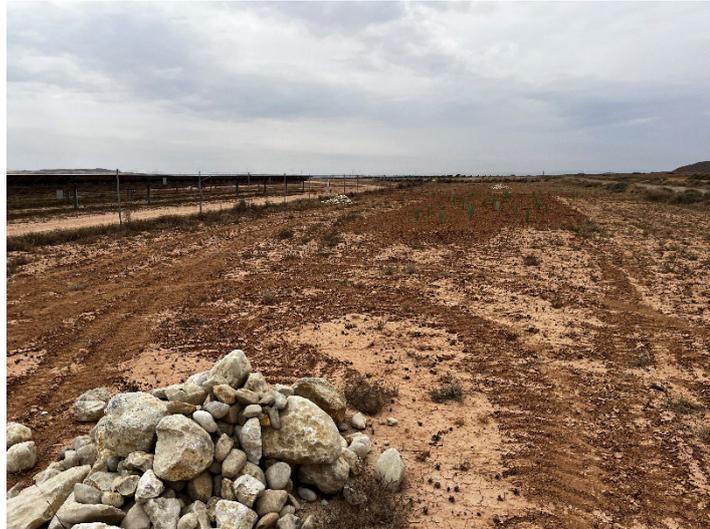
- Refugios para la herpetofauna: el estado de los montículos es correcto, aunque no se han encontrado indicios de uso, más allá de servir como posadero para las aves.

Figura 4 Estado de los refugios para la herpetofauna

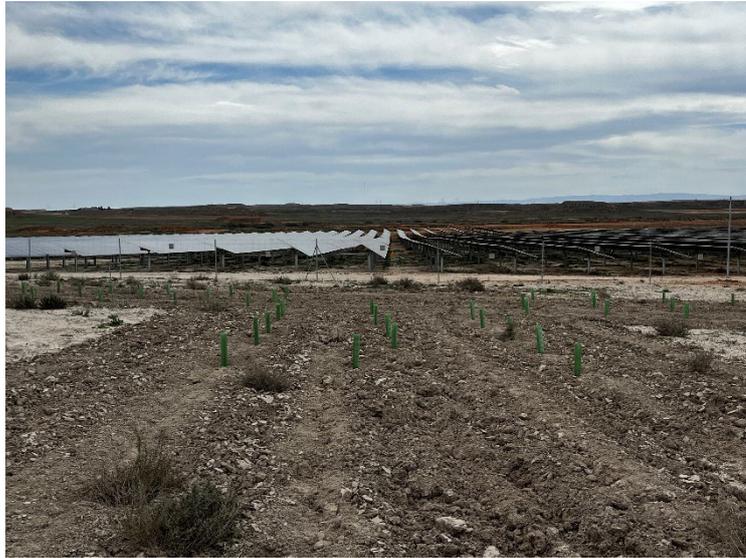
- Bosquetes: la evolución de los bosquetes no esta siendo muy favorable, siendo los ejemplares de Romero (*Salvia rosmarinus*) y Salsola soda las especies con mayor índice de supervivencia de aproximadamente un 70%; y siendo los ejemplares de Tomillo (*Thymus vulgaris*), Retama amarilla (*Retama sphaerocarpa*) y Coscoja (*Quercus coccifera*) las especies con menor índice de supervivencia con un aproximado 40%.

Figura 5 Bosquete

La evolución de los bosquetes se ha realizado correctamente, observando una evolución muy negativa en los ejemplares de retama, coscoja y tomillo.

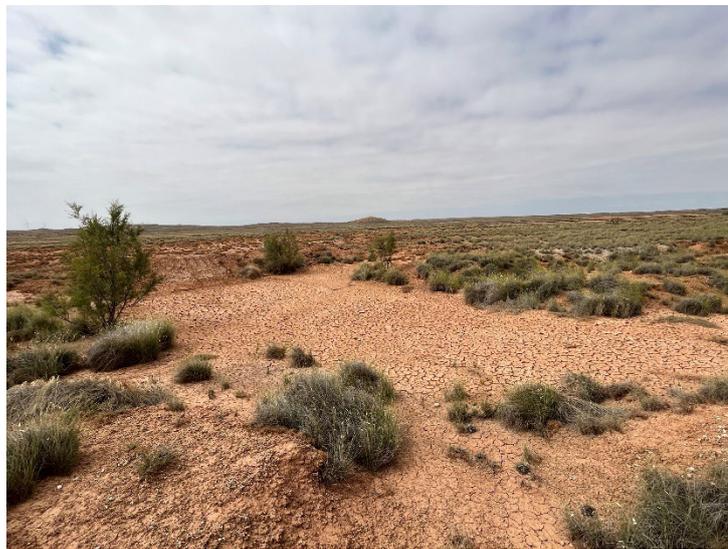
- Balsetes naturales: el estado de conservación de los balsetes naturales y la acumulación de agua es correcta tras su restauración, pudiéndose encontrar pequeñas aves haciendo uso de estos.

Figura 6 Balsete restaurado

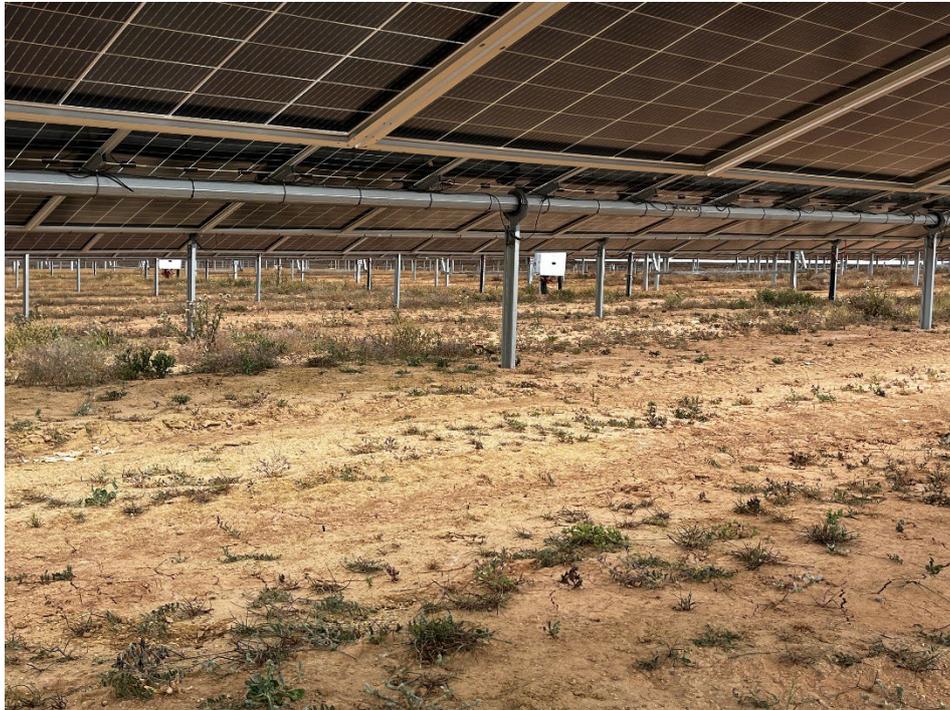
*Figura 7 Estado de la revegetación natural*

La revegetación natural en el interior de la PFV es escasa, dándose un desarrollo muy regular en toda la planta. Existen aún grandes zonas desprovistas de vegetación las cuales se espera que comiencen a germinar nuevos individuos tras las lluvias otoñales y tras la época estival.

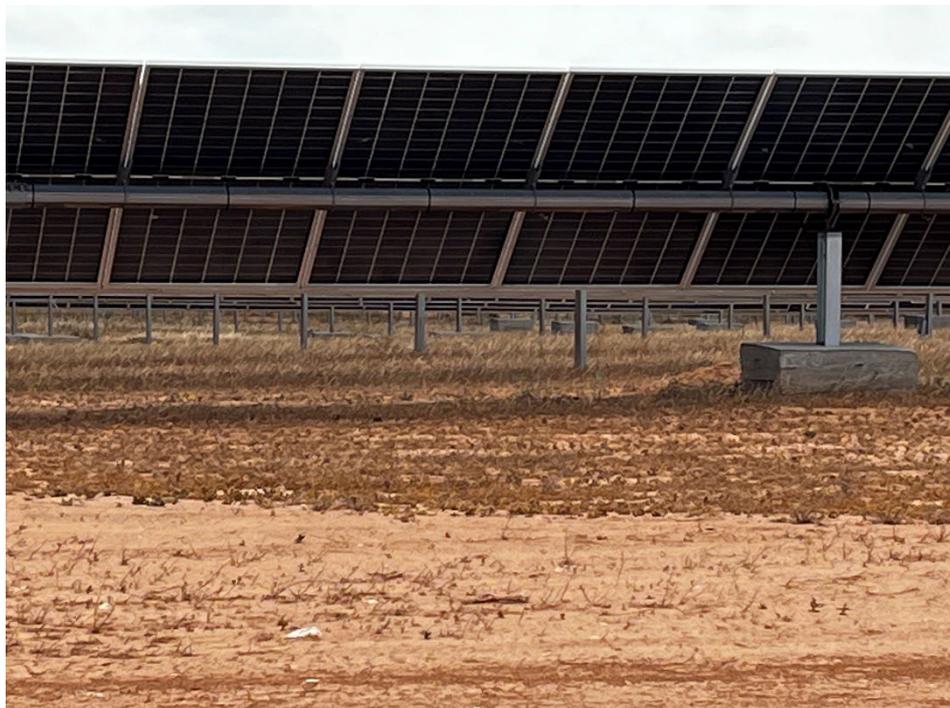
*Figura 8 Estado de la revegetación natural*

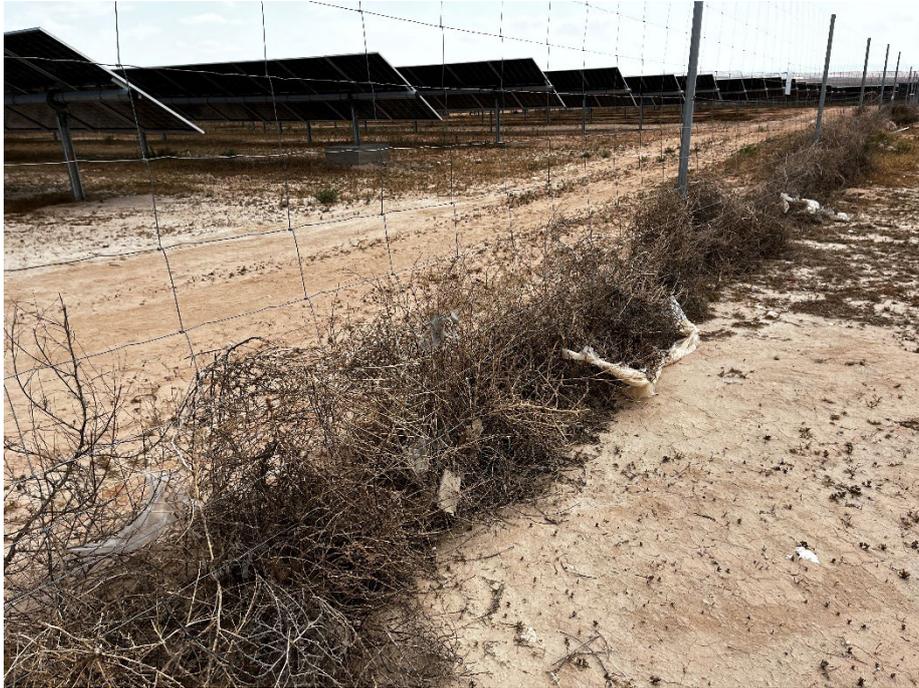
*Figura 9 Pequeña acumulación de capitanas*

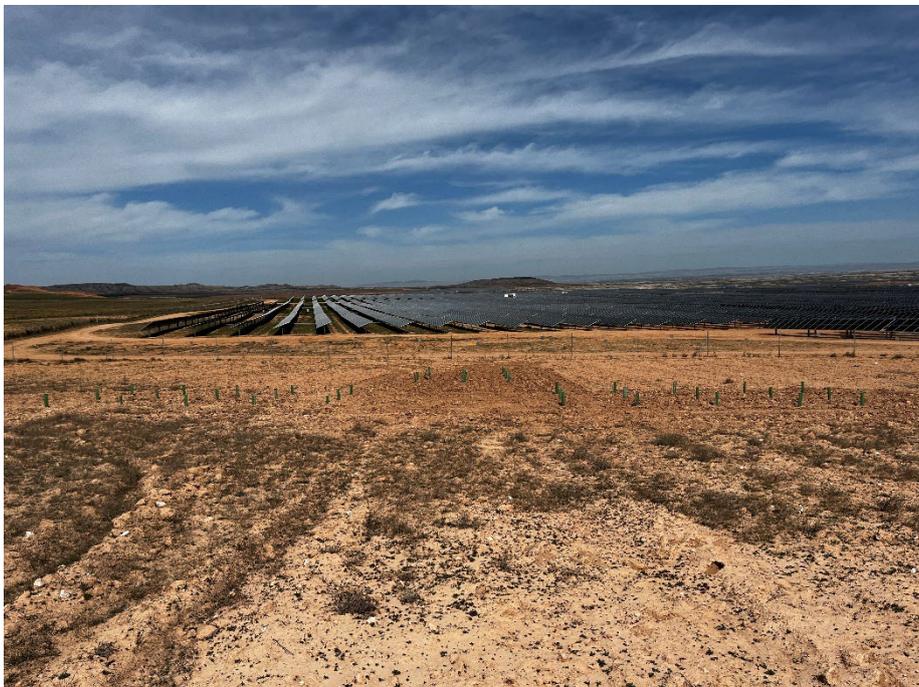
*Figura 10 Estado de los bosquetes*

Un alto porcentaje de los individuos plantados en los bosquetes no tuvieron éxito y se han perdido. Prosperan sobre todo aquellas plántulas de romero (*Salvia rosmarinus*) y *Salsola soda*. Se evaluará la progresión de estas comunidades vegetales durante el otoño.
