PLANTA SOLAR FOTOVOLTAICA (FV)

“VALDOMPERE 3” DE 48,8 MWp

Programa de Vigilancia Ambiental

1er INFORME TRIMESTRAL DE VIGILANCIA AMBIENTAL

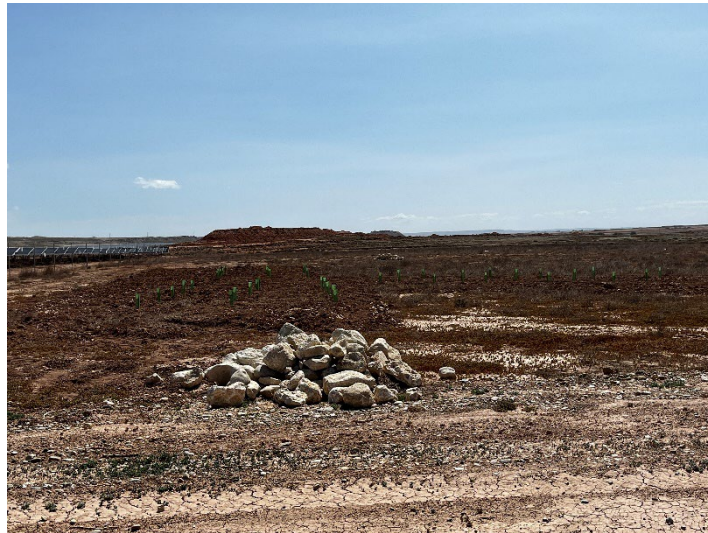
- Refugios para la herpetofauna: el estado de los montículos es correcto, aunque no se han encontrado indicios de uso, más allá de servir como posadero para las aves.

Figura 4 Estado de los refugios para la herpetofauna

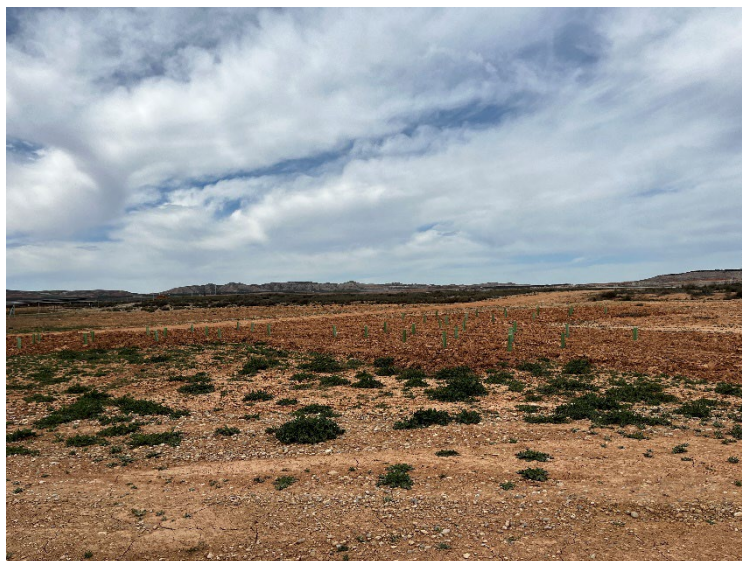
- Bosquetes: la evolución de los bosquetes no está siendo muy favorable, siendo los ejemplares de Romero (*Salvia rosmarinus*) y Salsola soda las especies con mayor índice de supervivencia de aproximadamente un 70%; y siendo los ejemplares de Tomillo (*Thymus vulgaris*), Retama amarilla (*Retama sphaerocarpa*) y Coscoja (*Quercus coccifera*) las especies con menor índice de supervivencia con un aproximado 40%.

Figura 5 Bosquete

La evolución de los bosquetes se ha realizado correctamente, observando una evolución muy negativa en los ejemplares de retama, coscoja y tomillo.

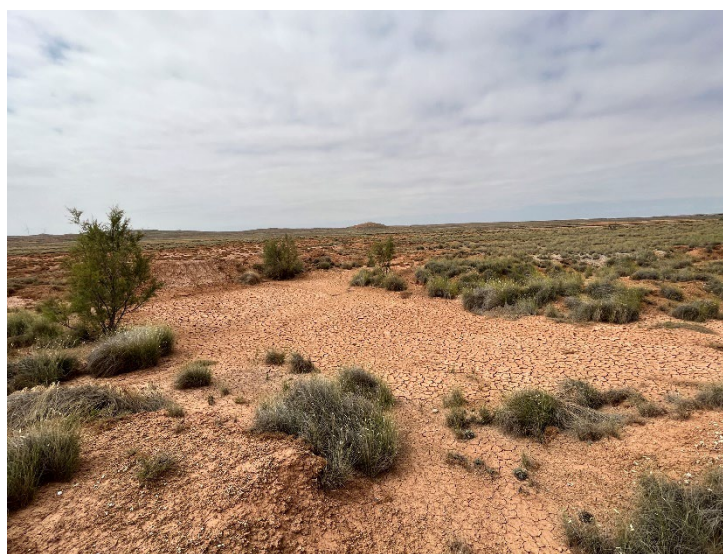
- Balsetes naturales: el estado de conservación de los balsetes naturales y la acumulación de agua es correcta tras su restauración, pudiéndose encontrar pequeñas aves haciendo uso de estos.

Figura 6 Balsete restaurado

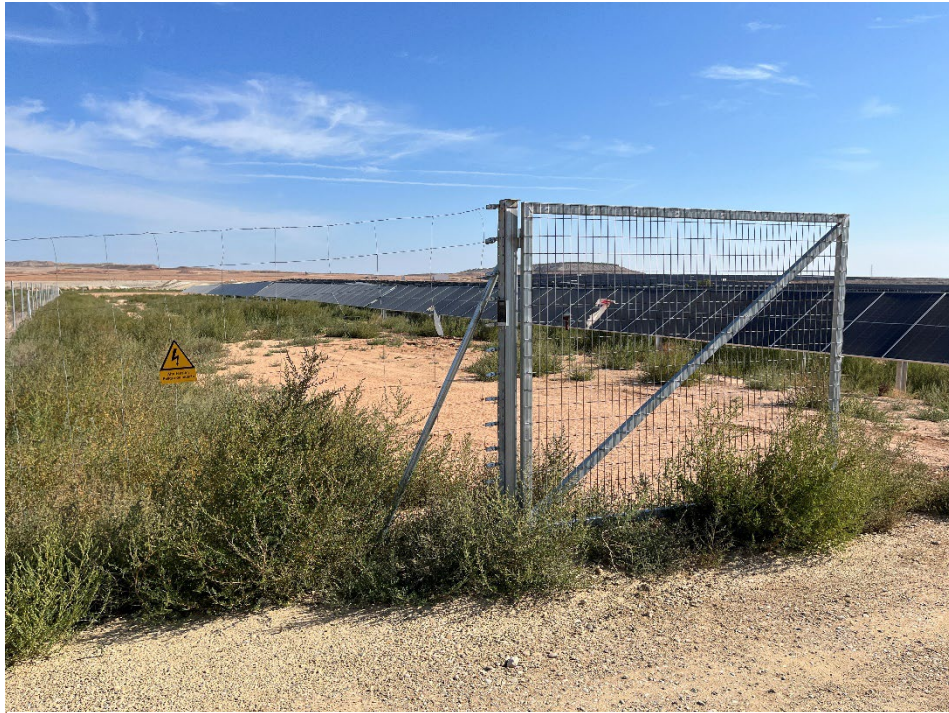
Figura 7 Vegetación natural zona Oeste

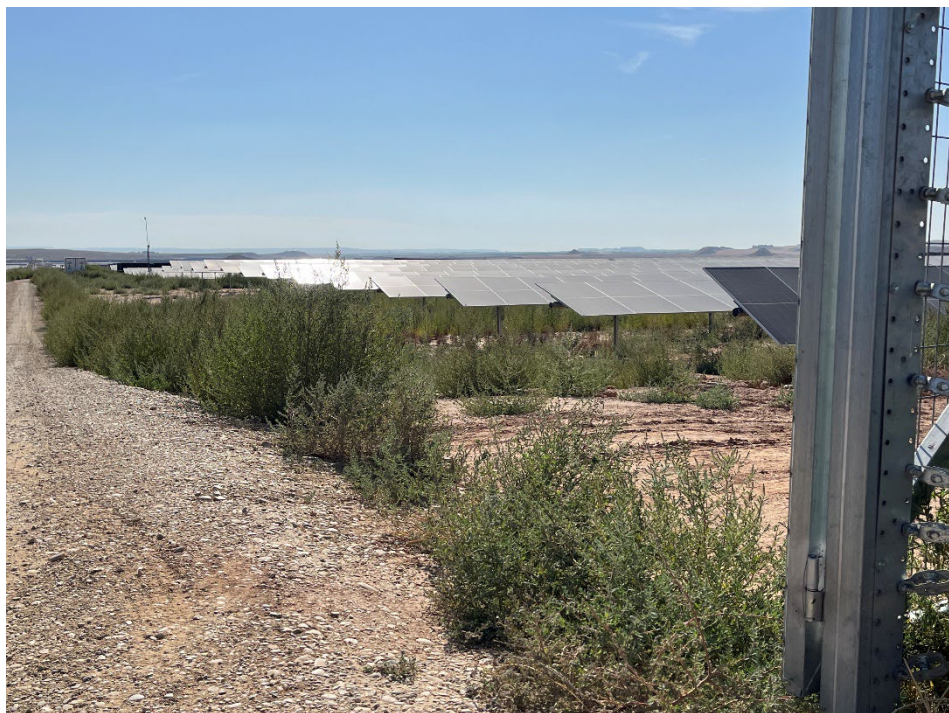
Figura 8 Estado de la vegetación zona Oeste

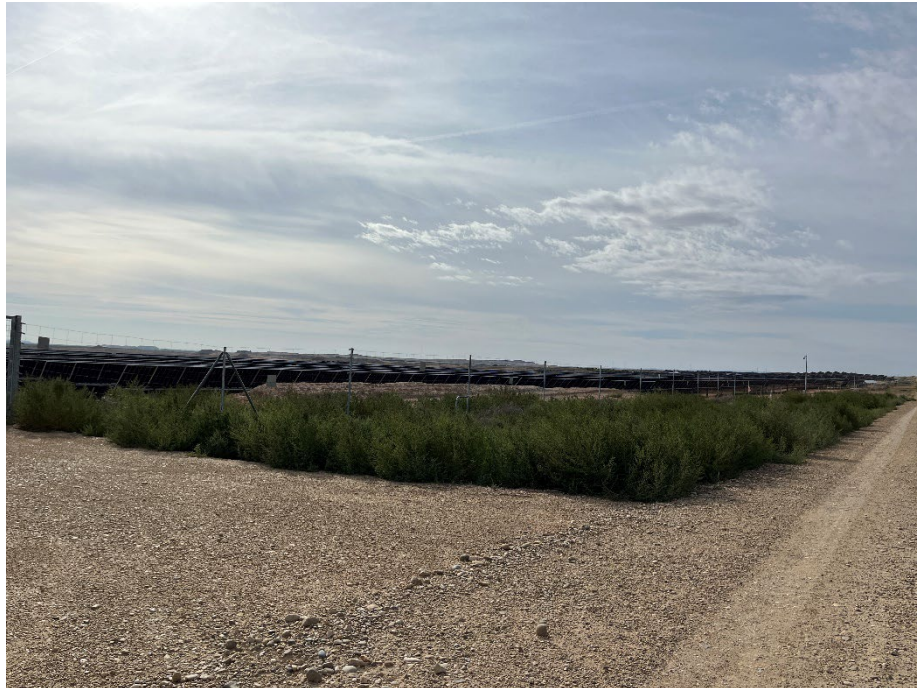
Figura 9 Estado de la vegetación natural
