PLANTA SOLAR FOTOVOLTAICA (FV)

“VALDOMPERE 3” DE 48,8 MWp

Programa de Vigilancia Ambiental

Nombre de la instalación:	PSFV VALDOMPERE 3
Provincia/s ubicación de la instalación:	ZARAGOZA
Nombre del titular:	ALECTORIS ENERGÍA SOSTENIBLE 12, S. L.
CIF del titular:	B-99.499.642
Nombre de la empresa de vigilancia:	ARGUSTEC S.L.
Tipo de EIA:	ORDINARIO
Informe de FASE de:	EXPLOTACIÓN
Periodicidad del informe según DIA:	TRIMESTRAL
Año de seguimiento n.º:	AÑO 1
N.º de informe y año de seguimiento	INFORME Nº 3 DEL AÑO 1
Período que recoge el informe:	DICIEMBRE DE 2023 – FEBRERO DE 2024

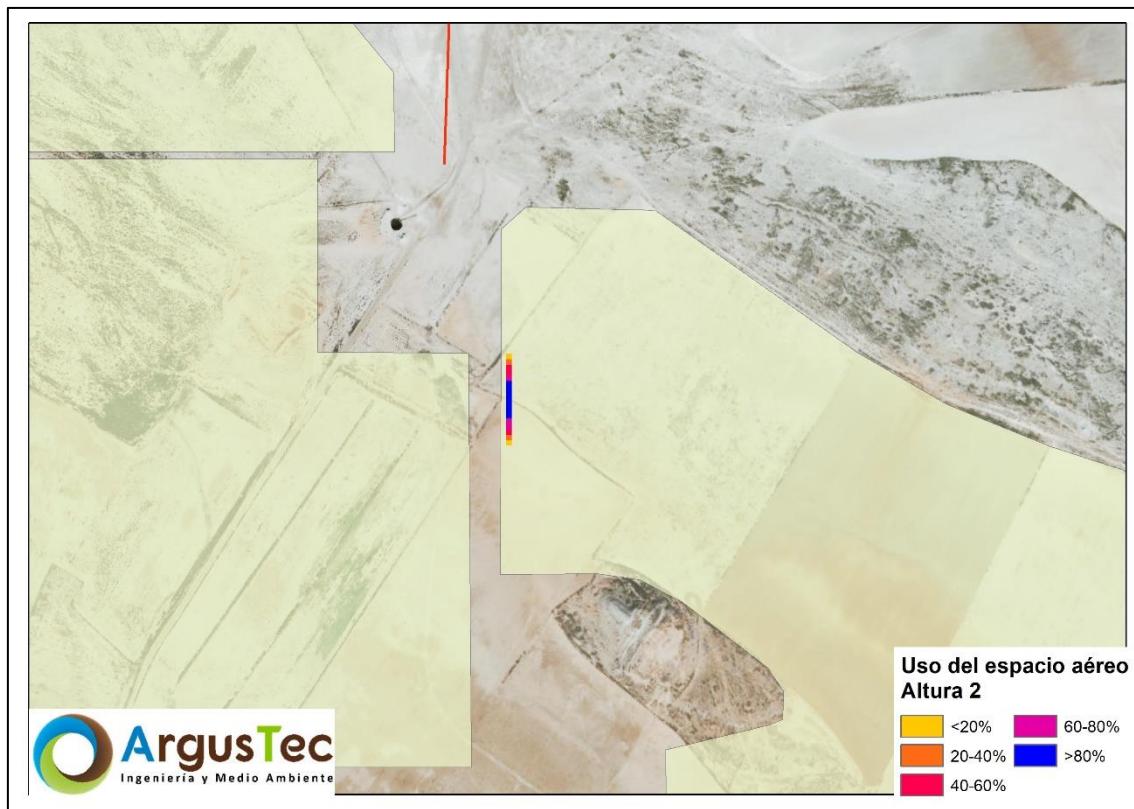
Figura 3 Análisis Kernel del uso e intensidad del espacio aéreo por las aves observadas en el entorno de la zonad e estudio desde los puntos de observación Valdompere 3.

Únicamente tenemos un avistamiento a altura de riesgo en **Valdompere 3** y se ve representado el *Milano negro* (*Milvus migrans*), siendo la mayor concentración de posibles colisiones el área que abarca esta PSFV.

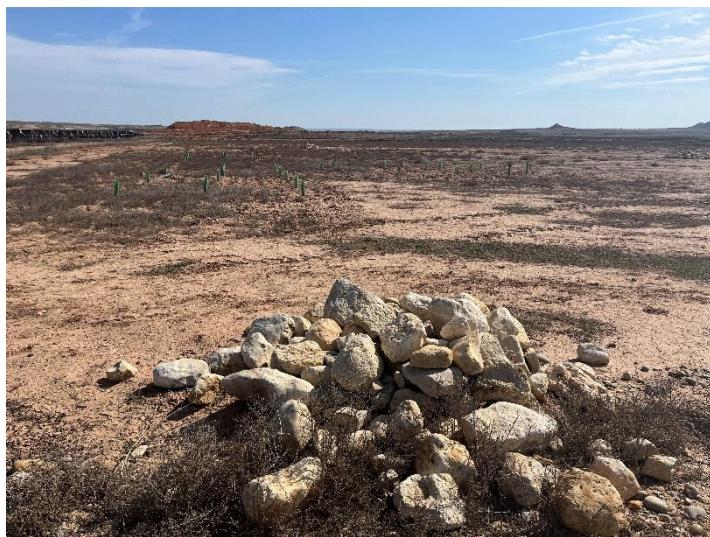
- Refugios para la herpetofauna: el estado de los montículos es correcto, aunque no se han encontrado indicios de uso, más allá de servir como posadero para las aves.

Figura 4 Estado de los refugios para la herpetofauna

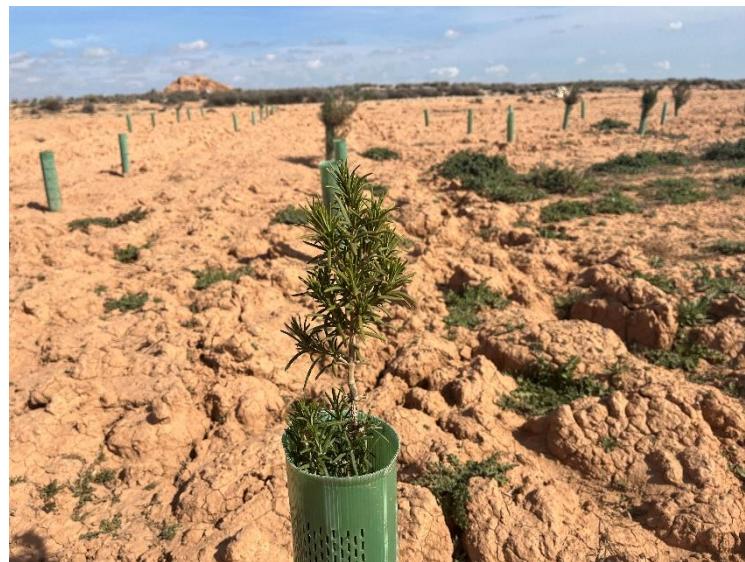
- Bosquetes: la evolución de los bosquetes no está siendo muy favorable, siendo los ejemplares de Romero (*Salvia rosmarinus*) y Salsola soda las especies con mayor índice de supervivencia de aproximadamente un 35%; y siendo los ejemplares de Tomillo (*Thymus vulgaris*), Retama amarilla (*Retama sphaerocarpa*) y Coscoja (*Quercus coccifera*) las especies con menor índice de supervivencia con un aproximado 20%.

Figura 5 Bosquete

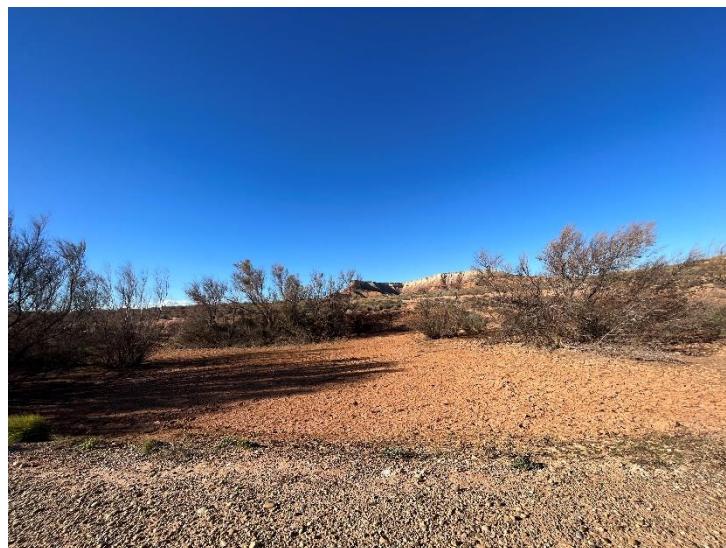
- Balsetes naturales: el estado de conservación de los balsetes naturales y la acumulación de agua es correcta tras su restauración, pudiéndose encontrar pequeñas aves haciendo uso de estos.

Figura 6 Balsete restaurado

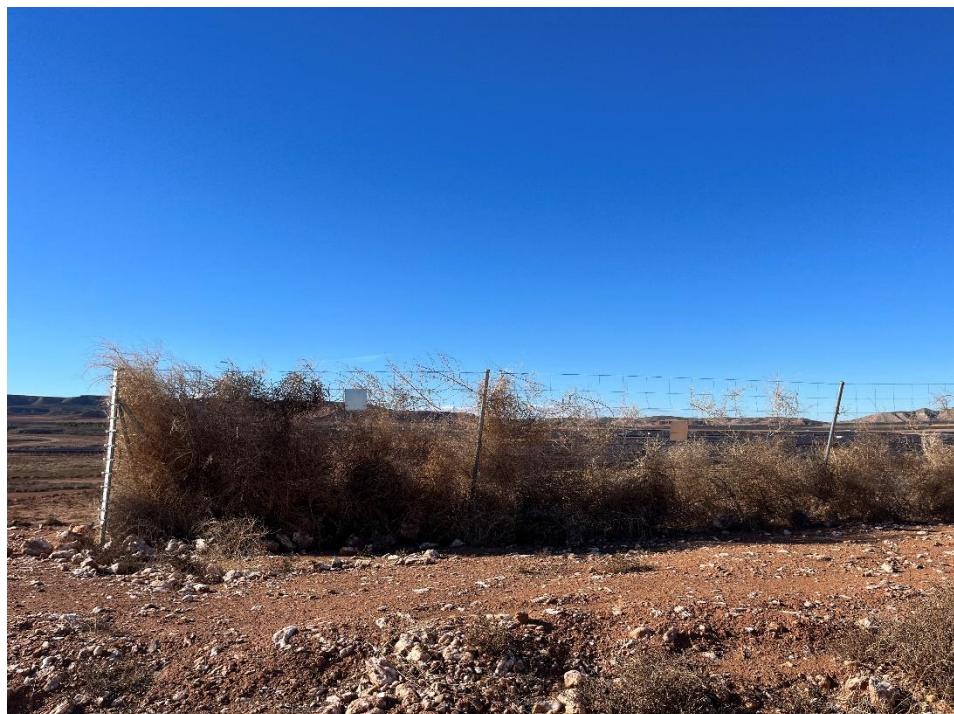
Un alto porcentaje de los individuos plantados en los bosquetes no tuvieron éxito y se han perdido. Prosperan sobre todo aquellas plántulas de romero (*Salvia rosmarinus*) y *Salsola soda*, aunque con un porcentaje muy bajo. Varios de los bosquetes se han perdido varios ejemplares, ya sea porque se les han volado los protectores quedando expuestos a los depredadores, o porque han sido invadidos por las malas hierbas.

Figura 7 Bosquete completamente desaparecido

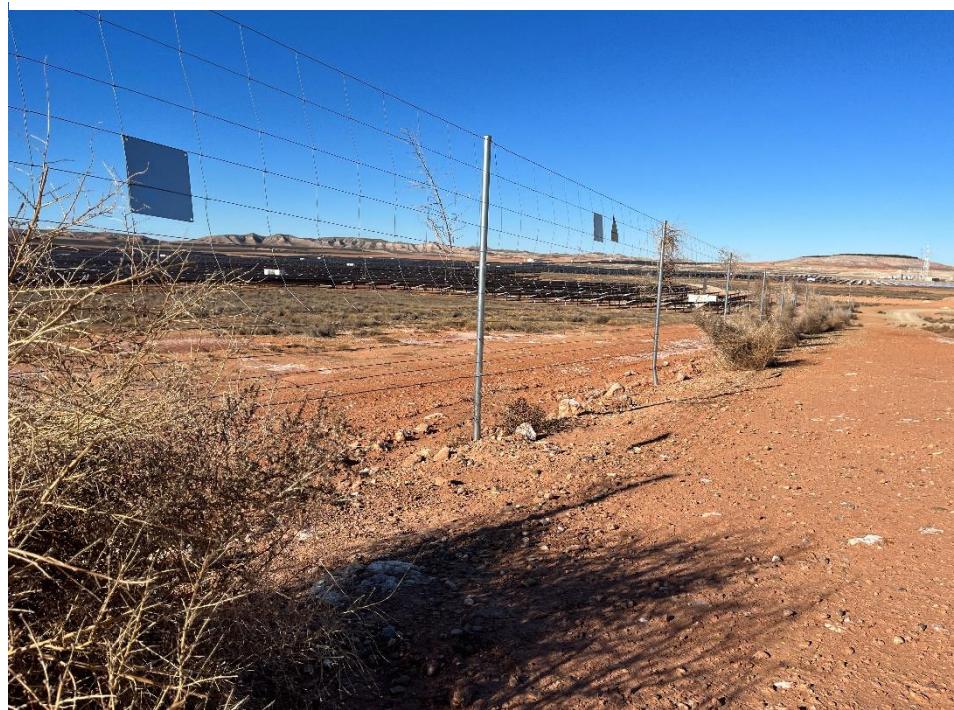
En el vallado de la planta, se han observado grandes acumulaciones de capitana (*Salsola Kali*) impidiendo la permeabilidad a la fauna cubriendo así los pasos de fauna y los 20 cm de permeabilidad que hay del suelo al vallado e incluso afectando negativamente a la integridad del vallado. Estos problemas se dieron durante los meses de diciembre y enero, dándole solución en el mes de febrero.

Figura 8 Afección al vallado perimetral por las capitanas

El orden y la limpieza en el interior de la planta se mantiene en condiciones óptimas. Las acumulaciones de capitana y la reparación del vallado perimetral fueron subsanados en el mes de febrero.

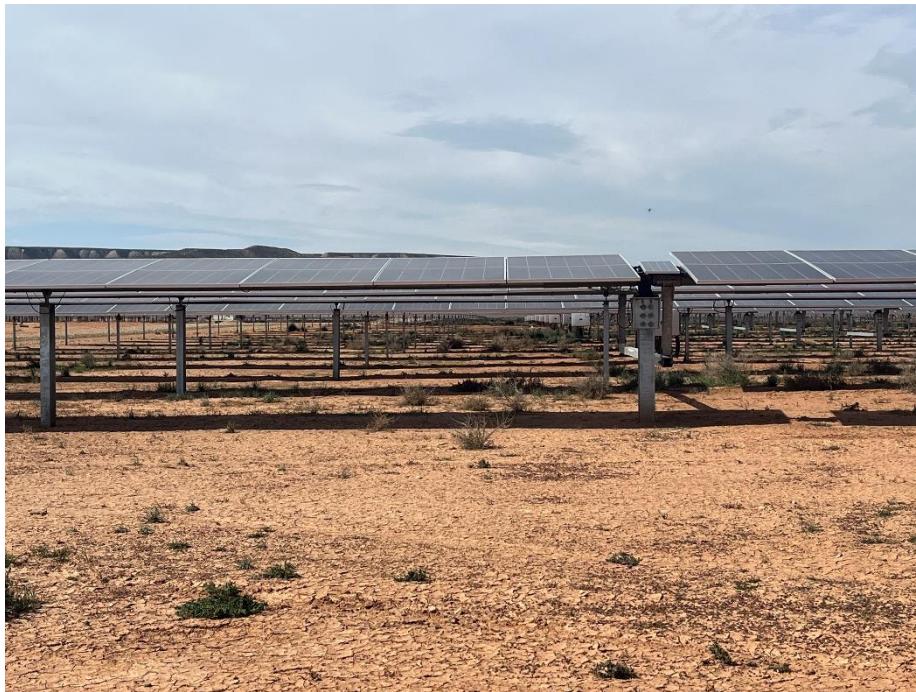
La revegetación natural en el interior de la PSFV es desfavorable, dándose algo similar a lo citado en el anterior trimestre, la mayoría de la revegetación natural se compone por plantas anuales que tienden a secarse durante esta época del año para favorecer la propagación y dar paso a la siguiente generación.

Figura 9 Estado de la revegetación natural bajo los módulos
