## **PLANTA SOLAR FOTOVOLTAICA (FV)**

### **“VALDOMPERE 4” DE 18,3 MWp**

#### **Programa de Vigilancia Ambiental**

| N.º de informe y año de seguimiento | <b>INFORME Nº 1 DEL AÑO 1</b> |

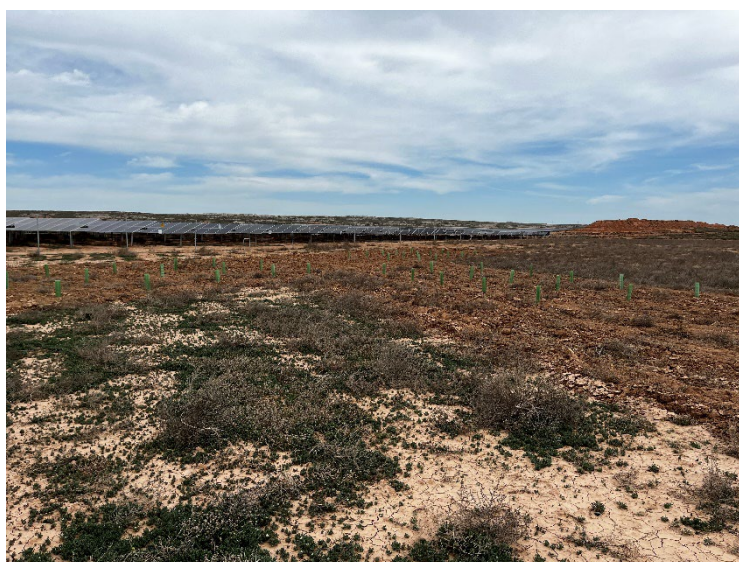
- Bosquetes: la evolución de los bosquetes no está siendo muy favorable, siendo los ejemplares de Romero (*Salvia rosmarinus*) y Salsola soda las especies con mayor índice de supervivencia de aproximadamente un 70%; y siendo los ejemplares de Tomillo (*Thymus vulgaris*), Retama amarilla (*Retama sphaerocarpa*) y Coscoja (*Quercus coccifera*) las especies con menor índice de supervivencia con un aproximado 40%.

Figura 5 Bosquete

Un alto porcentaje de los individuos plantados en los bosquetes no tuvieron éxito y se han perdido. Prosperan sobre todo aquellas plántulas de romero (*Salvia rosmarinus*) y *Salsola soda*. En el vallado de la planta algunas acumulaciones de capitana (*Salsola Kali*) han comenzado a secarse poniendo en riesgo su integridad e impidiendo la permeabilidad a la fauna cubriendo así los pasos de fauna y los 20 cm de permeabilidad que hay del suelo al vallado. Se evaluará la progresión de estas comunidades vegetales durante el otoño.

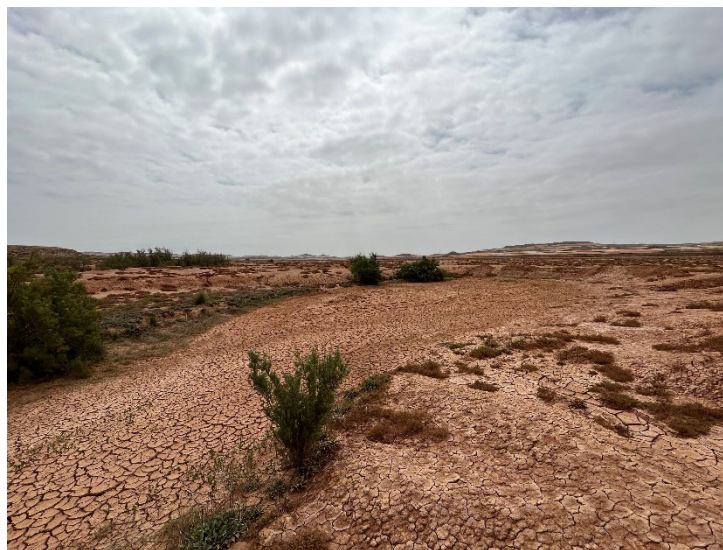
- Balsetes naturales: el estado de conservación de los balsetes naturales y la acumulación de agua es correcta tras su restauración, pudiéndose encontrar pequeñas aves haciendo uso de estos.

Figura 6 Balseste restaurado

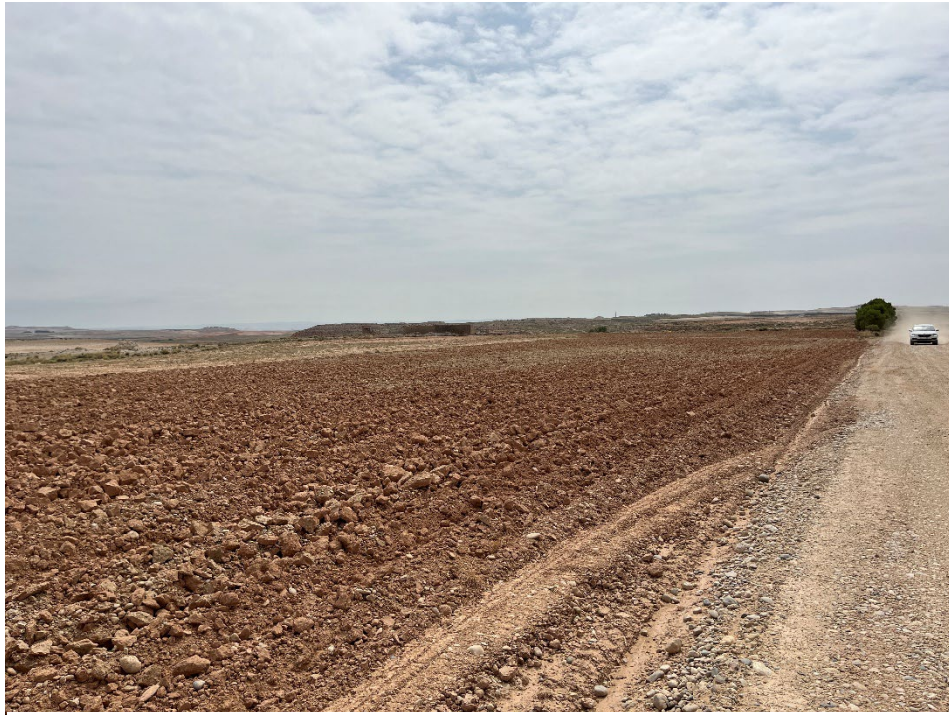
*Figura 7 Rehabilitación de la zona de casetas*

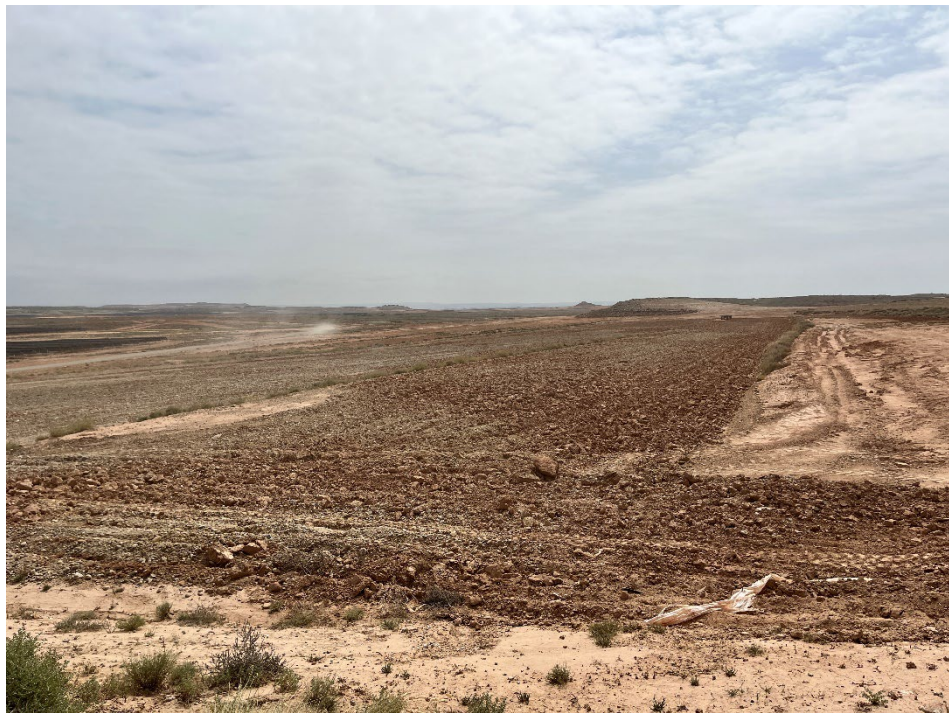
*Figura 8 Rehabilitación de la zona de acopios*

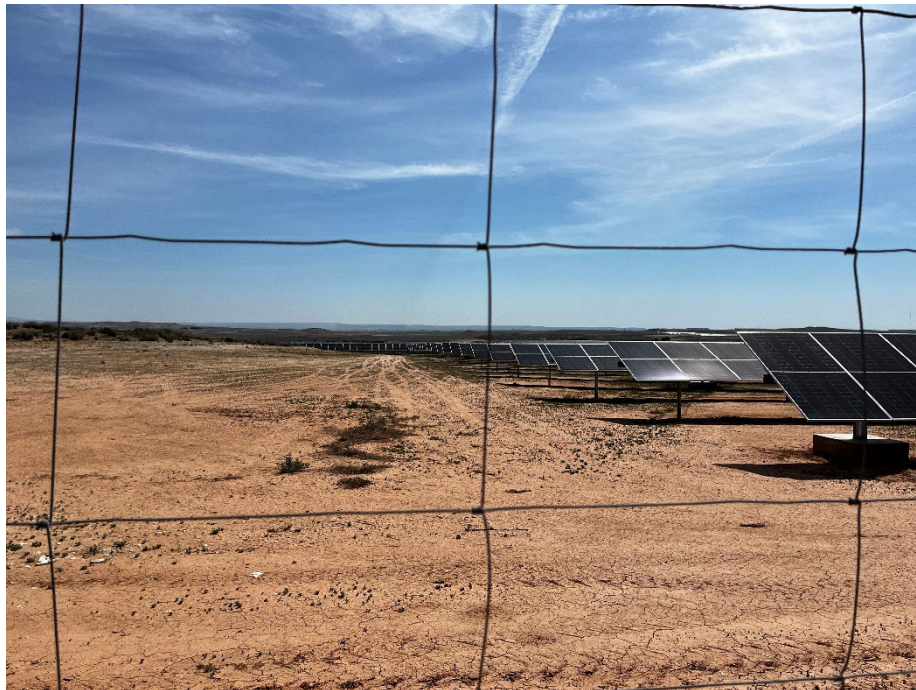
*Figura 9 Estado de la vegetación natural*

La revegetación natural en el interior de la PSFV es muy escaso, dándose un desarrollo un regular en toda la planta, con zonas con una densidad baja.
