**PLANTA SOLAR FOTOVOLTAICA (FV)**  
**“VALLOBAR” DE 50 MWp”**

**Programa de Vigilancia Ambiental**

| Informe de FASE de: | <b>EXPLOTACIÓN</b> |
| N.º de informe y año de seguimiento | <b>INFORME Nº 1 DEL AÑO 1</b> |

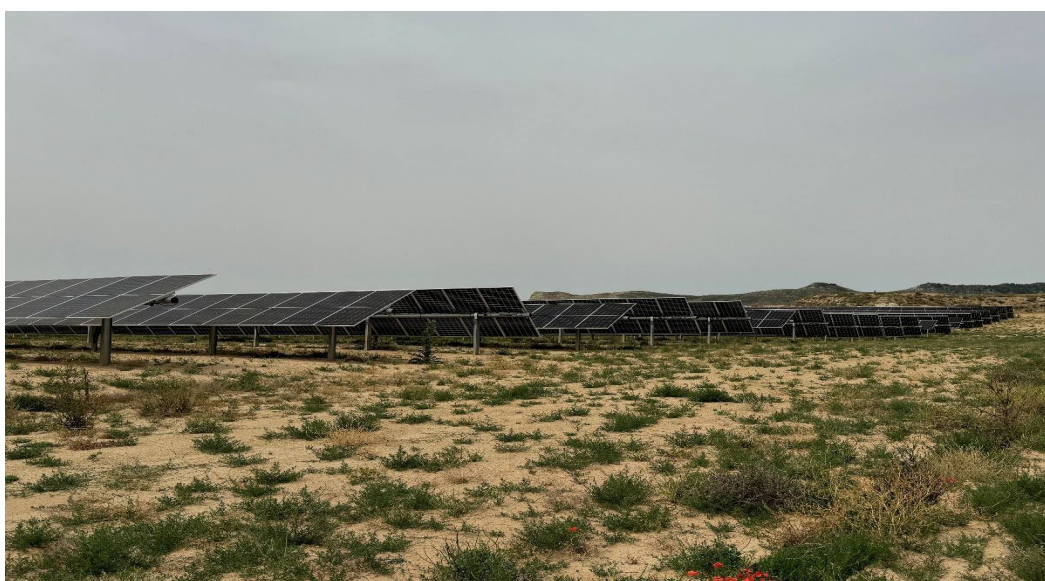
La revegetación natural en el interior de la PSFV se ha desarrollado de manera notable, siendo muy dispar entre las zonas de altiplano más secas y las de vaguada donde se acumula más humedad y es más abundante la vegetación.

**Fotografía 1.** Revegetación natural en Vallobar

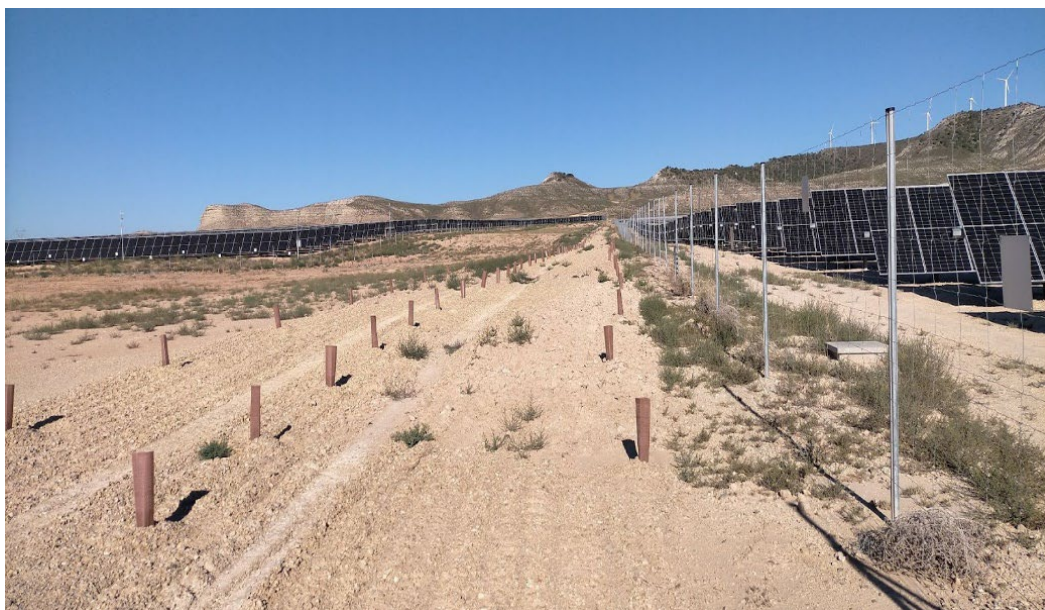
En cuanto a la pantalla vegetal, se ha observado buena adaptación en los individuos que la componen, con un porcentaje de supervivencia superior al 80%, y teniendo en cuenta la climatología adversa de gran parte del verano.

**Fotografía 2.** Pantalla vegetal próxima al vallado perimetral de PSFV Vallobar Zona 01

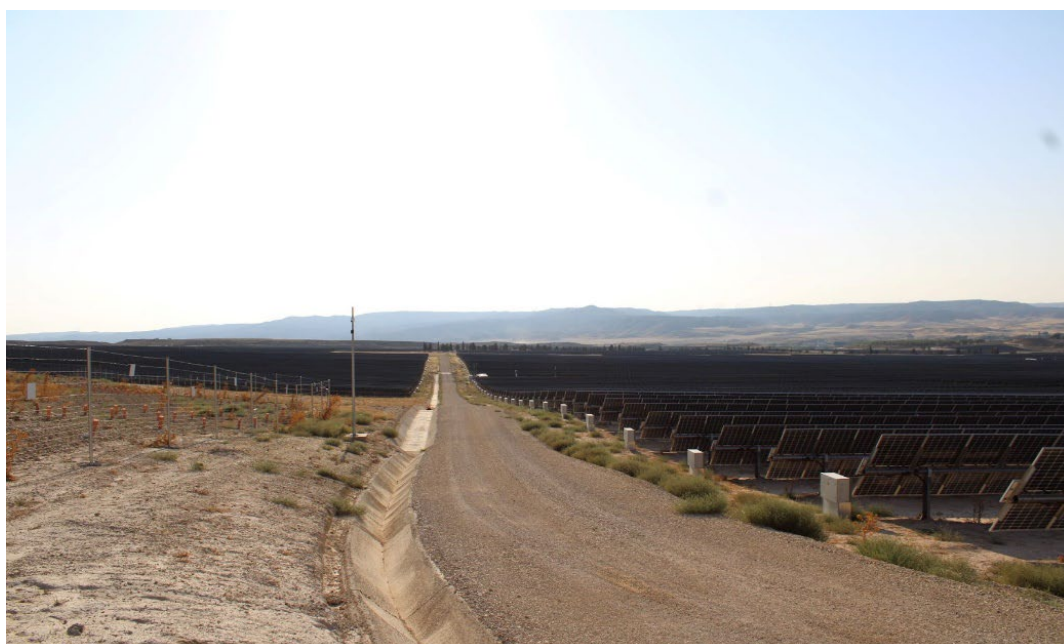
Tras llevarse a cabo las inspecciones visuales en el entorno de la PSFV se verifica que la red de drenaje se encuentra en buenas condiciones.

**Fotografía 5.** Infraestructuras de drenaje en PSFV Vallobar

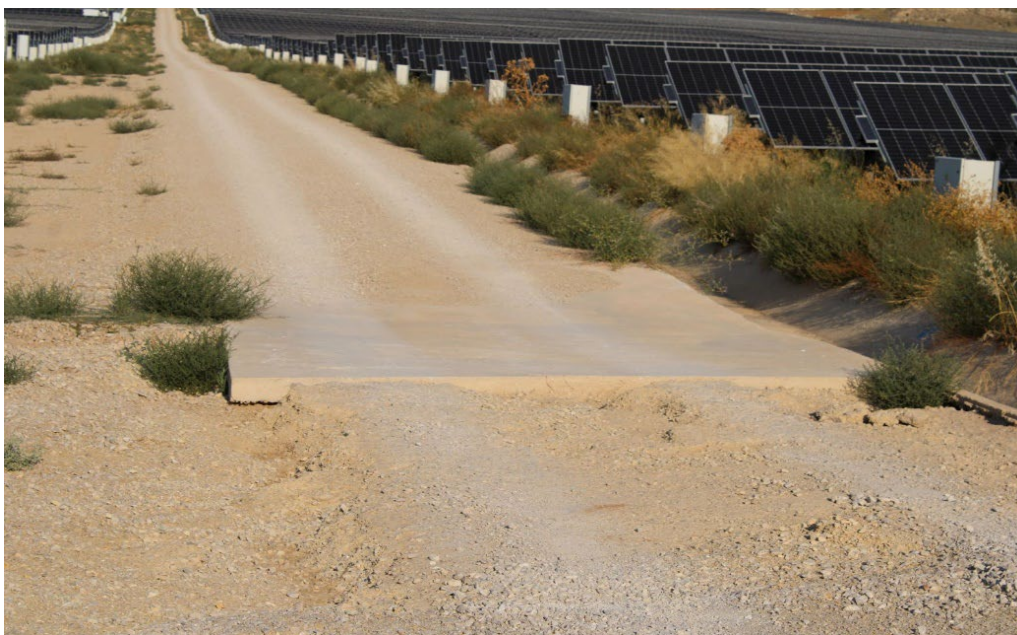
Por otra parte, no se han identificado procesos erosivos significativos, no obstante, tras las últimas tormentas de este período ha comenzado a aparecer erosión en el vial interno Zona 01 (30T 662596 4598551) que, si bien no es de relevancia en este momento, si puede ser el inicio de un proceso mayor, por lo que se realizará seguimiento en próximas visitas.

**Fotografía 6.** Comienzo de erosión en PSFV Vallobar-Zona 01

No se han detectado efectos erosivos de relevancia, únicamente el reciente inicio de erosión en el vial interno de Vallobar Zona 01, sobre el cual se hará seguimiento a lo largo del próximo trimestre.

Se continuarán evaluando estos procesos en las siguientes visitas de seguimiento, tanto en el interior como a los alrededores de la PSFV, y se comunicarán los resultados en los informes correspondientes.

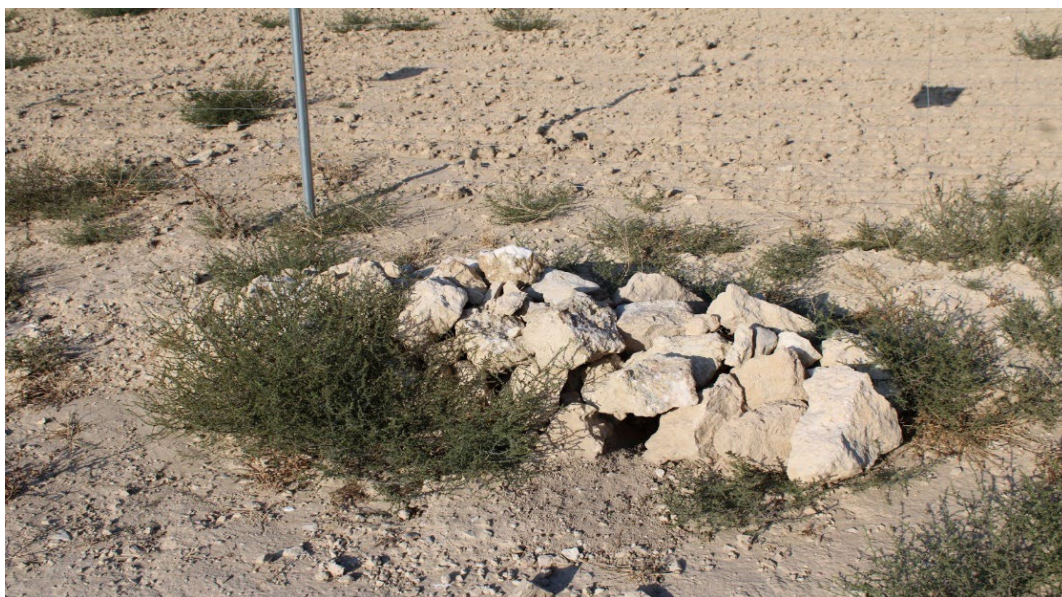
- Majanos: el estado de los montículos es correcto, encontrándose rastros de conejo común (*Oryctolagus cuniculus*) en los mismos pasos.

**Fotografía 7.** Majano en la PSFV

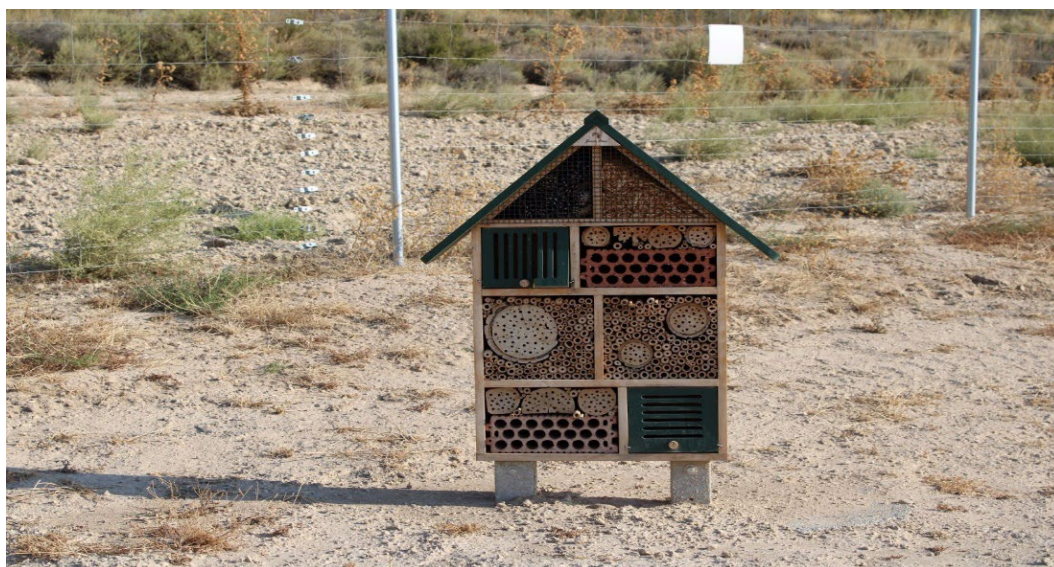
- Hoteles de insectos: el estado de los hoteles es correcto, aunque no se ha encontrado evidencias de su uso por el momento.

**Fotografía 8.** Hotel de insectos en la PSFV

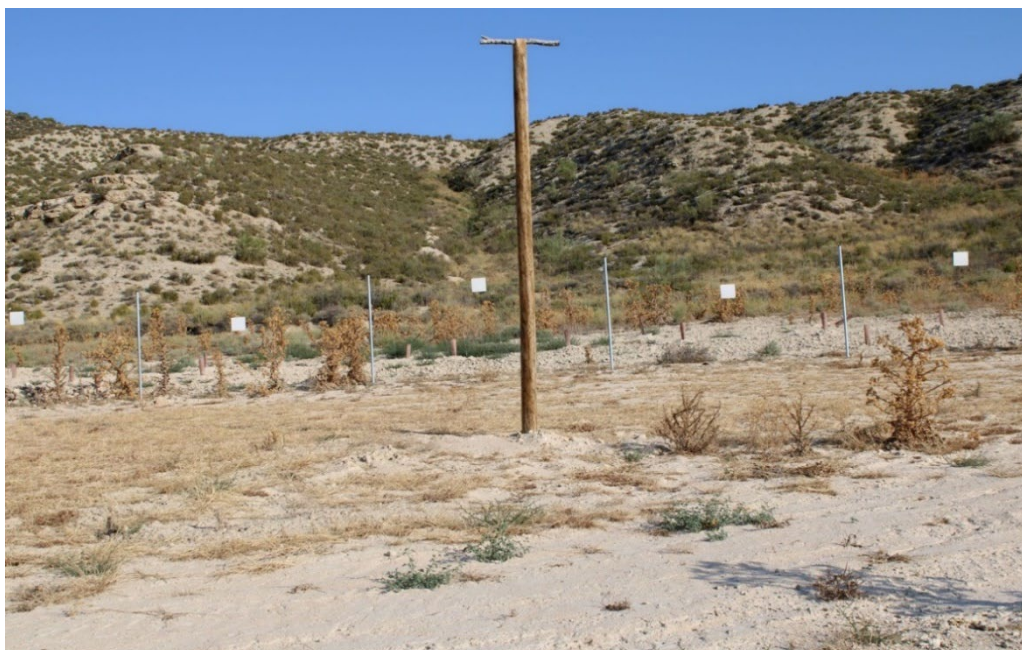
- Posaderos para aves: el estado de los posaderos es bueno, habiéndose encontrado mayor actividad de restos de depredación en junio que en julio y agosto.

**Fotografía 9.** Posadero para aves en la PSFV

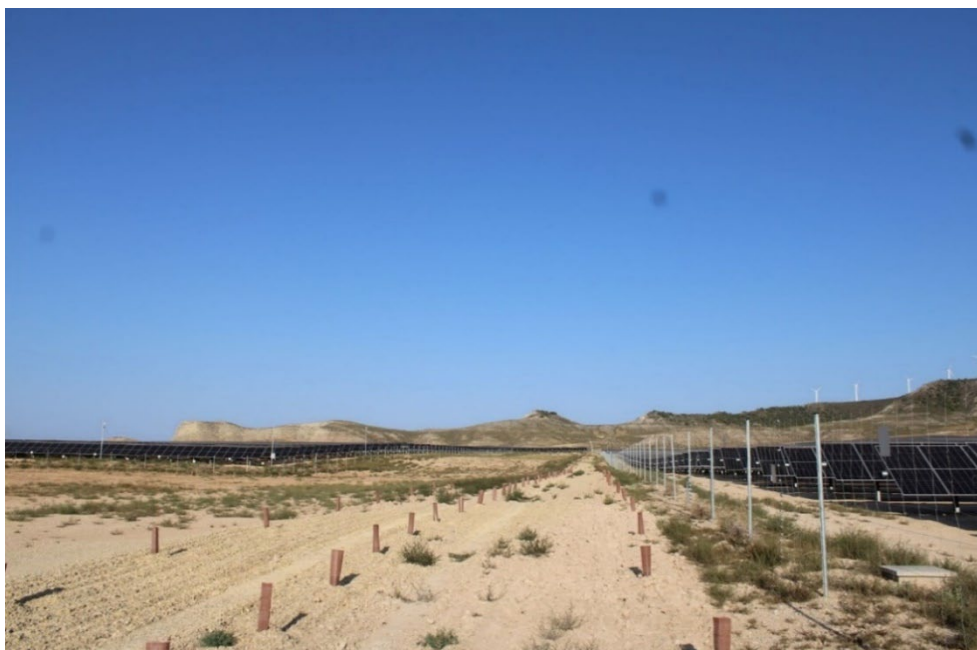
- Pantalla vegetal: se ha comprobado el porcentaje de supervivencia de los individuos que componen la pantalla vegetal, como se ha indicado anteriormente, supera el 80% siendo más elevado en las zonas de vaguada.

**Fotografía 10.** Pantalla vegetal de la PSFV

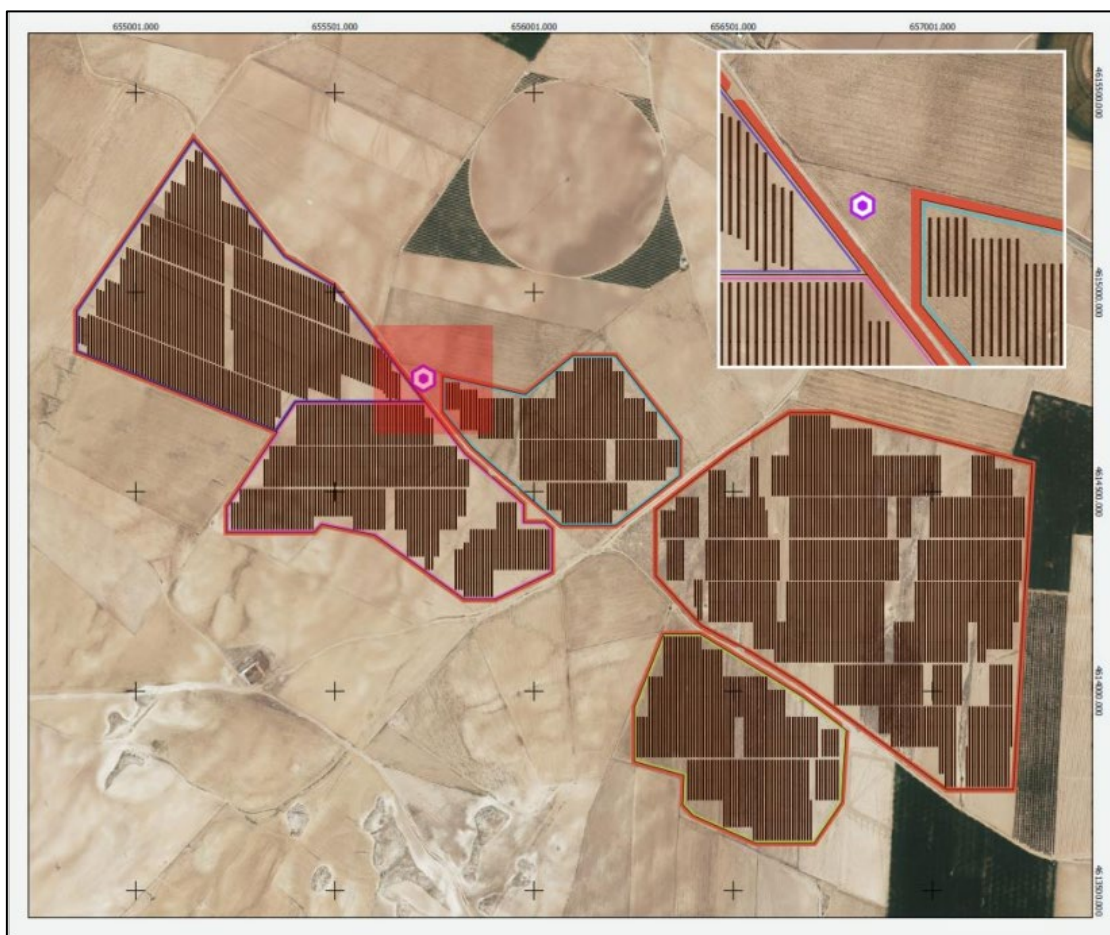
- Medidas para favorecer la nidificación y uso de la zona por parte del cernícalo primilla, mediante la restauración del tejado de la paridera situada en las inmediaciones de las instalaciones: se va a realizar la construcción de un primillar de nueva planta, en conjunto con otros dos PSFV que el promotor tiene en ubicaciones cercanas al PSFV Vallobar. En enero de 2024 se registró en el Servicio de Biodiversidad de Aragón un Plan de Conservación del Cernícalo Primilla en el que se proponía unificar los dos primillares de Larral y La Peñaza 3 (otros proyectos de OPDE), Vallobar, Plana de la Pena 1 y Plana de la Pena 2 en uno solo, en la zona de implantación de Larral y La Peñaza 3, obteniéndose su aprobación. En septiembre 2024 se ha iniciado el trámite para la solicitud de licencia de obras del primillar con el Ayuntamiento de Zaragoza, teniendo el promotor un convenio firmado para la reintroducción de ejemplares de cernícalo

**Figura 4.** Localización prevista del primillar en las proximidades de los PSFV Larral y La Peña 3

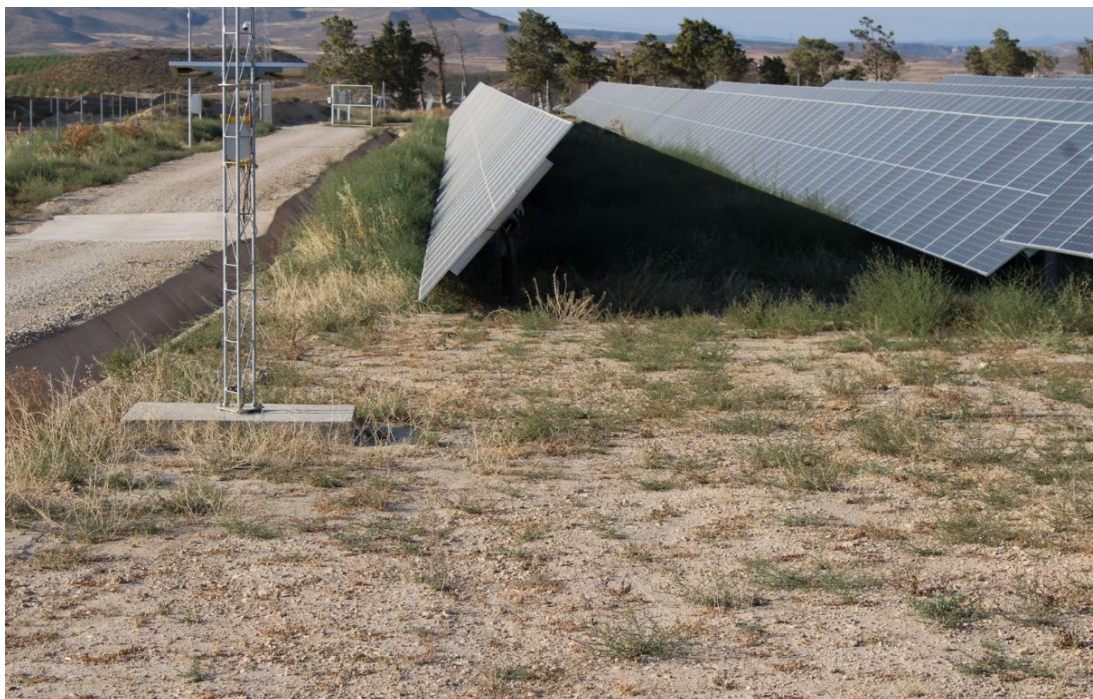
**Fotografía 1.** Revegetación natural en PSFV Vallobar

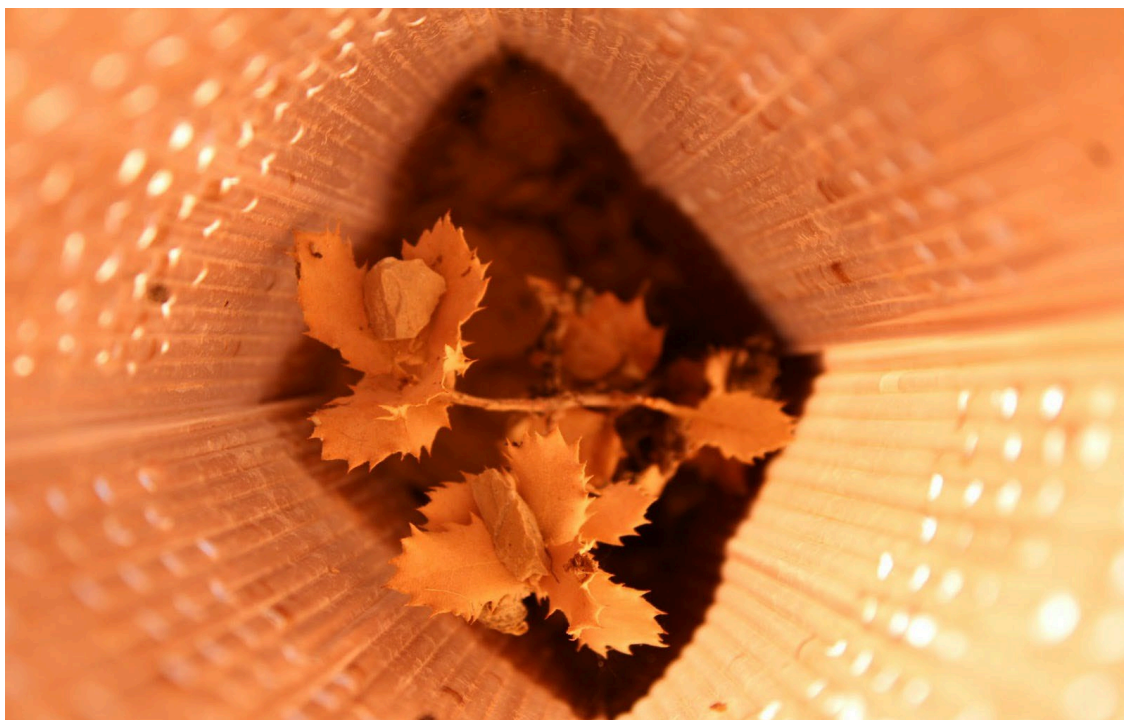
**Fotografía 2.** Espécimen seco de la pantalla vegetal de PSFV Vallobar

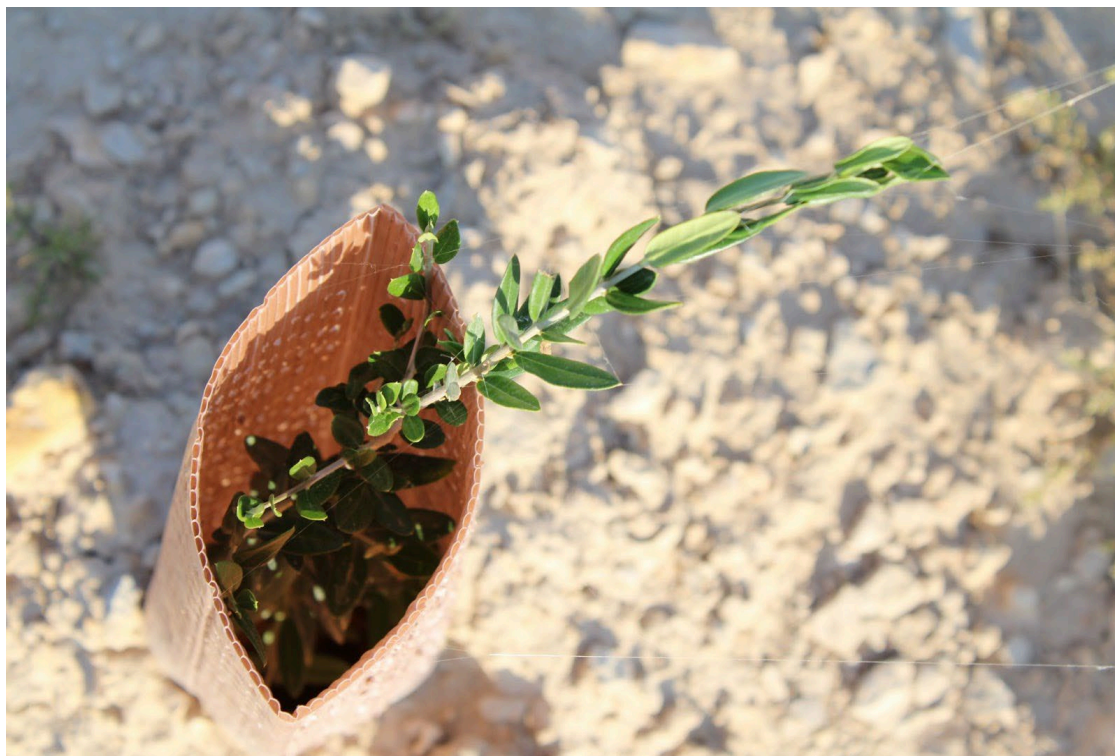
**Fotografía 3.** Espécimen vivo de la pantalla vegetal de PSFV Vallobar

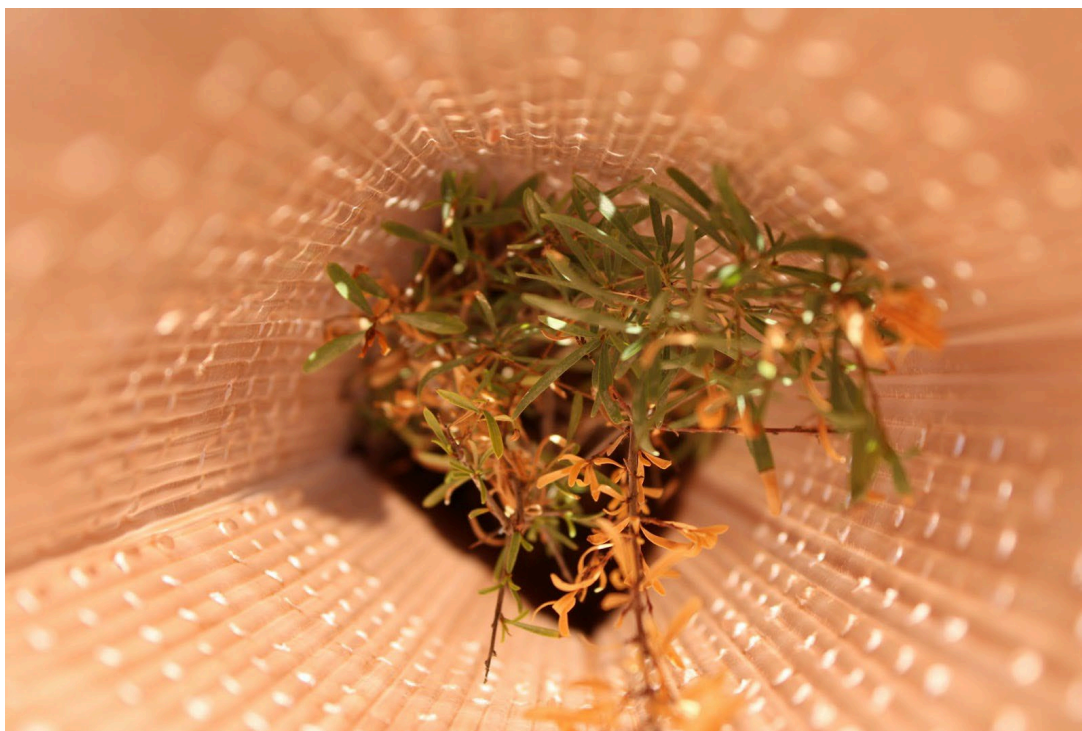
**Fotografía 4.** Espécimen vivo de la pantalla vegetal de PSFV Vallobar

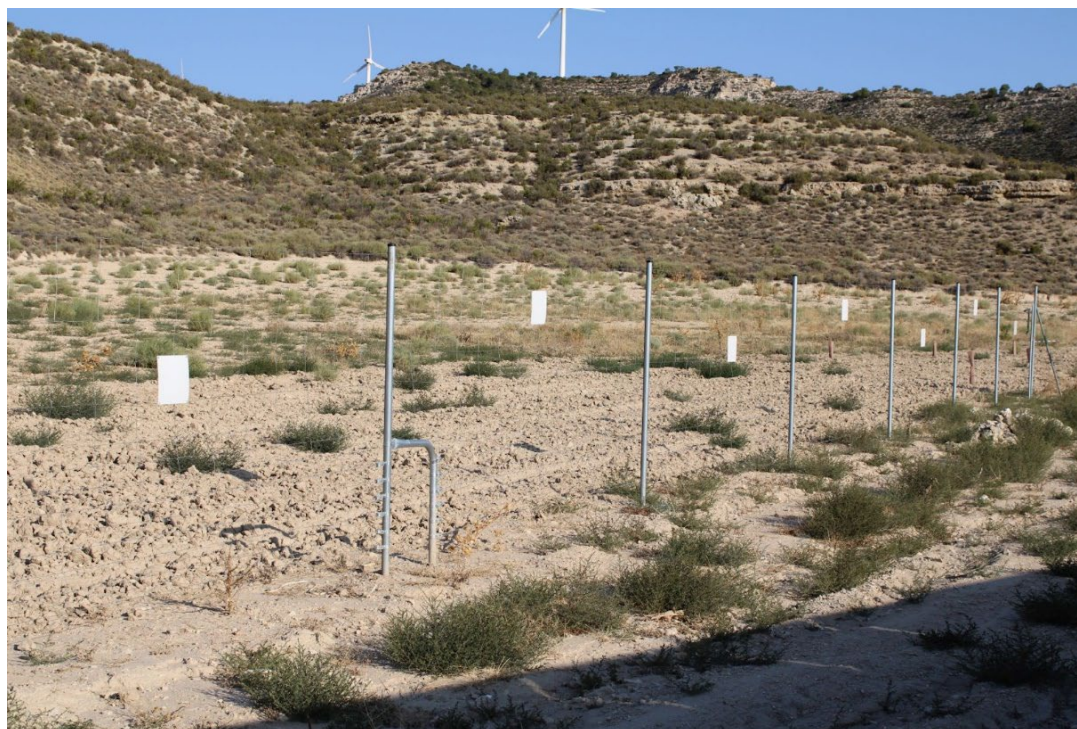
**Fotografía 5.** Vallado perimetral y paso de fauna en PSFV Vallobar

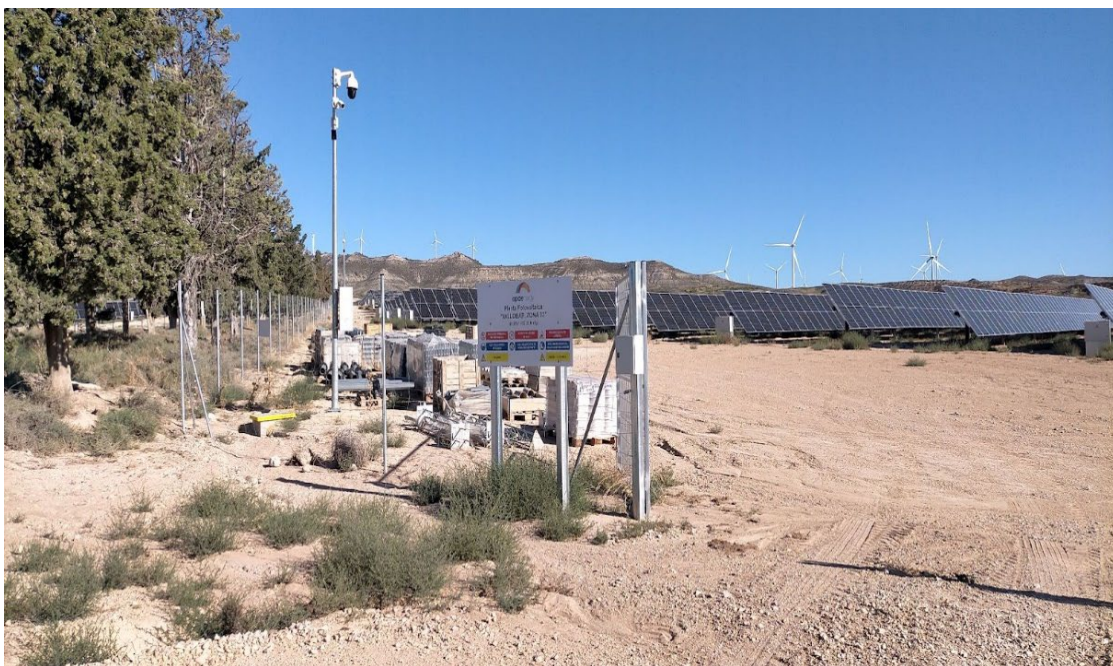
**Fotografía 6.** Material acopiado junto al punto de acceso a la PSFV Vallobar Zona 03
