# INFORME CUATRIMESTRAL FASE EXPLOTACIÓN 1<sup>er</sup> INFORME - 5<sup>o</sup> AÑO

VIGILANCIA AMBIENTAL  
LAAT SET LAS MAJAS II – CS LOS  
VIENTOS, SET LAS MAJAS II

| Nombre de la instalación: | LAAT SET LAS MAJAS II – CS LOS VIENTOS |

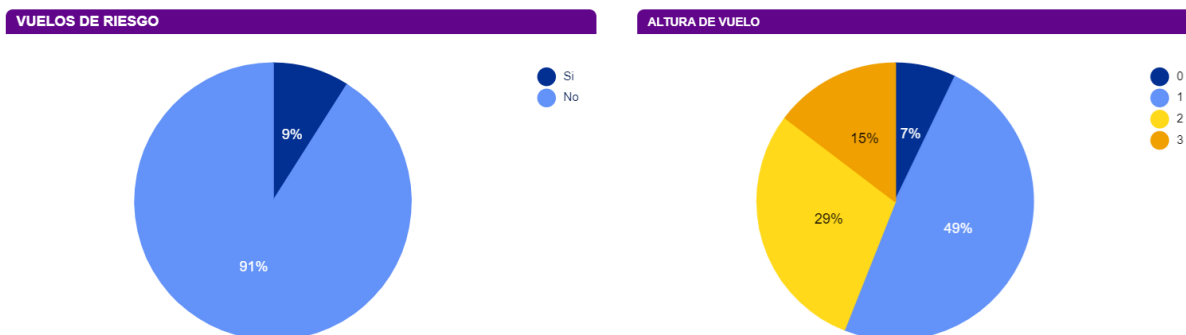
Las siguientes gráficas muestran los vuelos de riesgo y la altura de vuelo de las observaciones:

La altura se categoriza de la siguiente manera; **0**: Individuos posados, **1**: Vuelo por debajo la línea eléctrica, **2**: a través de la línea eléctrica y **3**: Por encima la línea eléctrica.

Se considera **vuelo de riesgo** cuando un individuo entra en un radio de 200 metros alrededor de los cables de la línea eléctrica.

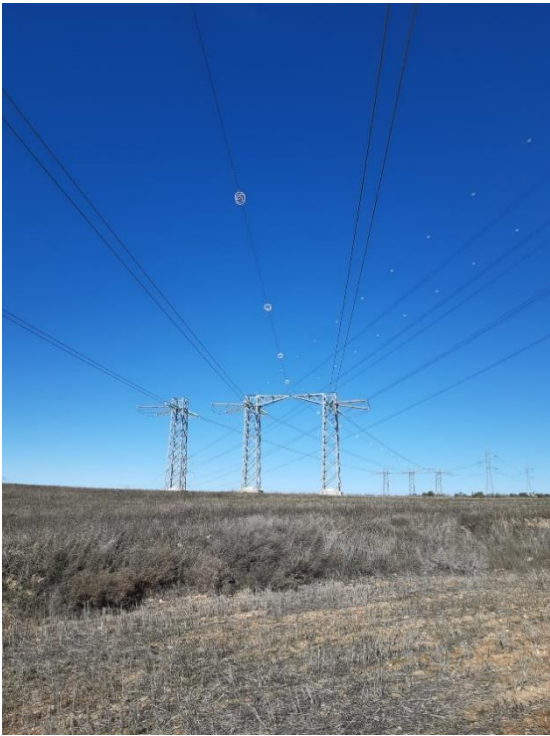
Fig 1 .

| LÍNEA | TRAMO ENTRE APOYOS | BALIZAS SALVAPÁJAROS | MATERIALES AISLANTES |
|---|---|---|---|
| TRAMO ZEPA | 40 - 95 | CORRECTO | CORRECTO |

- RESULTADOS Y CONCLUSIONES:**
- Con objeto de cumplir con el condicionado relativo al mantenimiento de las balizas salvapájaros y los materiales aislantes en perfecto estado durante el periodo de explotación de la línea, se ha realizado el control de dichos puntos durante la realización del seguimiento de mortandad y tasas de vuelo de la línea.
  - Se comprobó el estado de las balizas salvapájaros en el tramo de la zona ZEPA y el resto de la línea, dichas balizas se encontraban cumpliendo la distancia indicada en la DIA y estaban en buen estado.

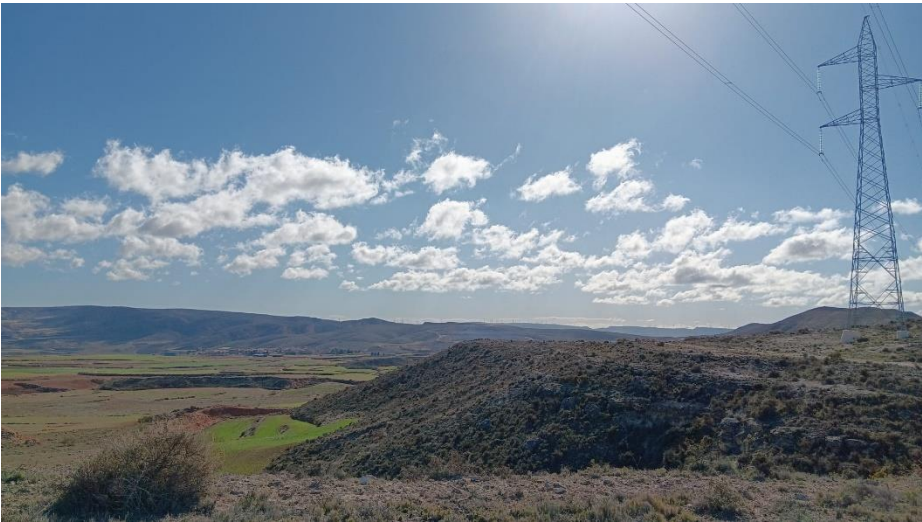
Fig 1 .

| LÍNEA | TRAMO ENTRE APOYOS | BALIZAS SALVAPÁJAROS | MATERIALES AISLANTES |
|---|---|---|---|
| TRAMO ZEPA | 40 - 95 | CORRECTO | CORRECTO |
