# INFORME CUATRIMESTRAL FASE EXPLOTACIÓN 1<sup>er</sup> INFORME – 4<sup>o</sup> AÑO

## VIGILANCIA AMBIENTAL LAAT SET LAS MAJAS VI –SET LAS MAJAS II

| Nombre de la instalación: | LAAT SET LAS MAJAS VI – SET LAS MAJAS II |

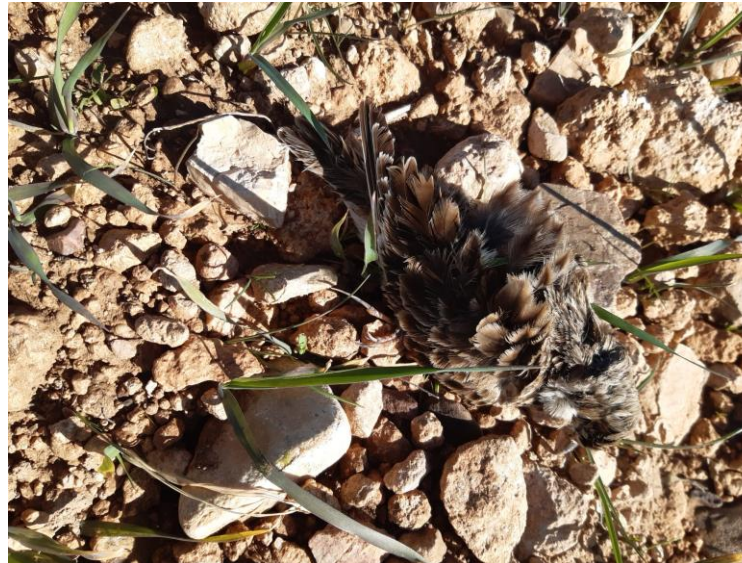
Fig. 1. Calandria común (*Melanocorypha calandra*) en LAAT SET MAJAS VI – LAAT SET MAJAS II.

| TAXÓN | X | Y | Nº | VANO / APOYO | ESTADO | ALTURA |
|---|---|---|---|---|---|---|
| Calandria común | 677121 | 4572378 | 1 | 01 | Ejemplar colisionado | - |

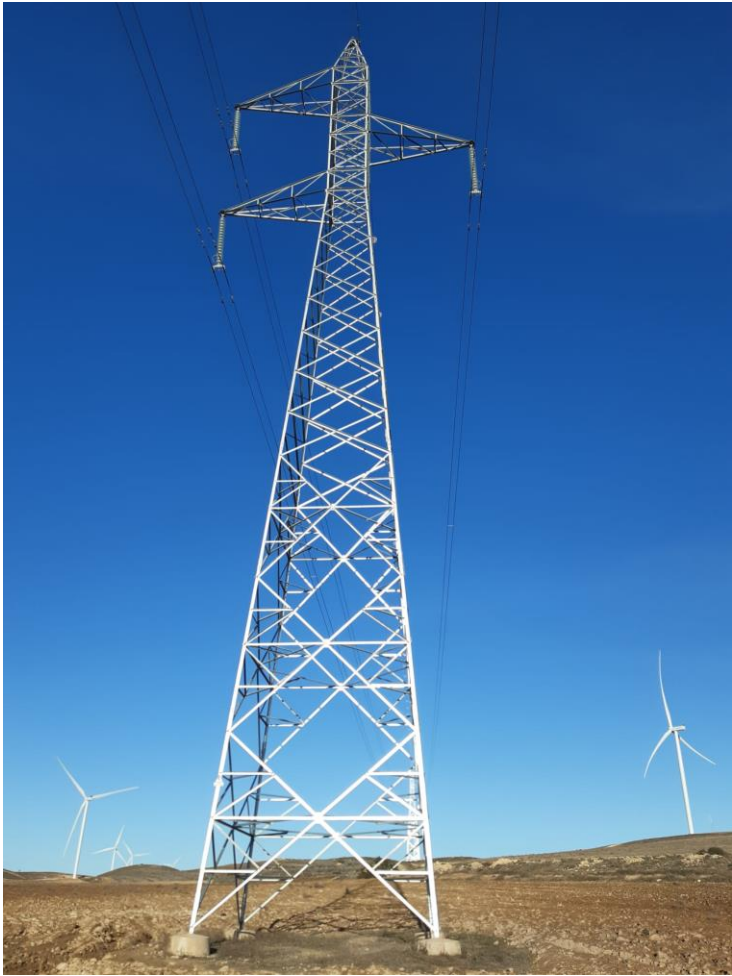
Fig 1. Puntos control en la revisión de balizas salvapájaros en la LAAT LM6 – LM2. Fuente: elaboración propia.

| <ul style="list-style-type: none"><li>- Con objeto de cumplir con el condicionado relativo al mantenimiento de las balizas salvapájaros y los materiales aislantes en perfecto estado durante el periodo de explotación de la línea, se ha realizado el control de dichos puntos durante la realización del seguimiento de mortandad y tasas de vuelo de la línea.</li><li>- Se comprobó el estado de las balizas salvapájaros en el tramo de la zona ZEPA, dichas balizas se encontraban cumpliendo la distancia indicada en la DIA y estaban en buen estado.</li></ul> | | | |
