# INFORME CUATRIMESTRAL FASE EXPLOTACIÓN- 2º INFORME – 5º AÑO

VIGILANCIA AMBIENTAL  
LAAT SET MONFORTE – CS  
ORICHE

| Nombre de la instalación: | LAAT Monforte – CS Oriche y SET Monforte |

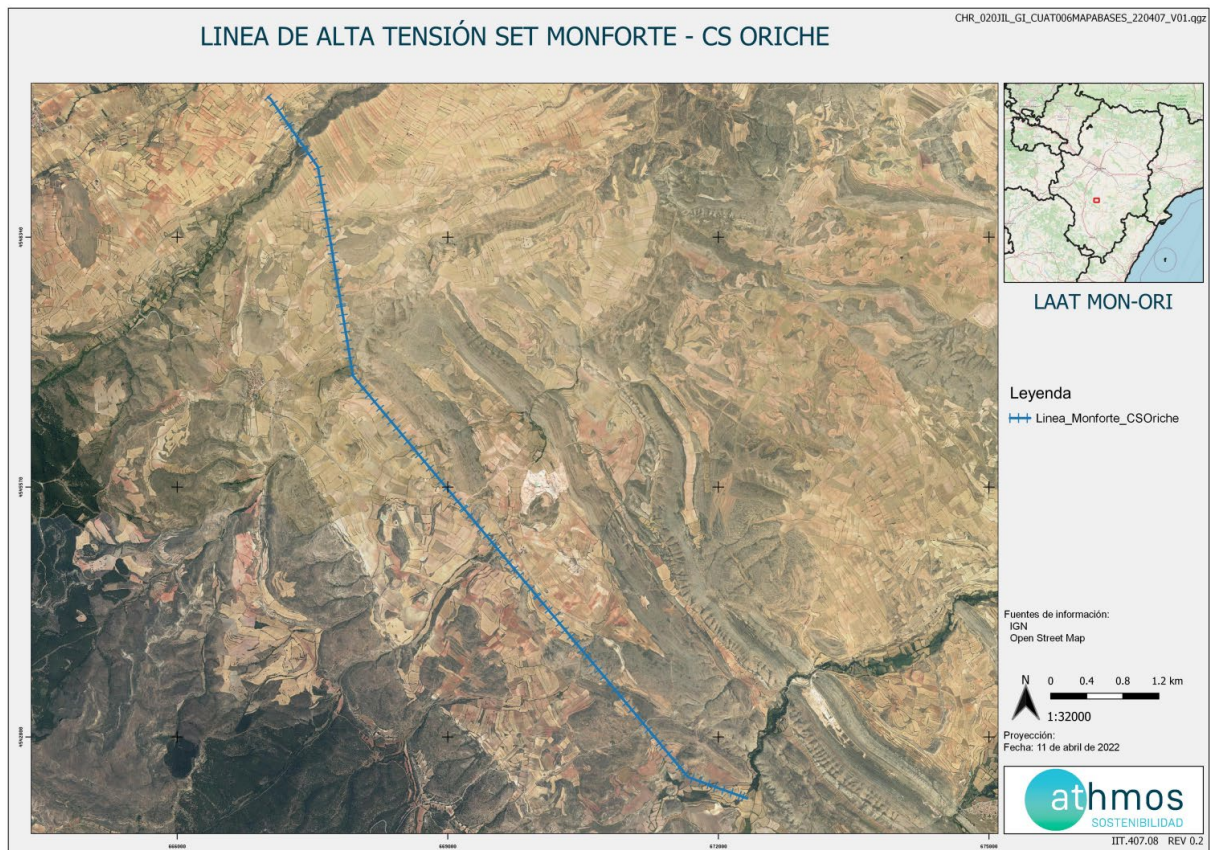
Mapa. 1 Trazado Línea SET Monforte – CS Oriche

La línea aérea de alta tensión a 220 kV “**LAAT SET MONFORTE – CS ORICHE**” evacua la energía desde la SET Monforte I hasta la línea de alta tensión del parque Sierra de Oriche y abarca los términos municipales de Loscos, Monforte de Moyuela, Huesa del común y Blesa (Teruel). Consta de 32 apoyos repartidos en 9.802,78 metros de longitud ocupados por la línea.

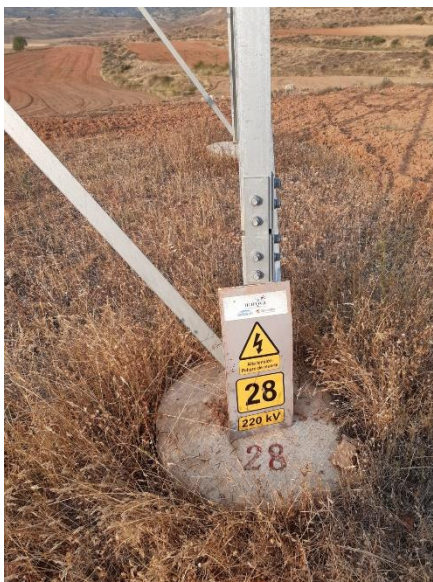
Fig 1. Cartel caído del apoyo 28.

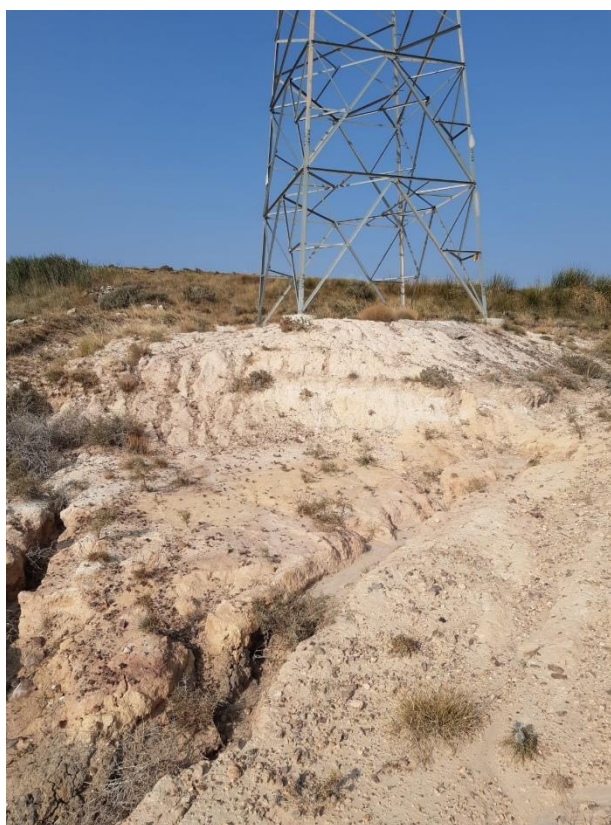
Fig 3. Erosión en el apoyo 20.

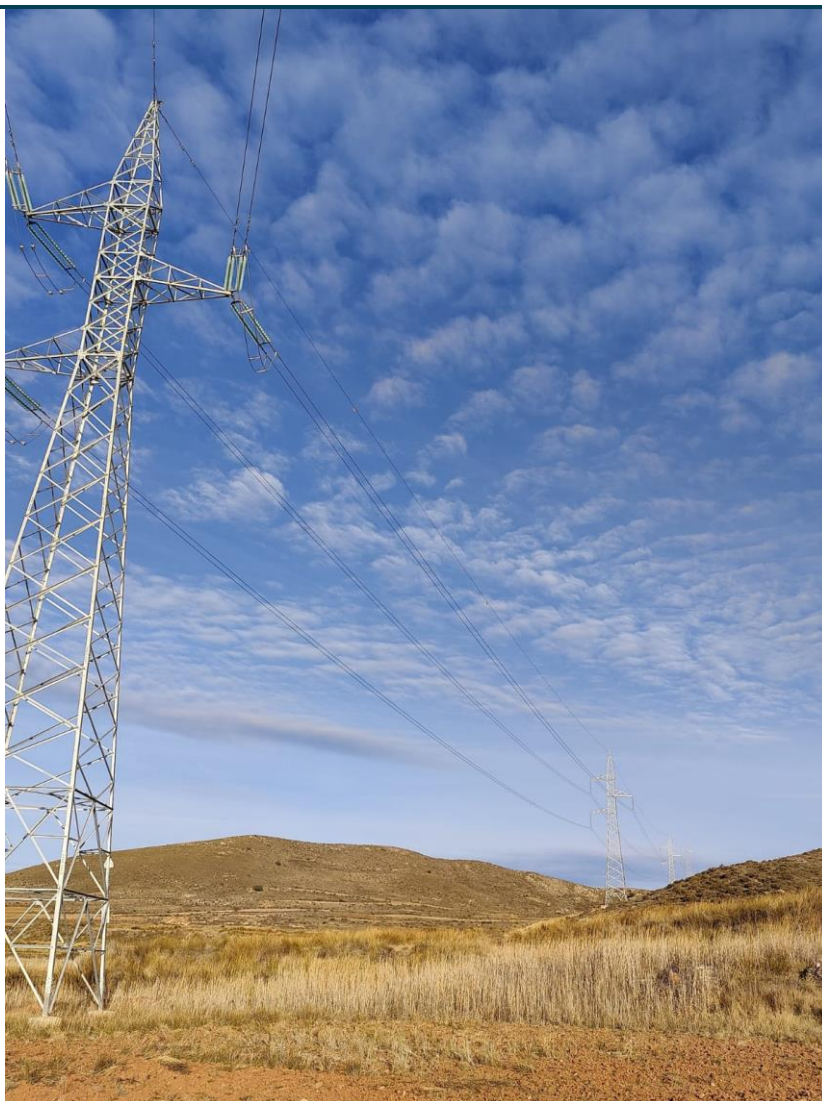
Fig 4. Tramo LAAT 30 - 29 En el que se observan como faltan balizas..

- Con objeto de cumplir con el condicionado relativo al mantenimiento de las balizas salvapájaros y los materiales aislantes en perfecto estado durante el periodo de explotación de la línea, se ha realizado el control de dichos puntos durante la realización del seguimiento de mortandad y tasas de vuelo de la línea.
- Se comprobó el estado de las balizas salvapájaros en el tramo de la zona ZEPA, dichas balizas NO se encontraban cumpliendo la distancia indicada en la DIA y estaban en mal estado.

Finales de agosto se colocaron la primera tanda de balizas. Las cuales abarcan desde el AP-32 hasta el AP-15 incluidos, haciendo un total de 1050 salvapájaros. El resto se colocarán en el siguiente mantenimiento del próximo año.

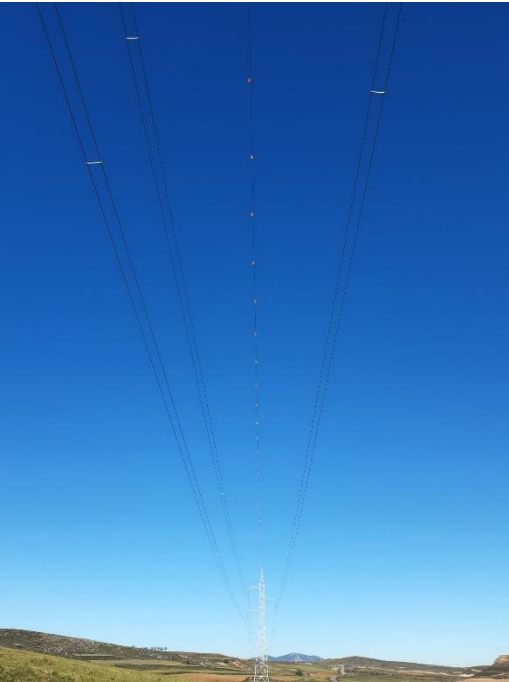
| <p>PUNTOS DE CONTROL:</p> <p>Las balizas que van desde el apoyo 32 al 52 están todas sustituidas en buenas condiciones.</p> <div data-bbox="555 712 1066 1391"></div> <p>Fig1. Balizas correspondientes al vano 22</p> |

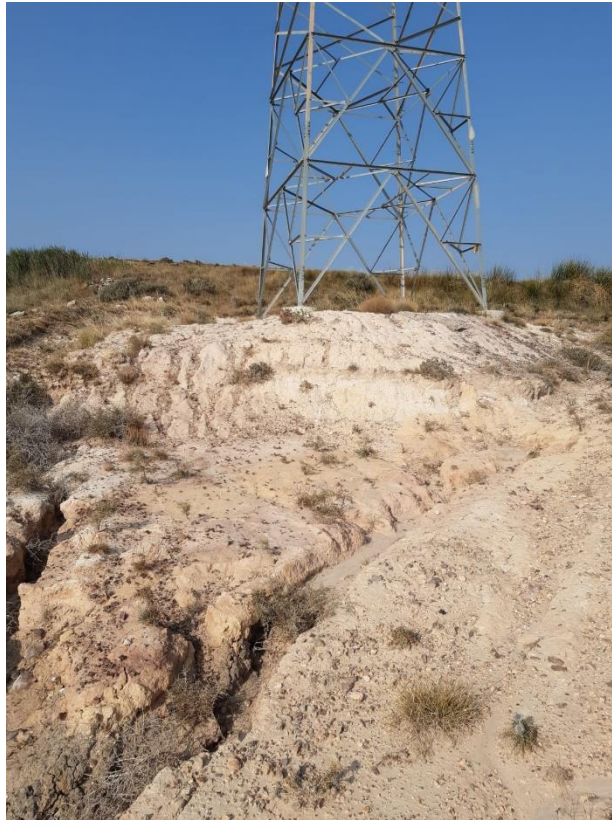
Fig 3. Erosión en el apoyo 20.
