INFORME VIGILANCIA AMBIENTAL

,
Nombre Instalación	LAAT SET ORICHE-SET MUNIESA
Provincia/s ubicación instalación	TERUEL
Titular	ENEL GREEN POWER ESPAÑA, S.L.U.
CIF del titular	B-61234613
Empresa de Vigilancia	TESTA CALIDAD Y MEDIOAMBIENTE S.L.
Tipo de EIA	ORDINARIA
Informe de FASE de	EXPLOTACIÓN
Periodicidad del informe según DIA	CUATRIMESTRAL
Año de seguimiento	AÑO 6
Nº Informe y año de seguimiento	INFORME Nº 1 DEL AÑO 6
Período que recoge el informe	ENERO – ABRIL 2025

INFORME DE VIGILANCIA AMBIENTAL LAT SET ORICHE-SET MUNIESA (TERUEL) ENERO - ABRIL 2025

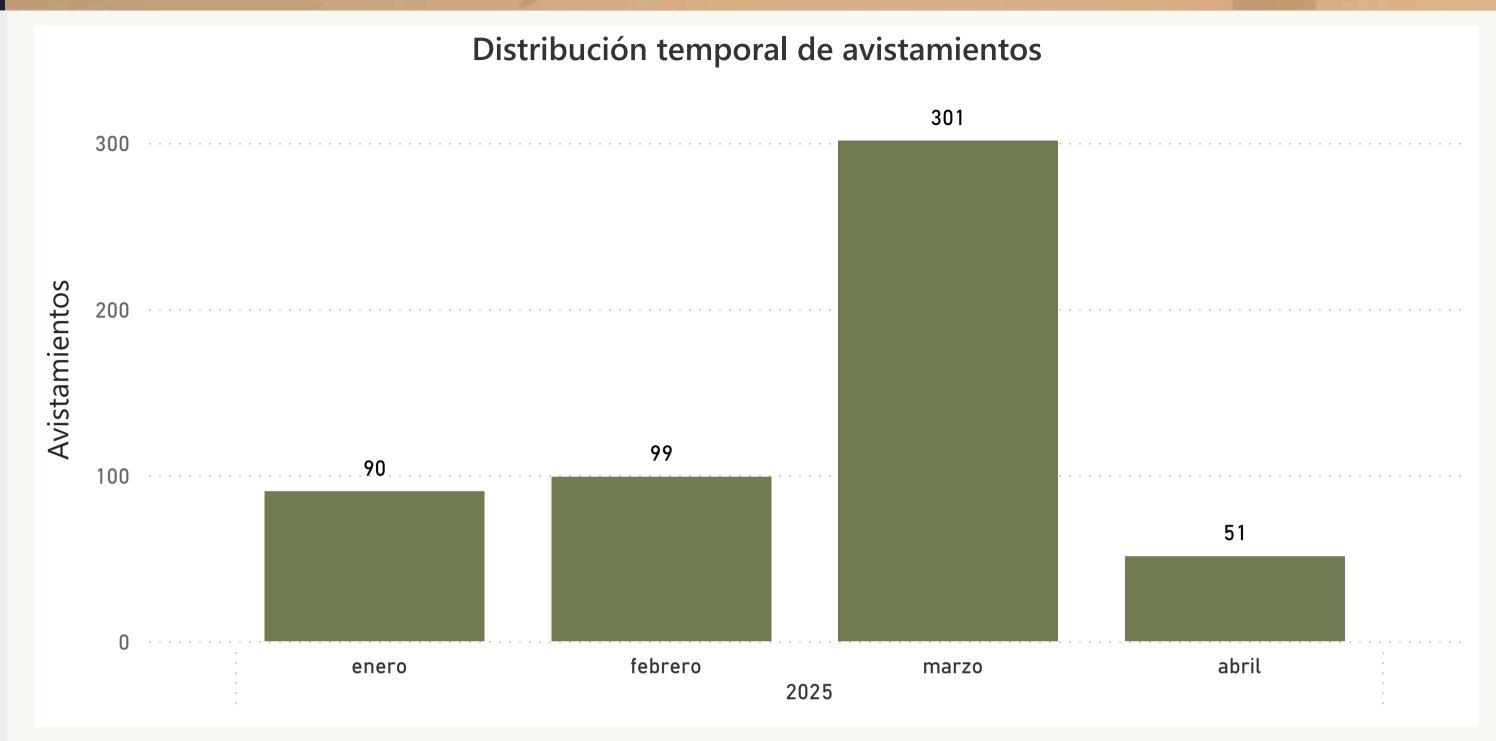
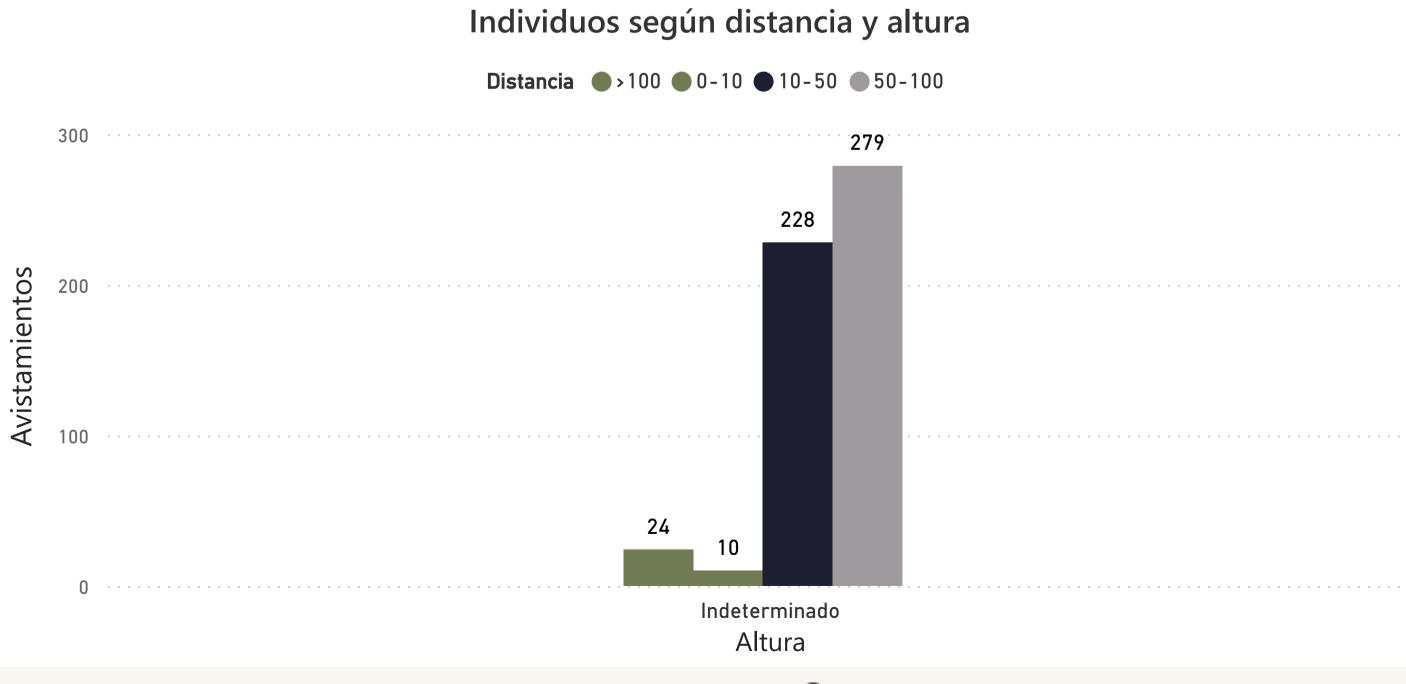
Índice Kilométrico de Abundancia

Nombre científico	IKA	Avistamien
		tos
Emberiza calandra	0,231	89
Linaria cannabina	0,231	89
Galerida cristata	0,226	87
Gyps fulvus	0,161	62
Alauda arvensis	0,119	46
Carduelis carduelis	0,052	20
Galerida theklae	0,052	20
Serinus serinus	0,042	16
Sturnus vulgaris	0,042	16
Turdus merula	0,039	15
Parus major	0,029	11
Emberiza cia	0,026	10
Melanocorypha calandra	0,018	7
Fringilla coelebs	0,016	6
Phoenicurus ochruros	0,016	6
Circaetus gallicus	0,013	5
Alectoris rufa	0,010	4
Circus cyaneus	0,010	4
Erithacus rubecula	0,010	4
Lullula arborea	0,010	4
Falco tinnunculus	0,008	3
Milvus migrans	0,008	3
Phylloscopus collybita	0,008	3
Cettia cetti	0,005	2
Cyanistes caeruleus	0,005	2
Motacilla alba	0,005	2
Anthus pratensis	0,003	1
Corvus corax	0,003	1
Hieraaetus pennatus	0,003	1
Pica pica	0,003	1
Turdus philomelos	0,003	1
