***LINEA AÉREA DE ALTA TENSIÓN
SET FUENDEJALON – SET SANTO
CRISTO DE MAGALLÓN***
INFORME CUATRIMESTRAL
DEL PVA EN FASE DE EXPLOTACIÓN

Nombre de la instalación	LAAT FUENDEJALON – SANTO CRISTO DE MAGALLÓN
Ubicación instalación	TTMM FUENDEJALON, POZUELO DE ARAGÓN Y MAGALLÓN
Nombre del titular	MOLINOS DEL MONCAYO S.L.
CIF del titular	B42901256
empresa de vigilancia	ARAGONEA S.L.U
Tipo de EIA	EIA Ordinario
Informe de FASE de	EXPLOTACIÓN
Periodicidad del informe DIA	CUATRIMESTRAL
Año de Seguimiento nº	AÑO 4
N.º de informe y año seguimiento	INFORME Nº1 del AÑO 4
Periodo que recoge el informe	NOVIEMBRE 2023 A FEBRERO 2024

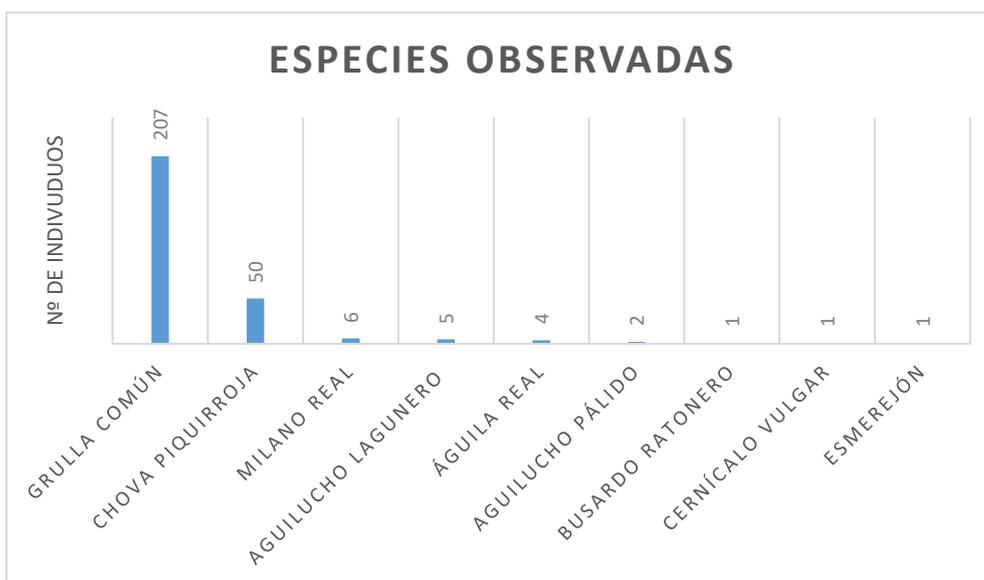
Gráfico 1: número de especies observadas

Tal y como se aprecia en el anterior gráfico durante el seguimiento realizado en los meses noviembre a febrero se han identificado un total de **9 especies de aves diferentes** con un total de **277 individuos**, destacando la grulla común en paso migratorio con un total de 207, seguido de Chova piquirroja (50). Destaca que no se ha observado en ninguna de las dos visitas buitre leonado.

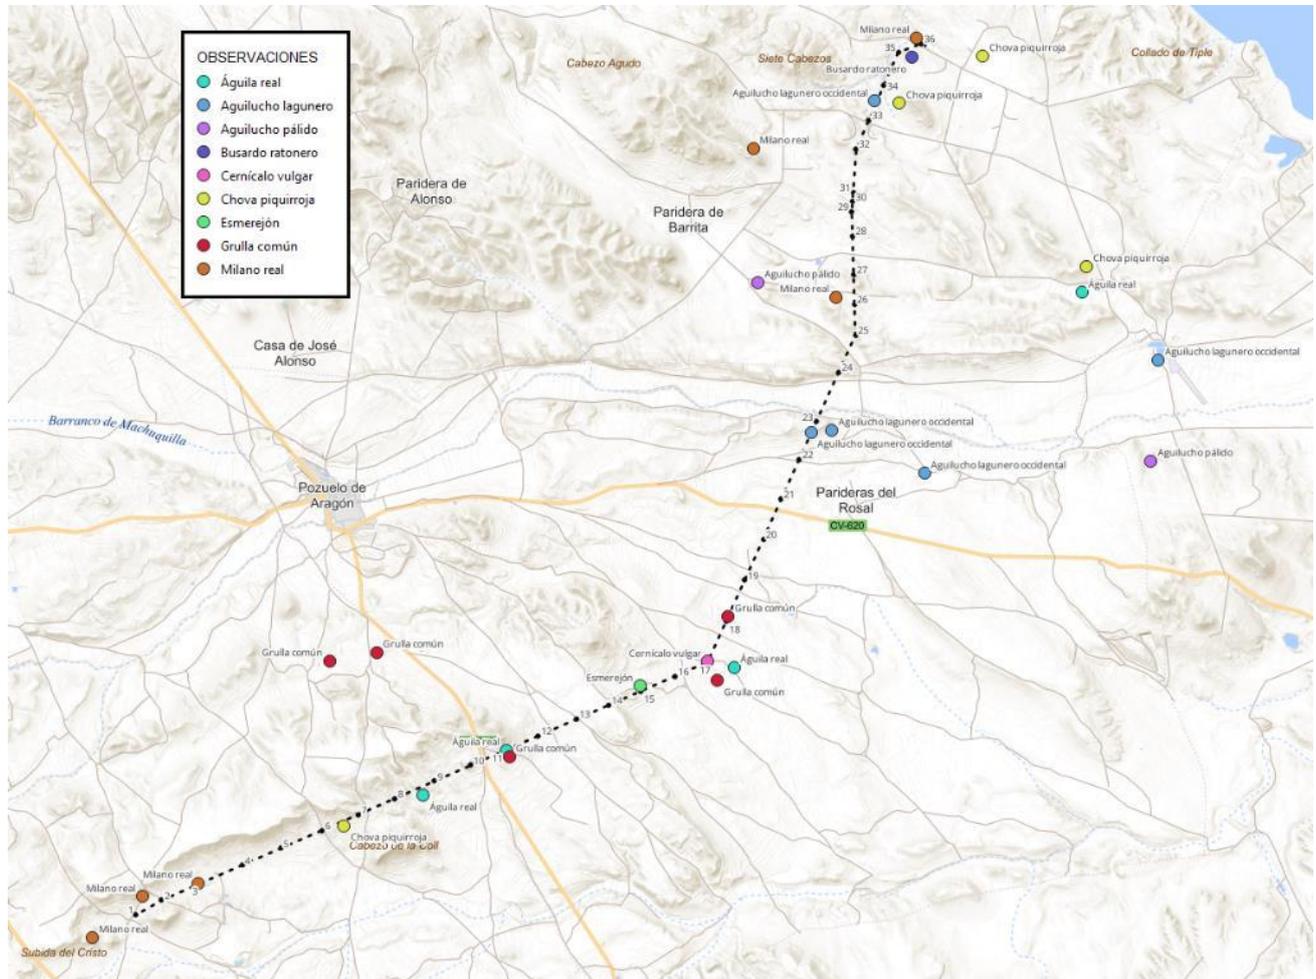
Mapa 2: Campeo de aves, durante el presente periodo de cuatro meses.

Valorando el mapa se deduce que la línea eléctrica va atravesando diferentes ecosistemas. El primer tramo se encuentra en el entorno de la granja porcina por lo que, durante este periodo invernal destaca la presencia de milano real. En el segundo tramo, sobre una gran planicie de cultivos de secano y regadío, se concentra el cernícalo vulgar y águila real, además desde este tramo se observan los pasos migratorios de las grullas. Finalmente, en el tercer tramo, hacia el norte, los campos agrícolas están más dispersos y son más áridos, por lo que disminuye considerablemente la avifauna, destacando la presencia de especies más esteparias como la chova piquirroja y los aguiluchos pálido y lagunero occidental.

- Alto número de milano real, principalmente en la parte sur de la línea, coincidiendo con la ubicación de la granja de ganado porcino y cultivos agrícolas.

- También destaca la presencia de águila real concentrada en el segundo tramo sobre cultivos.
- En el tramo más árido destaca la presencia de chova piquirroja y aguilucho lagunero.

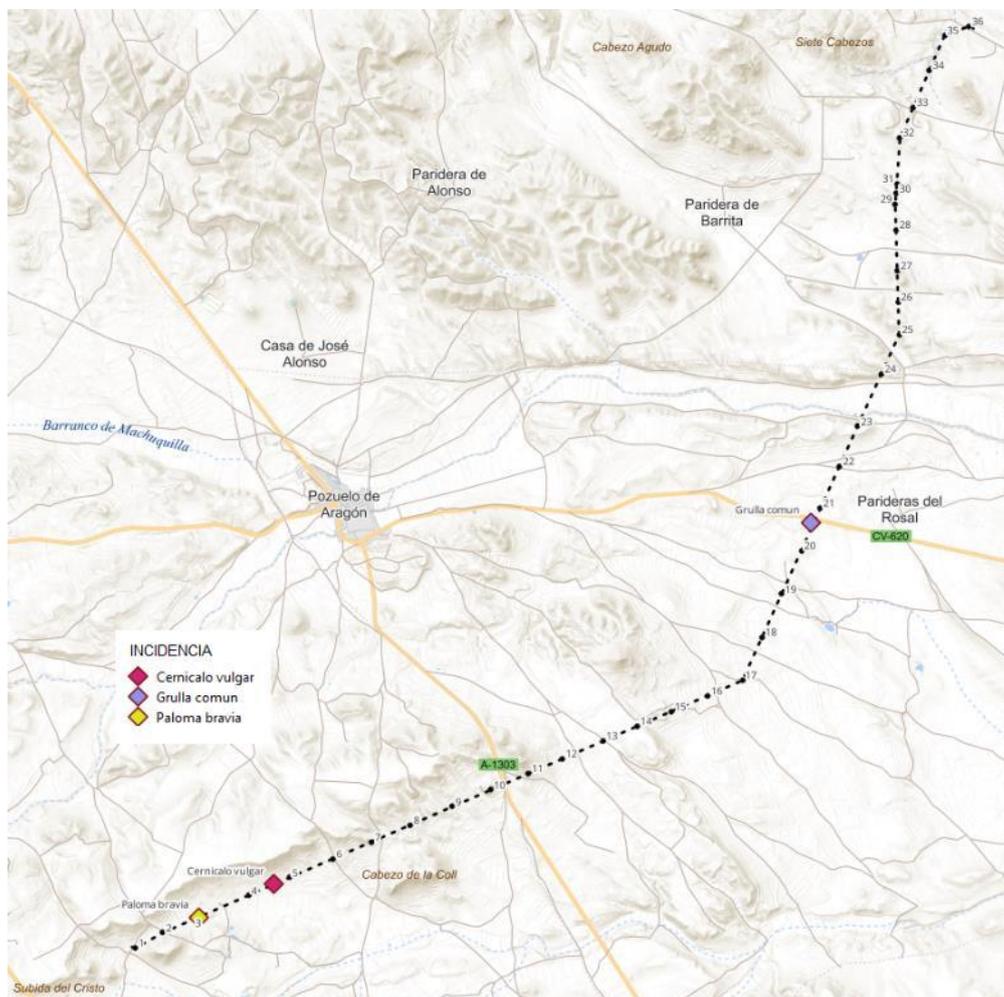
Mapa 3: Ubicación de restos de cadáveres encontrados durante el seguimiento.

Durante el seguimiento de la Línea de evacuación LAAT, en el periodo de tiempo de entre noviembre y febrero de 2024, se han encontrado 3 restos de plumas en el entorno de la línea, perteneciente a los grupos de especies de rapaces, columbidae y gruidae, que han podido ser afectados por esta infraestructura.

Nº	ESPECIE	TRAMO	X	Y	FECHA
1	Paloma bravía	1	629848	4621487	06/12/2023
2	Cernícalo vulgar	1	630456	4621762	06/12/2023
3	Grulla común	2	634765	4624690	06/12/2023

Los restos de los tres cadáveres encontrados corresponden a rastro de depredación por zorro o por otra ave, por lo que se desconoce la causa de la muerte. De las tres especies, la paloma es posible que haya sido cazada directamente por águila real, dado que su posadero es la torre colindante y no se observa ningún rastro de desplazamiento.
