# INFORME CUATRIMESTRAL FASE EXPLOTACIÓN 2º INFORME - 5º AÑO

VIGILANCIA AMBIENTAL  
LAAT SET MATA ALTA - CS  
FUENDETODOS SET MATA ALTA

| Nombre de la instalación: | LAAT SET MATA ALTA – CS FUENDETODOS |
| Periodo que recoge el informe: | MAYO 2024 – AGOSTO 2024 |

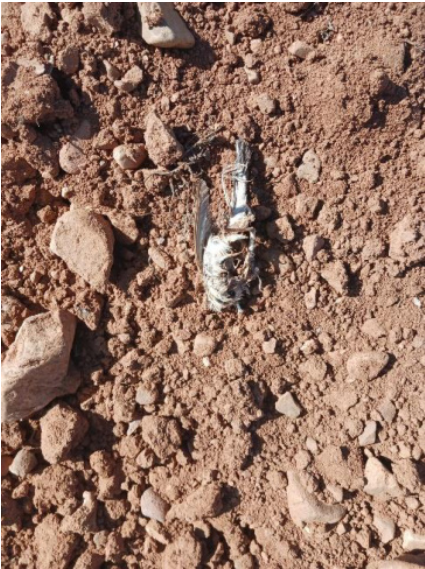
Fig 1. Alaudido en Apoyo 12

Durante este periodo se ha registrado un caso de siniestralidad, se trata de restos de aláudido, encontrado en el vano 12, en el mes de julio. Las necropsias realizadas por el Centro de Recuperación de Fauna Silvestre de la Alfranca, confirmaran la correcta identificación de los restos, así como las posibles causas que conllevaron a la muerte del ejemplar.

| TAXÓN | X | Y | VANO / APOYO | ESTATUS |
|---|---|---|---|---|
| Alauda sp | 667982 | 4570973 | 12 | Cadáver semiconsumido |

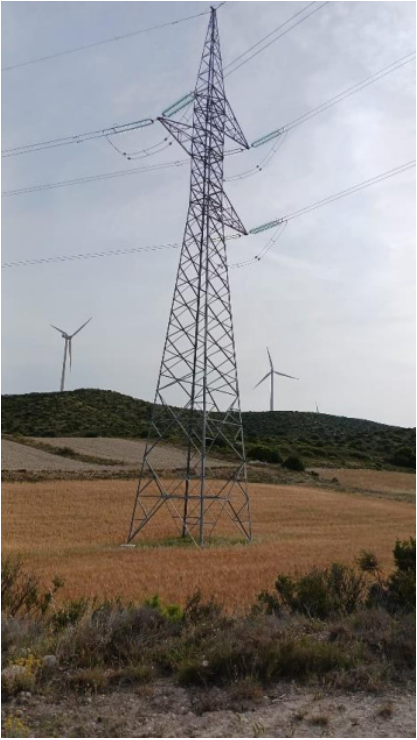
| LÍNEA | TRAMO ENTRE APOYOS | BALIZAS SALVAPÁJAROS | MATERIALES AISLANTES |
|---|---|---|---|
| MATAALTA | TODOS | CORRECTO | CORRECTO |

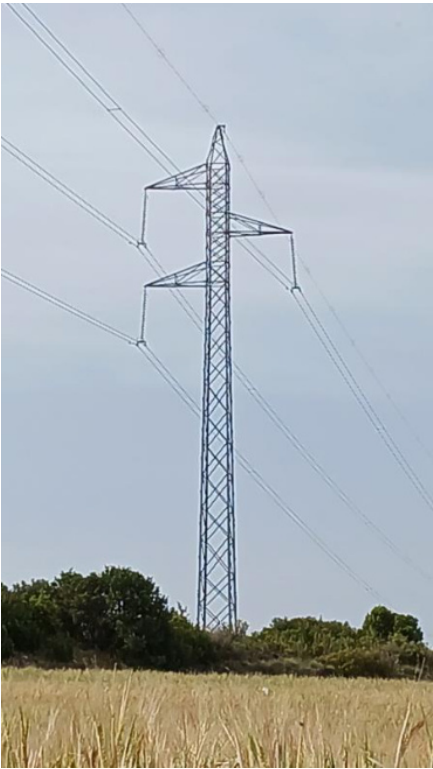
Fig. 1. Apoyo 34

| LÍNEA | TRAMO ENTRE APOYOS | BALIZAS SALVAPÁJAROS | MATERIALES AISLANTES |
|---|---|---|---|
| MATAALTA | TODOS | CORRECTO | CORRECTO |

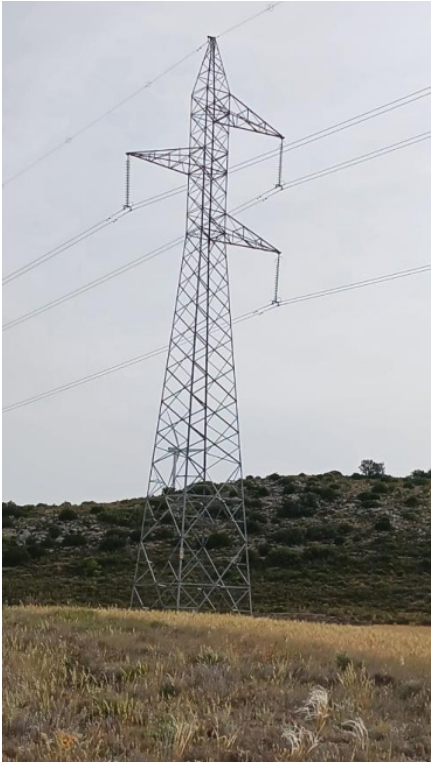
Fig. 1. Apoyo 33

| LÍNEA | TRAMO ENTRE APOYOS | BALIZAS SALVAPÁJAROS | MATERIALES AISLANTES |
|---|---|---|---|
| MATAALTA | TODOS | CORRECTO | CORRECTO |
