| Nombre de la instalación: | LAAT/SET SEGURA-SET MONFORTE |
| Informe de FASE de: | EXPLOTACIÓN |
| Nº de informe y año de seguimiento: | 3 - 2025 |

PROGRAMA DE VIGILANCIA AMBIENTAL  
LAAT SET SEGURA-SET MONFORTE (TERUEL)  
Febrero 2025 – Abril 2025

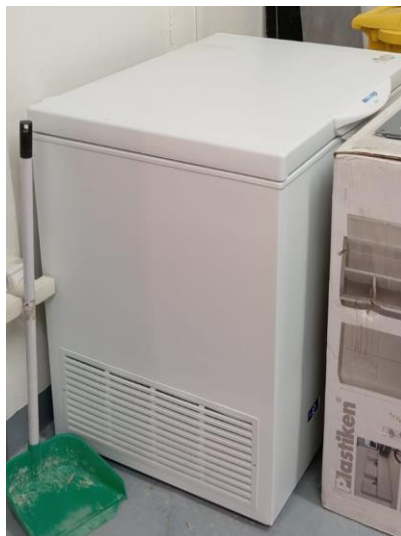
no hayan podido ser retirados por el APN o usados en los factores de corrección. El arcón, instalado en la SET “Seguras”, sirve de manera conjunta para los parques eólicos Seguras I y Seguras II.

*Ilustración 2. Arcón congelador ubicado en la SET*

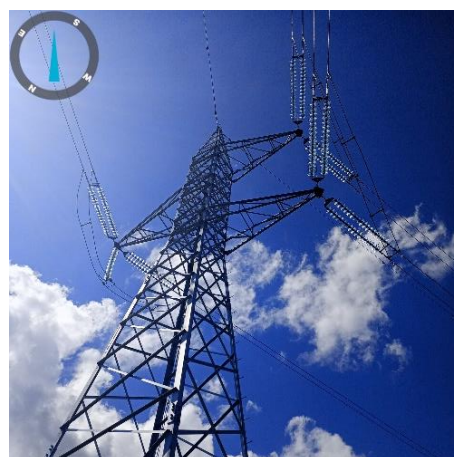
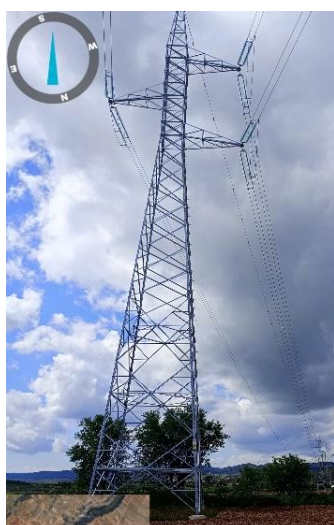
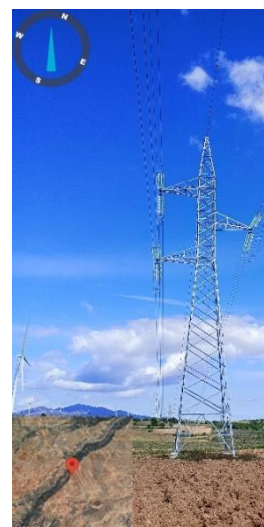
Fotografías 3 a 6. Estado apoyos

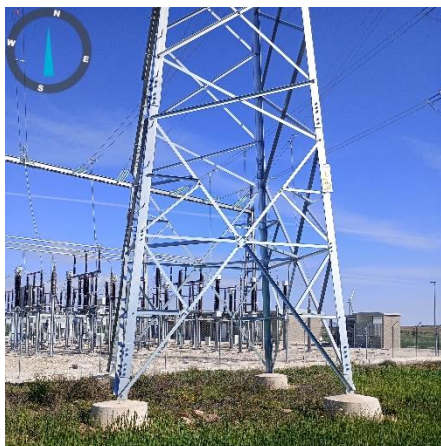
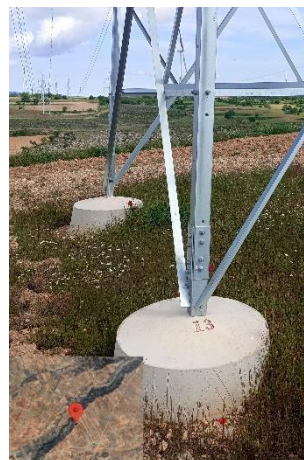
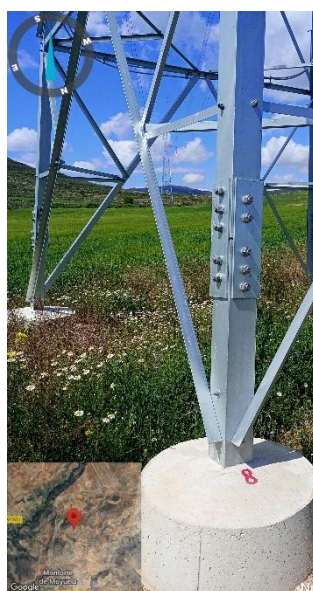
Fotografías 7 a 9. Numeración apoyos

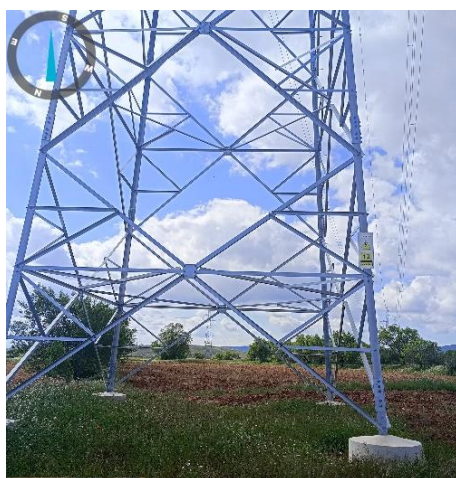
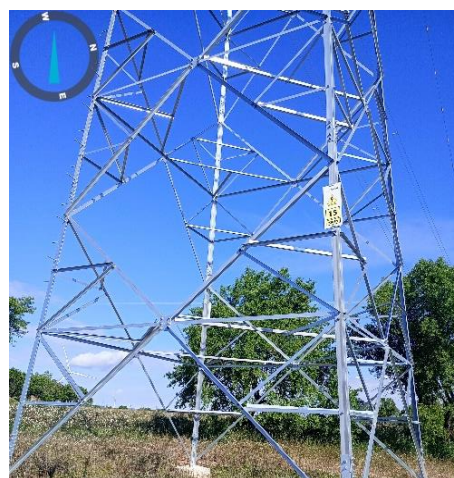
Fotografías 10 a 11. Señalización apoyos

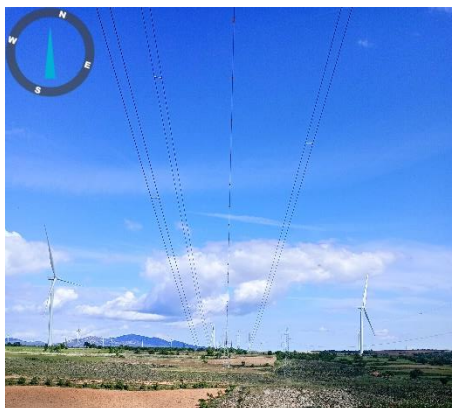
Se ha realizado una verificación del cumplimiento de esta medida mediante chequeo visual en cada visita. El **estado de los dispositivos es correcto**, no advirtiéndose ninguna deficiencia ni en el estado ni en la separación entre los mismos.

Fotografías 12. Dispositivos anticolidión
