| Nombre de la instalación: | LAAT/SET SEGURA-SET MONFORTE |
| Nº de informe y año de seguimiento: | 4 - 2025 |
| Período que recoge el informe: | MAYO 2025-JULIO 2025 |

PROGRAMA DE VIGILANCIA AMBIENTAL  
LAAT SET SEGURA-SET MONFORTE (TERUEL)  
Mayo 2025 – Julio 2025

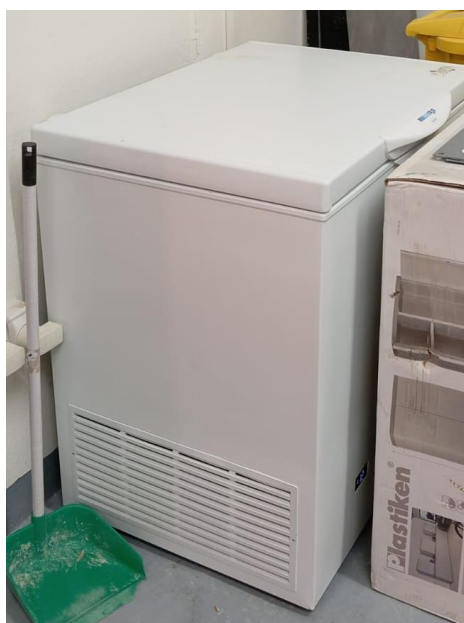
*Ilustración 2. Arcón congelador ubicado en la SET*

Por otro lado, y siguiendo el protocolo del Departamento de Agricultura, Ganadería, y Medioambiente del Gobierno de Aragón, se instaló un arcón congelador para almacenar todos aquellos siniestros que no hayan podido ser retirados por el APN o usados en los factores de corrección. El arcón, instalado en la SET "Seguras", sirve de manera conjunta para los parques eólicos Seguras I y Seguras II.

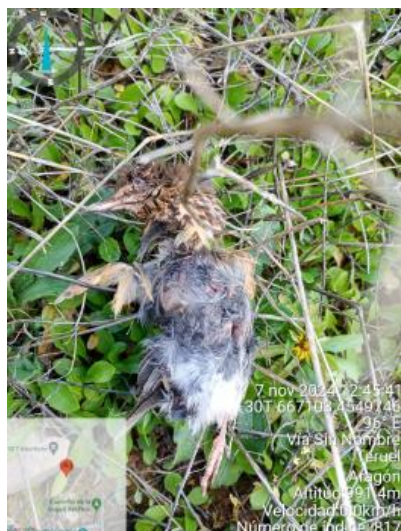
FOTOGRAFIA DE DETALLE

| OBSERVACIONES: codigo precinto: 437917 | |
