## PROGRAMA DE VIGILANCIA AMBIENTAL

### LAAT SET VENTA VIEJA-SET MUNIESA

<b>Nombre de la instalación:</b>	LAAT SET VENTA VIEJA-SET MUNIESA
<b>Provincia/s ubicación de la instalación:</b>	TERUEL
<b>Nombre del titular:</b>	ENEL GREEN POWER ESPAÑA, S.L.
<b>CIF del titular:</b>	B-61234613
<b>Nombre de la empresa de vigilancia:</b>	TESTA CALIDAD Y MEDIOAMBIENTE S.L.
<b>Tipo de EIA:</b>	ORDINARIA
<b>Informe de FASE de:</b>	EXPLOTACIÓN
<b>Periodicidad del informe según DIA:</b>	CUATRIMESTRAL
<b>Año de seguimiento nº:</b>	AÑO 4
<b>Nº de informe y año de seguimiento:</b>	INFORME Nº 3 DEL AÑO 4
<b>Período que recoge el informe:</b>	SEPTIEMBRE 2023 - DICIEMBRE 2023

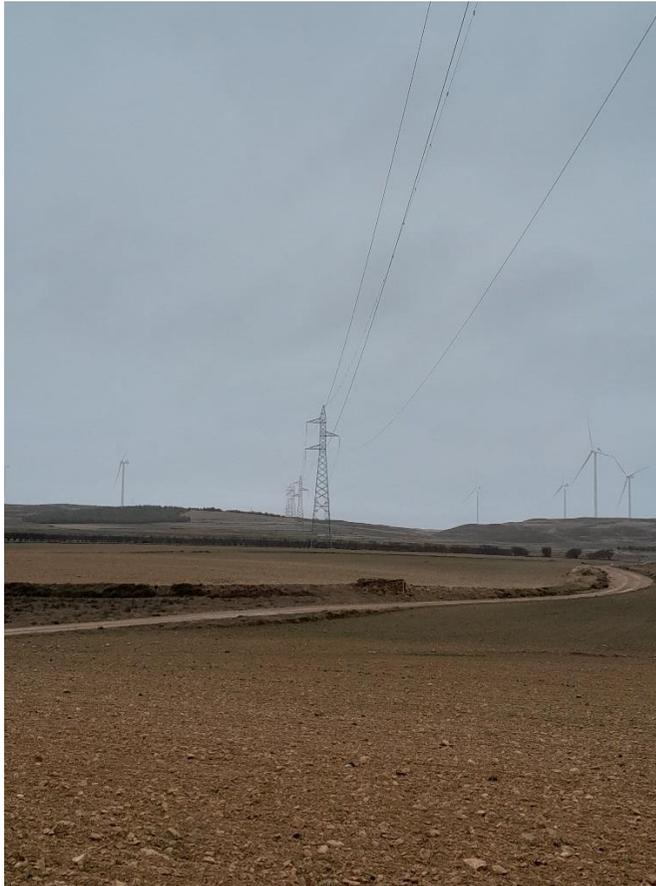
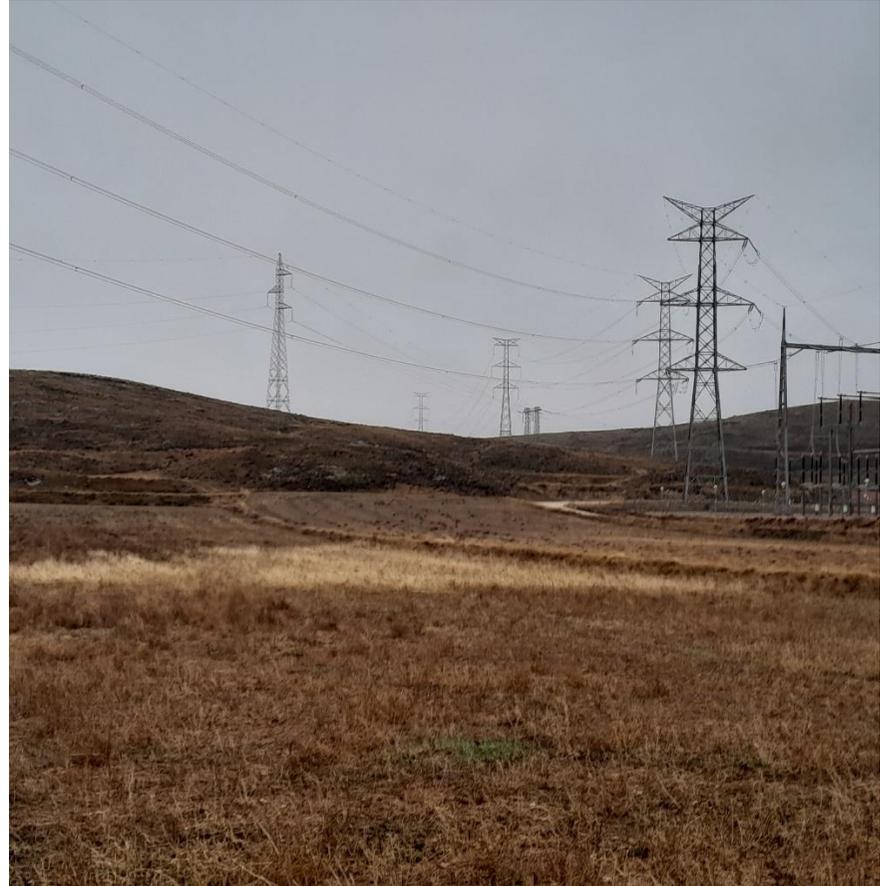
*Fotografía 1 y 2: Visibilidad línea de tensión*

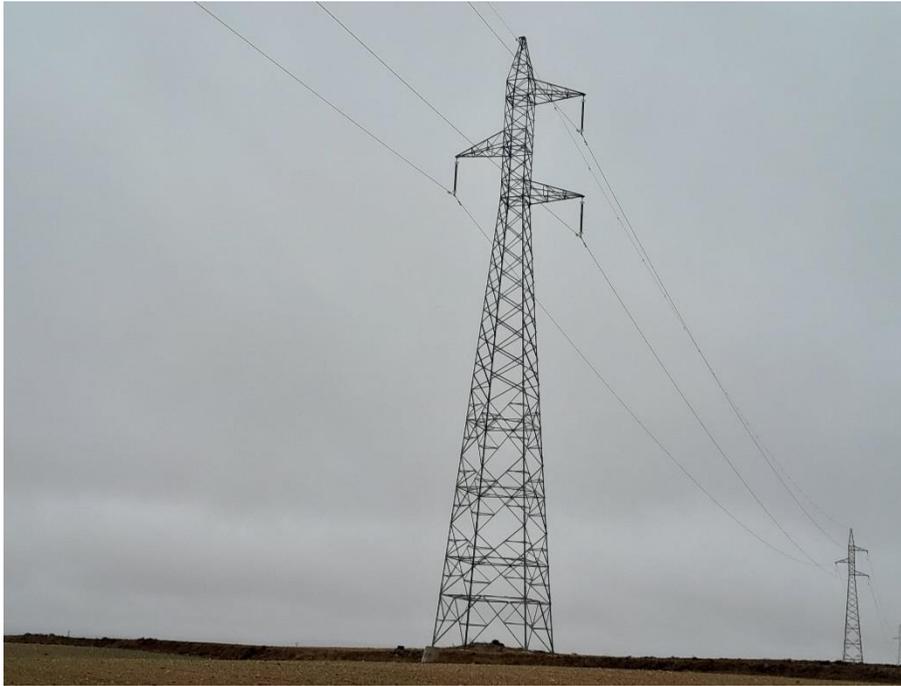
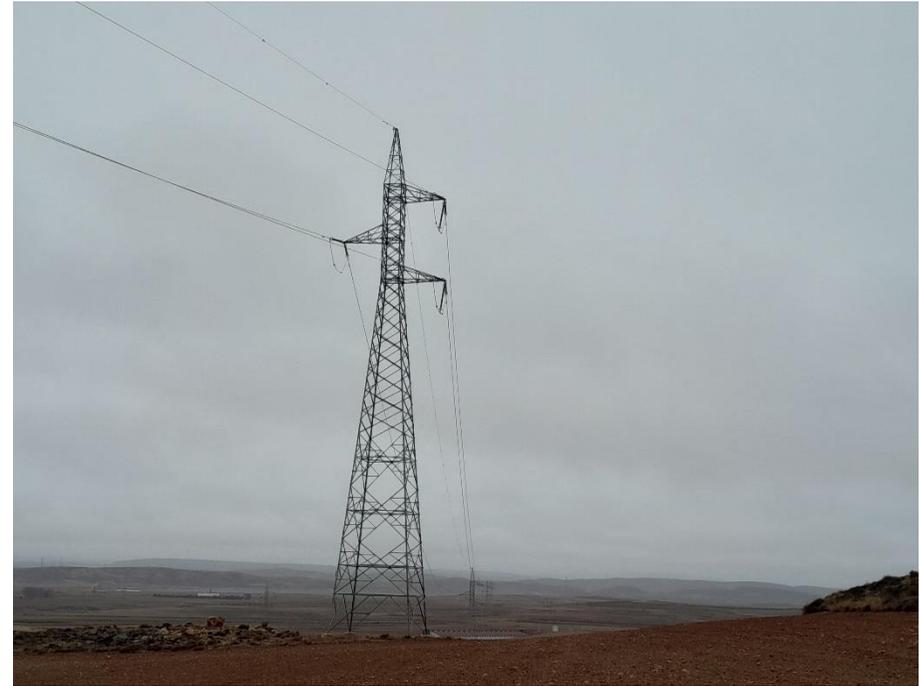
*Fotografías 3 y 4: Apoyos de celosía*

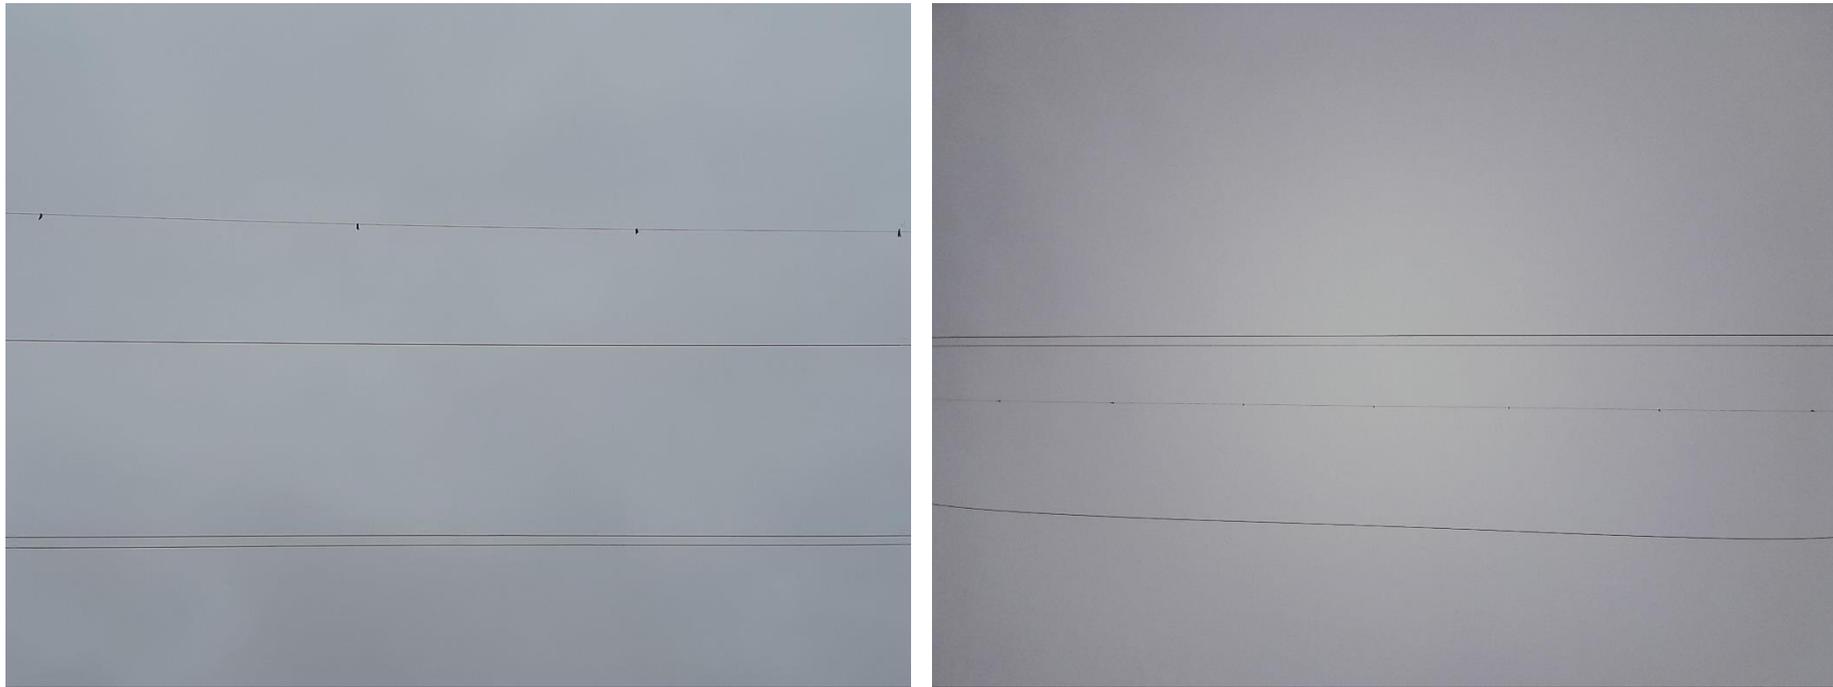
Se ha realizado una verificación del cumplimiento de esta medida mediante chequeo visual en cada visita. Como puede verse en el anexo fotográfico, el estado de los dispositivos es correcto, no advirtiéndose ninguna deficiencia entre los mismos.

*Fotografía 5 y 6: Tendido con salvapájaros*

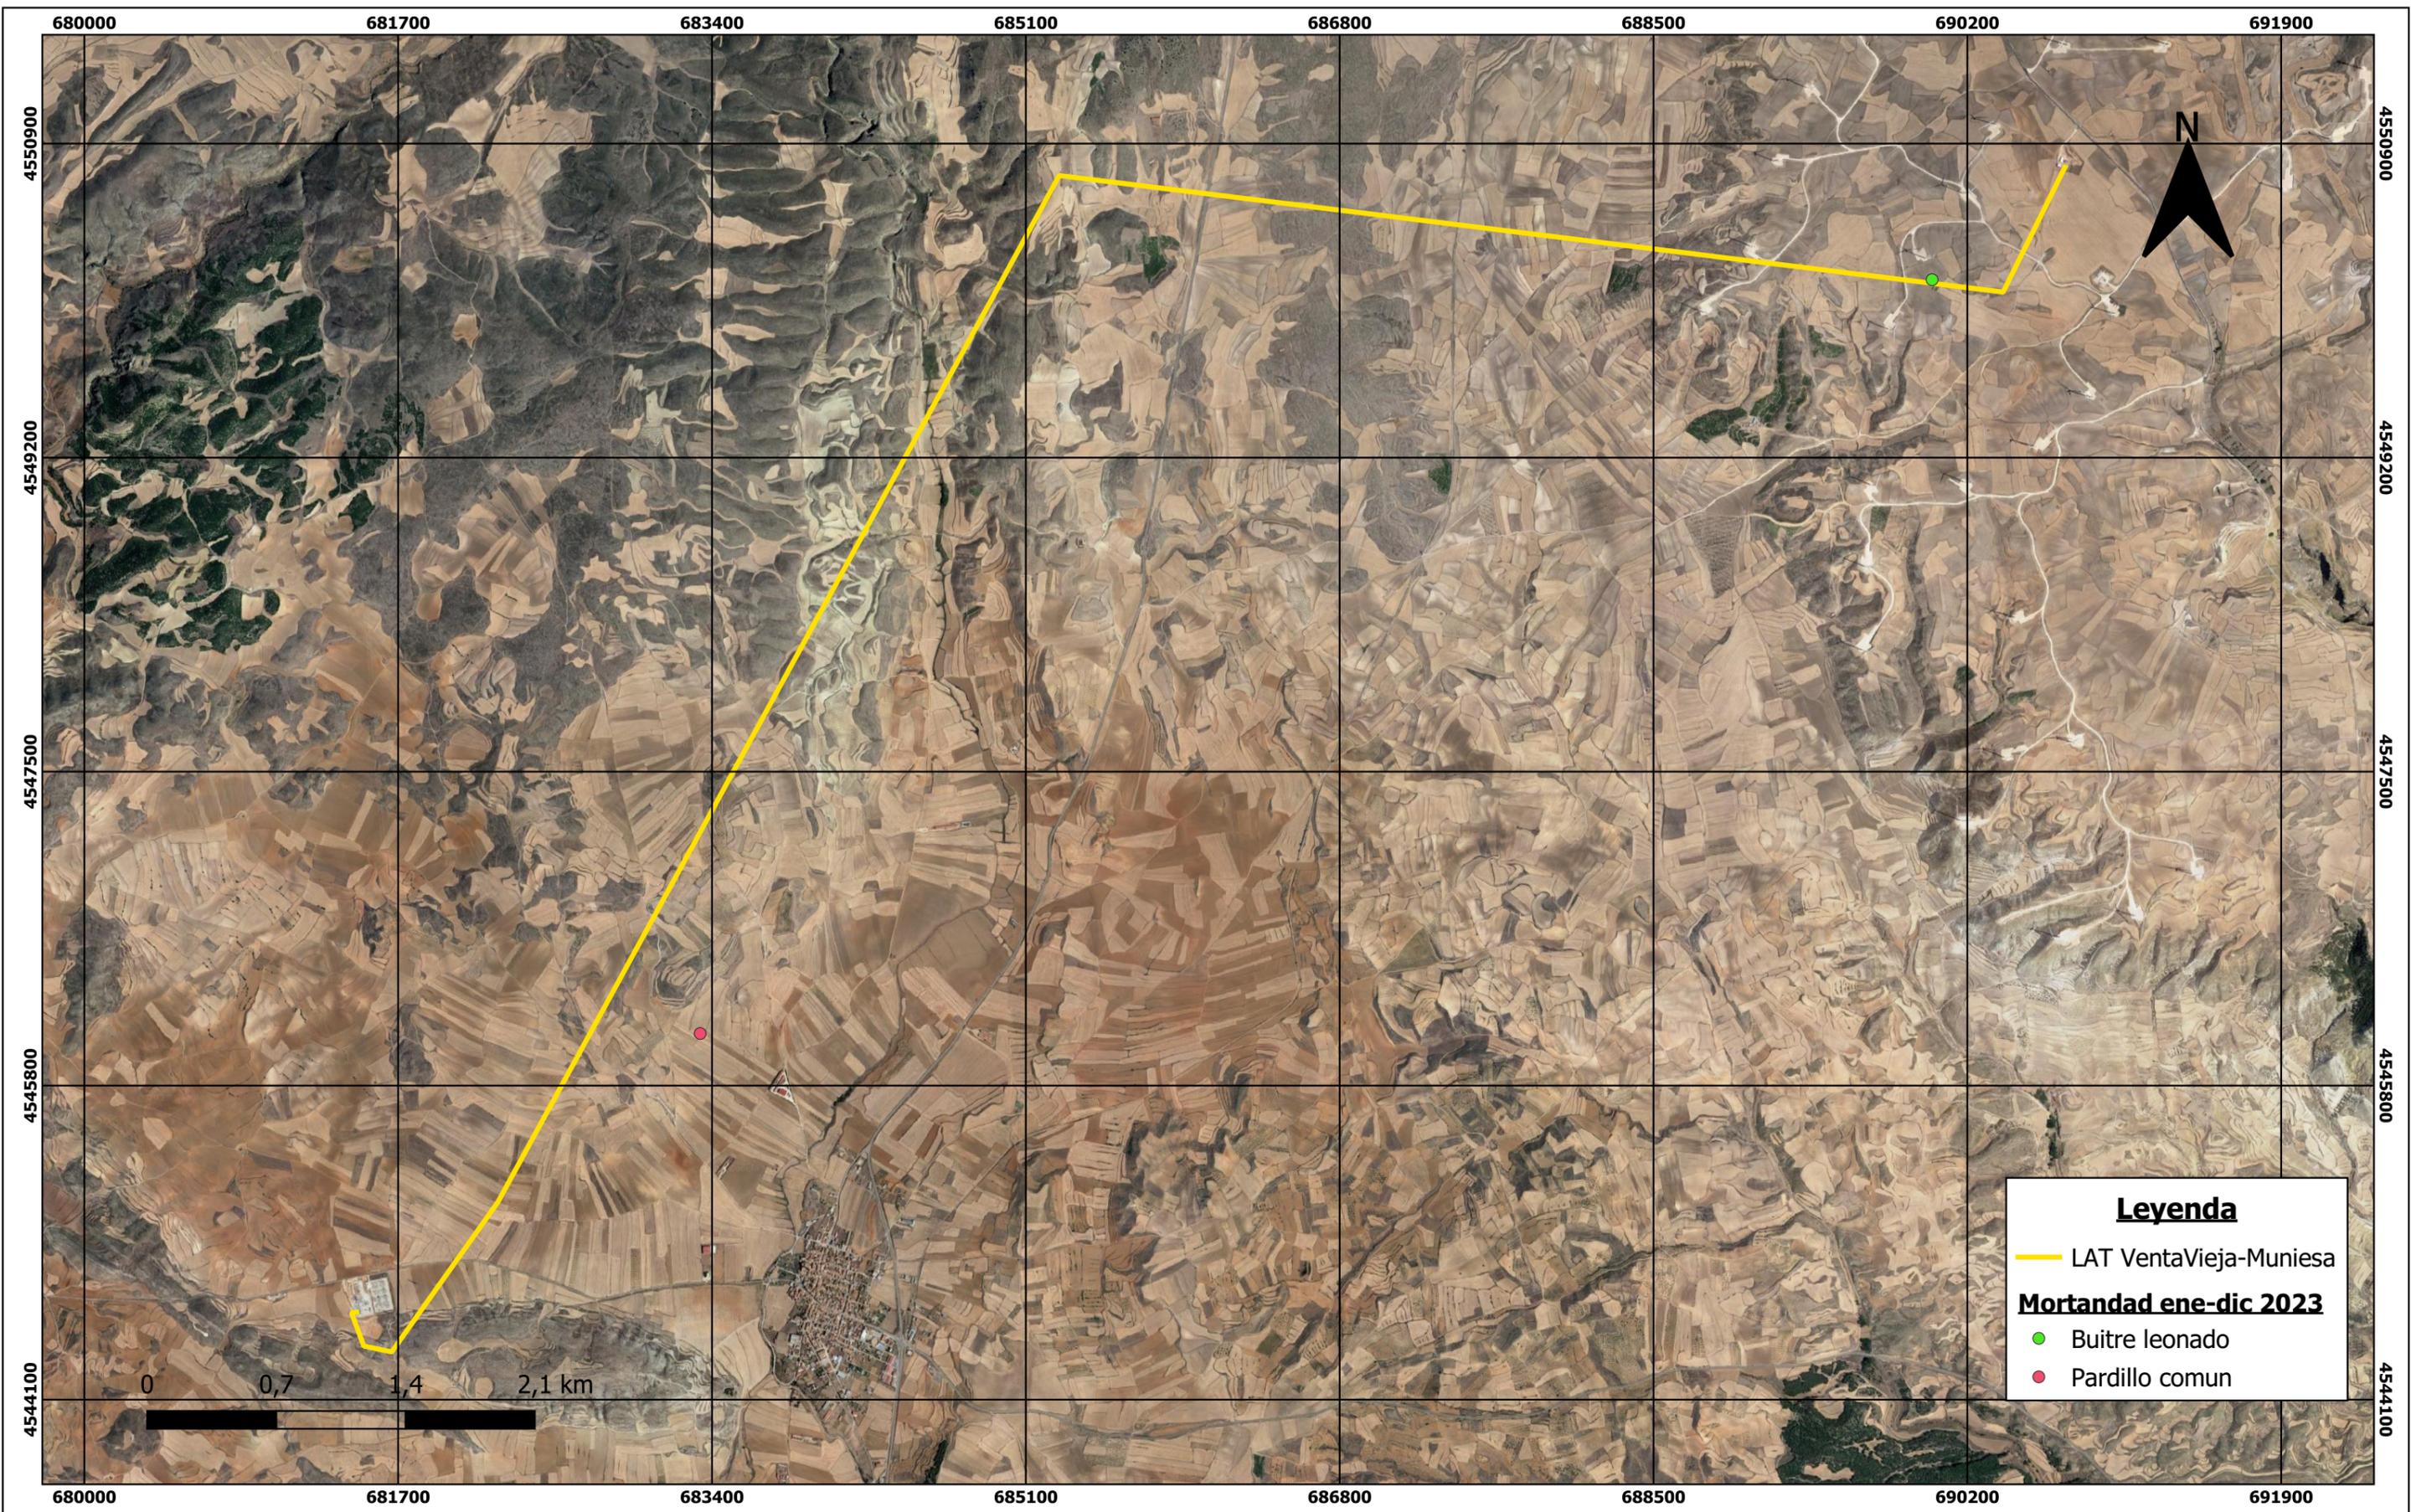
<b>PROMOTOR:</b> 	<b>MAPA:</b> Plano de siniestralidad anual enero-diciembre 2023	<b>Nº:</b> 01	<b>PROYECTO:</b> PVA en funcionamiento LAAT/SET Venta Vieja - SET Muniesa	<b>ESCALA:</b> 1:30.000	<b>FECHA:</b> ENERO 2024
				<b>SISTEMA DE REFERENCIA:</b> DATUM: ETRS89; HUSO: 30N	
<b>EQUIPO REDACTOR:</b>
