TESTA

Nombre de la instalación:	LAAT SET VENTA VIEJA-SET MUNIESA
Provincia/s ubicación de la instalación:	TERUEL
Nombre del titular:	ENEL GREEN POWER ESPAÑA, S.L.U.
CIF del titular:	B-61234613
Nombre de la empresa de vigilancia:	TESTA CALIDAD Y MEDIOAMBIENTE S.L.
Tipo de EIA:	ORDINARIA
Informe de FASE de:	EXPLOTACIÓN
Periodicidad del informe según DIA:	CUATRIMESTRAL
Año de seguimiento nº:	AÑO 5
Nº de informe y año de seguimiento:	INFORME Nº 2 DEL AÑO 5
Período que recoge el informe:	MAYO 2024 - AGOSTO 2024

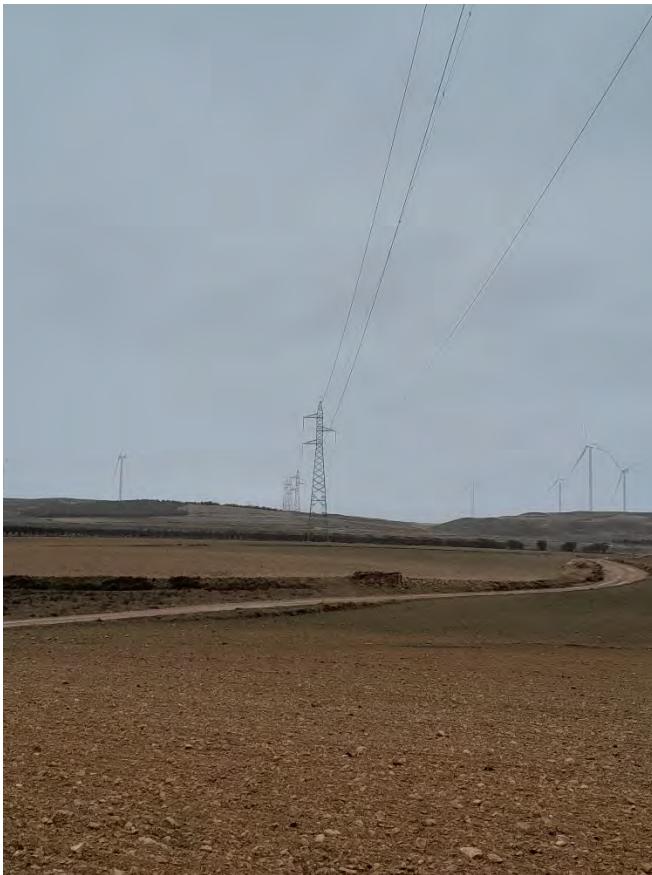
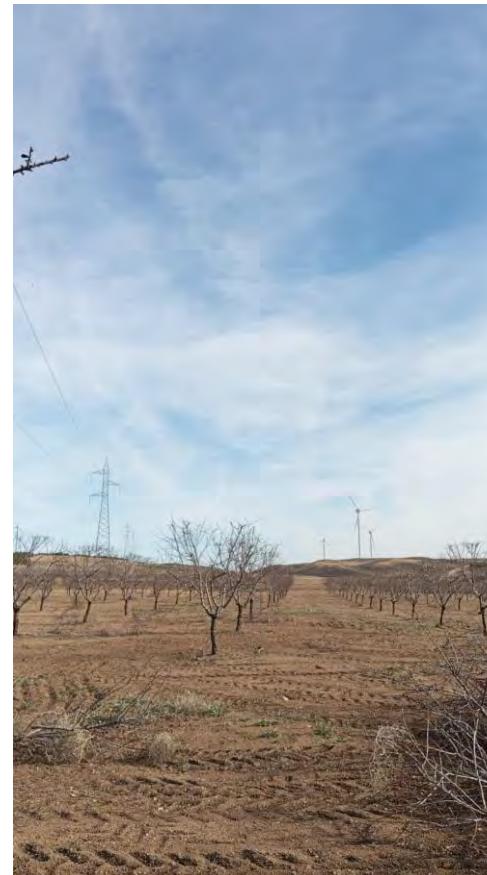
Fotografía 1 y 2: Visibilidad línea de tensión

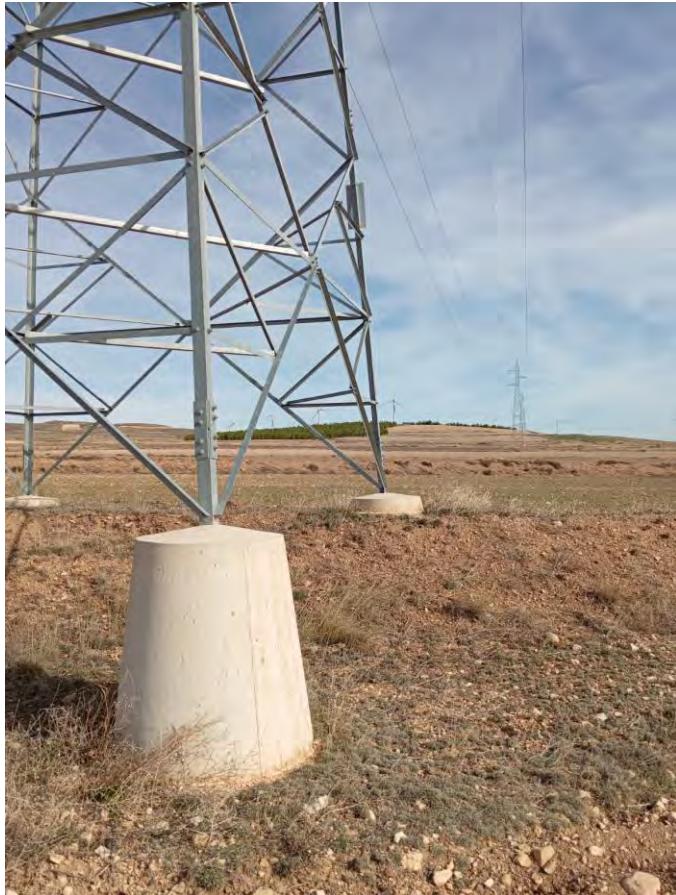
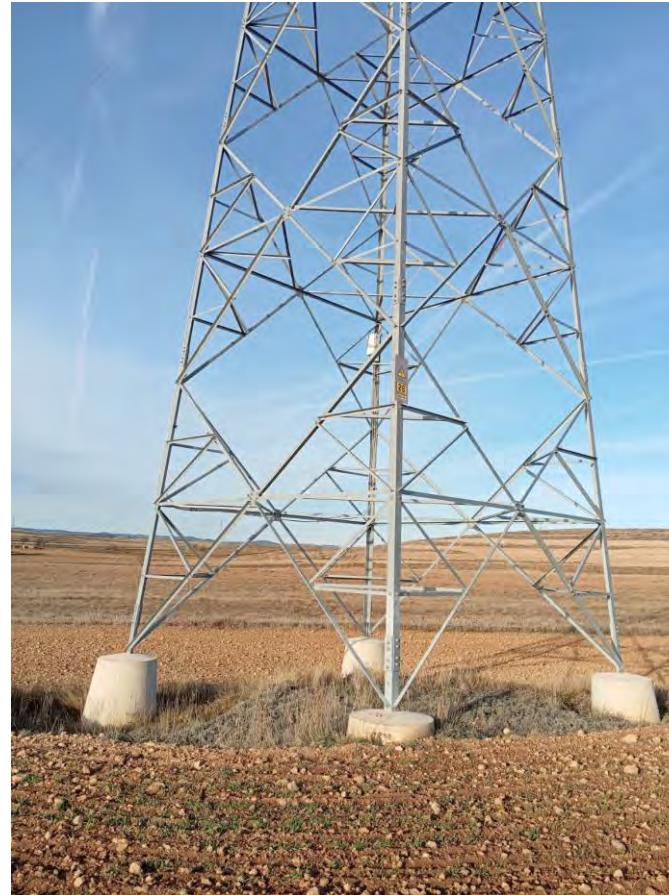
Fotografías 3 y 4: Apoyos de celosía

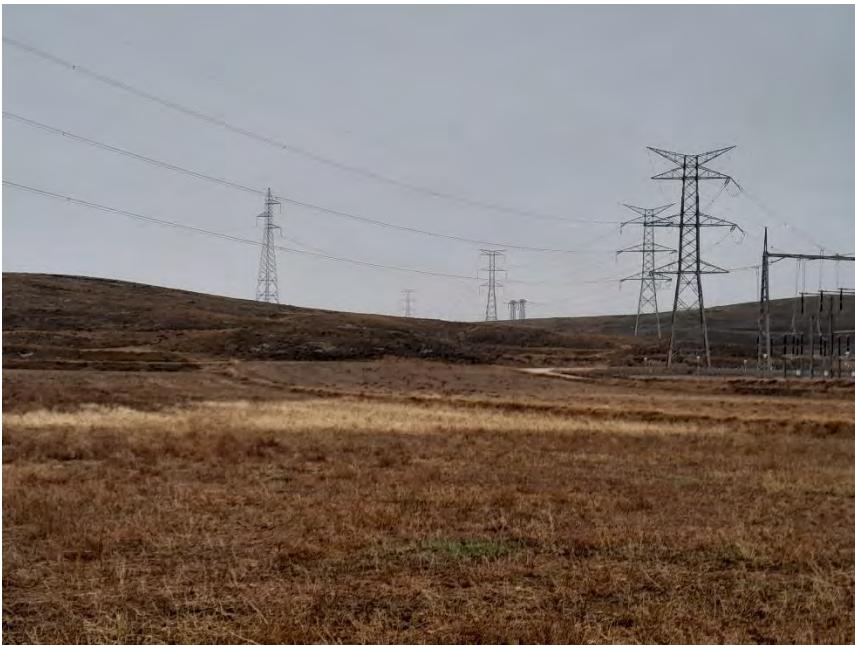
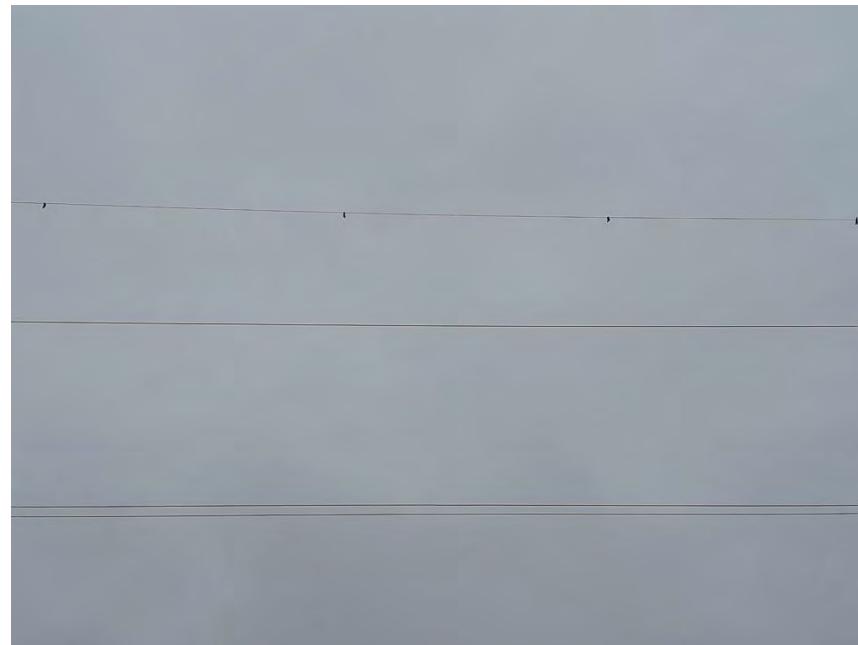
Se ha realizado una verificación del cumplimiento de esta medida mediante chequeo visual en cada visita. Como puede verse en el anexo fotográfico, el estado de los dispositivos es correcto, no advirtiéndose ninguna deficiencia entre los mismos.

Fotografía 5 y 6: Tendido con salvapájaros

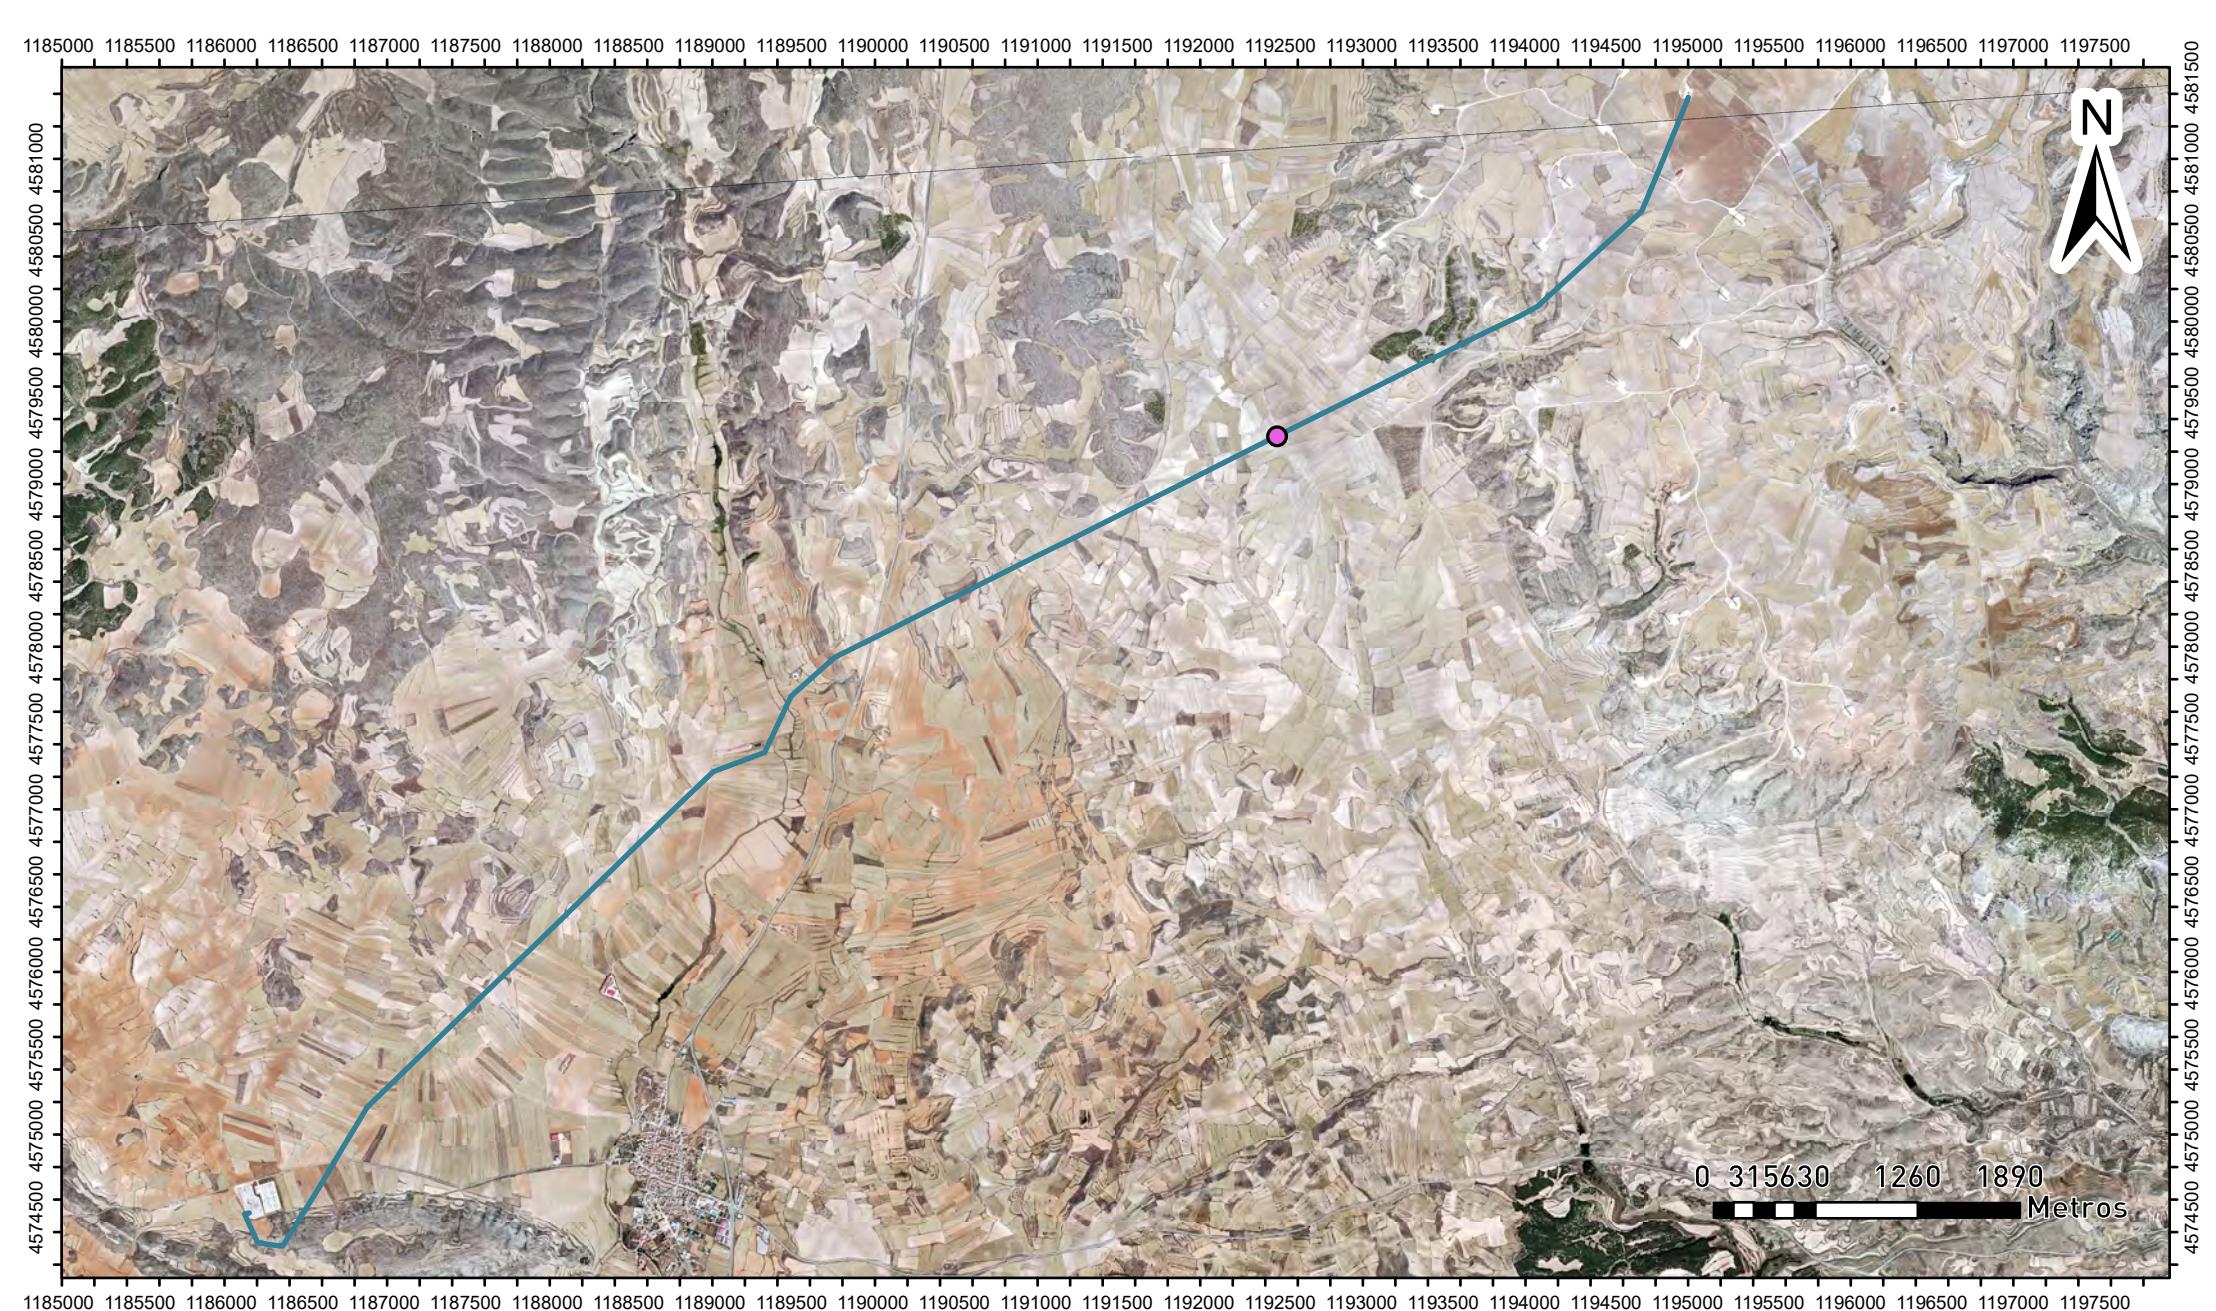
PROMOTOR:	enel Green Power	PROYECTO:	Plan de Vigilancia Ambiental LAT "VENTAVIEJA-SET MUNIESA"	Leyenda	ESCALA:	FECHA:
EQUIPO REDACTOR:	T E S T A	MAPA:	Plano de Siniestralidad May-Ago. 2024	Aves siniestradas Gyps fulvus (1) LAT LAT	1:46.500	SEPTIEMBRE 2024
SISTEMA DE REFERENCIA: DATUM: ETRS89; HUSO: 30N

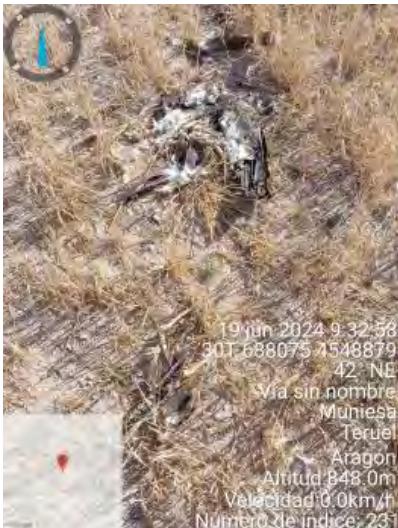
FOTOGRAFIA DE DETALLE

19 jun 2024 9:32:58
30T 688075 4548879
42° NE
Vía sin nombre
Muniesa
Teruel
Aragón
Altitud 848.0m
Velocidad 0.0km/h
Número de índice: 231

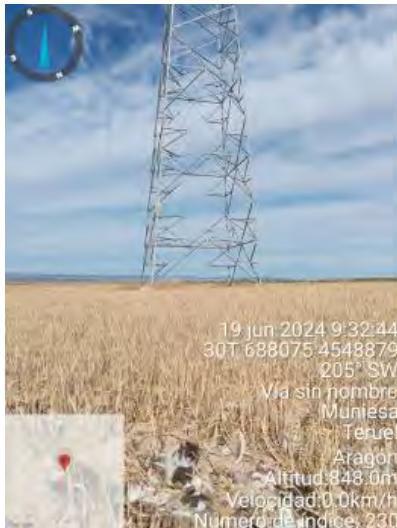
FOTOGRAFÍA PANORAMICA

19 jun 2024 9:32:44
30T 688075 4548879
205° SW
Vía sin nombre
Muniesa
Teruel
Aragón
Altitud 848.0m
Velocidad 0.0km/h
Número de índice: 230
