INFORME VIGILANCIA AMBIENTAL

Nombre Instalación	LAAT SET VENTA VIEJA-SET MUNIESA
Provincia/s ubicación instalación	TERUEL
Titular	ENEL GREEN POWER ESPAÑA, S.L.U.
CIF del titular	B-61234613
Empresa de Vigilancia	TESTA CALIDAD Y MEDIOAMBIENTE S.L.
Tipo de EIA	ORDINARIA
Informe de FASE de	EXPLOTACIÓN
Periodicidad del informe según DIA	CUATRIMESTRAL
Año de seguimiento	AÑO 5
Nº Informe y año de seguimiento	INFORME N° 3 DEL AÑO 5
Período que recoge el informe	SEPTIEMBRE - DICIEMBRE 2024

El presente informe se corresponde con el **tercer informe cuatrimestral del año 2024, periodo de septiembre-diciembre**.

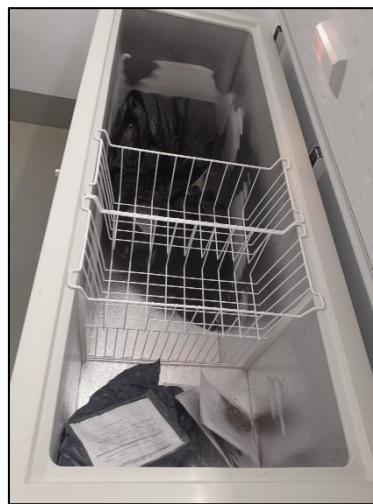
Fotografía 1. Arcón congelador del parque eólico

Por otro lado, y siguiendo el protocolo del Departamento de Agricultura, Ganadería, y Medioambiente del Gobierno de Aragón, emitido el 6 de noviembre de 2020, se instaló un **arcón congelador** para almacenar todos aquellos siniestros que no hayan podido ser retirados por el AP. Este arcón se instaló en la SET Venta Vieja.

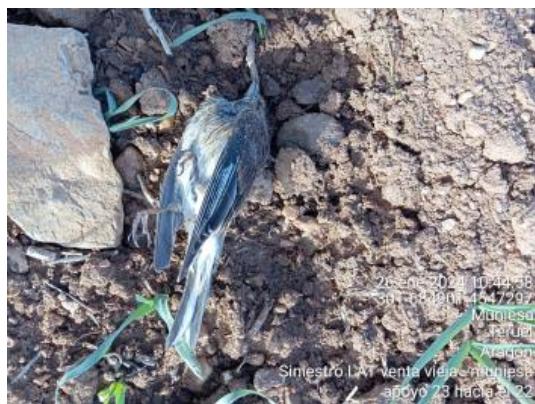
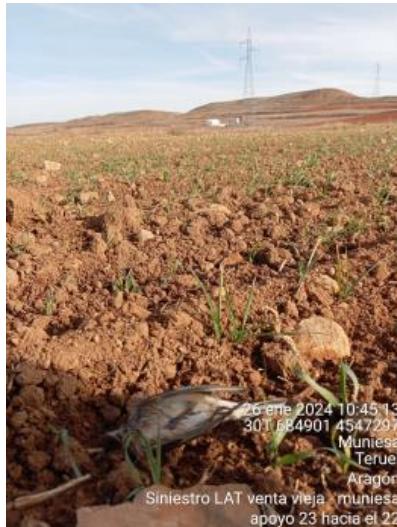
OBSERVACIONES: Núm. 537122.

NOMBRE DE LA INSTALACION: LAT Venta Vieja-Muniesa	FECHA REGISTRO: 26/01/2024 HORA REGISTRO: 12:12
DEPOSITO: Se lleva al arcón de la SET tras avisar al APN correspondiente.	CODIGO: VM-03
TECNICO DEL HALLAZGO: Mar Lacalle

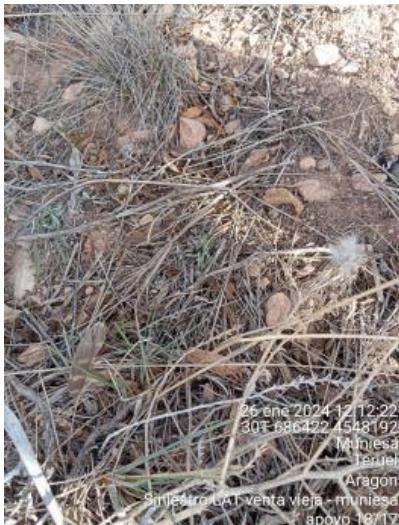
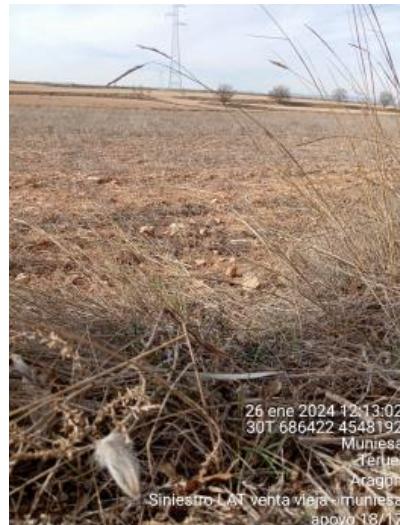
OBSERVACIONES: Núm. 537123.

NOMBRE DE LA INSTALACION:	FECHA REGISTRO: 19/6/24/
LAT Venta Vieja-Muniesa	HORA REGISTRO: 9:32
DEPOSITO: Se lleva al arcón de la SET tras avisar al APN correspondiente.	CODIGO: VM-04
TECNICO DEL HALLAZGO: Jesus Sopeña

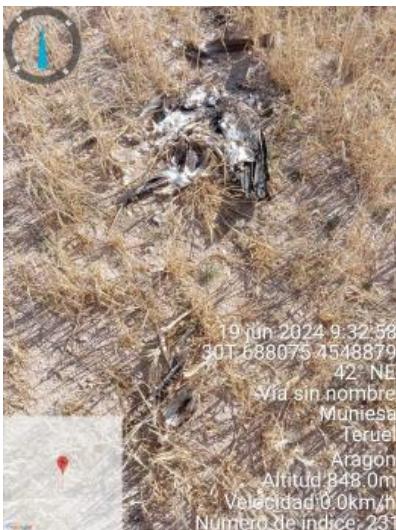
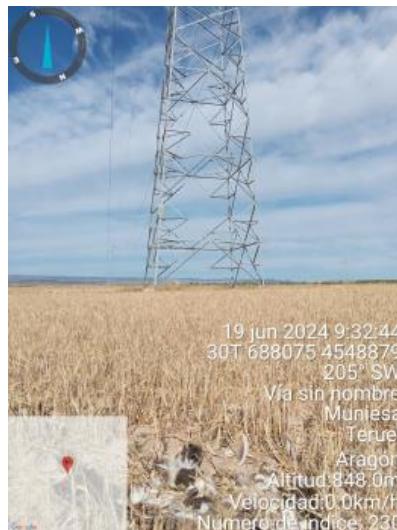
OBSERVACIONES: N°706994

NOMBRE DE LA INSTALACION: LAT Venta Vieja-Muniesa	FECHA REGISTRO: 5/11/24/ HORA REGISTRO: 10:44
DEPOSITO: Se lleva al arcón de la SET tras avisar al APN correspondiente.	CODIGO: VM-05
TECNICO DEL HALLAZGO: Leticia Cárdenas

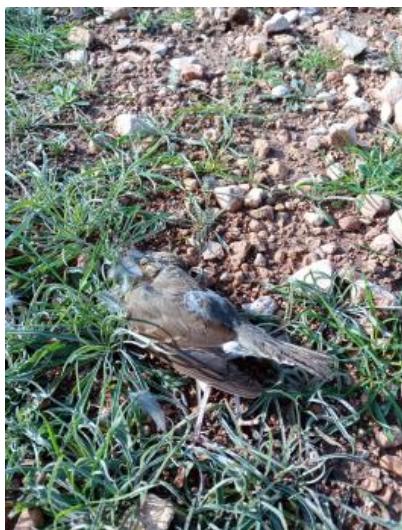
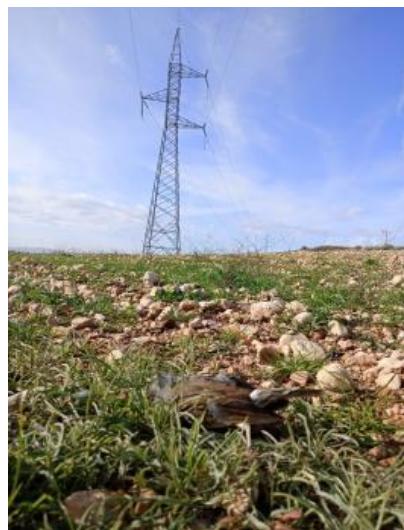
OBSERVACIONES: codigo precinto: 437912

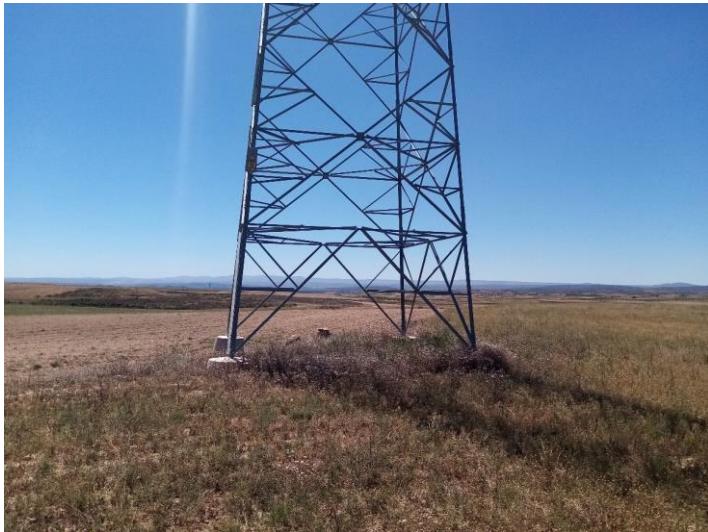
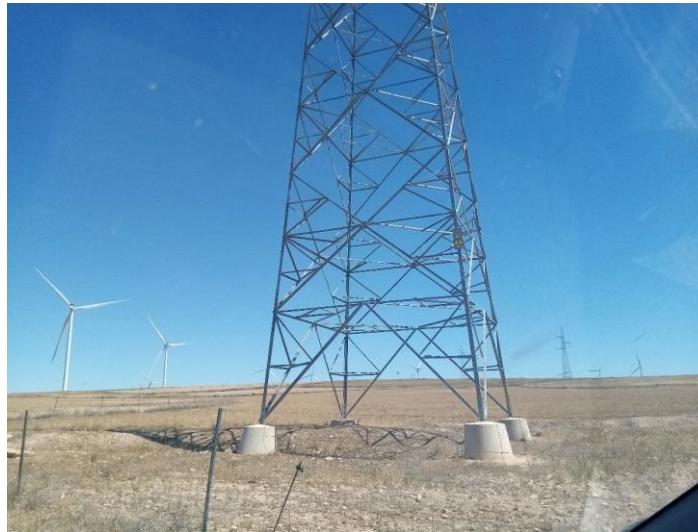
Fotografías 5 y 6: Apoyos de celosía

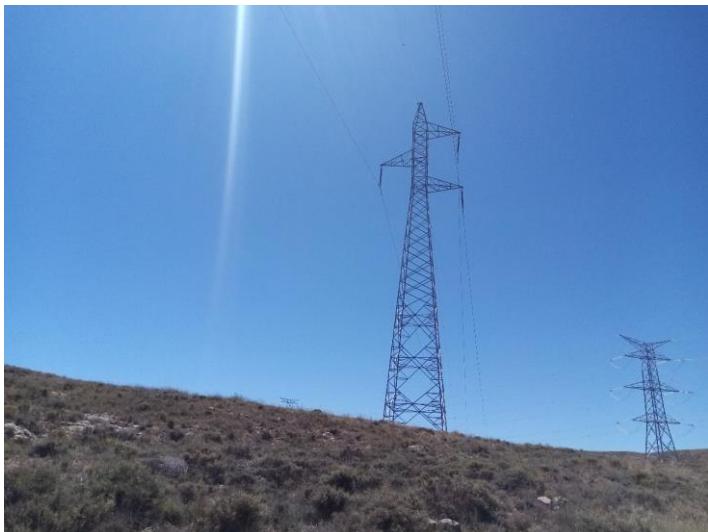
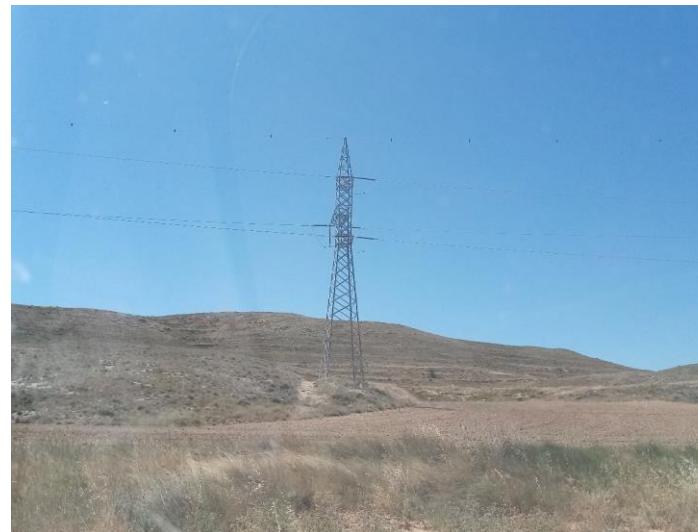
Fotografía 7 y 8: Tendido con salvapájaros

Se ha realizado una verificación del cumplimiento de esta medida mediante chequeo visual en cada visita. Como puede verse en el anexo fotográfico, el estado de los dispositivos es correcto, no advirtiéndose ninguna deficiencia entre los mismos.

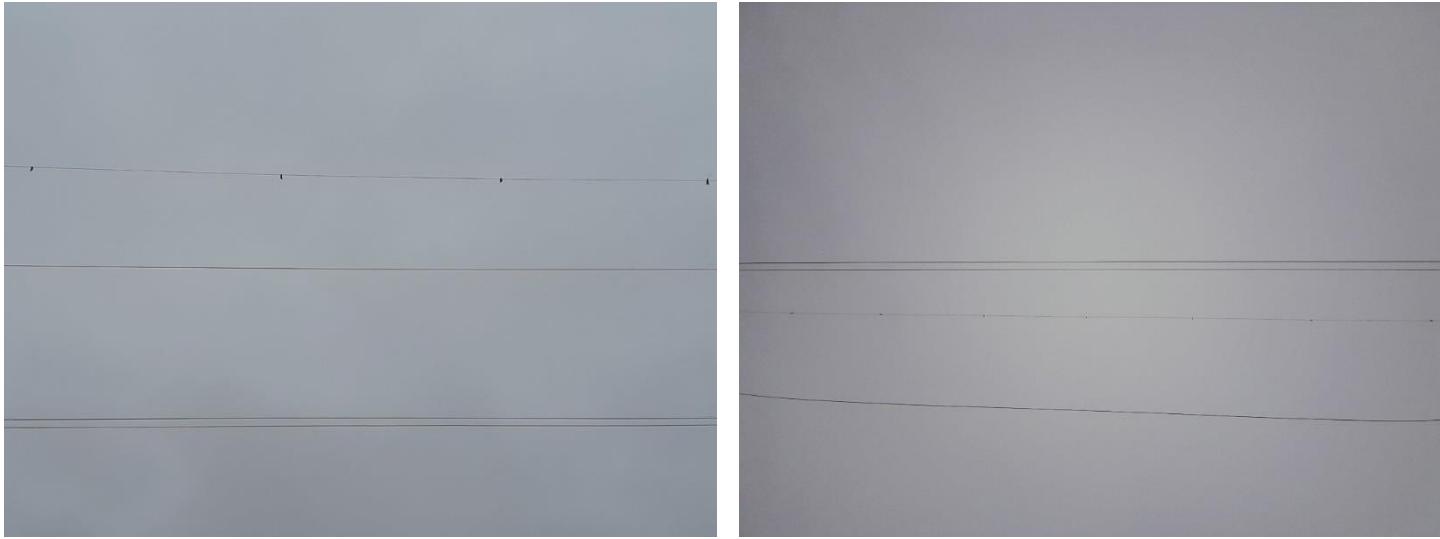
Fotografía 9 y 10: Tendido con salvapájaros
