INFORME CUATRIMESTRAL FASE EXPLOTACIÓN 1º INFORME – 3º AÑO

VIGILANCIA AMBIENTAL
LAAT SET VIRGEN DE RODANAS –
SET PLAZA

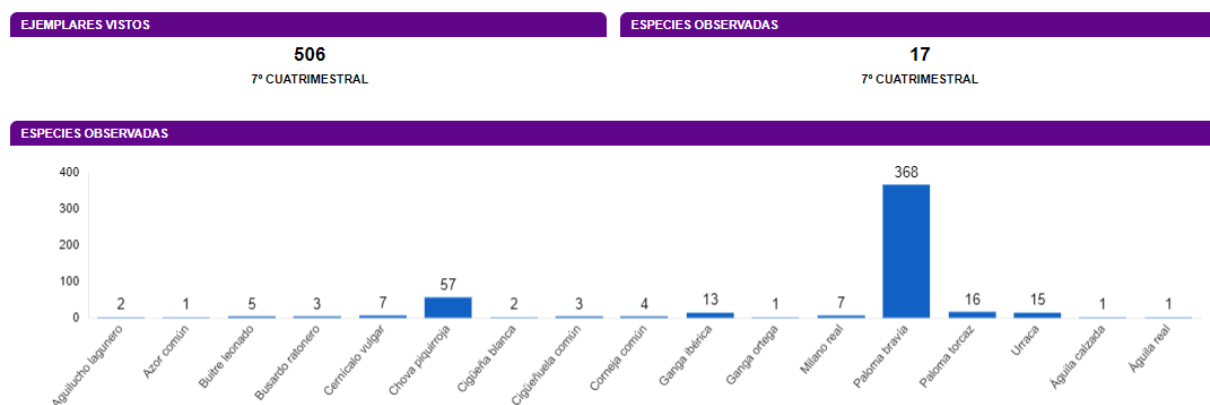
Se han registrado un total de 506 ejemplares de 17 especies distintas durante este periodo cuatrimestral.

Las especies registradas y su abundancia en el entorno se muestran en el siguiente gráfico:

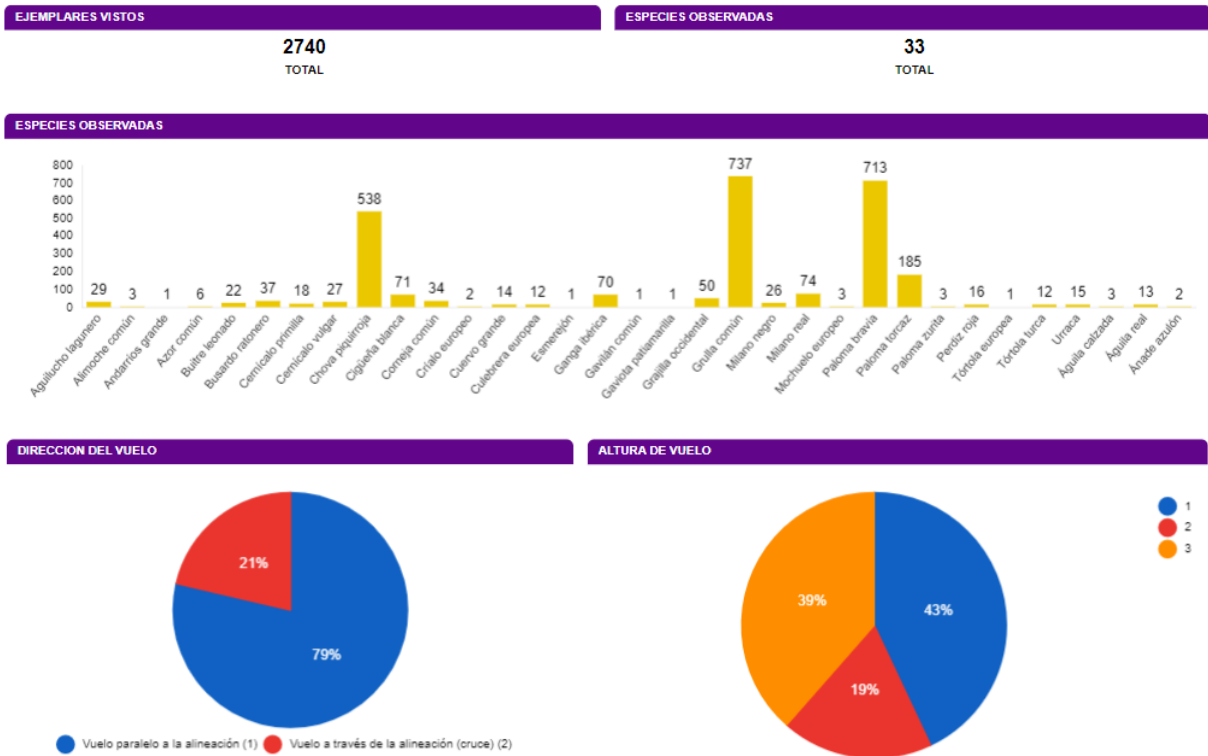
Los datos acumulados de las observaciones obtenidas durante las visitas a la línea eléctrica desde el comienzo de la fase de explotación se resumen en un total de 2740 individuos de 33 especies diferentes.

A continuación, se muestran, por número de individuos, las distintas especies registradas, así como el tipo y la altura de vuelo de las observaciones.

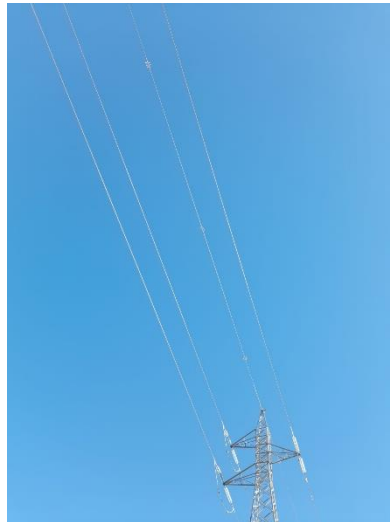
Fig.2. Estado general de balizas salva-pájaros y materiales aislantes.

- Siguiendo el condicionado de la DIA se establece: “Se comprobará también el estado de los materiales aislantes y de las balizas salvapájaros”
- Se revisaron los apoyos y su señalización, balizas salvapájaros y los materiales aislantes. Las balizas salva-pájaros y los materiales aislantes siguen todos en buen estado de conservación. La señalización de los apoyos, en general, resulta legible.

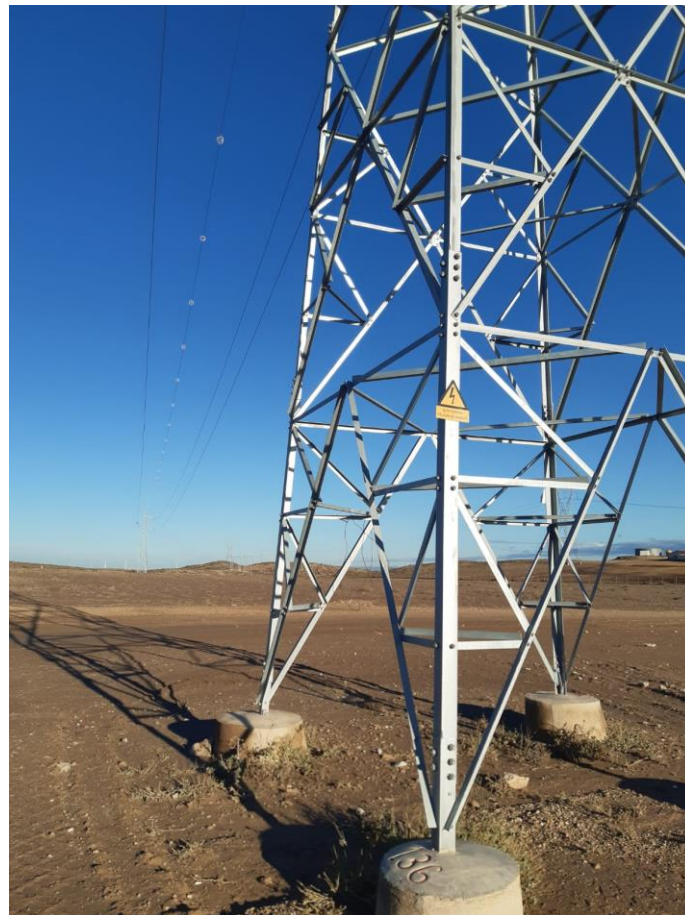
Fig.1. Estado general de balizas salva-pájaros y materiales aislantes.

- Siguiendo el condicionado de la DIA se establece: “Se comprobará también el estado de los materiales aislantes y de las balizas salvapájaros”
- Se revisaron los apoyos y su señalización, balizas salvapájaros y los materiales aislantes. Las balizas salva-pájaros y los materiales aislantes siguen todos en buen estado de conservación. La señalización de los apoyos, en general, resulta legible.
