# INFORME CUATRIMESTRAL

### 3º INFORME – 3º AÑO

VIGILANCIA AMBIENTAL  
LAAT SET VIRGEN DE RODANAS –  
SET PLAZA

| Nº de informe y año de seguimiento: | INFORME nº3 del AÑO 3 |

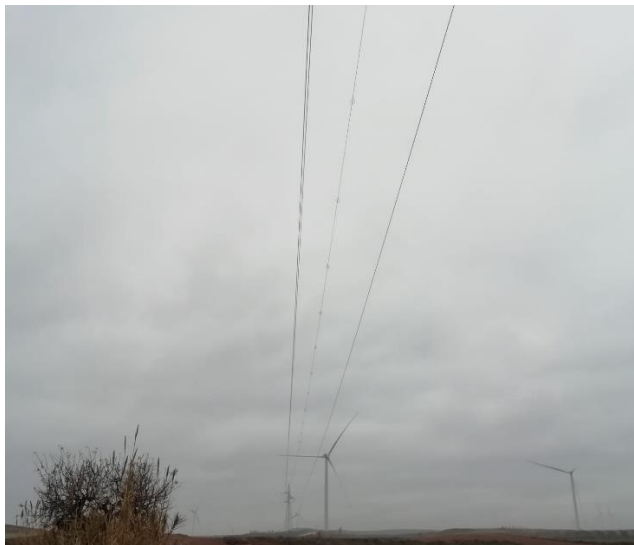
Fig.1. Estado general de balizas salva-pájaros y materiales aislantes.

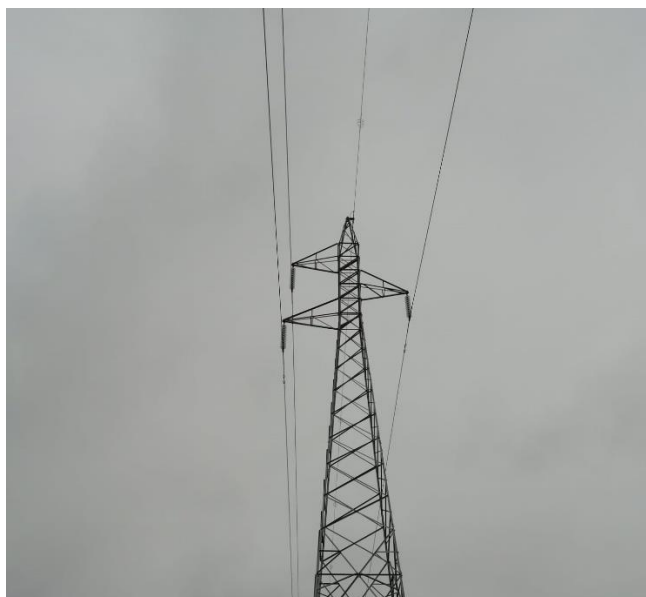
Fig.2. Estado general de balizas salva-pájaros y materiales aislantes.

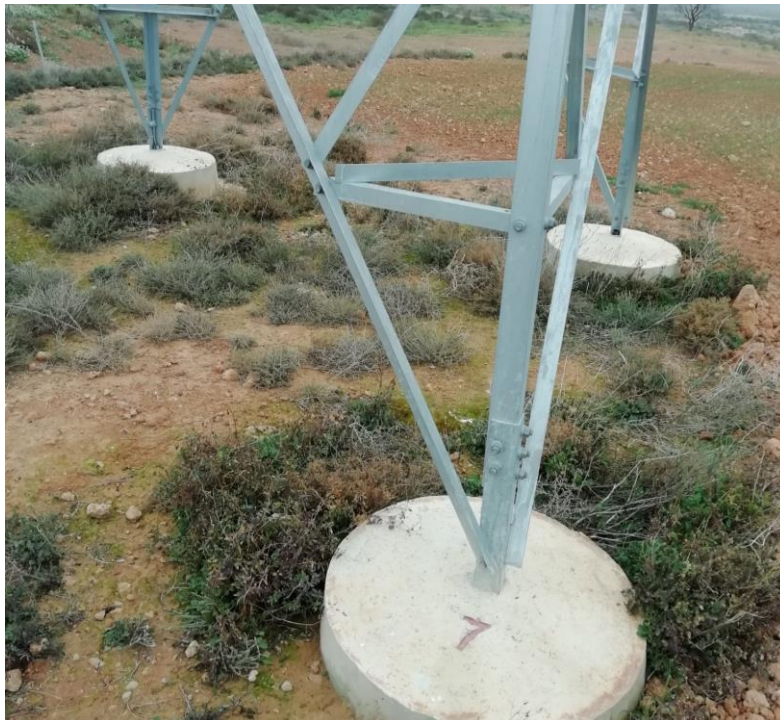
Fig.3. Estado general de apoyos.

- Siguiendo el condicionado de la DIA se establece: “Se comprobará también el estado de los materiales aislantes y de las balizas salvapájaros”
- Se revisaron los apoyos y su señalización, balizas salvapájaros y los materiales aislantes. Las balizas salva-pájaros y los materiales aislantes siguen todos en buen estado de conservación. La señalización de los apoyos, en general, resulta legible.
