# INFORME CUATRIMESTRAL

### 1º INFORME – 4º AÑO

VIGILANCIA AMBIENTAL  
LAAT SET VIRGEN DE RODANAS –  
SET PLAZA

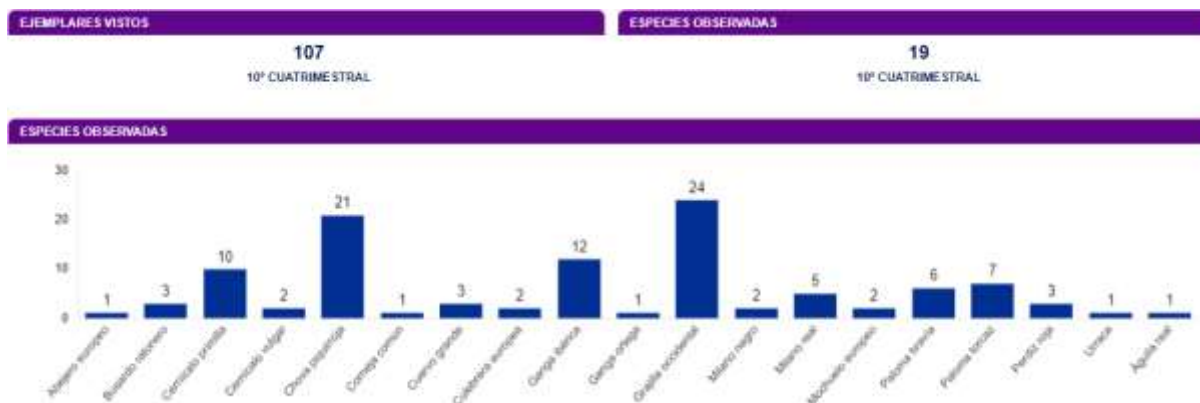
Se han registrado un total de 107 ejemplares de 19 especies distintas durante este periodo cuatrimestral.

Las especies registradas y su abundancia en el entorno se muestran en el siguiente gráfico:

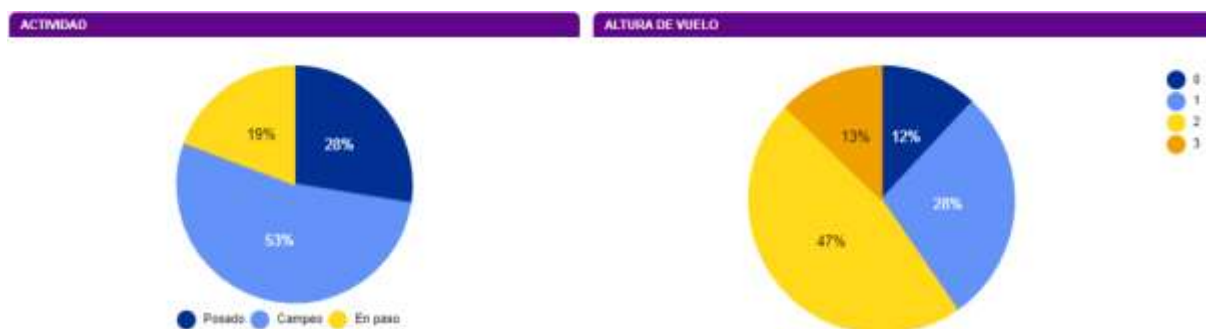
Los detalles de vuelo de estas especies, en función del tipo y altura de vuelo:

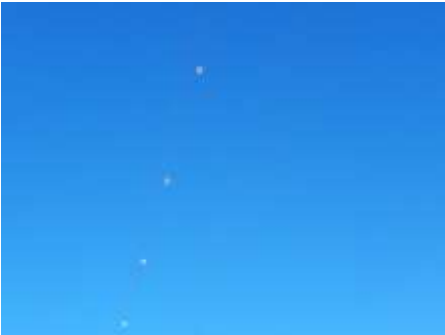
Fig.1. Estado general de balizas salva-pájaros y materiales aislantes.

- Siguiendo el condicionado de la DIA se establece: “Se comprobará también el estado de los materiales aislantes y de las balizas salvapájaros”
- Se revisaron los apoyos y su señalización, balizas salvapájaros y los materiales aislantes. Las balizas salva-pájaros y los materiales aislantes siguen todos en buen estado de conservación. La señalización de los apoyos, en general, resulta legible.

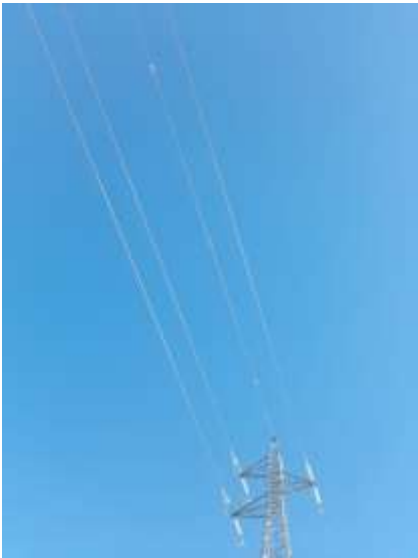
Fig.2. Estado general de balizas salva-pájaros y materiales aislantes.

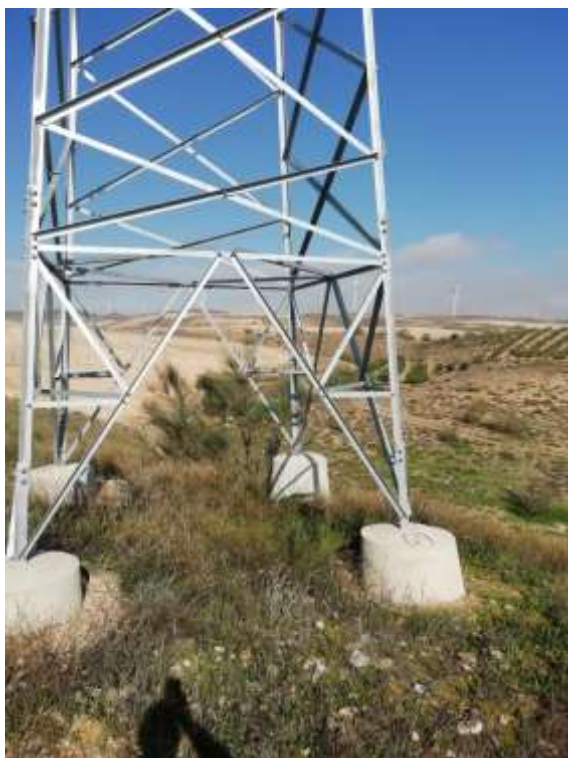
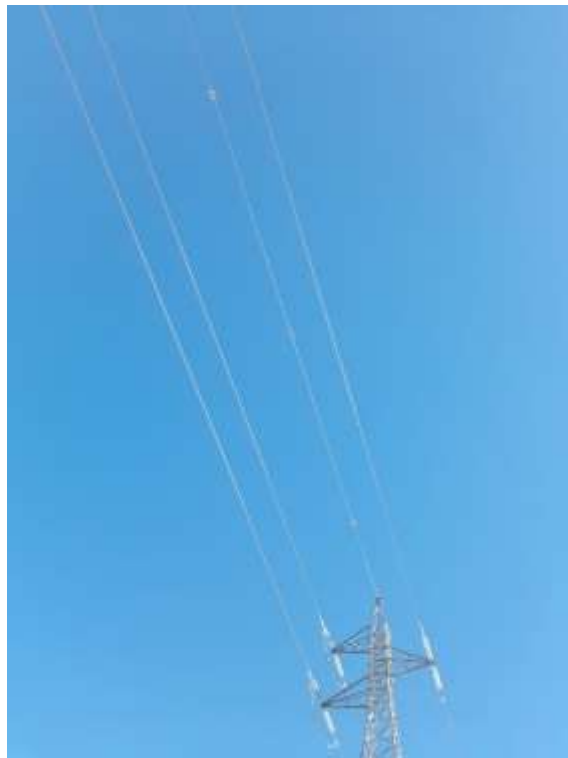
Figs.1 y 2. Estado general de balizas salva-pájaros y materiales aislantes.

- Siguiendo el condicionado de la DIA se establece: “Se comprobará también el estado de los materiales aislantes y de las balizas salvapájaros”
- Se revisaron los apoyos y su señalización, balizas salvapájaros y los materiales aislantes. Las balizas salva-pájaros y los materiales aislantes siguen todos en buen estado de conservación. La señalización de los apoyos, en general, resulta legible.
